# Fotodokumentasjon del 2 av 2: vindusrestaurering

<b>Navn på eiendom:</b>	Restaurering av vinduer på Valdres Musea (Andris-Vang-Stogo, Skattebu-Stogo, Rogne-Bygging)
<b>Gårds- og bruksnummer:</b>	
<b>Type objekt:</b>	vindu
<b>Eier:</b>	
<b>Adresse:</b>	Tyinvegen 27, 2900 Fagernes
<b>Kommune og Fylke:</b>	Nord Aurdal, Innlandet
<b>Foto/tekst:</b>	Andreas Goretzka
<b>Dato:</b>	17.03.22
<b>Andre opplysninger:</b>	Henviser også til første fotodokumentasjon fra 27.01.22 Vinduskitting i veggen, listrammene.

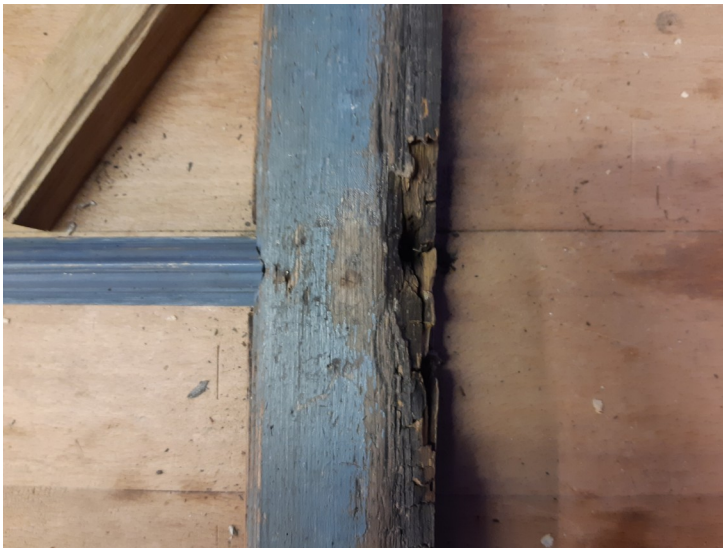
BILDE 1

2 vinduer fra Skattebu-Stogo og 1 fra Rogne-Bygging ble i vinter 2022 demontert for restaurerings arbeid (6 rammer).

En nyere sprosse her i bilde med ny maling tyder på en tidliger reparation.

Råteskade ble fjernet. Ny virke ble limt på. Glass ble kittet på nytt.

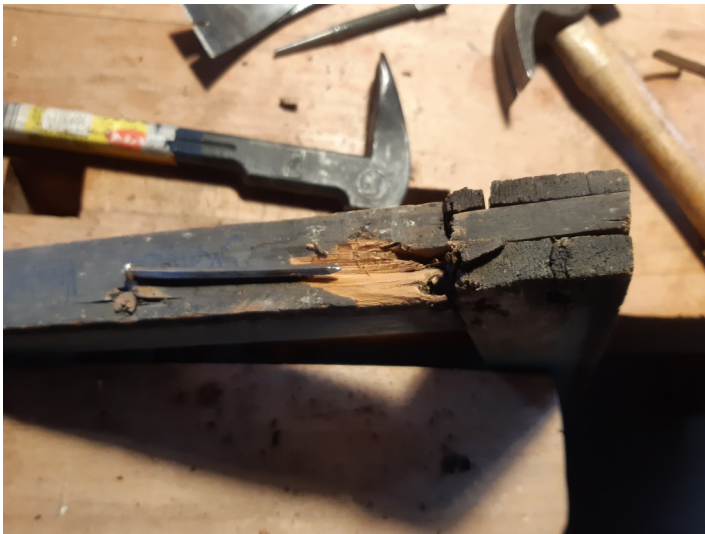
BILDE 2

Ved tidligere vindusereparasjon blir det brukt mange firkant spiker for å holde og sikre den nedslitte sliss og tapp forbindelse.

Det er bra med tre nagler som kan lett tas ut igjen ved demontasje. Ingen trenagler/plugg blir limt!!

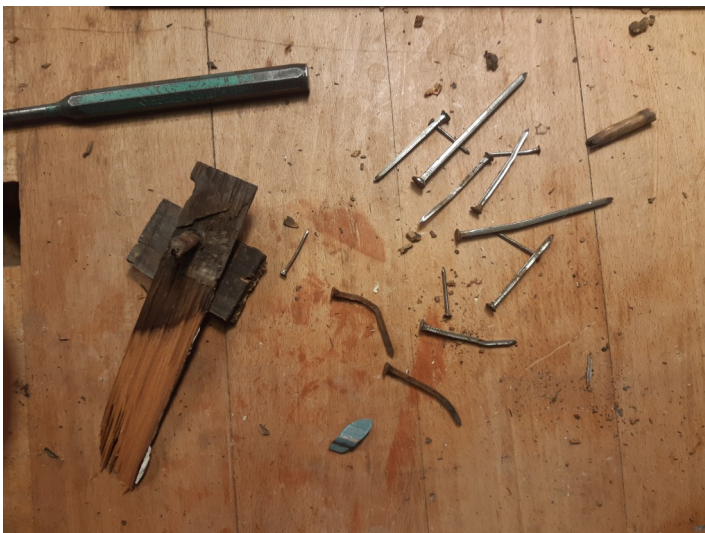
BILDE 3

Mange spiker måtte fjernes før vindusramme kunne tas fra hverandre.

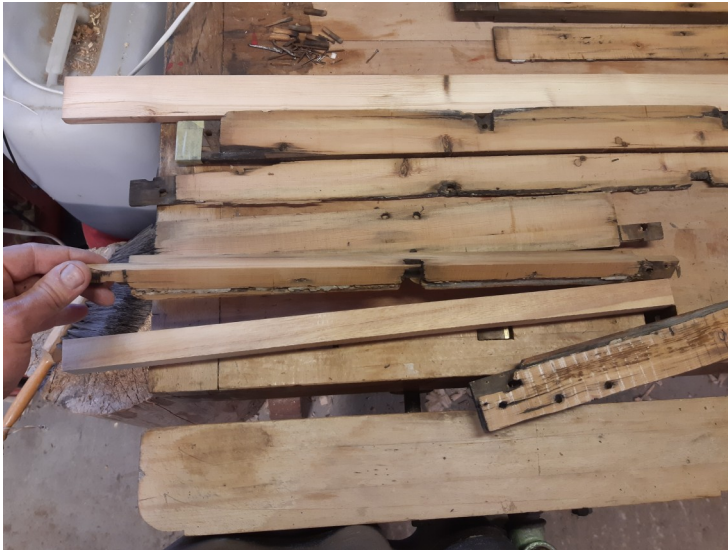
BILDE 4

Vi ser også sittende trenagel som hold vindusramme i vinduskarmen.

Den værslitte utsiden av vindusramme ble sagt av og rettet opp slik at nytt furuvirke kunne limes på.

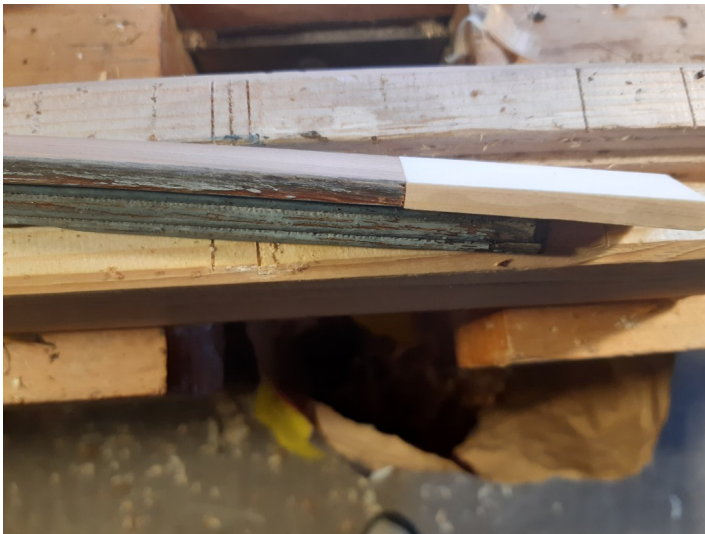
BILDE 8

Ny sprossetapp er limt på. Mangler list til kittfals som i bilde 6.

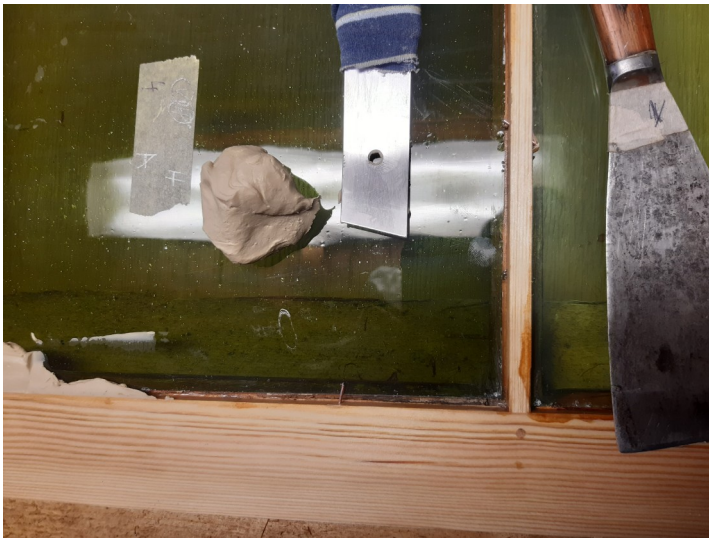
BILDE 10

Egentlig burde kitt og trevirke males med linolje maling men vi finner ikke tydelig spor etter maling på disse vinduer. For glassruter som måtte erstattes blir det brukt tysk mundblåst-antik-glass.

Schellakk i falsen forhindrer at linolje fra kitt trekker inn i trevirke. Slik holder kitt lengre. Glass bli stifta fast med glassmesterstift og deretter kittet over med glassmesterkitt. Som før, bare overkitt; underkitt ble ikke lagt ved disse vinduer.

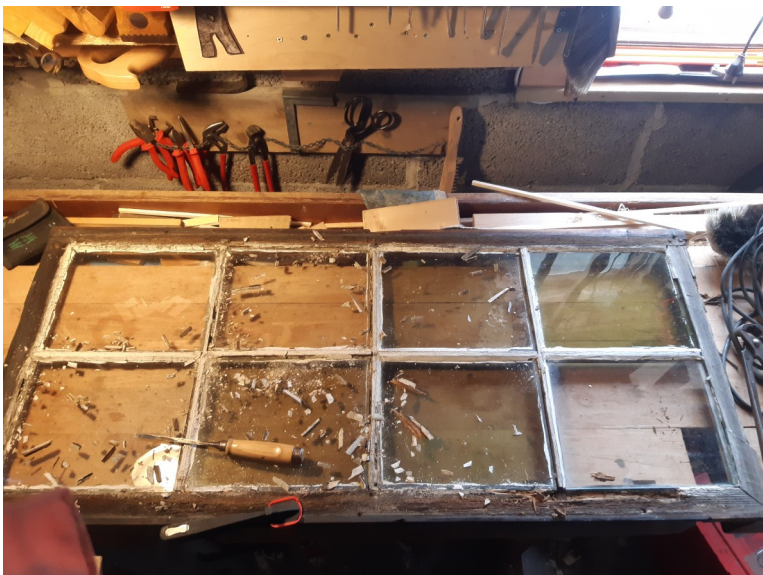
BILDE 16

Glass måtte taes ut pga råte i ramme.

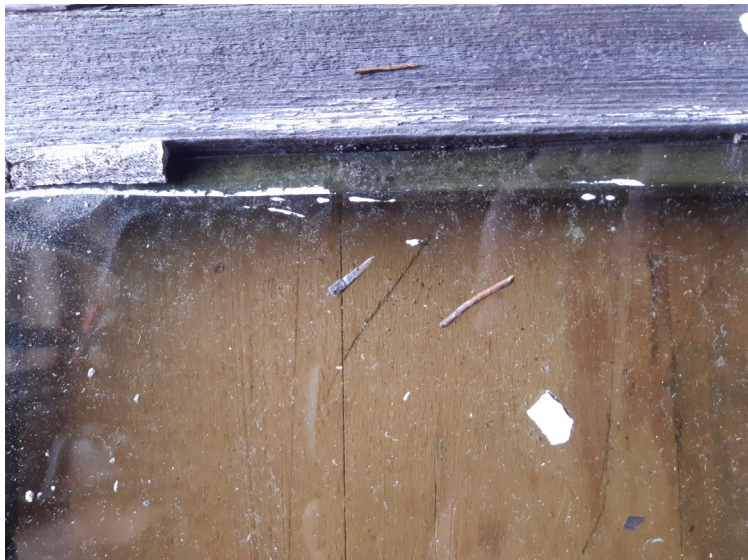
BILDE 19

Ved dette vindu ble det både glassmesterstift og trespiker brukt for å feste glass.
