Fetsund lenser

FOU rapport

Steinkarbygging

Dokumentasjon av arbeidsprosess ved
fløtingsanlegget på Fetsund lenser

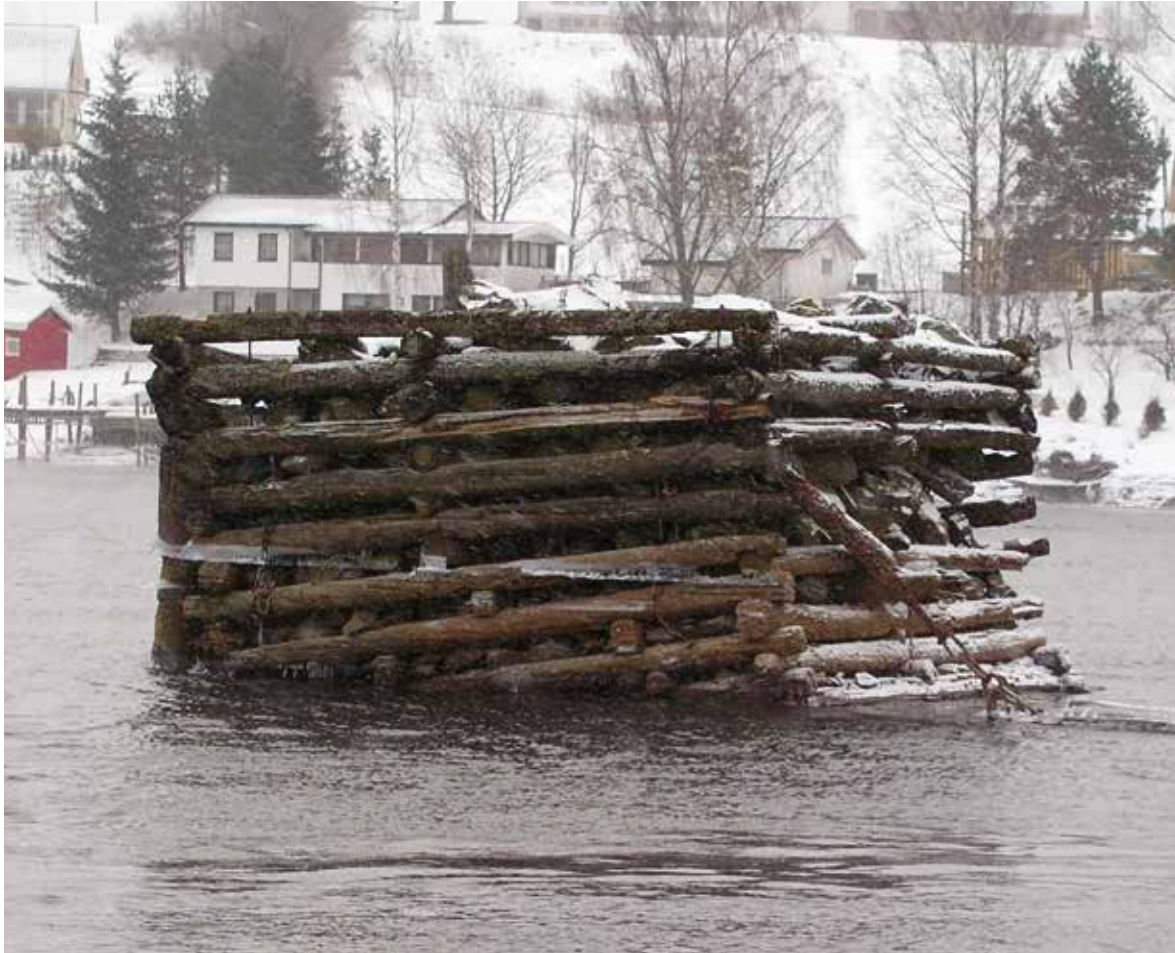
Steinkar 11A før restaurering. Foto: Fetsund lenser.

Steinkaret som ble restaurert i 2007 har nummer 11A. Karet er firkantet og bærer preg av å være bygd opp flere ganger. Karet er fylt med ca. 125 tonn stein. Stokkene nederst i karet har ikke vært vatret ved bygging, og karet hadde derfor en helning mot nord. For å kompensere for helningen og rette opp karet, var de øvre laftestokkene alle lagt med rotenden mot nord. Karet er ellers i hovedsak bygget i samsvar med beskrivelser i «Haandbog i norsk flødningsvæsen».

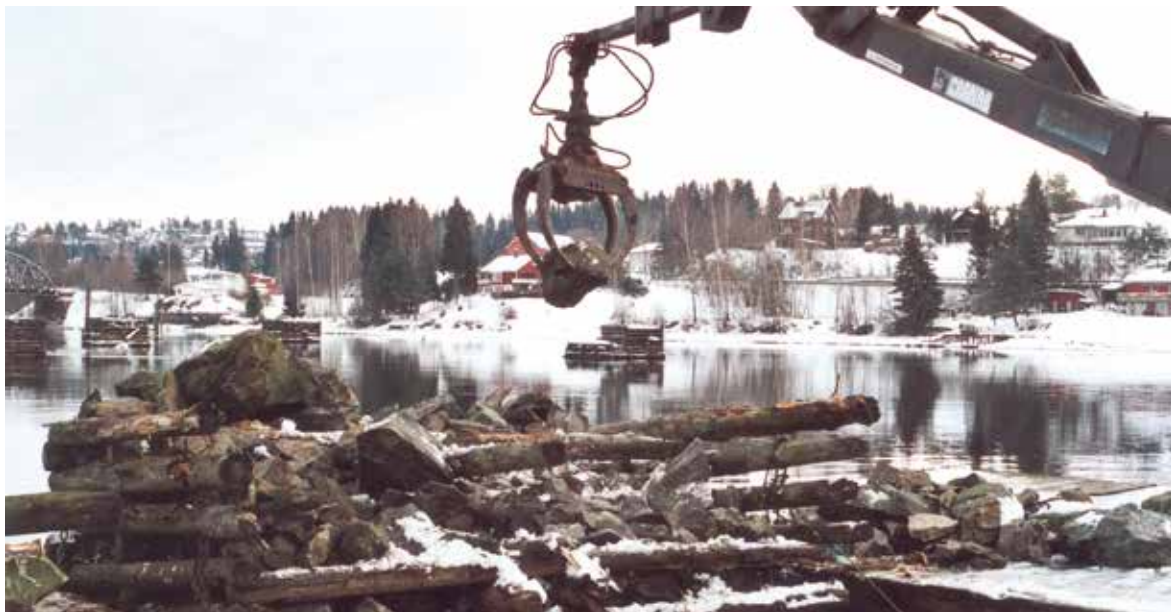
Gammelt laftetømmer og stein fjernes.

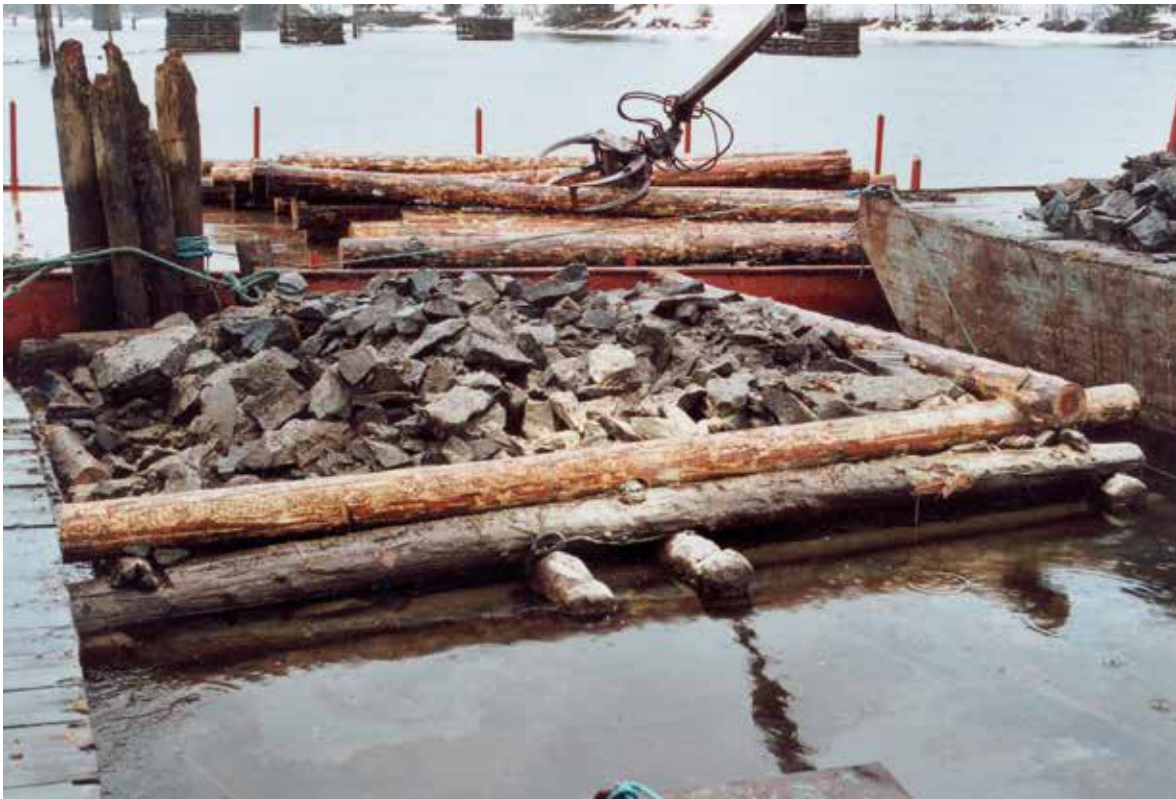
Steinkar 11A er et av steinkarene står først i en lenserekke og er derfor forsynt med doble fortøyningsstokker. I tillegg finnes det nok et slikt feste nærmere bunnen av steinkaret. Årsaken til dette er ikke sikker, men det er mulig karet opprinnelig har vært et bunnkar som senere er bygget på til fullt steinkar.

Karet laftes opp på nytt. Legg merke til gammelt feste for lenserekken nær elvebunnen

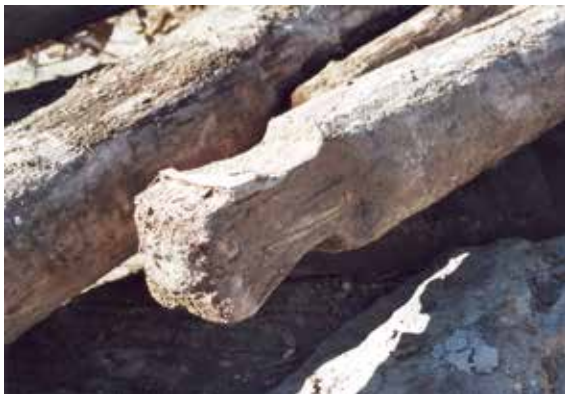
Tilpasning i de gamle stokkene.

De gamle laftestokkene viser at stokkene omhyggelig ble hugget til før de ble montert, men likevel var steinkaret blitt bygget skjevt. Dette tyder på at det ikke ble brukt vaterpass ved oppbyggingen, og det ser heller ikke ut til at det ble vurdert hvor i konstruksjonen de enkelte stokkene skulle plasseres.
