## **Saltforvitring i Klevfos Cellulosefabrik: Årsaker, virkninger og muligheter for begrensning**

Fagrapport Kunnskapsprosjektet

Delprosjekt 1 – Begrensning av forvitring

Fabrica kulturminnetjenester as

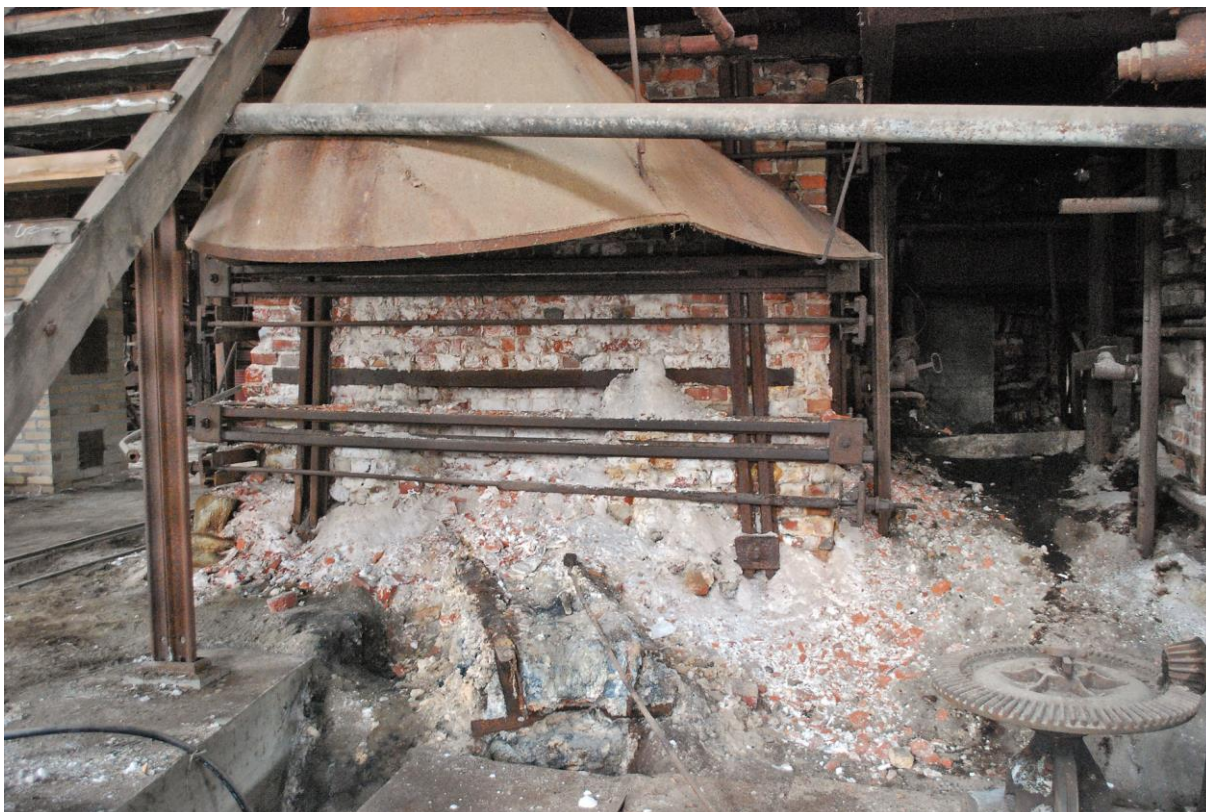
*Figur 2: Den ene av to sodaovner for å smelte kokelut for gjenvinning viser det mest ekstreme utslaget av saltforvitring . Flere titalls kilo salt og fragmenter av forvitret teglstein er ramlet ned. Flere steder er det omtrent like ille, men de fleste deler av fabrikk er på langt nær så skadet.*

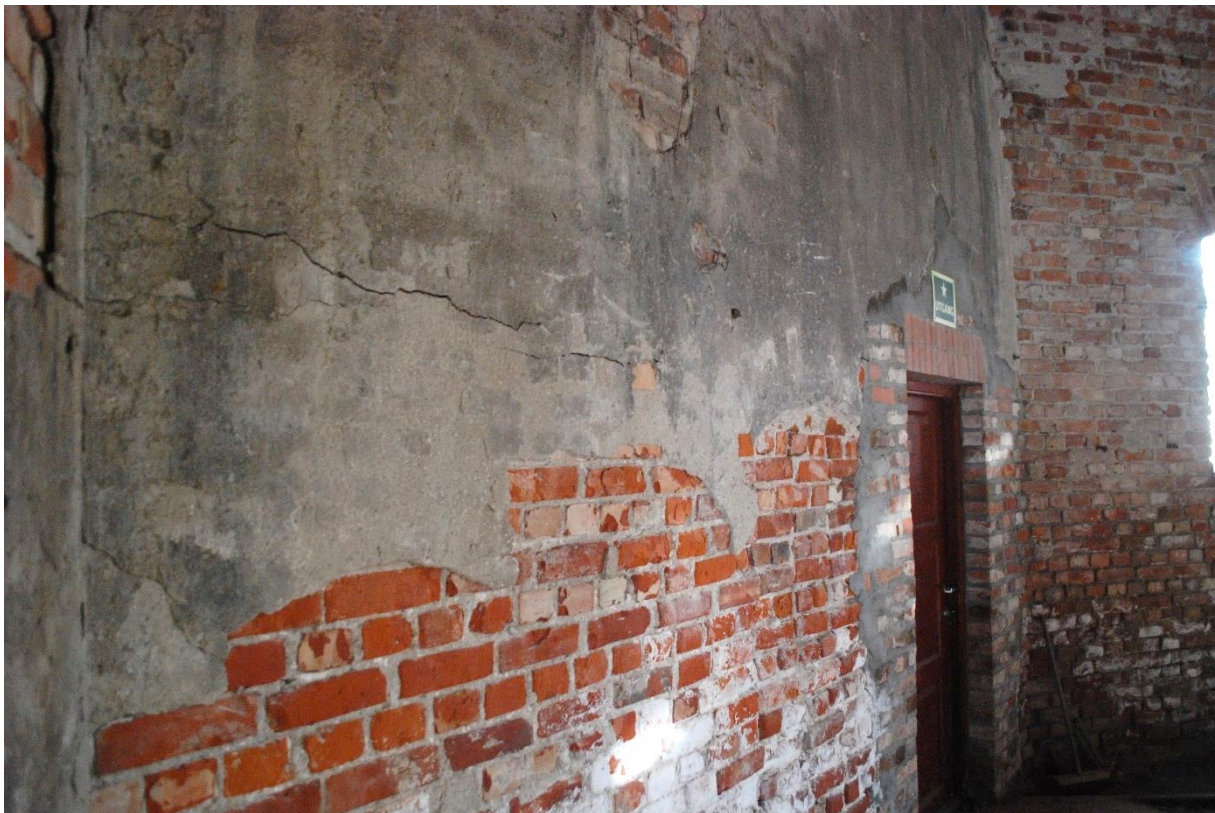
Figur 16: Sodahusets nordvestvegg innvendig. Nær alle deler av fabrikken var innvendig opprinnelig pusset med enkle, relativt tradisjonelle kalkmørtler (dvs. mørtler med lite sement). Pussen var også hvittet. På grunn av den intense forvitringen har de aller fleste pussmørtlene gått tapt, spesielt i de nedre deler av murverket. Bildet viser et av de større feltene som fortsatt er bevart

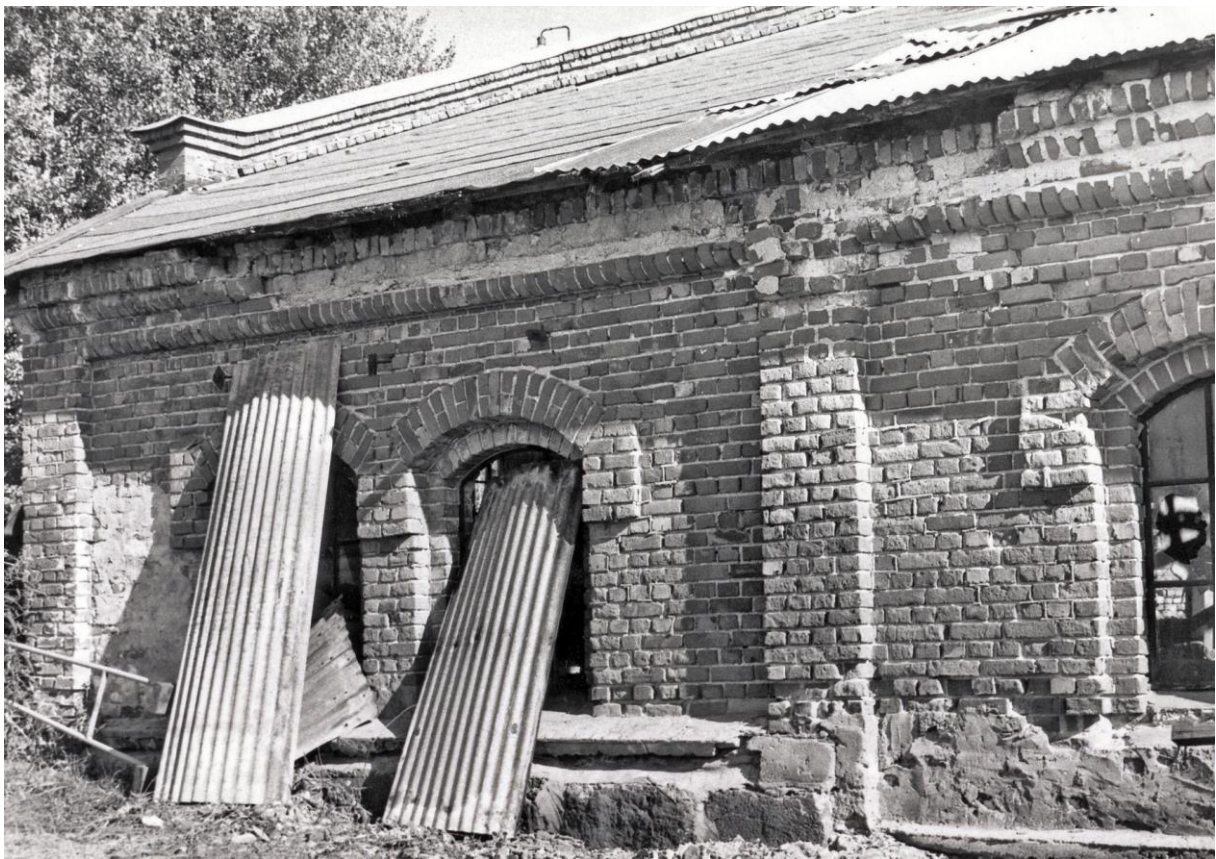
*Figur 20: Et nærbilde av nordvestre del av Sodahuset viser store skader i fundament- og sokkelsonen og oppe ved gesimsen. Mye murverk er ødelagt – og dette skyldes ikke den lille brannen i 1978, men forvitring. Foto Riksantikvarens arkiv, 1978.*

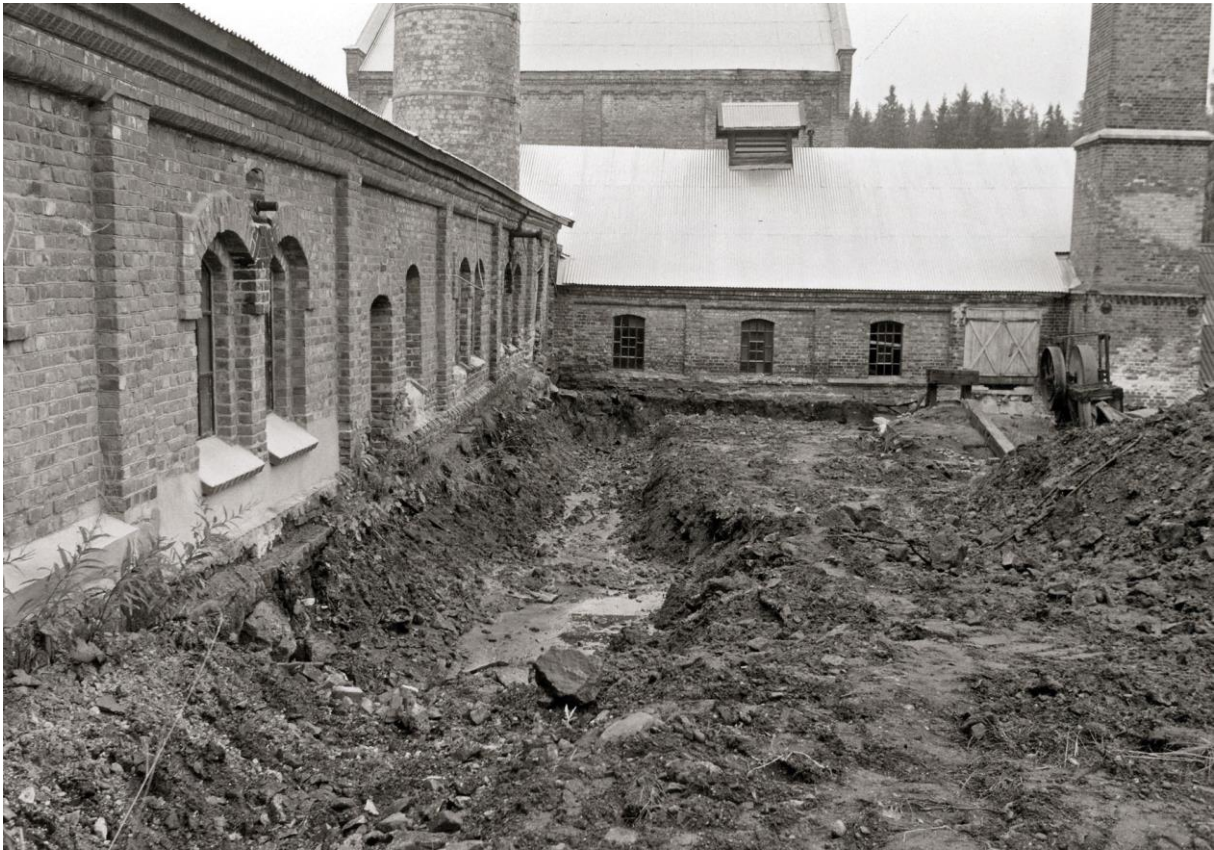
Figur 21: Grøfting i 1984 for å bedre dreneringen langs Sodahusets vestvegg og Luthusets nordvegg. På bildet ser vi også at mesteparten av vestveggen er satt i stand siden 1978. Det gjelder bl.a. også sodahuspipa. Foto: Riksantikvarens arkiv.

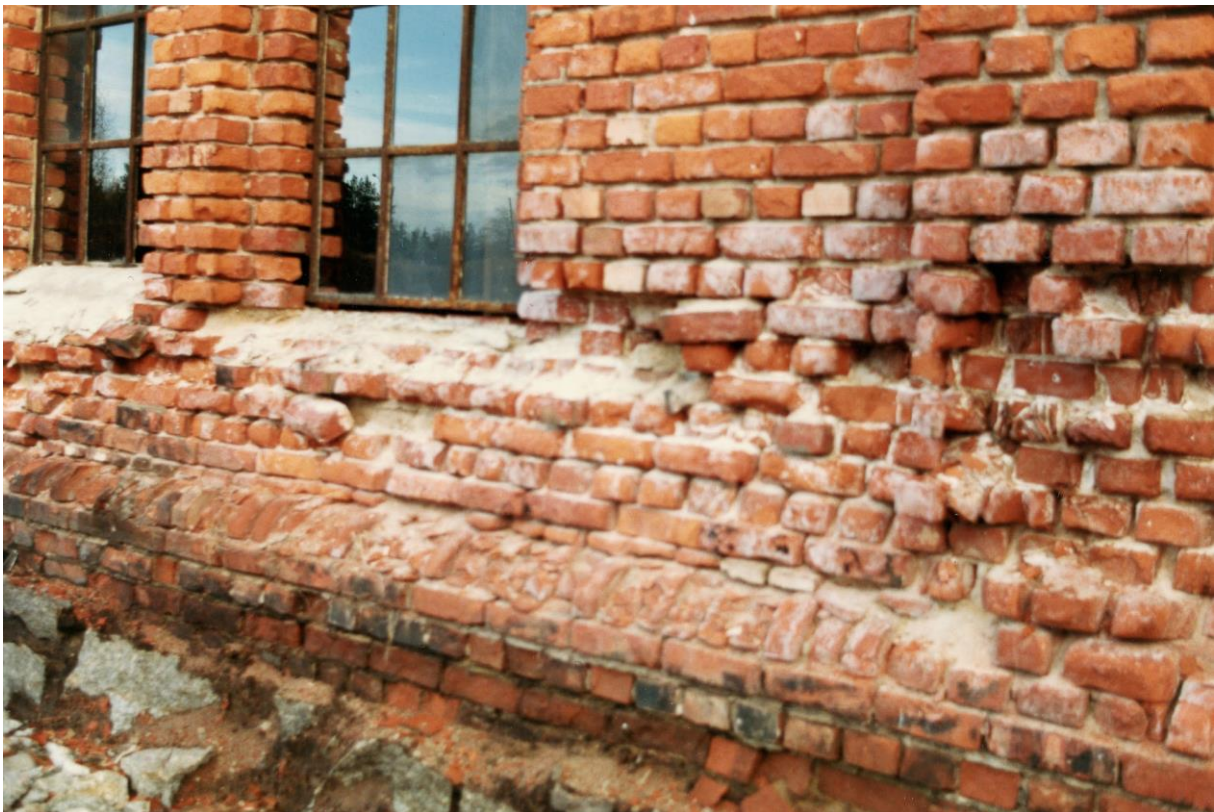
Figur 22: Søndre deler av Sodahusets vestvegg, ca. 1989, som ikke ble satt i stand før 1984 (jfr. bildet over). Store skader i teglmurverket. I etterkant er reparasjoner utført. Foto: Anno Museum

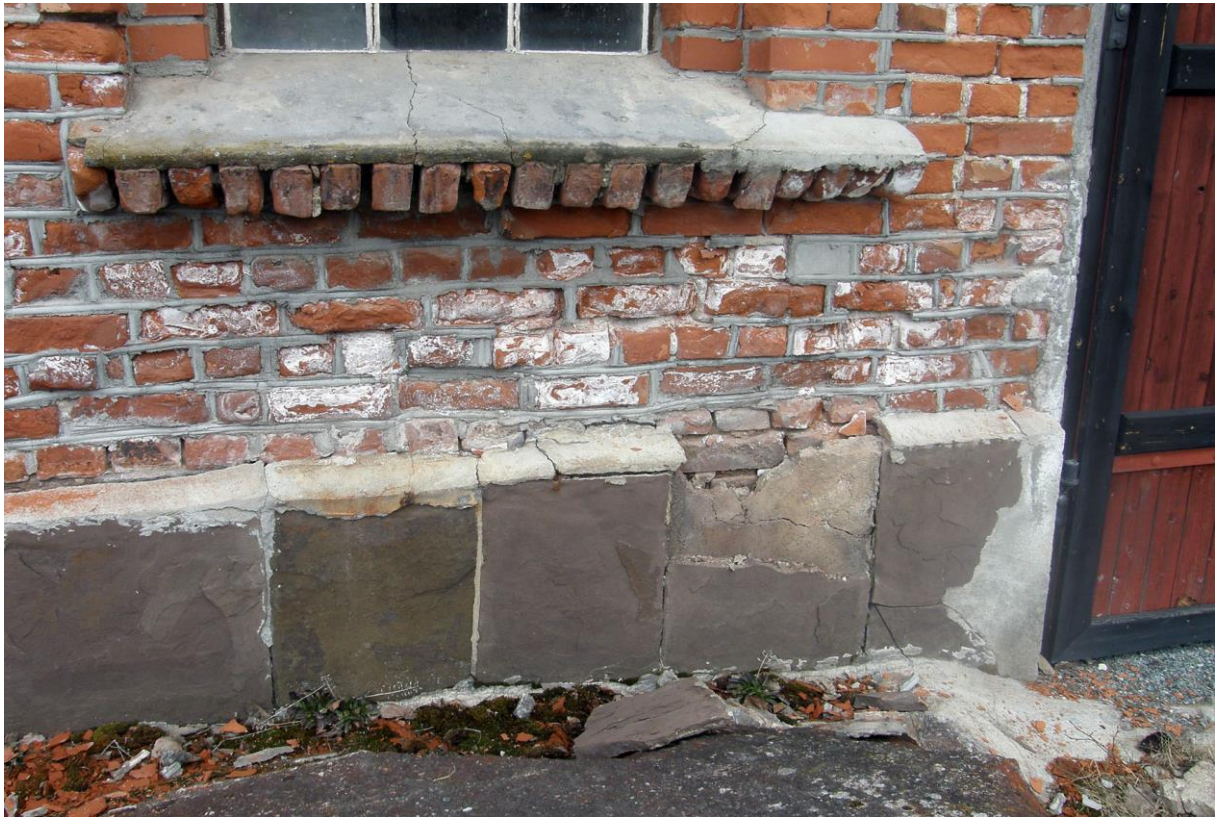
Figur 25: På den østre siden av Sodahuset var det tidligere satt opp skiferplater for å hindre vann i å trenge inn langs murene. Dette hadde kun den virkning at grunnfukten ble tvunget høyere opp i murene. Her bilde fra 2012. Platene er nå fjernet. Foto: Anno Museum.

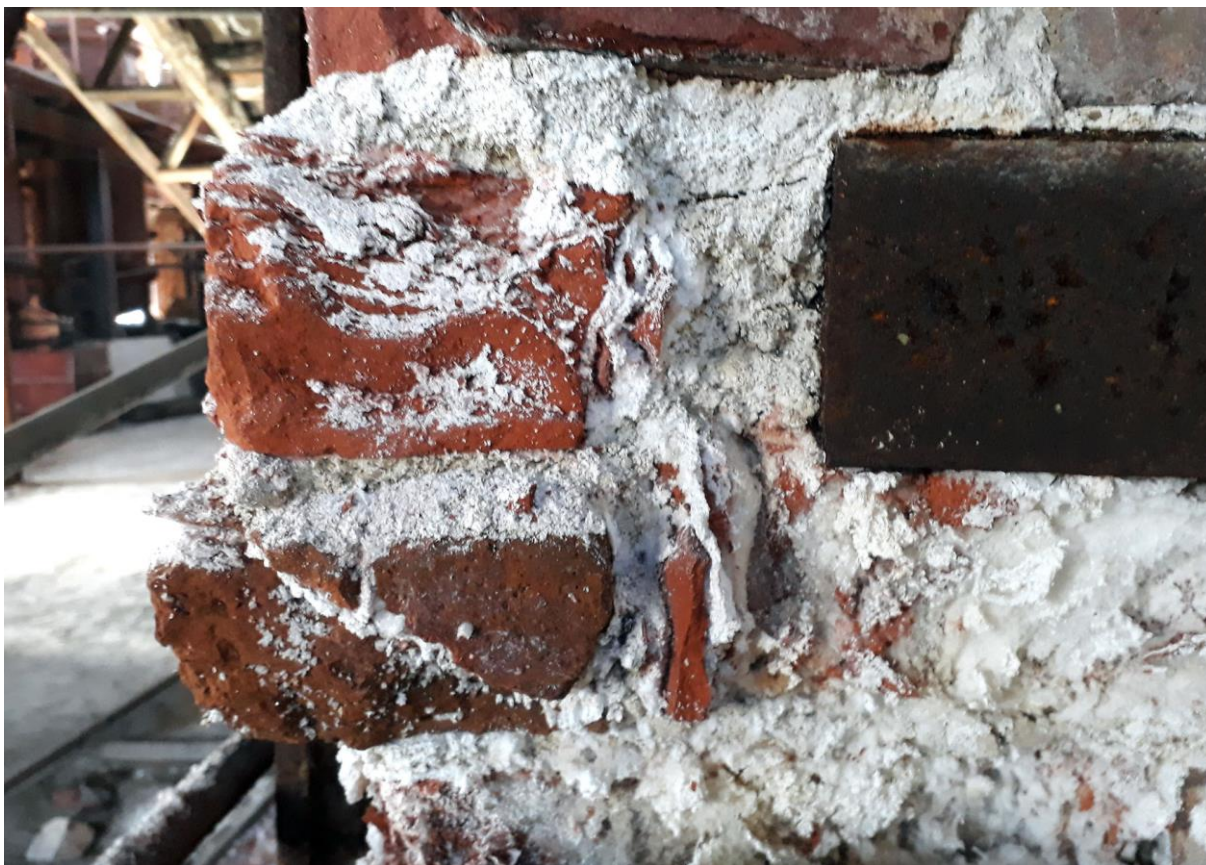
Figur 28: Ekstrem saltforvitring på den østre sodaovnen. Vi kan se at krystallisasjon av store mengder salt har hatt kraft nok til å forskyve hele teglsteiner, og det i et murverk som har betydelig tyngde ovenfra.

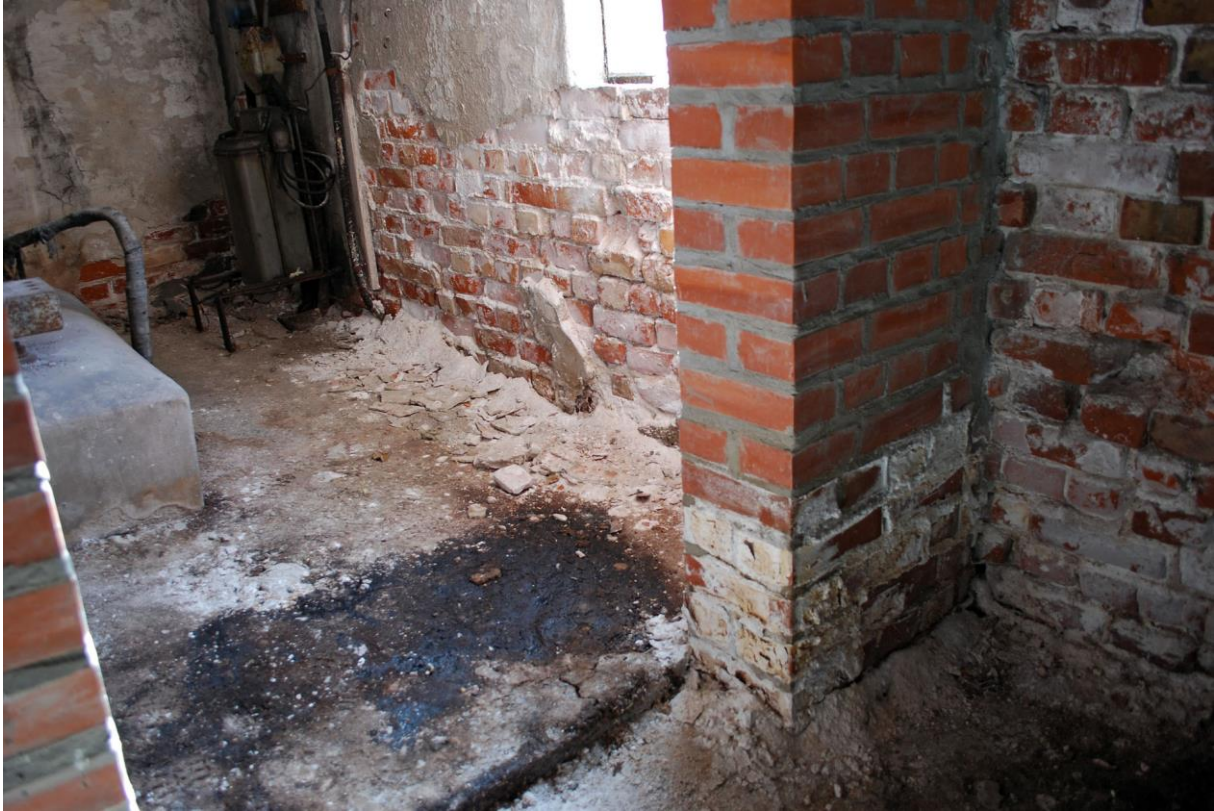
Figur 40: Sodahusets vestvegg, ved lite motorhus. Betydelig saltforvitring og mye skadd mur er falt ned.

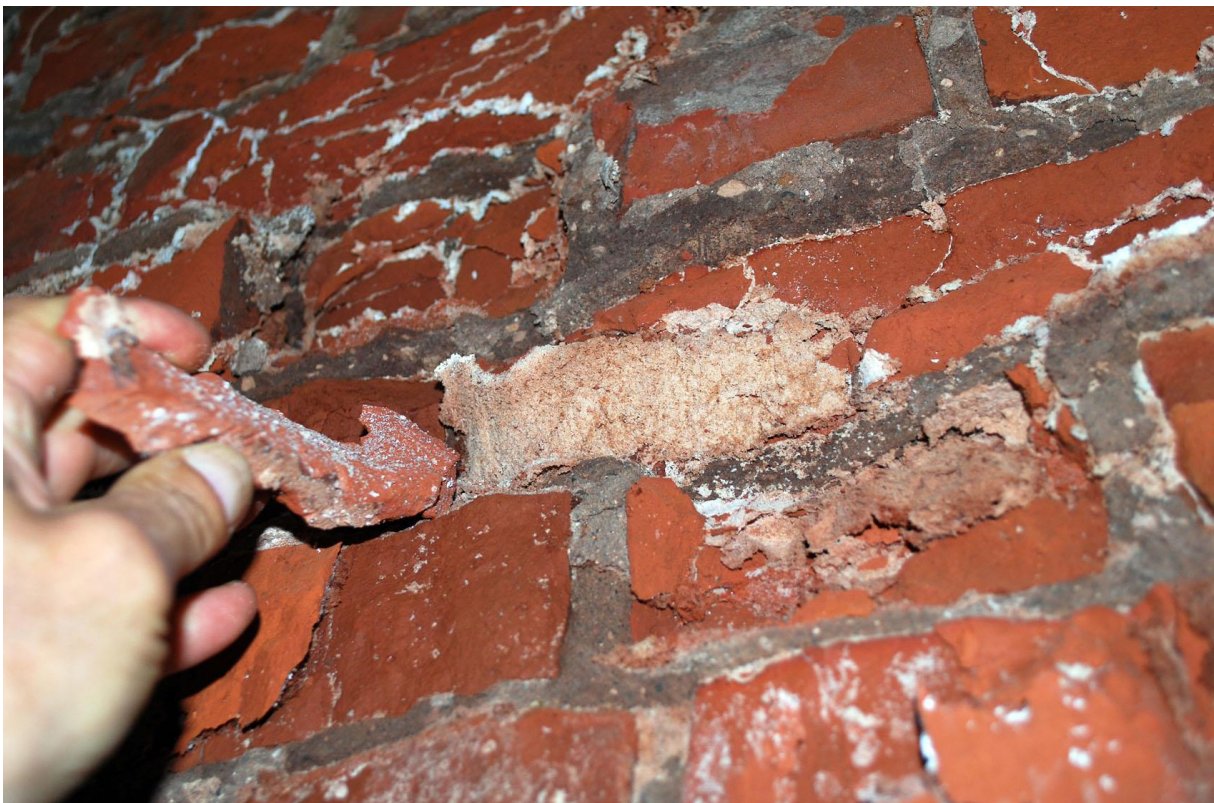
Figur 41: Varpa i Sodahuset er sterkt skadet. Selv om det ikke alltid er så lett å se saltmengder på linje med grunnfuktsonen langs vegger, så er salt alltid tilstede, ikke minst under flak og i sprekker og riss. At salt er litt mindre synlig, kan være fordi saltet trona er viktig her. Trona er mindre løselig i vann enn natron/thermonatritt og kan forbli relativt stabil om det ikke er så mye fukt tilstede. Varpa er imidlertid preget av kondenshendelser, som vi senere skal se.

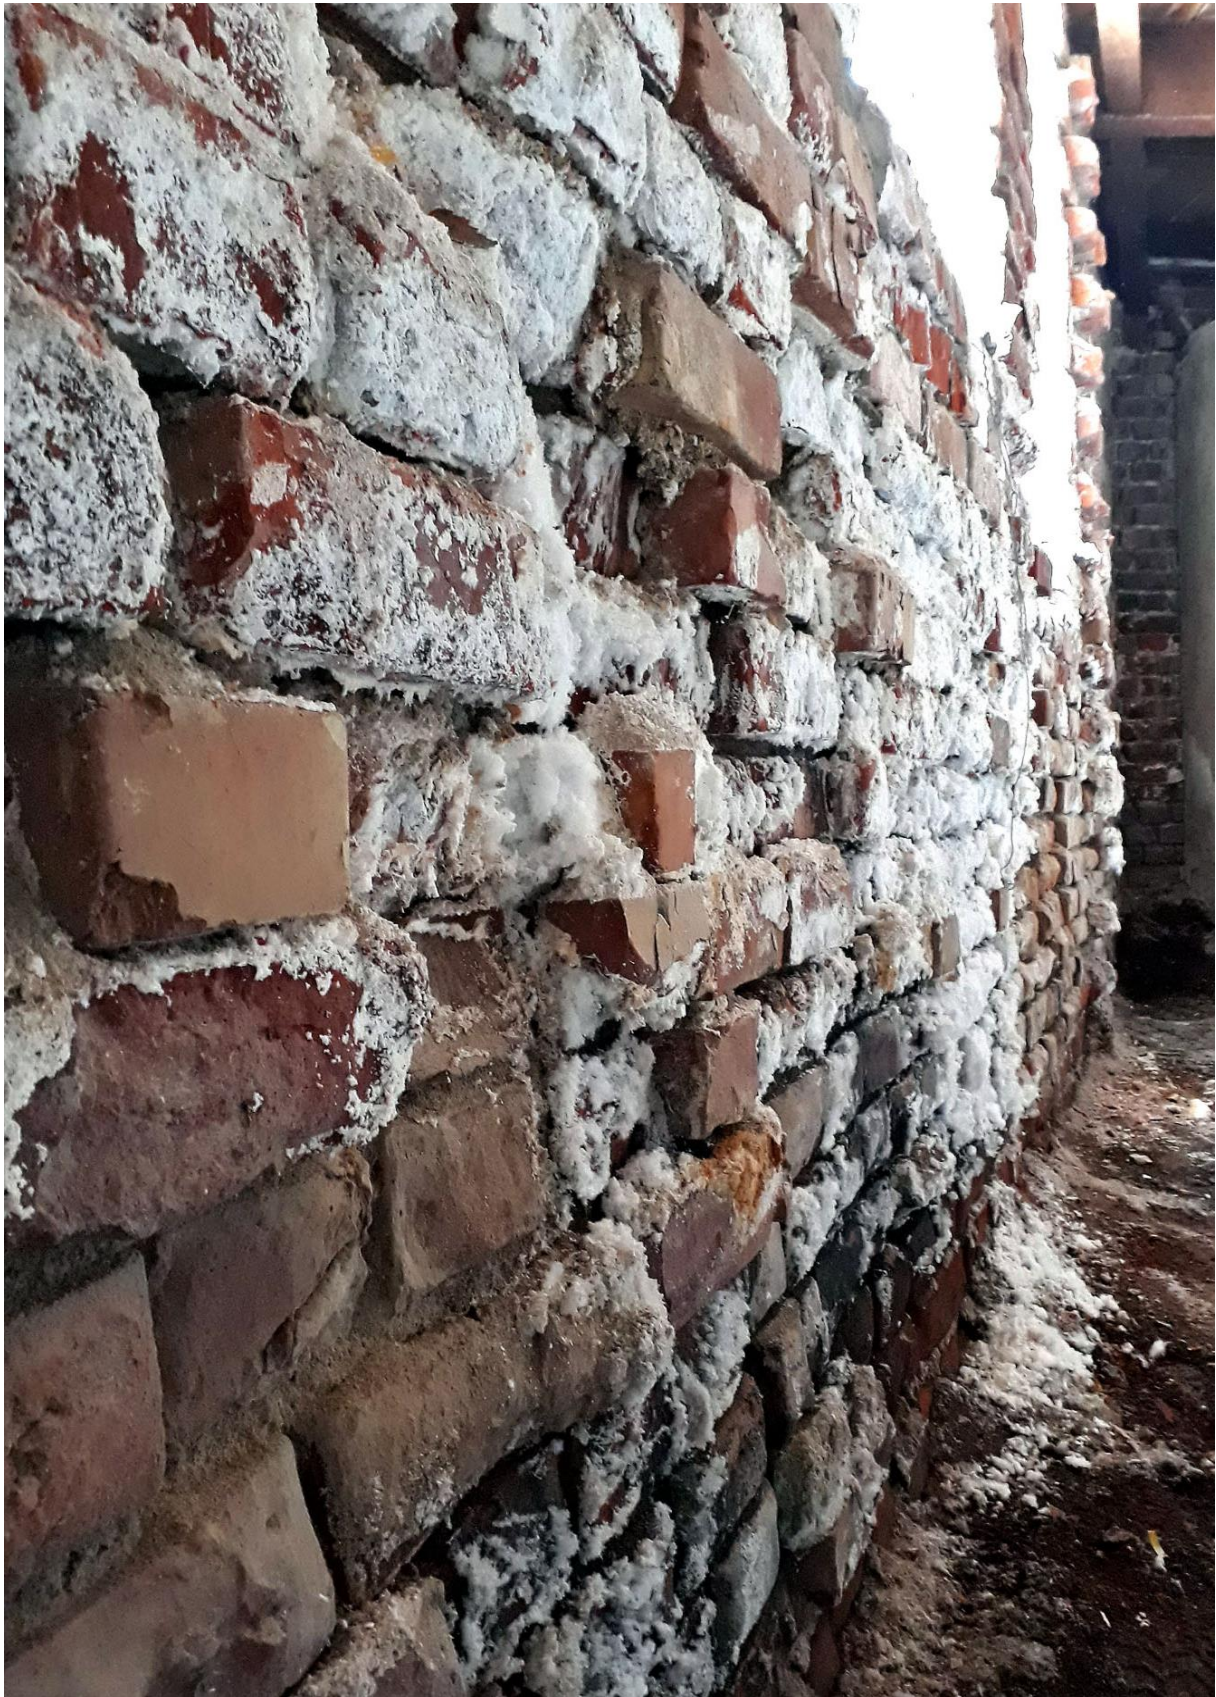
Figur 42: Sodahusets nordvegg, østre del. Sterkt saltskadd vegg, hovedsakelig natriumsulfater. Her er det nå satt opp forsøksfelter for saltforvitring, se senere i rapporten. Sammenlign også med fotos fra utsiden og arbeider som ble gjort for å styrke vegg og bedre fuktforhold i 2012 (Figur 23, Figur 24). Som en kan forstå har ikke arbeidene hjulpet mye. Sammenlign også med fundamentkart, Figur 12.

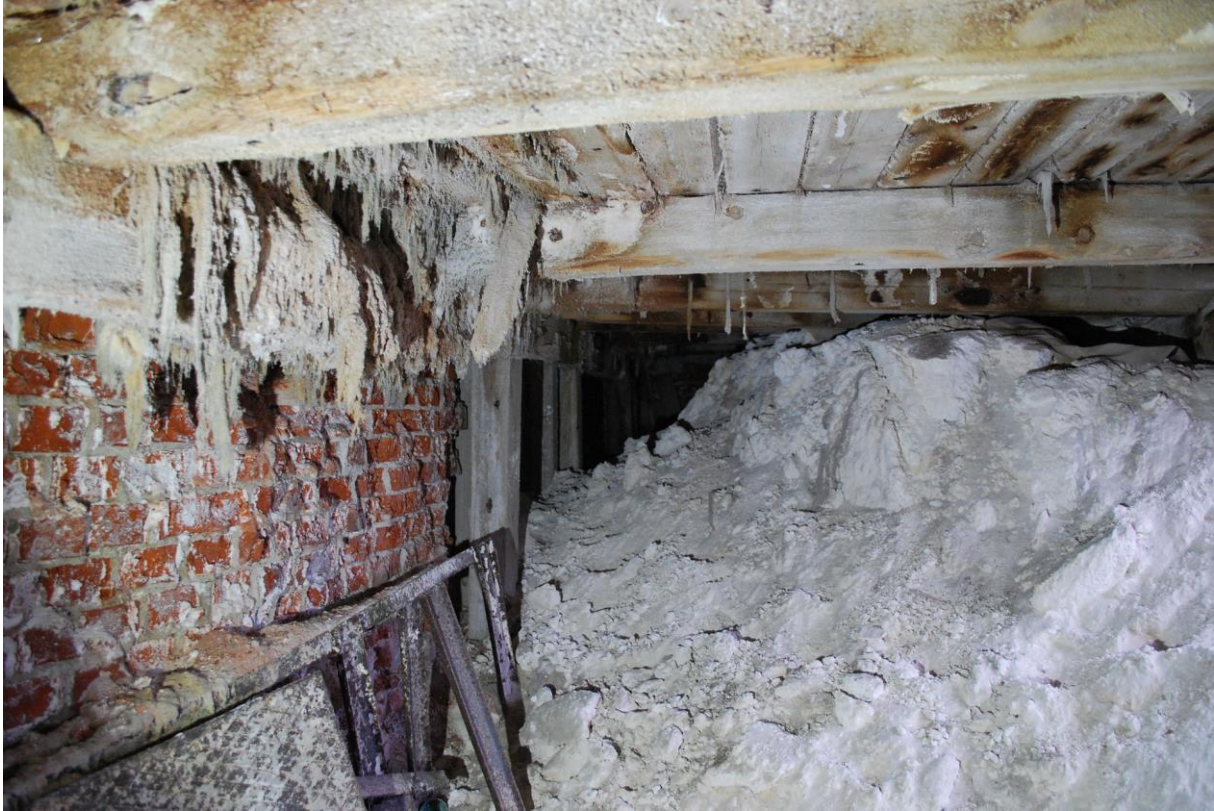
Figur 43: Luthuskjelleren. Spill av mesakalk fra oven ligger i en stor dunge, vegger og tregolvet over er sterk skadet av salt.

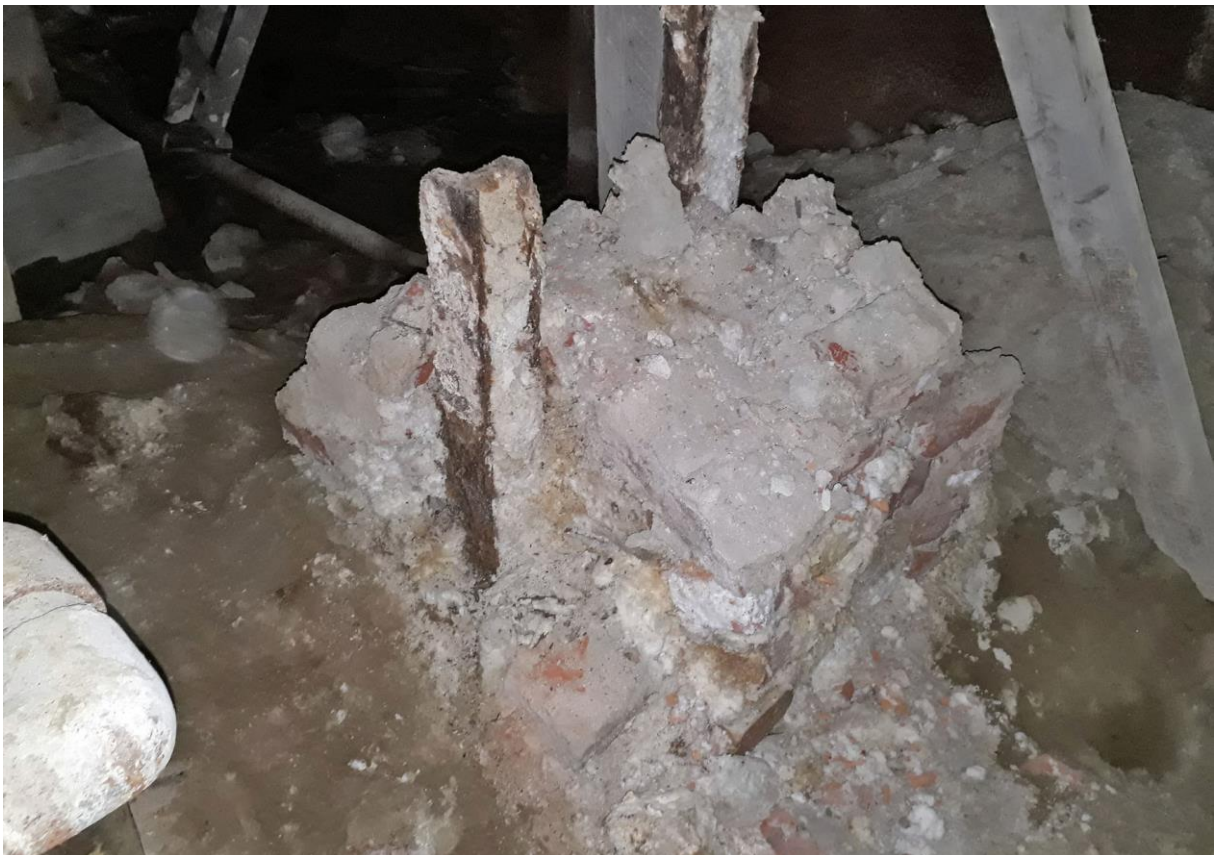
Figur 44: Søylefundament i kjelleren i Luthuset er helt oppspist av salt. Legg også merke til rustende jern, påvirket også av sulfatet i grunnen. Selv om det også er sterkt basiske salter her, så gir de tilsynelatende ingen «korrosjonsbeskyttelse» når det også er mye sulfat.

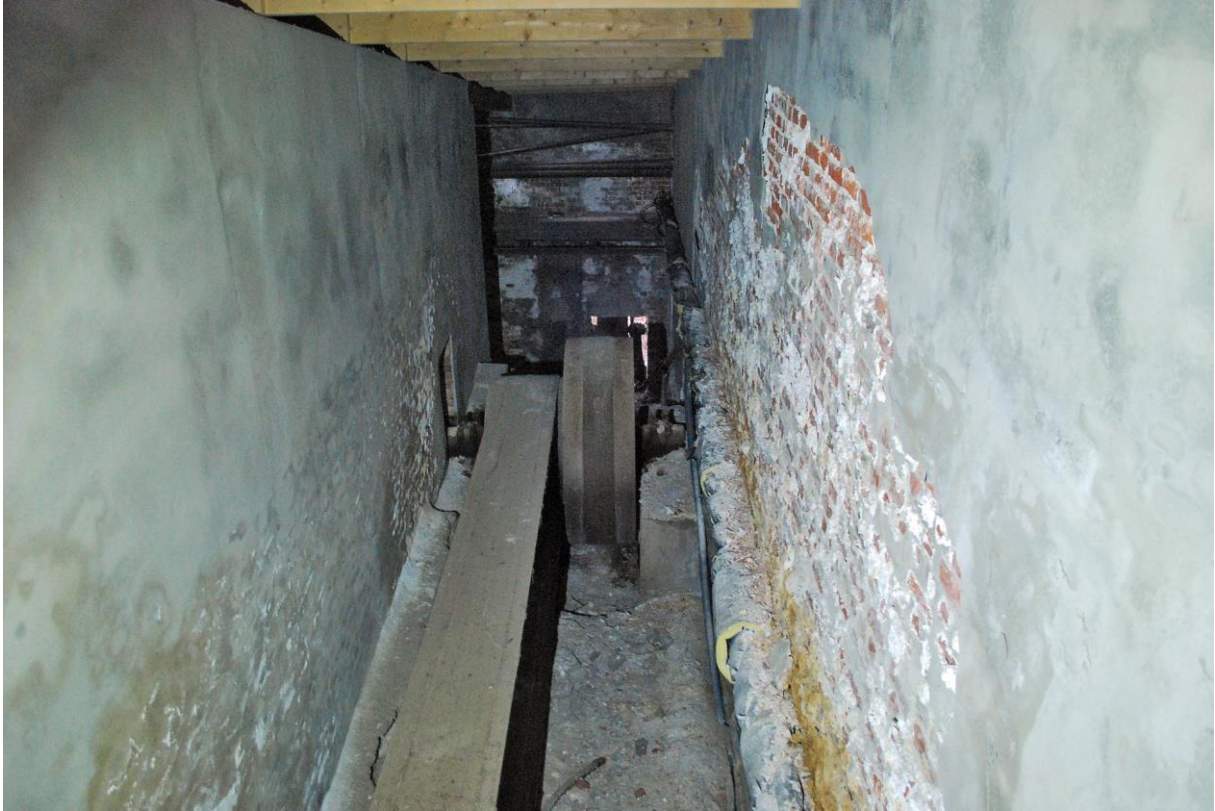
Figur 45: Remkanalen mellom Luthuset (høyre) og Kokeriet (venstre) er reparert med sementpuss for å «styrke» konstruksjonene. Som vi ser går ikke dette særlig bra når det er så mye salt tilstede.

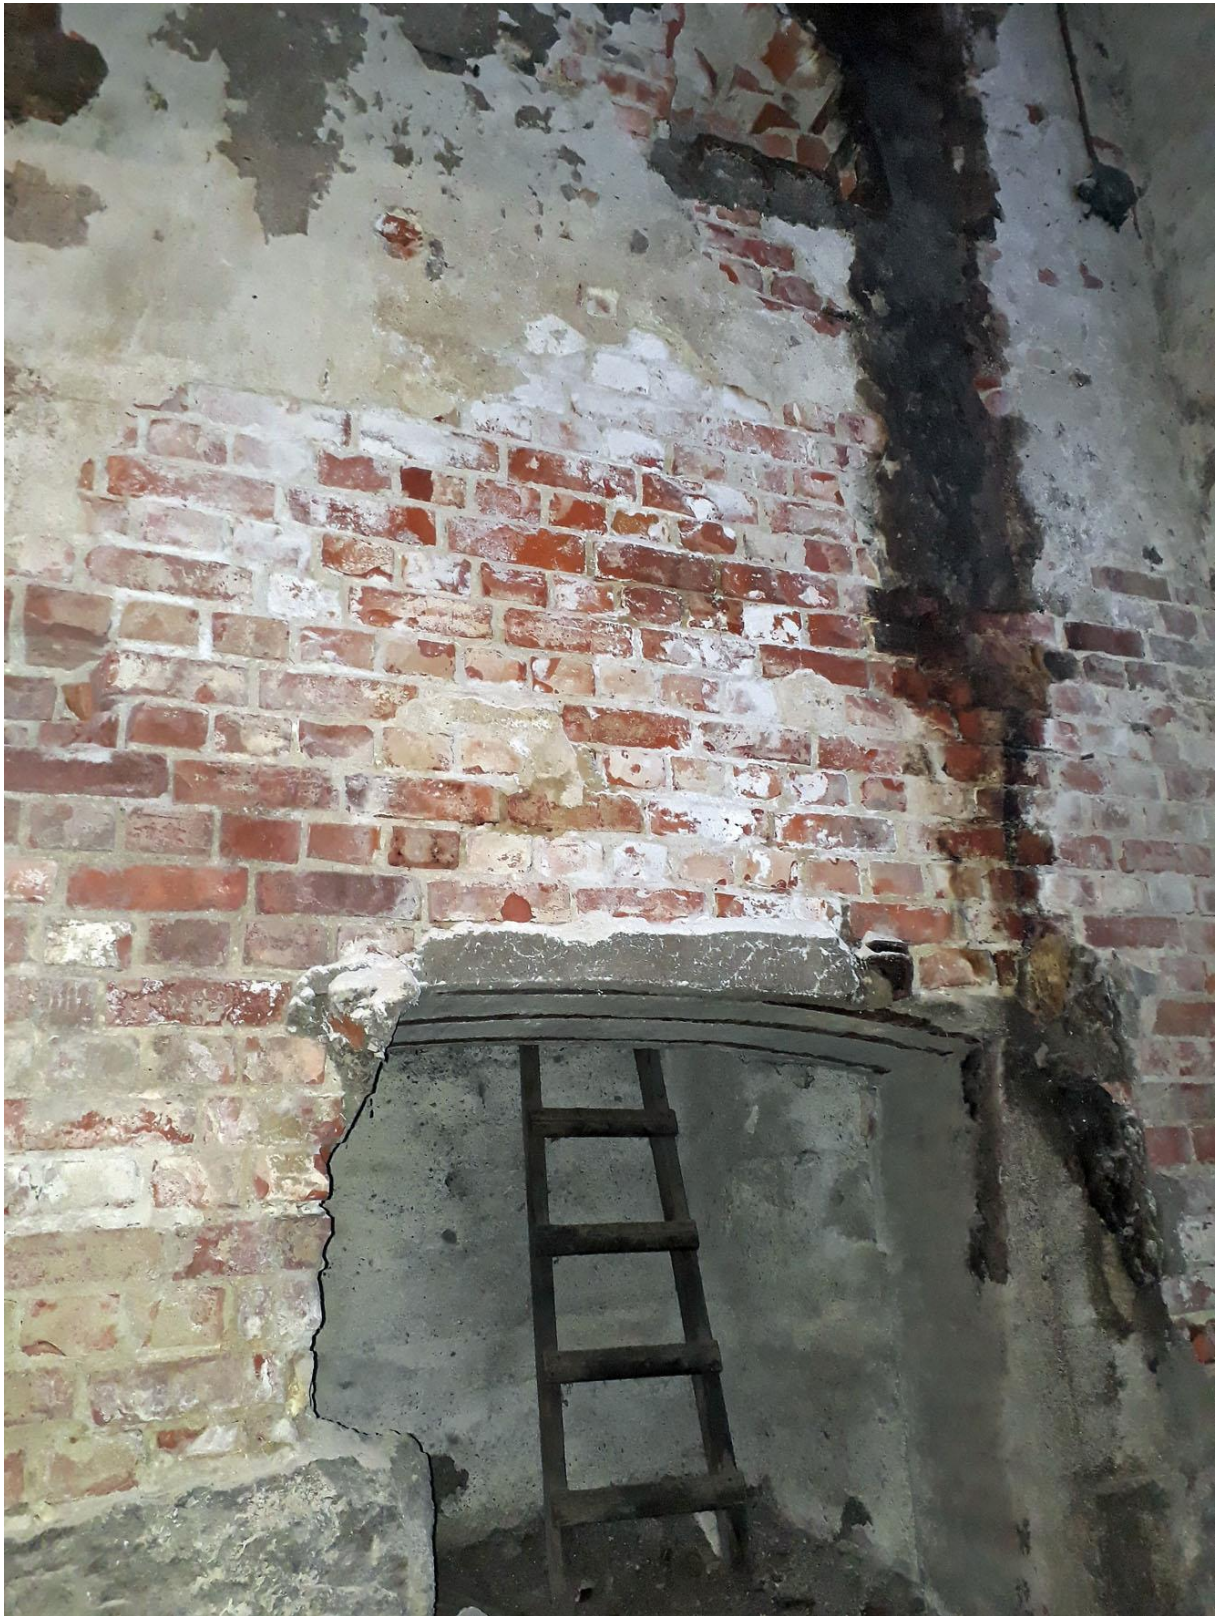
*Figur 49: Nordveggen i underetasjen i Hollenderiet (Turbinhallen) med inngang til kjelleren i det gamle Hoggeriet. Her er det også betydelig saltforvitring, men en har ennå ikke helt forståelse for de mer nøyaktige kildene til saltet og fukten som mobiliserer det.*

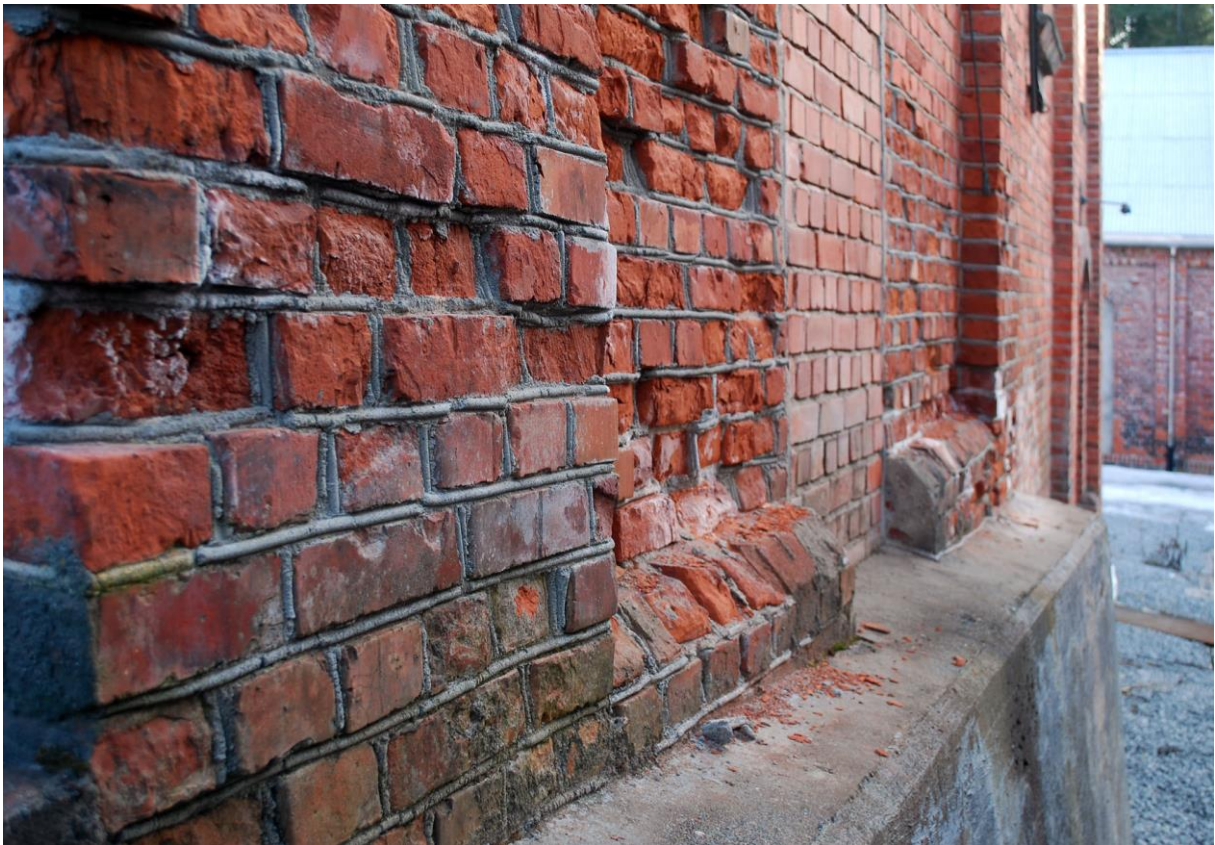
*Figur 51: Forvitring på Fyrhusets NV-hjørne. Salt er viktig her, men frost og tette sementfuger (KC 35/65) bidrar også. Dessuten blir fukten og saltet tvunget høyt opp i veggen av en betydelig påstøp med tett betong (nederst i bildet). Videre gir takdrypp på hjørnet ekstra fuktbelastning. Legg for øvrig merke til at teglsteinene har ulik grad av forvitring. Dette skyldes vekslende tegl kvalitet, spesielt knyttet til porøsitet og porestruktur.*

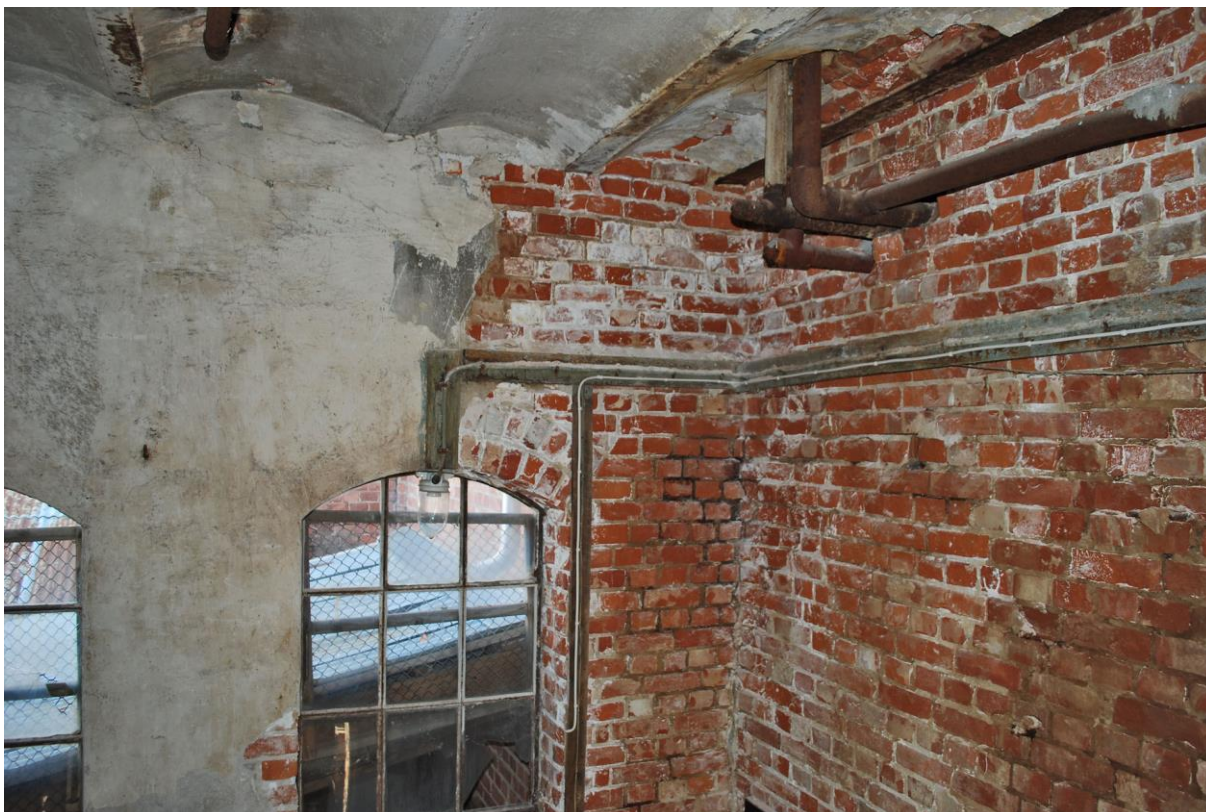
Figur 58: Lut ble pumpet i rør mellom Kokeriet og lutgjenningsanlegget. Det har ennå ikke lyktes å identifisere hensikten med alt røropplegg i fabrikk. Her er vi i det nordøstre hjørnet av Kokeriet, i overgangen mot Remkanalen og Luthuset/Mikseriet. Rørene høyt oppe kan ha hatt lekkasjer og bidratt til den sterke saltforvitringen i dette hjørnet. Men vannlekkasjer kan også ha spilt en rolle.

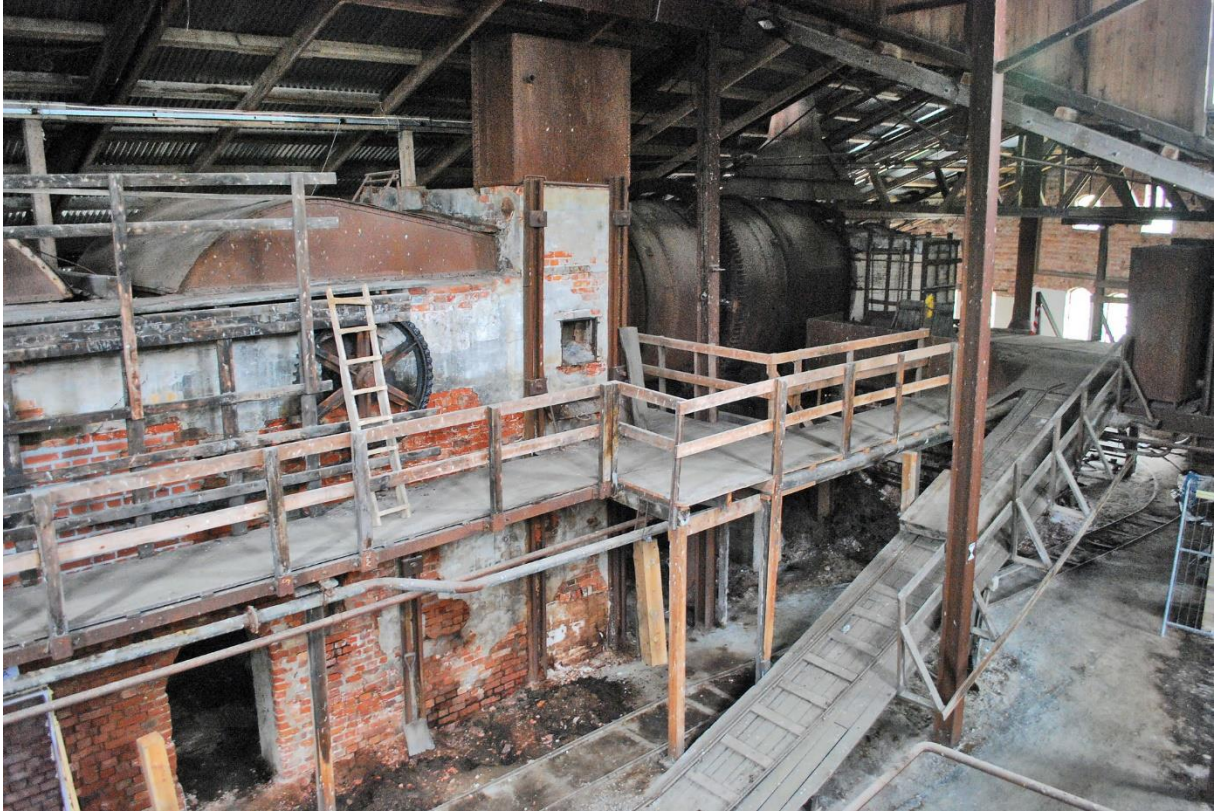
Figur 59: Nordre del av varpa, roterovn og sodaovn bakerst i bildet. Legg merke til skadene på den nedre delen av varpa og hvor mye som har falt ned.

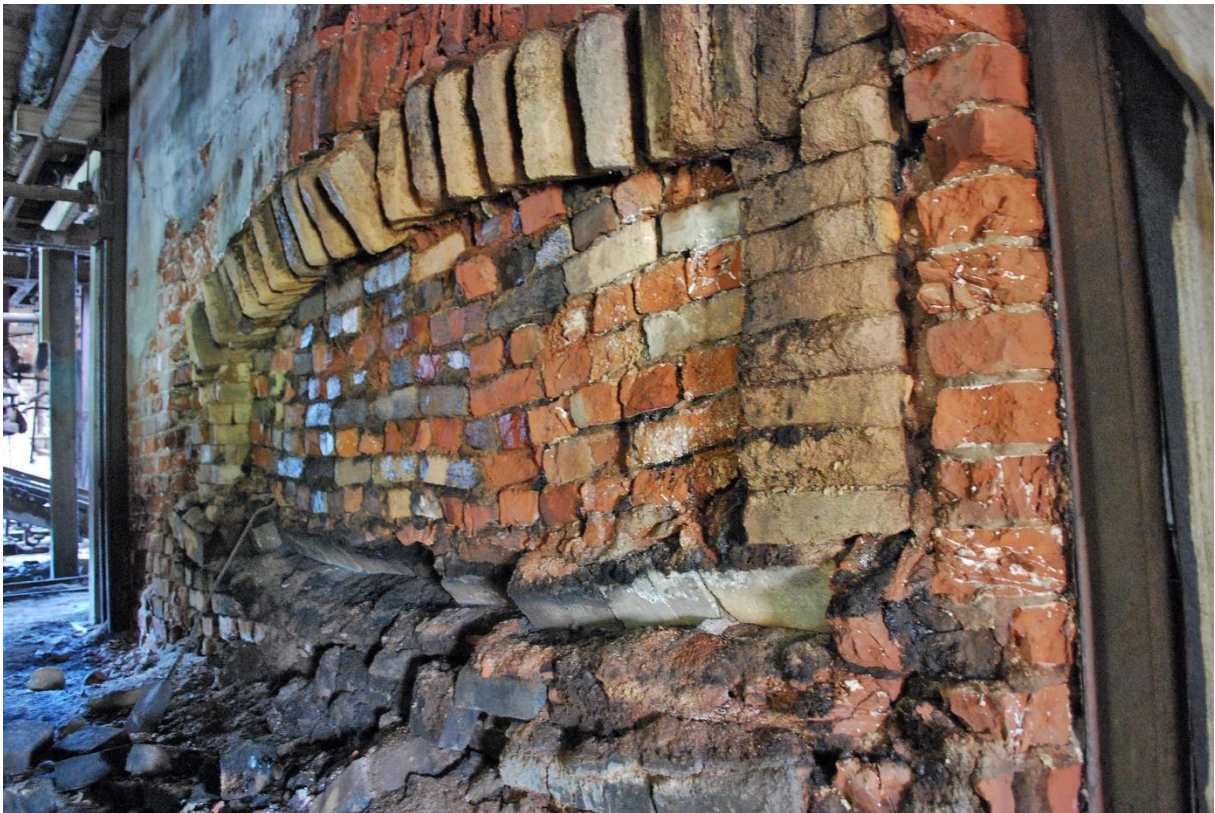
Figur 60: Nordveggen til varpa er preget av sterk saltforvitring og mye søl av svartlut fra oven. Det kan se ut til at forvitringen er en hovedårsak til de betydelige deformasjonene i murverket.
