## **Saltforvitring i Klevfos Cellulosefabrik: Årsaker, virkninger og muligheter for begrensning**

Fagrapport Kunnskapsprosjektet

Delprosjekt 1 – Begrensning av forvitring

Fabrica kulturminnetjenester as

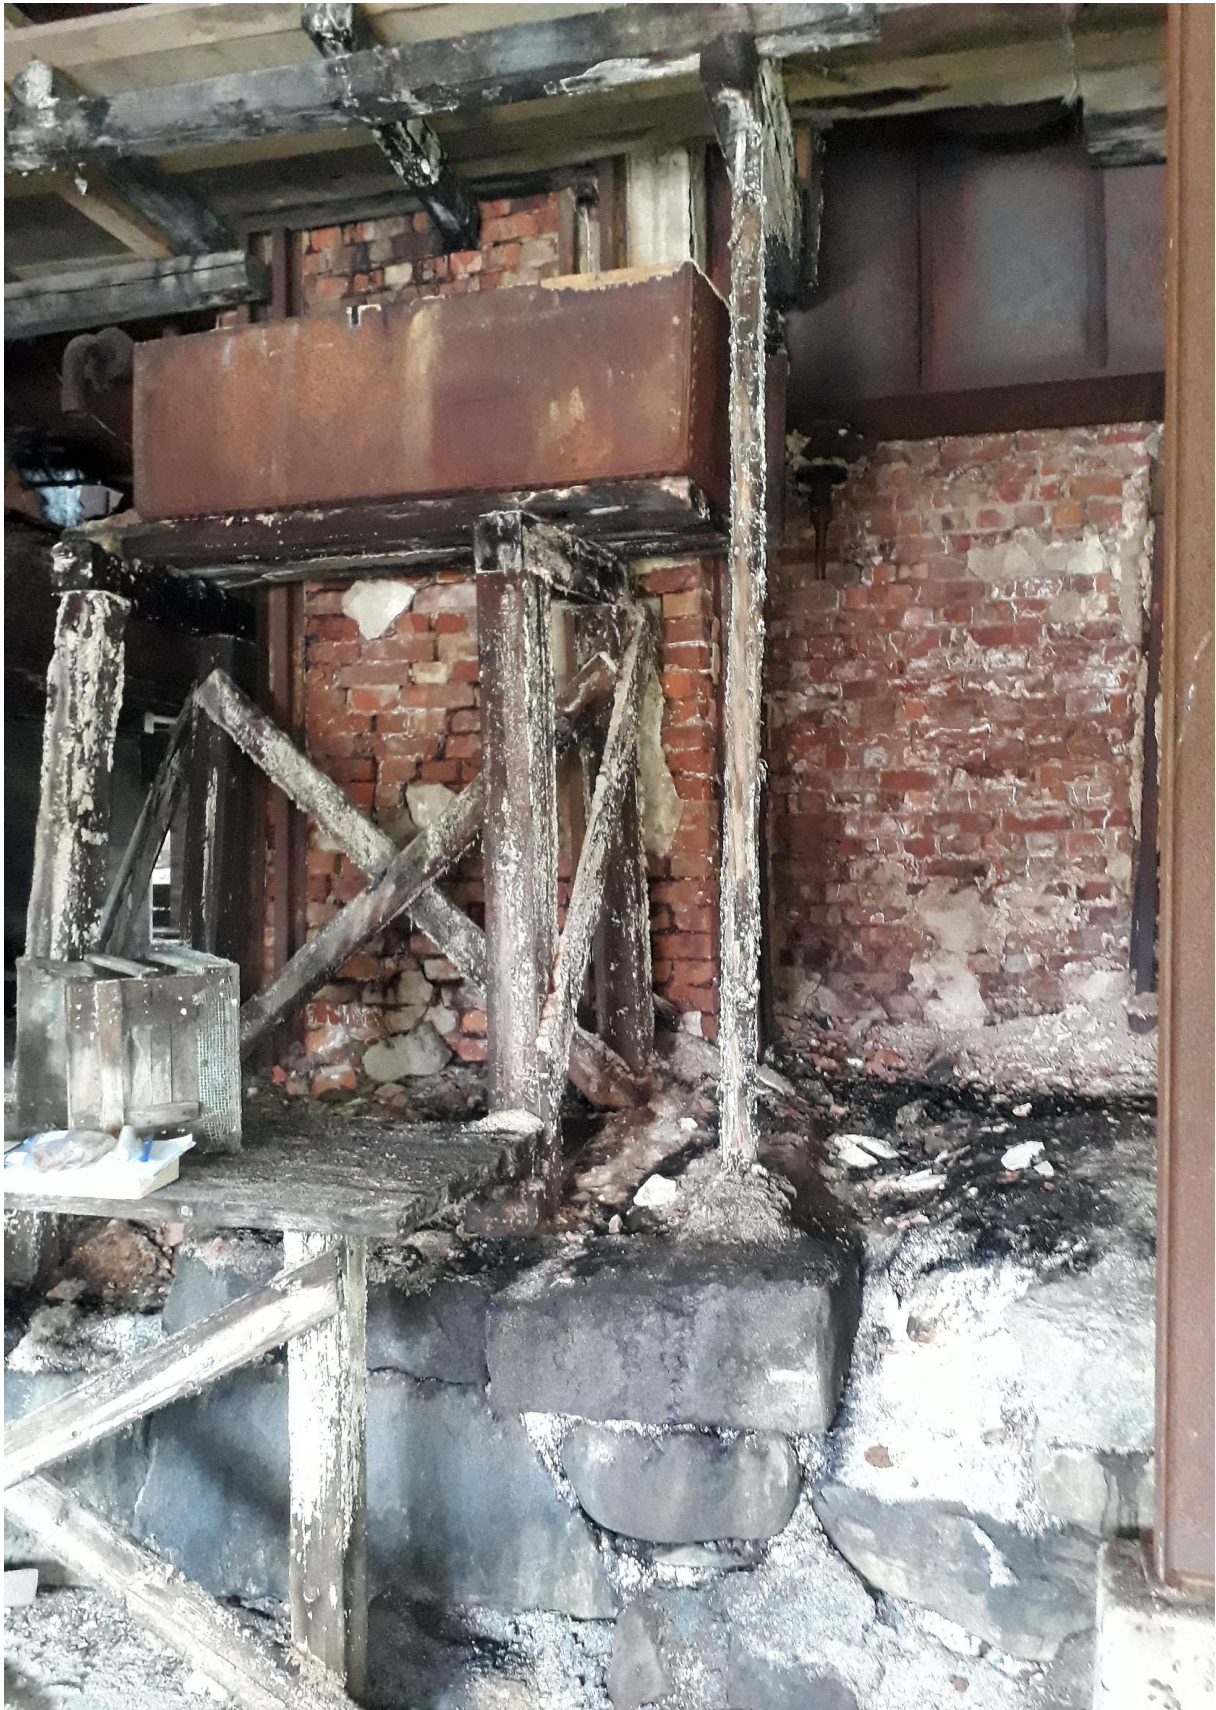
*Figur 61: Overgangen mellom varpa og roterovnen sett fra vest. I dette området har det forekommet mye spill. Legg også merke til granittfundamentene og skadene på teglmurverket. Jfr. Figur 60, som viser forholdene rett rundt hjørnet i venstre billedkant.*

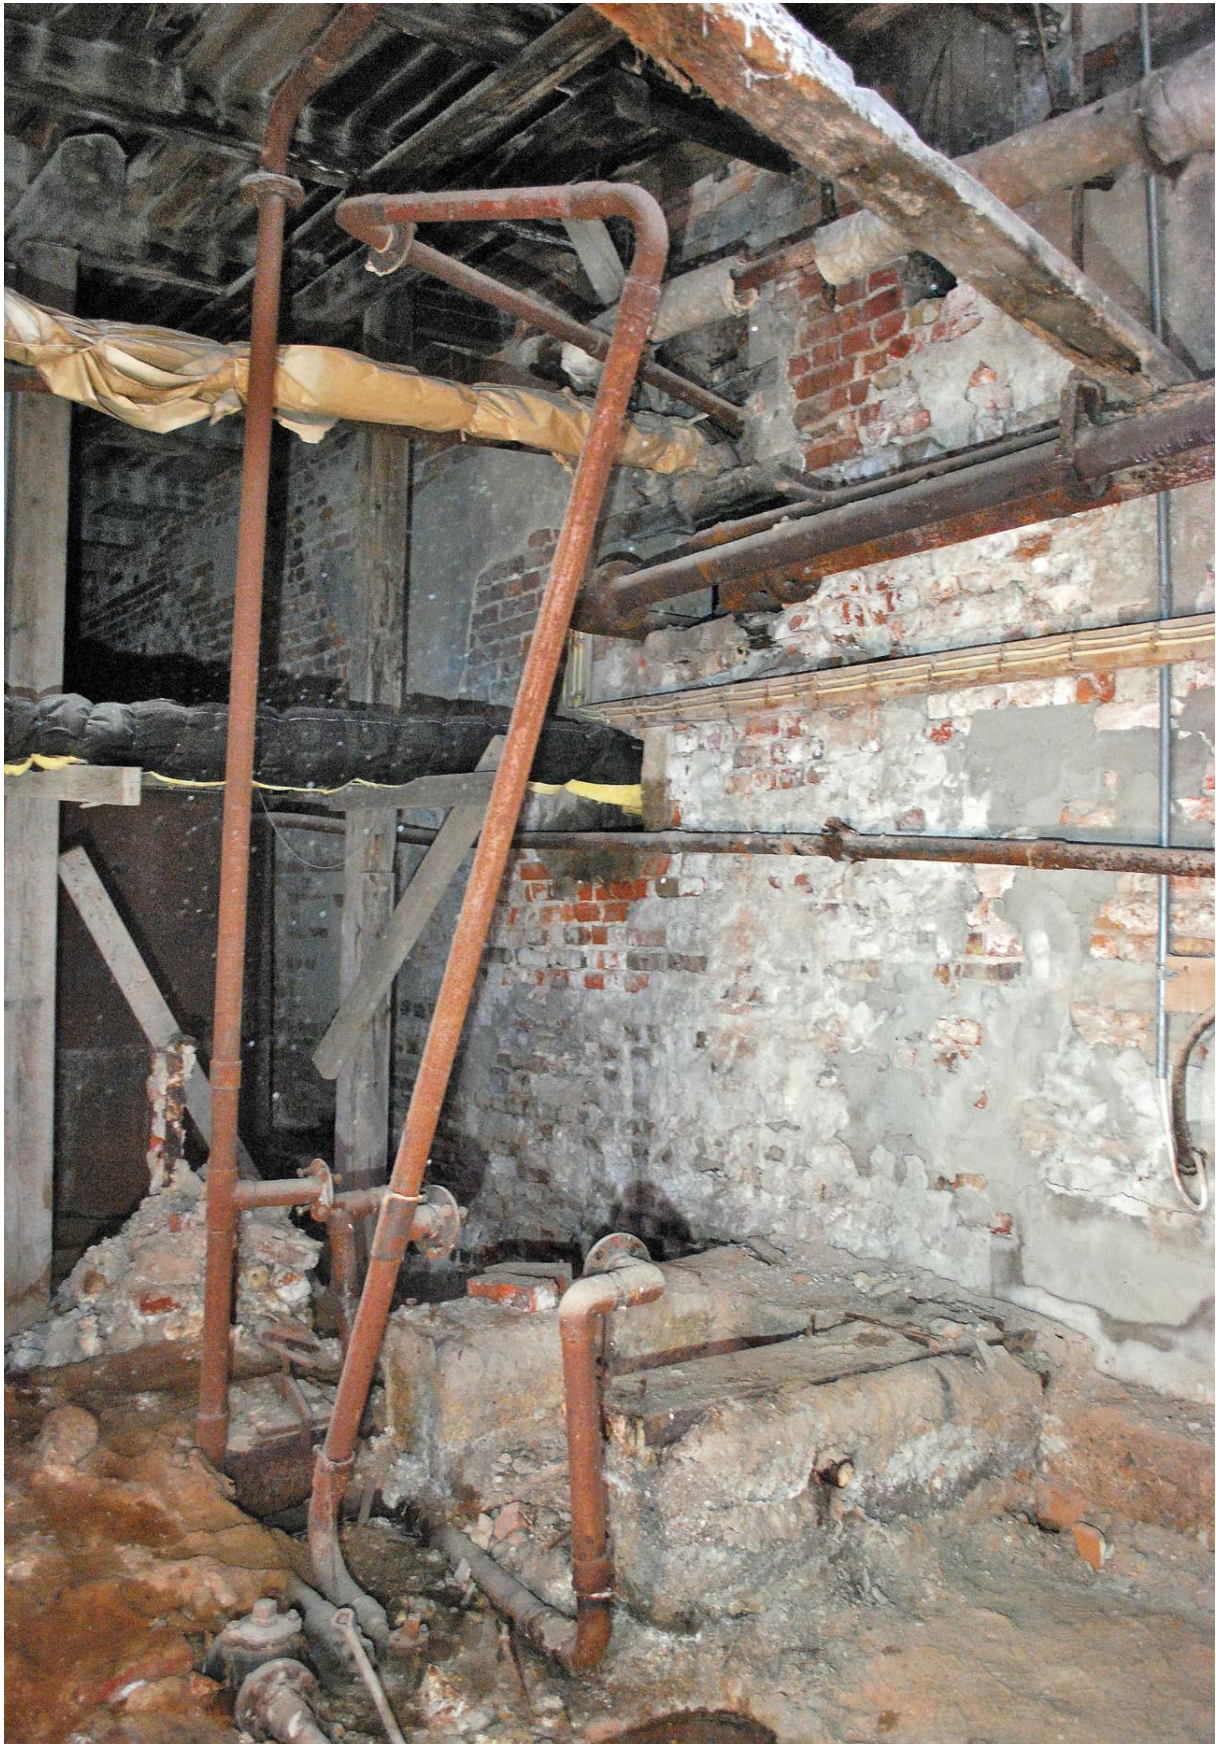
*Figur 70: Luthuskjelleren. Fra tanker i kjelleren ble den ferdige hvitluta pumpet i rør til Kokeriet. Det er de rustne rørene på bildet det dreier seg om. Legg også merke til de fuktige forholdene med sterk saltforvitring på golvet og veggene.*

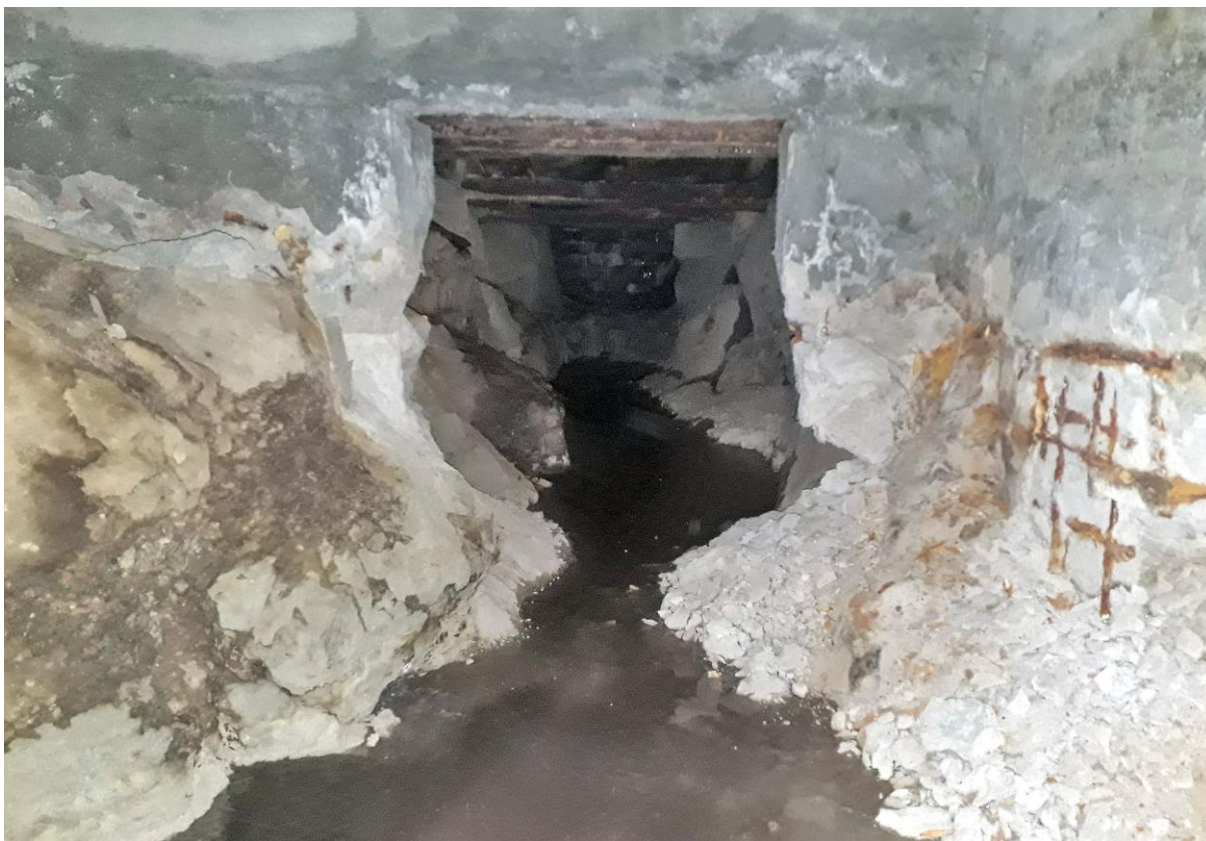
Figur 72: Utsprengt kanal med sulfatholdig vann fra det utsprengte området for grønnluttanken under sodaovnene. Legg merke til betong med armeringskorrosjon. Kanalen fortsetter i dårlige funksjonerende rør utenfor fundamentene/veggene.

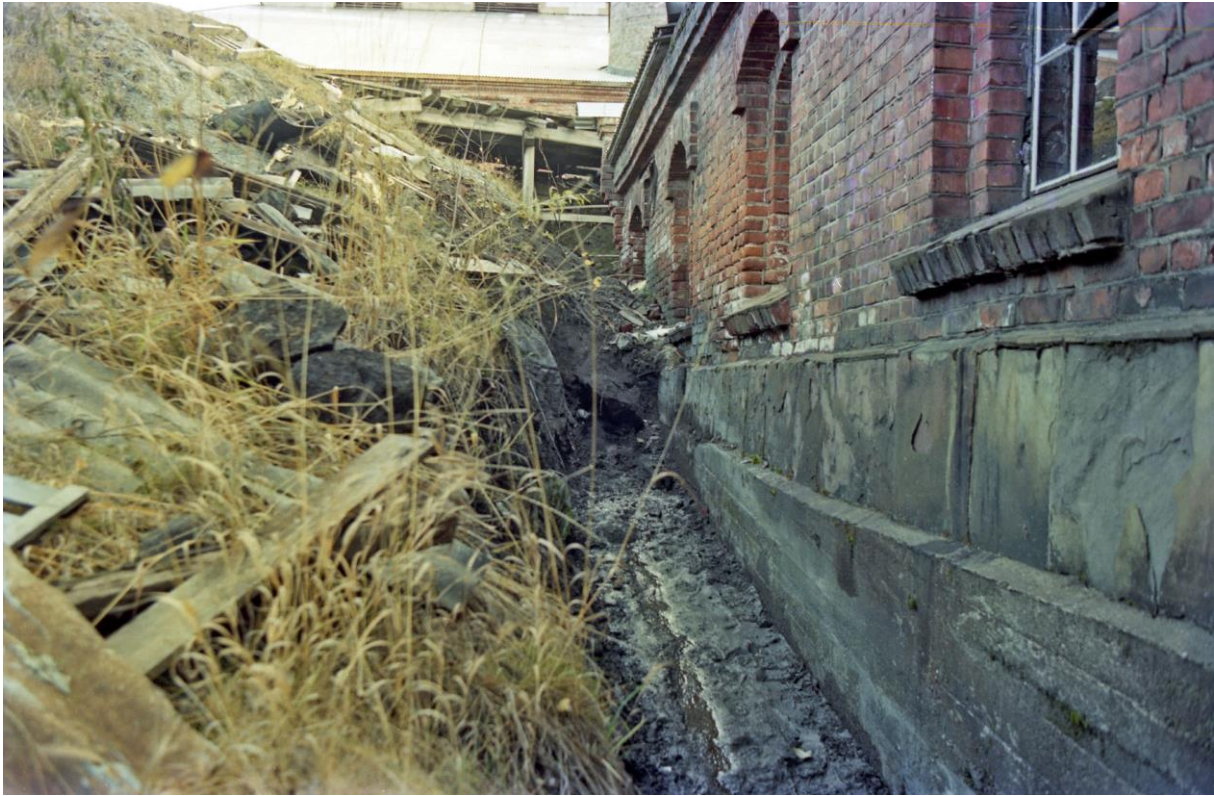
*Figur 73: Dreneringsarbeider ved nordveggen på Fyrhuset ca. 1989. Som vi ser er det svært fuktig Er det fukten man har villet hindre med tidligere betongpåstøp?*

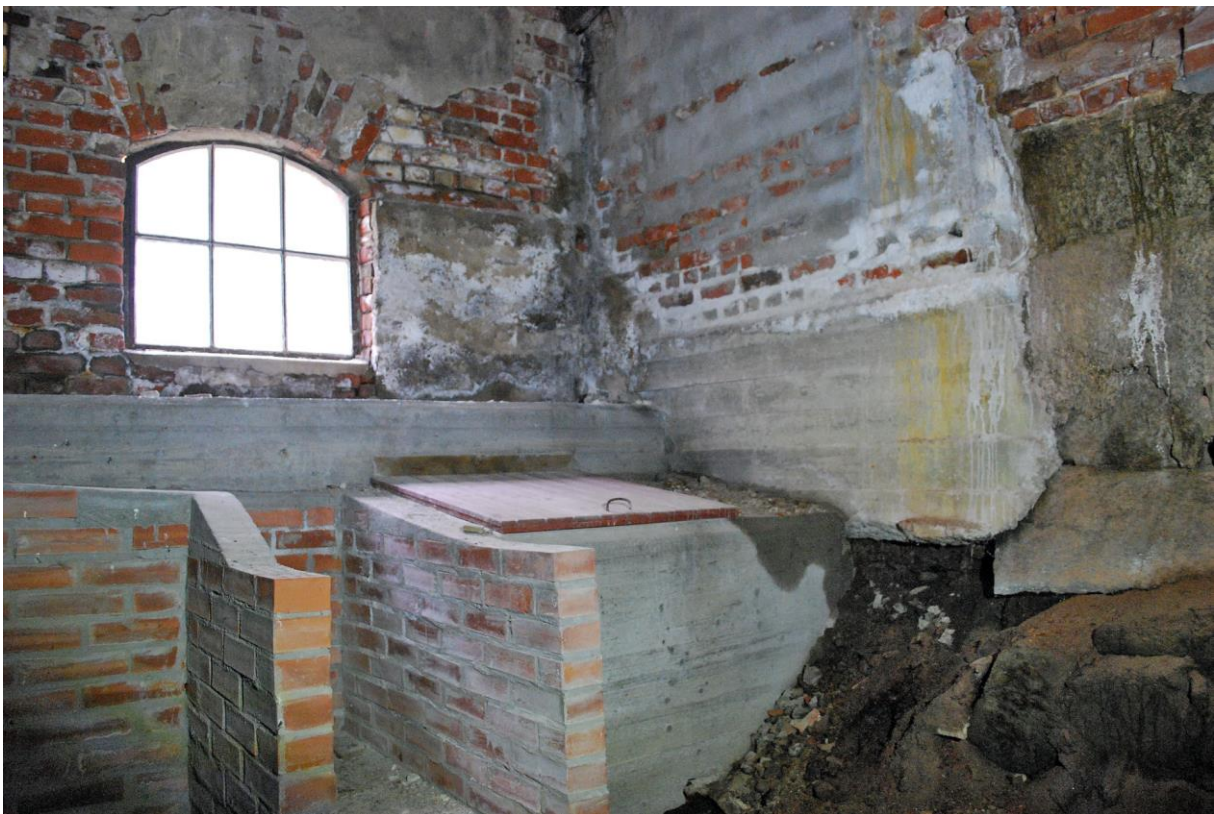
*Figur 74: I det nordøstre hjørnet av Fyrhuset er det utført betydelige, nyere sikringsarbeider med betong. Mye fukt siver inn her. Sist gang det var overvann på golvene i Fyrhuset var i 2020.*

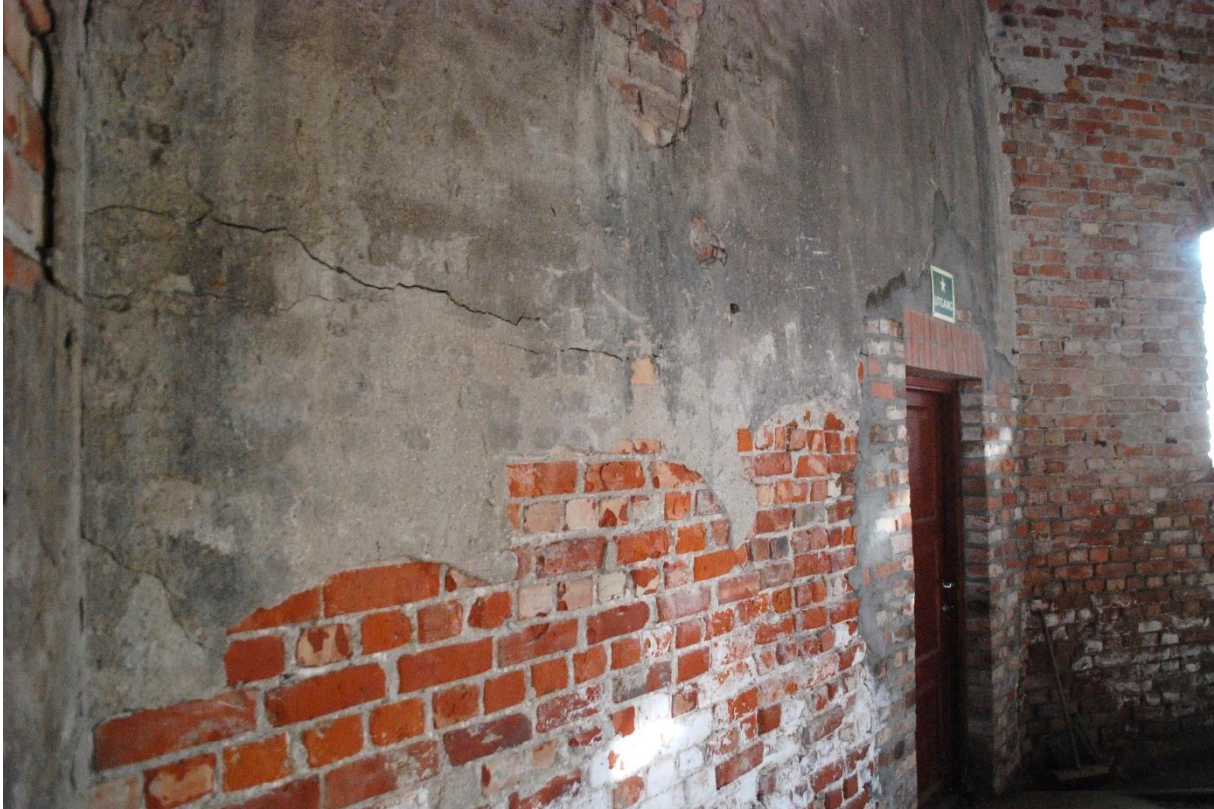
Figur 75: Rester av opprinnelig puss i det nordvestre hjørnet av Sodahuset. Det dreier seg om en enkel puss på kalkbasis, men mulig med en liten sementtilsetning. Pussen er godt bevart der det ikke er mye salt.

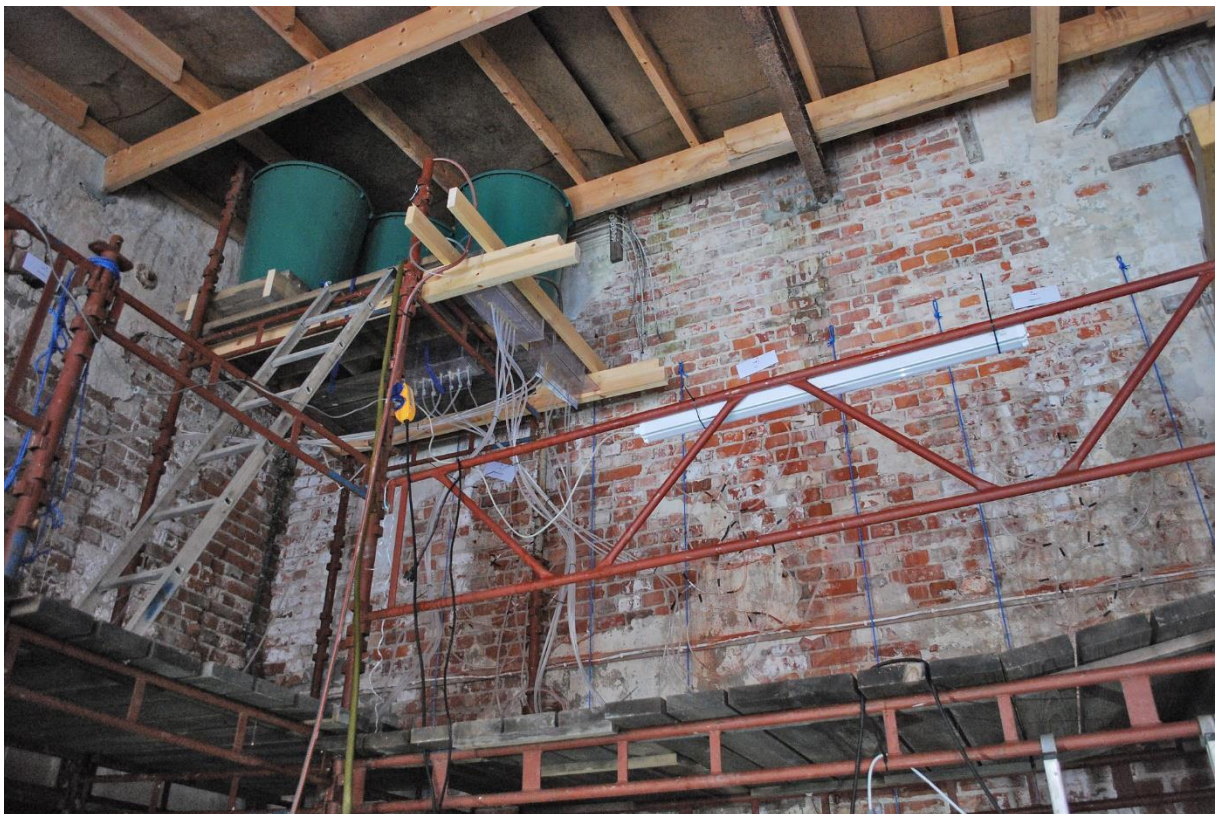
Figur 76: Forsøksfeltene for saltkonvertering i Motorhuset med sine forvitrede vegger. Det er veggene mot Luthuset som er sterkest skadd. Legg merke til de store fatene med kloridløsning for injisering via slanger til borte hull i teglstein. Forsøksoppsettet er nå fjernet.

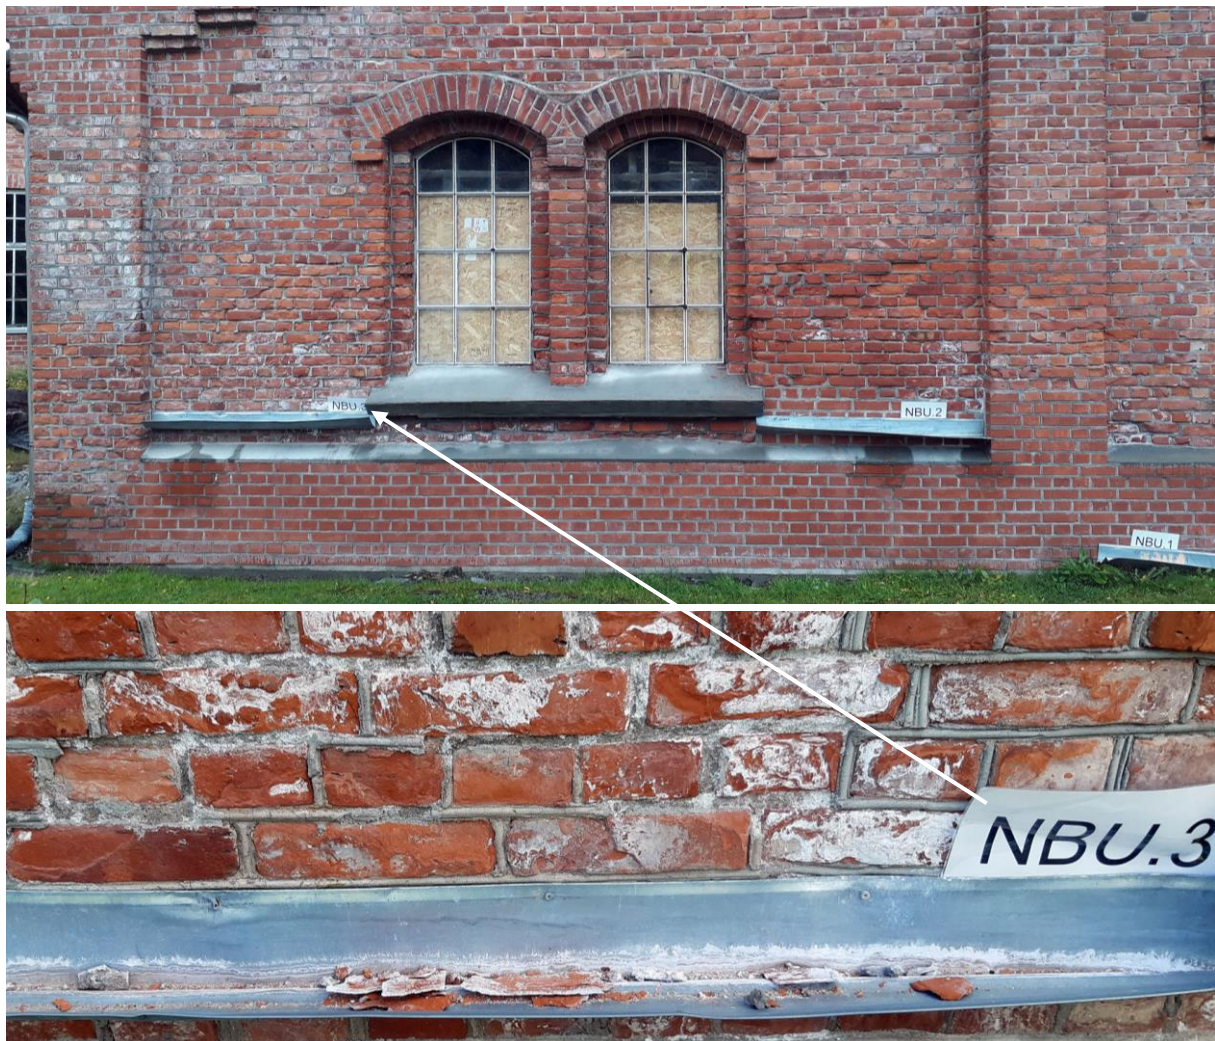
Figur 90: Testfeltene på nordsiden av Sodahuset, med oppsamlingsbrett for nedfalt materiale samlet opp og veid på månedsbasis. En kan se at fukten stiger 2-3 m opp på veggen. Det nederste bildet (foto: M. Wantola) viser nedfallet i NBU3 samlet opp etter juni 2021. Med salt på «baksiden» av teglfragmentene er det åpenbart at saltforvitring er årsaken. Saltene er først og fremst natriumsulfater.

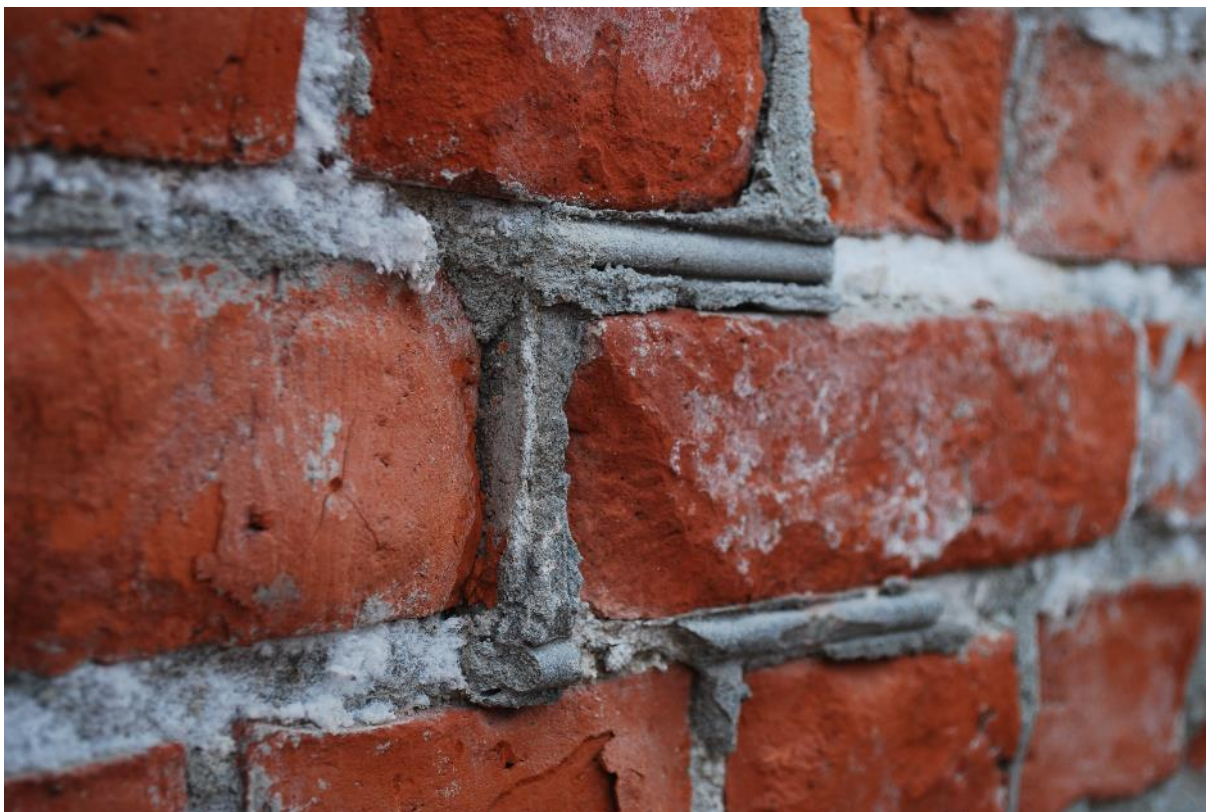
*Figur 92: Saltforvitring i sementrike, relativt nye pølsefuger på nordsiden av Sodahuset (vinteren 2020). Salt er åpenbart en viktig forvitningsagent.*

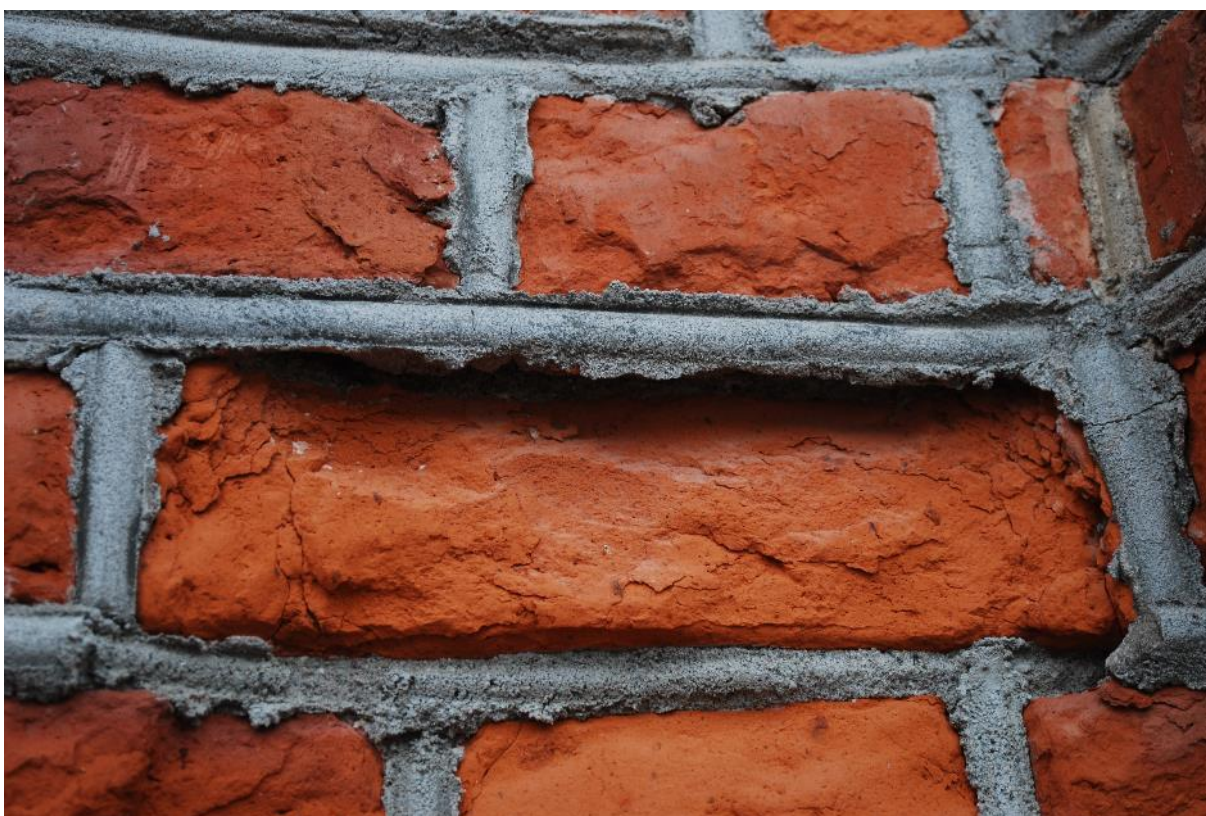
*Figur 93: Nordsiden av Sodahuset: Her er det fuktige forhold vinteren 2020, og en kan ved første øyekast anta at det er frosten som har tatt teglsteinen og latt de hardere og tettere, sementrike pølsefugene bli stående. Men i tørrere perioder er det også mye salt her (jfr. bildet over). En kan altså sjelden utelukke salt som forvitningsagent, selv om en mistenker frost.*

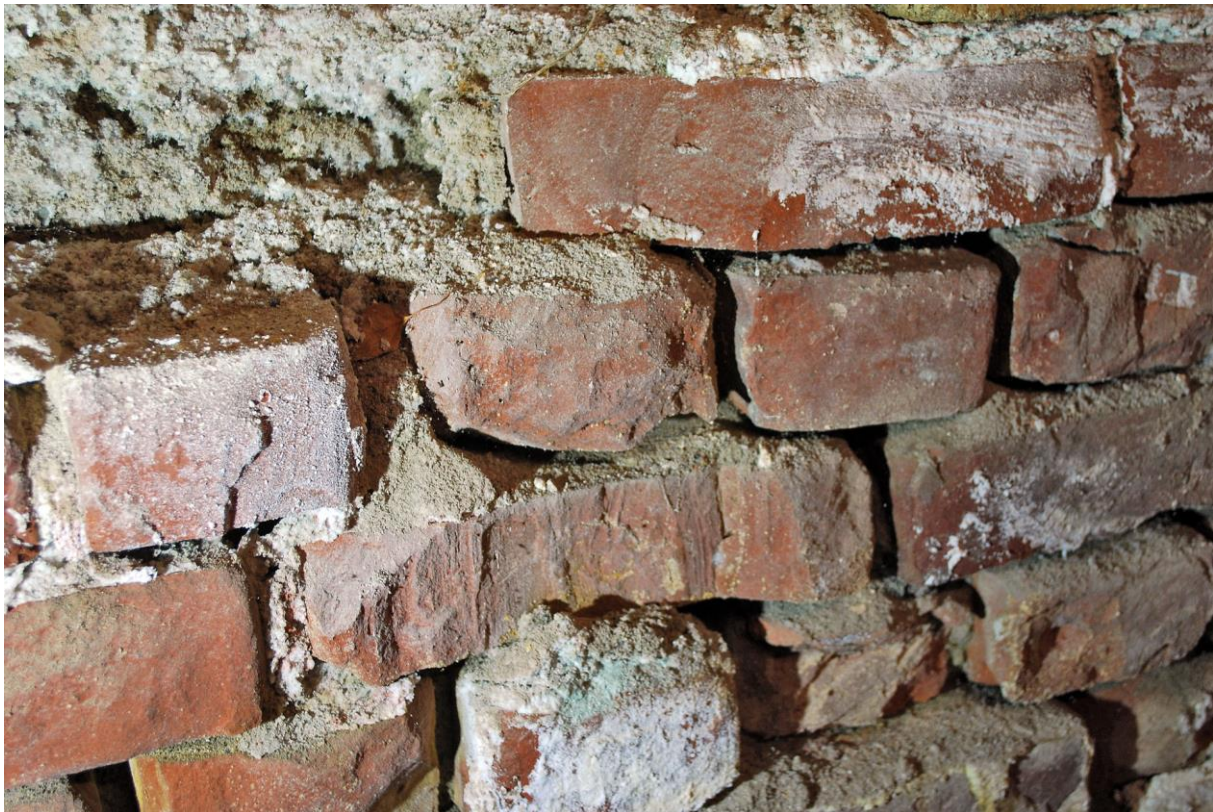
Figur 98: Forvitret fugematerial fra det ikke-klimatiserte, ubehandlede feltet på nordveggen. Her ser vi at mye «pulver» ikke kan falle ned på oppsamlingsbrett ved foten av veggen, men blir liggende i de dypt forvitrede fugene (30. september 2021).
