2009-02-04  
Antikvarie Per Lundgren  
Dnr: Km-0063-2009

**ANGÅENDE BYGGNADSVÅRDSÅTGÄRDER PÅ BÅTHUS, LILLA SÄMTEGEN,  
FUNBO SN, UPPSALA KN**

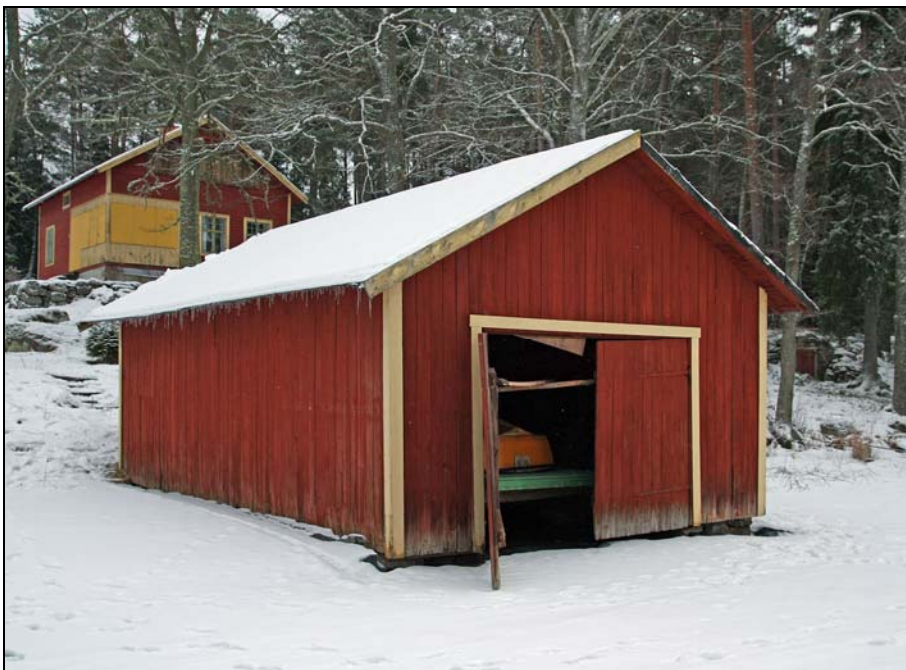
*Båthus*

- Asfaltspappen är på sina håll urlakad och har fallit bort på en mindre yta på södra takfallet. Ungefär 1 kvm av underbrädningen har i samband med detta blivit märkbart fuktskadad. Skadornas omfattning var dock svåra att bedöma vid besiktningen p g a snötäcke.
- Vägpanelens nederkanter är rötskadade.
- Underbrädningens sista brädor mot takfoten är rötskadade, liksom spikbräderna vid gavlarna.

- Vindskivorna demonteras försiktigt och borstas rena från alger.
- Spikbräderna längs gavlarna rivs bort.
- Befintligt papptak avlägsnas.
- Underbrädningen lagas på kraftigt skadade partier. Ilagning sker med ramsågade, ospontade furubrädor i dimensioner likt befintligt. De nedersta bräderna mot takfoten byts i sin helhet.
- nya spikbräder längs gavlarna (ramsågat virke) spikas fast
- Lägning med ny asfaltspapp utförs på samma sätt som tidigare: horisontella våder med skarvavstånd ca 65 cm, ca 2 dm bred nockvåd och nedvik mot spikbrädan längs gavlarna. Pappen bör vara av god kvalitet och mörk, typ Icopal Mono 501 PR kristallsvart eller liknande.

- vindsnivorna spikas upp
- Rötskadade delar av väggpaneln sågas bort. Sågsnittet görs vid mittregeln med ca 45° lutning utåt
- Snittytorna skäggas av och impregneras med linolja.
- Nya ramsågade panelbitar med dimensioner likt befintliga spikas fast med galvaniserad klippspik.
- Efter avslutade arbeten målas väggarna med ljus faluröd slamfärg.

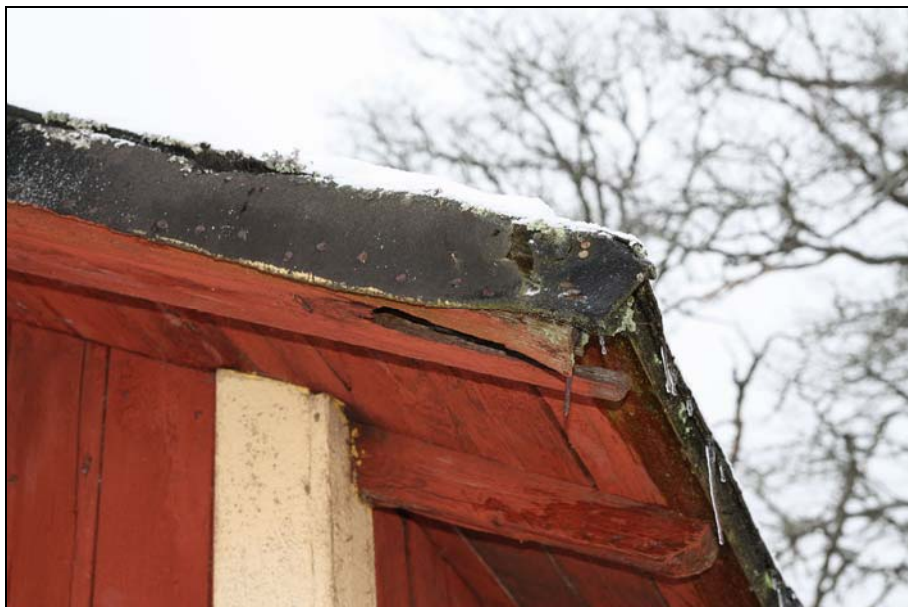
*Detalj av papptakets läggning mot gavlarna. Pappen vikts ner mot en spikbräda och vindskivan spikas sedan mot den nedvikta kanten. Vindskivan är borttagen på bilden.*

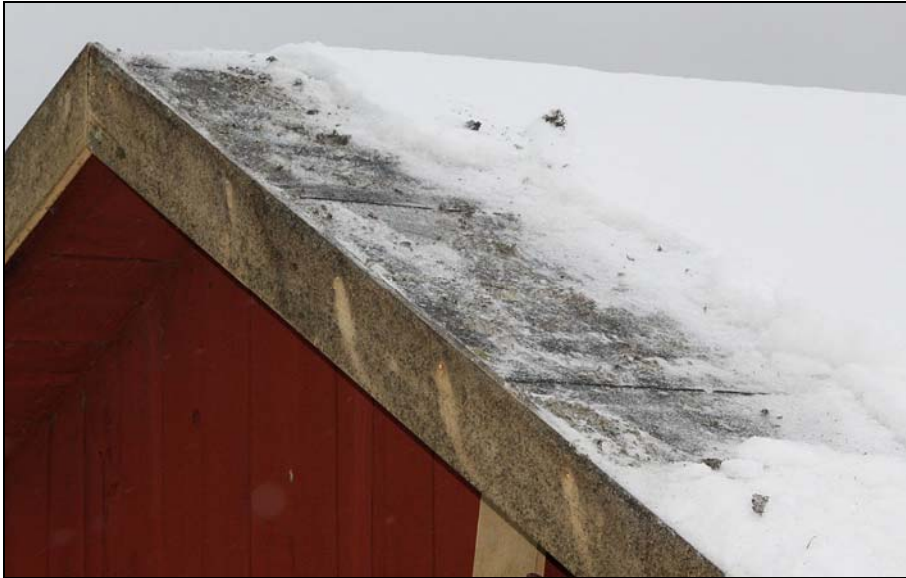
*Papptakets våder och vindskivan utan vattbräda ger taket ett karakteristiskt och smäckert utseende.*
