# **Dokumentation av stormskadade forn- och övriga kulturhistoriska lämningar**

**31 socknar och 7 kommuner i  
Västernorrlands län**

**Britt-Marie Hägerman och David Loeffler  
Avdelningen för dokumentation  
Murberget Länsmuseet Västernorrland  
Rapportnummer 2012:23**

Rapport från Murberget 2012:23

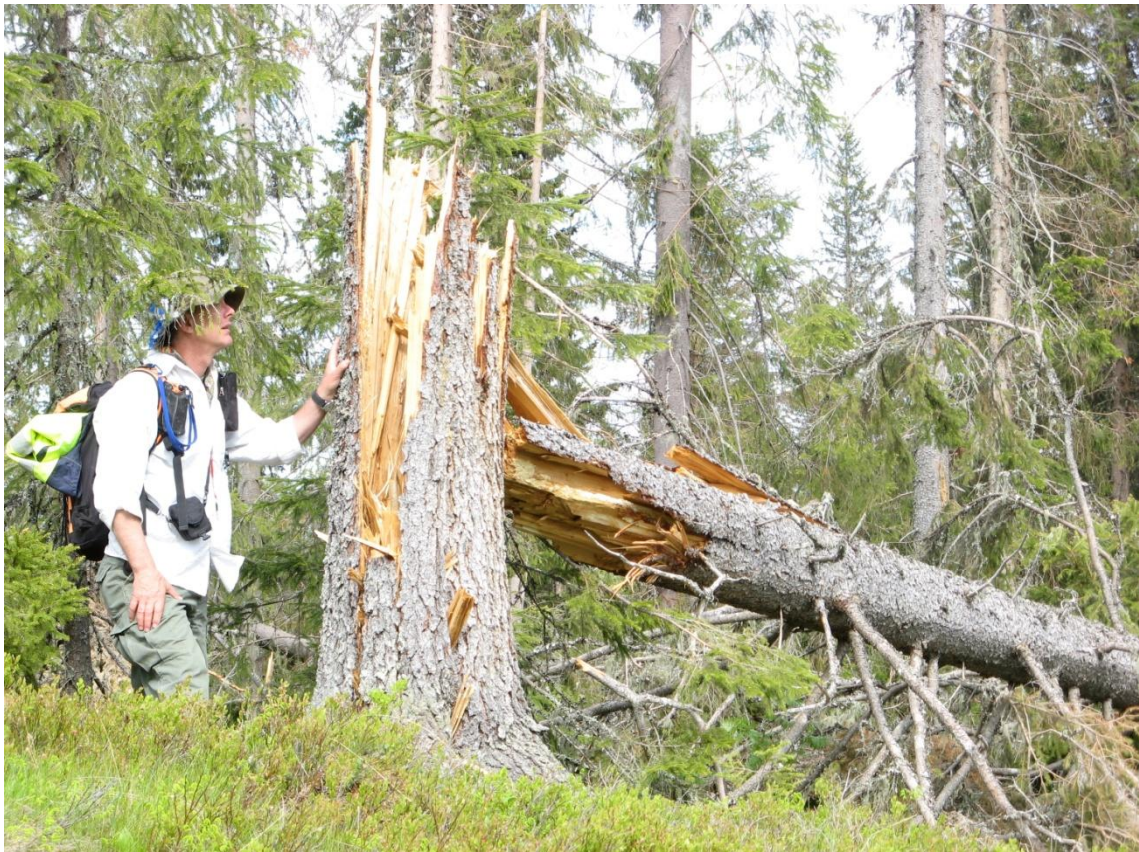
*Omslagsbild: Borgsjö 99. Fäbodvall. Träden knäcktes som tändstickor av stormen Dagmar. 2012-05-29. Foto. David Loeffler.*

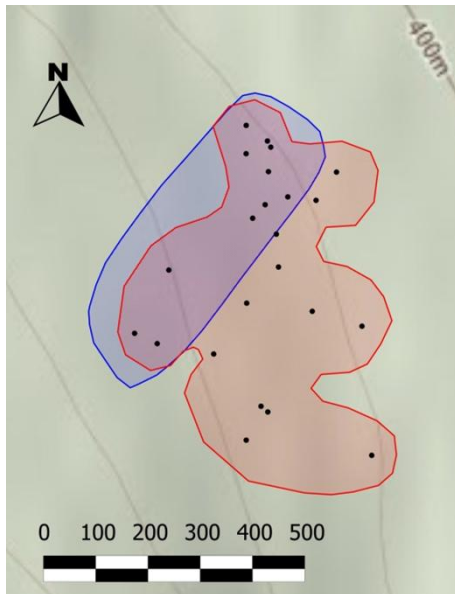
även vara felaktig inritade med följden att en maskinförare tror sig vara på betryggande avstånd från ett fornlämningsområde när man i själva verket ligger och kör innanför dess gränser. Ett av de mest talande exempel på detta är Borgsjö 99, se figur 6.

*Figur 6. Borgsjö 99 är en fäbodvall som dokumenterades och registrerades i samband med RAÄ:s andragångsinventering 1992. Den blå markering är områdets utbredning enligt denna inventering och det som redovisas i FMIS. Vid besiktningen 2012 i samband med besök efter stormen Dagmar dokumenterades lokalen på nytt (röd markering samt svarta punkter som markerar enskilda lämningar så som husgrunder, jordkällare och odlingsrösen, se bilaga 2). Man bör inte förvänas över att skogsbolagen kör sönder fornlämningar då FMIS inte alltid ger riktig upplysning om lokalens storlek och utbredning. Underlaget Google Maps, skala i meter.*

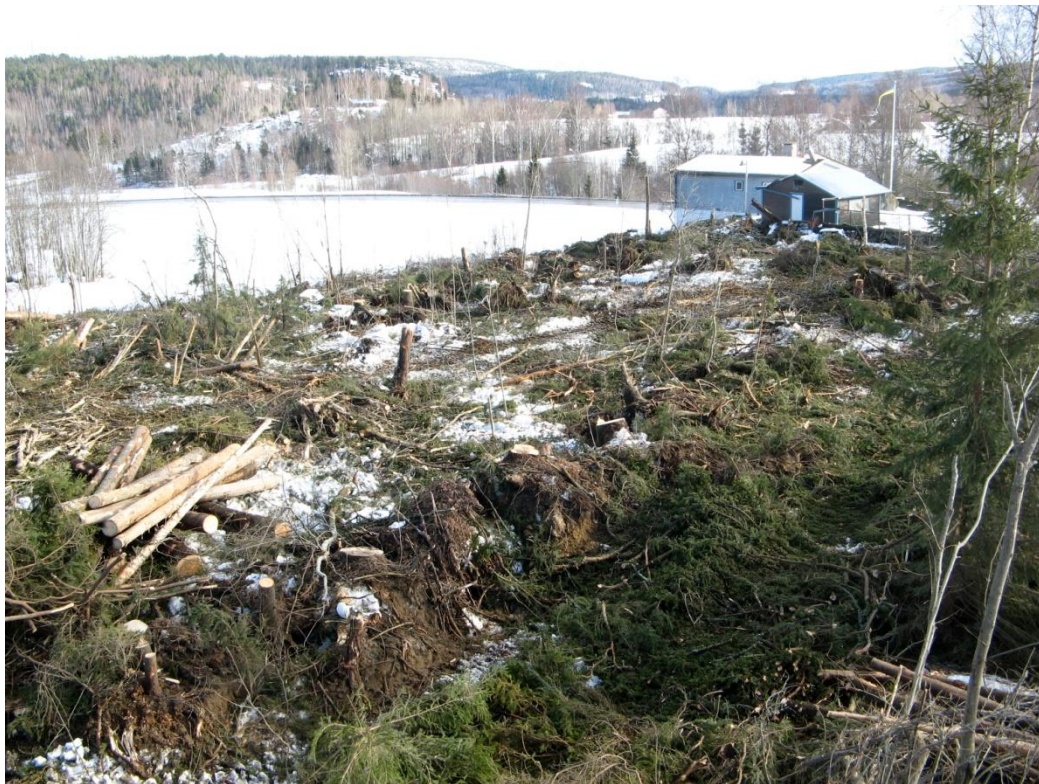
*Figur 7. Tuna 89. Gravfält bestående av 9 gravhögar och 1 kvadratisk stensättning. Bild taget efter avverkning. Inga av anläggningar syntes verken före, under eller efter avverkningen. Områdesbeskrivningar i FMIS är inte av sådan art att de alltid redovisar enskilda lämningars läge, uppgifter som skulle behövas i sådana här fall.*

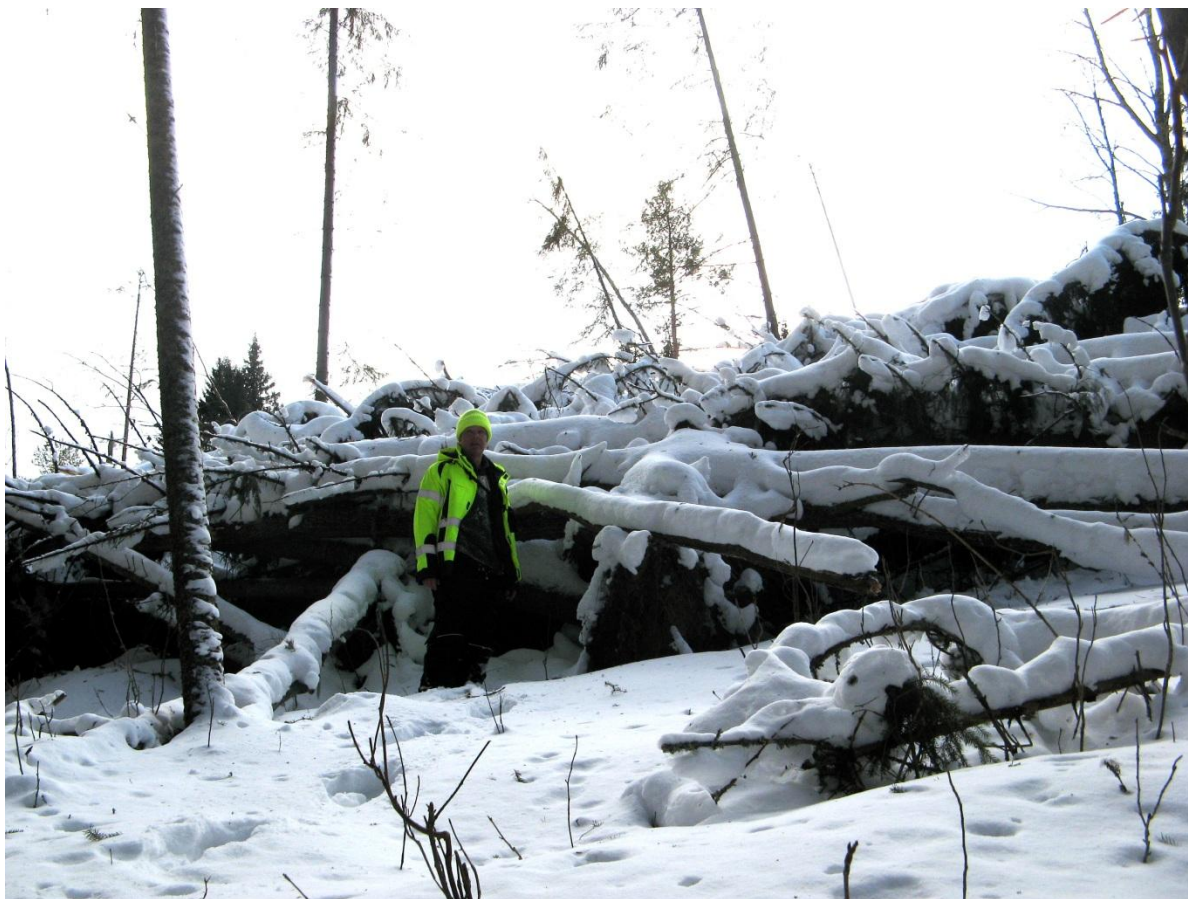
Figur 9. Tuna 265:1-2. Under ett 4 meter tjock lager av vindfällor samt ett 0,5 meter tjock lager snö ligger två gravhögar som vid besiktnings tillfälle gick inte att hitta.
