RIKTIG RESTAURERING AKERSHUS Follo

Referat fra WS 6,
Restaurering av dører,
dørenes stilutvikling og konstruksjon.
24-27 november 2011

Drøbak, 8 desember 2011.

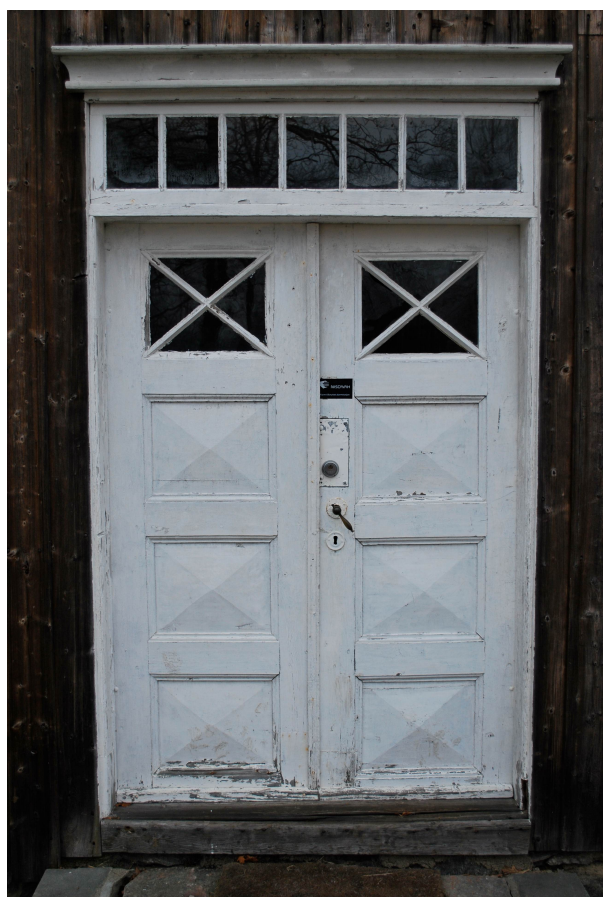
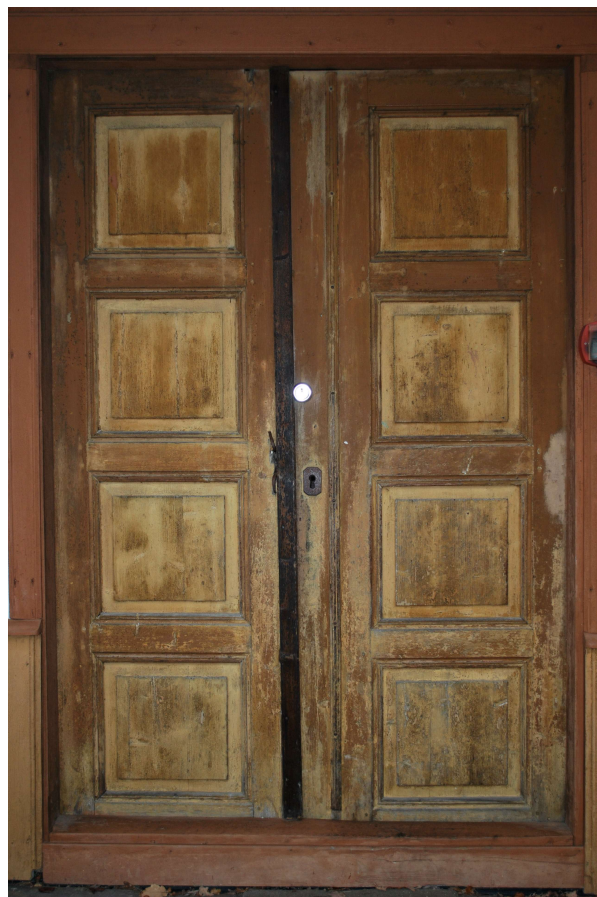
Dører fra Børsumbygningen t.h, og Holstad skole t.v. Begge dørene er laget i ramtrekonstruksjon.

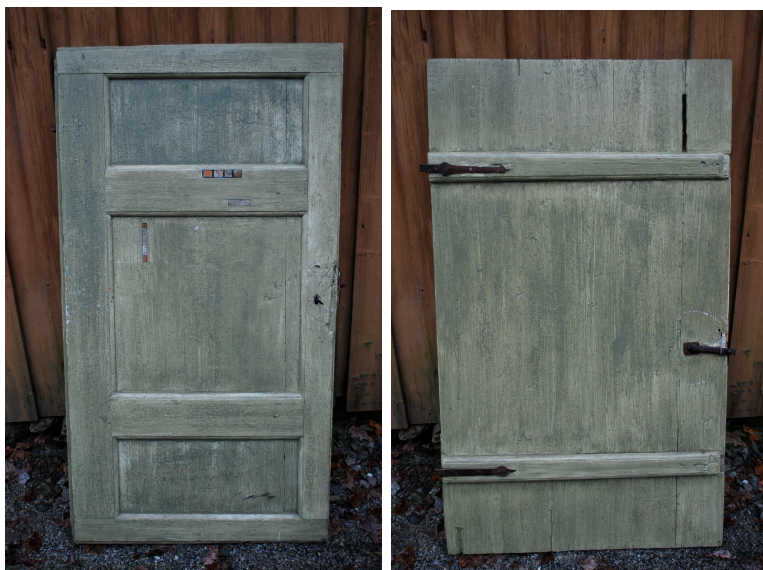
Labankdører fra Korsegården ca 1720. Utside t.v. og innside t.h.

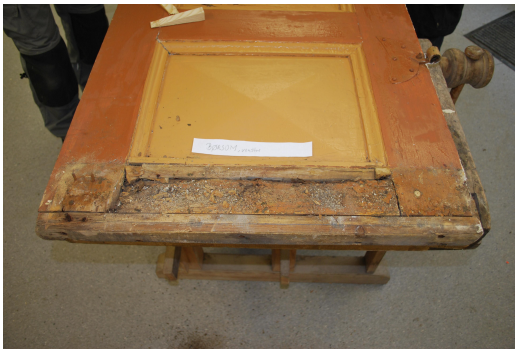
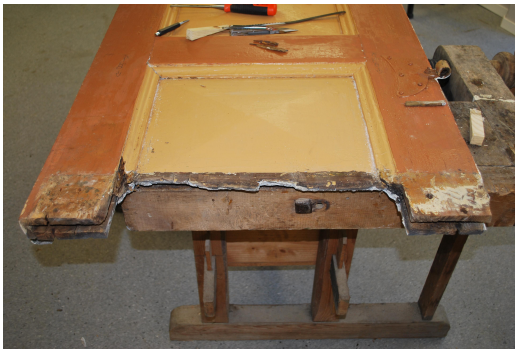
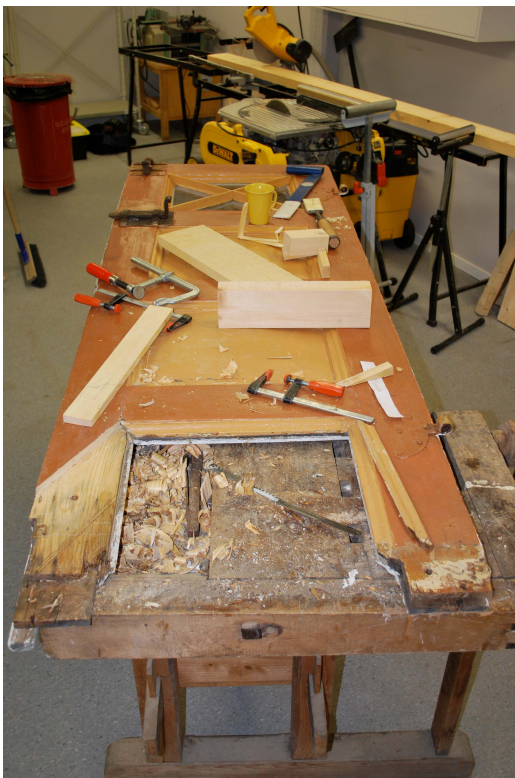
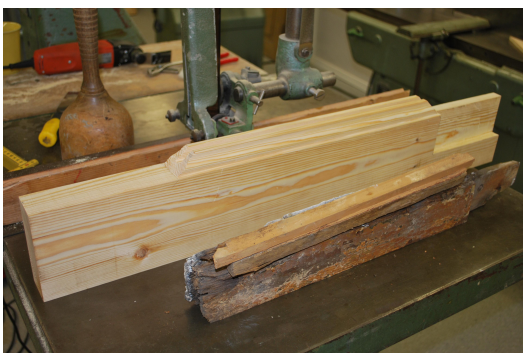
Dørene fra Børsum hadde gamle reparasjoner, antagelig fra den gang huset ble flyttet til museet i 1960-årene. Begge dørbladene hadde omfattende skader i nedkant av sideramtreene og det ene dørbladet hadde råteskade i speilet og hele bunnramtre. Begge dørbladene gikk fint i karmen, så det var viktig at det ble satt av mål på dørbladet før arbeidene startet, slik at dørbladene hadde samme mål etter reparasjonen. Ødelagte og råtne deler ble fjernet og rene snitt og flater for nye materialer ble arbeidet frem. Gammel maling i ramtreets notspor gjorde at den nederste speilen satt fast, slik at fugen måtte skjæres opp med et tynt sagblad. De nederste fem centimeterne på det ene pyramidespeilet måtte skjæres vekk, og nytt treverk ble pålimt. Hele bunnramtreet måtte lages nytt, med tapper, notspor og profiler. Vi hadde et bra utvalg av forskjellige furumaterialer, slik at nye materialer var mest mulig likt det som ble fjernet.

Sideramtreene var også dårlig på begge sider, og måtte skjøtes ned med nye materialer. Det er da viktig at ramtreet beholder stivheten og at de nye materialene er større enn sluttresultatet, slik at det er rom for justering av ramtreets retning med håndhøvel til slutt. Det er meget viktig at man sikter, evt. bruker en rettholt på ramtreets sider for å få dette til.

Ved sammensetningen av ramtreene ble det brukt kiler og treplugger i hjørnene. Tappene ble ikke limt. Hullene ble boret med naver, som gir runde og koniske hull. Emner til trepluggene ble kløyvd ut fra meget tettvokst furu og spikket til firkantede plugger med samme koning som naveren. Verktøyet vi brukte til tilpassningene og naverne til hull for trepluggene har blitt smidd av smed Terje Granås (tidligere stipendiat NHU).

Det er svært viktig at man velger materialer med omhu, slik at spenningene mellom det gamle og det nye blir minst mulig. Årringstetthet og retning er svært viktig. Viktig er det også at de nye materialene har tilnærmet lik fuktighet som dørbladet, slik at bevegelser ved fuktvariasjon er så like som mulig. Spenninger i treverket gjør at limfugene får store belastninger, som kan resultere i at limfugen ryker. Ingenting varer evig, men vi kan gjøre vårt ytterste for at en slik reparasjon får lang levetid. Overflatebehandling etter reparasjon er svært viktig for å bremse vanninntrengning, som vil resultere i utvidelser og spenninger i treverket.

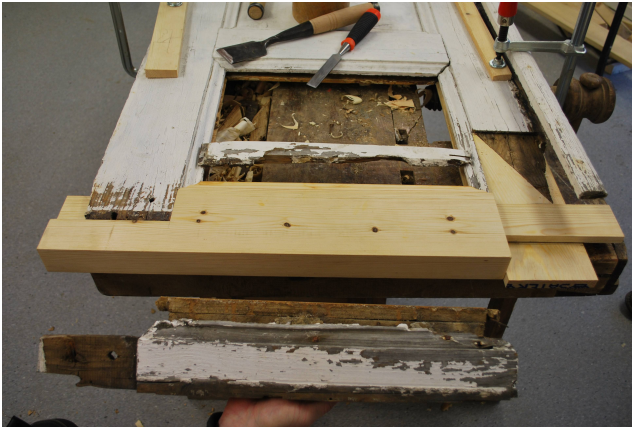
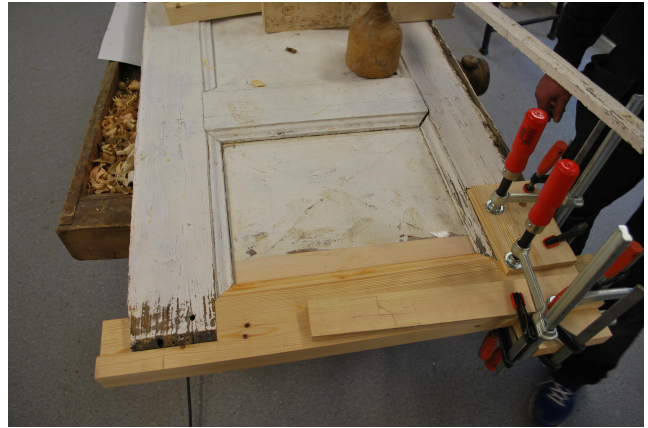
Børsum, nytt bunnramtre, reparerte sideramtre og speil.

Vi grunnet den reparerte speilen og grunnet også nede i notsporet på det nye bunnramtre. Etter at alt var satt sammen ble alle nye deler grunnet med linolje tilsatt litt pigment.

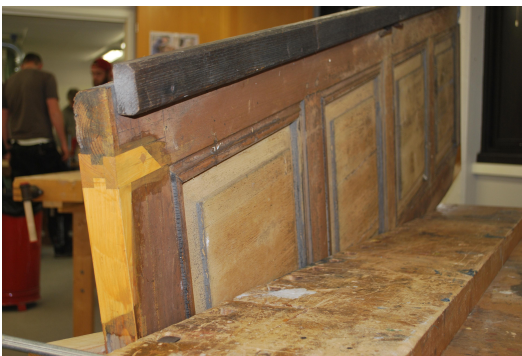
Dørene i Skolestua hadde mindre omfattende skader. Det ene hadde gamle råteskader i bunn av begge sideramtreene, slik at treverket måtte byttes. Innfelling av nytt treverk foregikk på omtrent samme måte som på Børsumdørene.

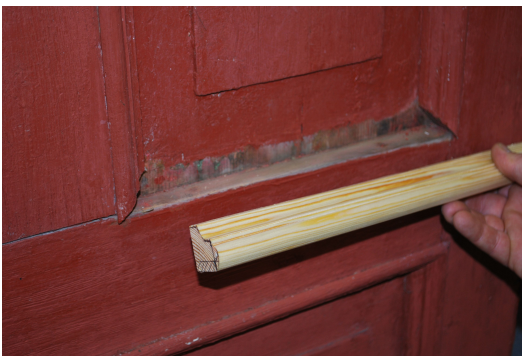
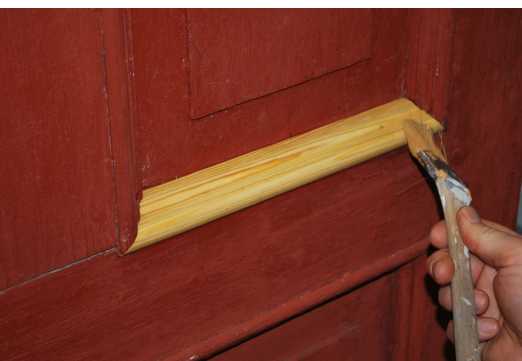
Blikkenslagerverkstedet, ny list

Vi lagde også en ny profillist til en ramtredør, hvor de frisede speilene var listet inn. Listen var ikke mer enn 25 cm lang, så vi bestemte oss for å lage den ved å bruke flere forskjellige håndhøvler. Ved bruk av en sirkelsag skar vi oss tett opp til et brukbart emne. Vi tegnet av listens profil i begge ender, og høvlet profilene med semshøvel og en liten hulkihøvel. Med denne fremgangsmåten viste vi at det er enkelt å lage profillister, som er sammensatt av flere former, ved bruk av flere andre profilhøvler. Til større mengder listverk vil det raskt lønne seg å lage en profilhøvel.
