Denne artikkelen er gjengitt i  
Norsk vegmuseums årbok for 2020

# Skodjebruene, perler med indikasjon på endring og uforanderlighet

AV ELISABETH SCHJØLBERG

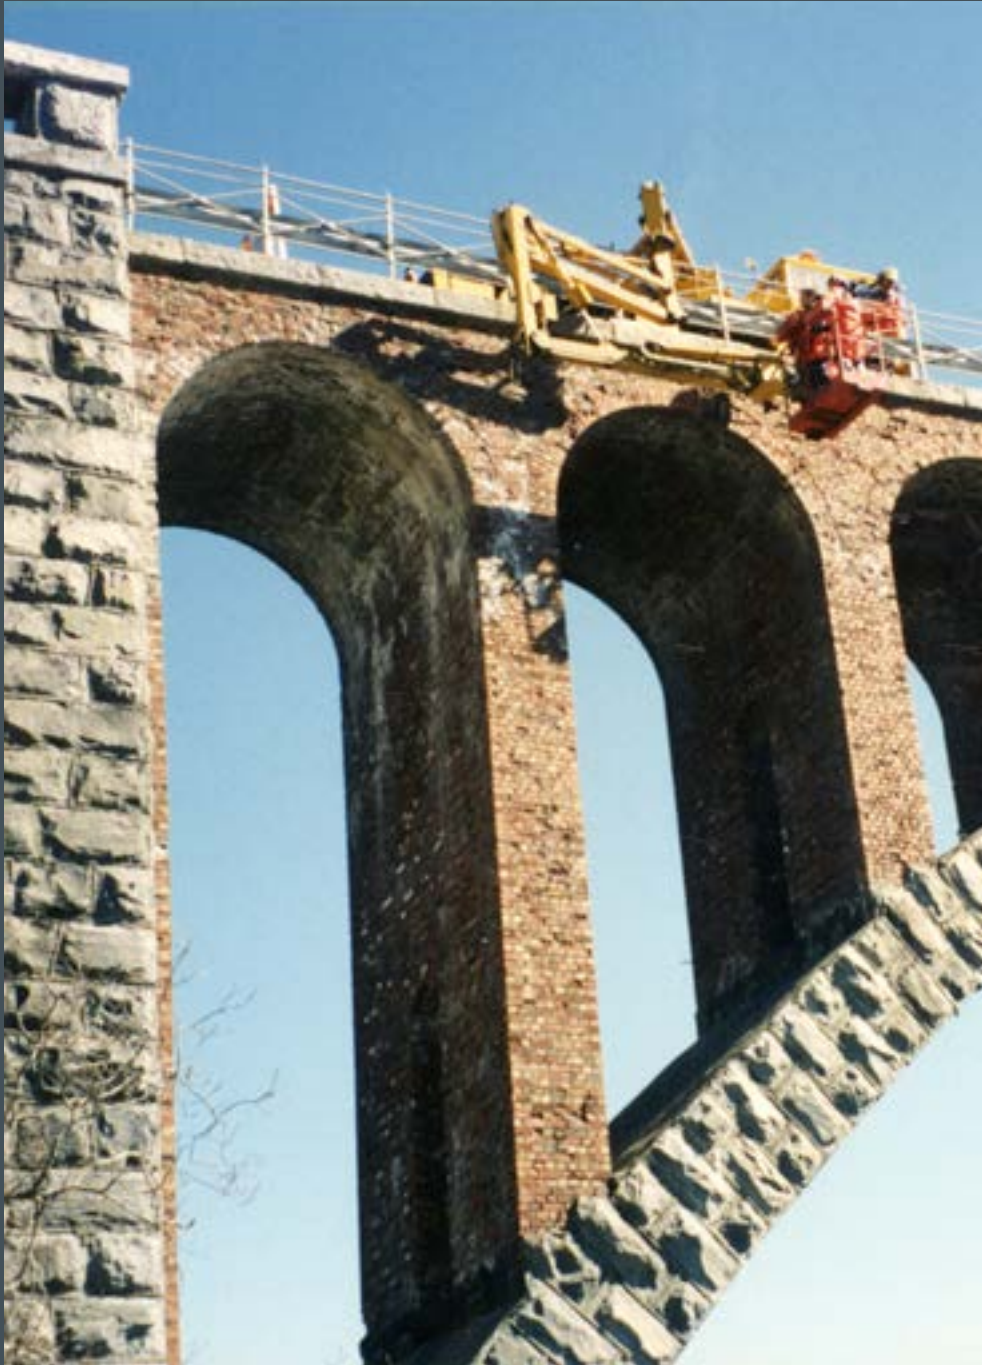
Detaljerte undersøkelser var et nødvendig grunnlag før rehabilitering av de flotte Skodjebruene i Møre og Romsdal ble iverksatt i 2012. (Foto: Per Austnes)

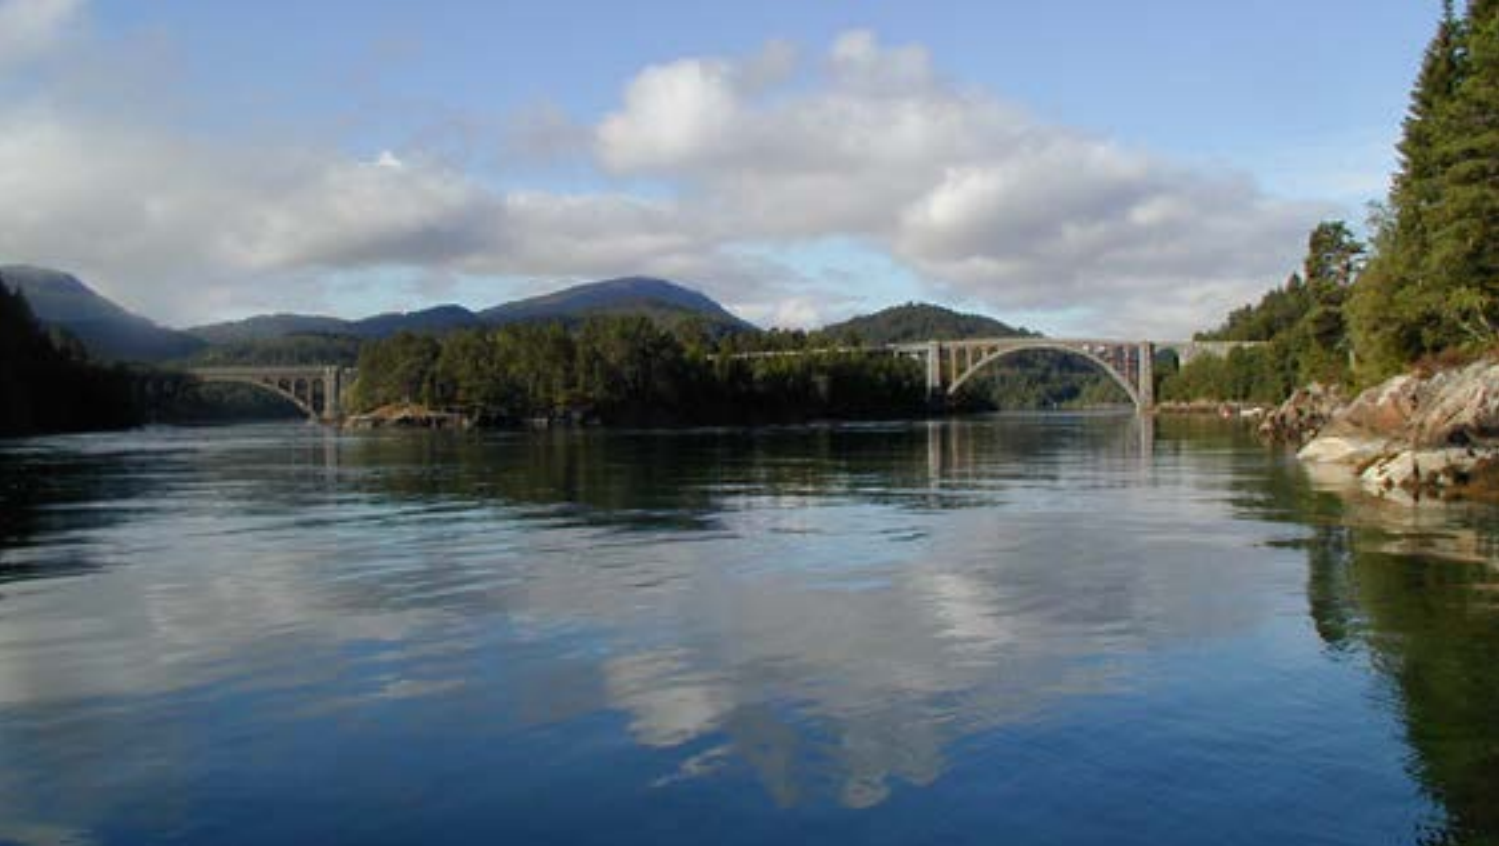
Skodjebruene med sine hovedhvelv i naturstein og mindre hvelv i teglstein og uarmert betong. (Foto: Jørn Arve Hasselø)

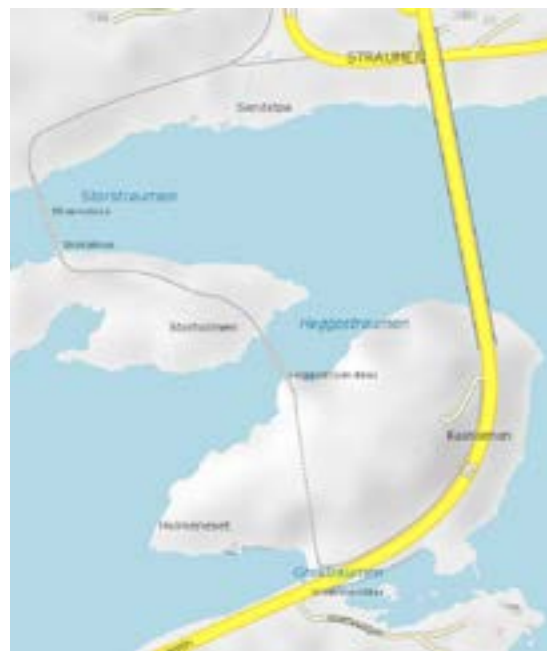
Kartfigur som viser plasseringen av bruanleggene på Skodje. De gamle bruene krysser henholdsvis Storstraumen og Heggstraumen, begge strømløpene med kraftige tidevannsstrømmer. (Kartkilde: Statens vegvesen)

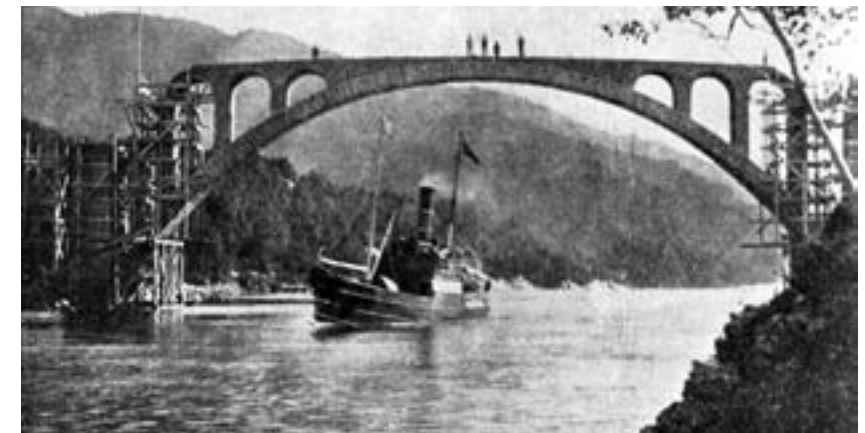
Lokalt eierskap var sentralt for at man kunne realisere Skodje-prosjektet, og en premiss for eierskapet var at det skulle være mulig å seile dampbåter inn gjennom Storstraumen. (Foto fra Veidirektørens Meddelelser).

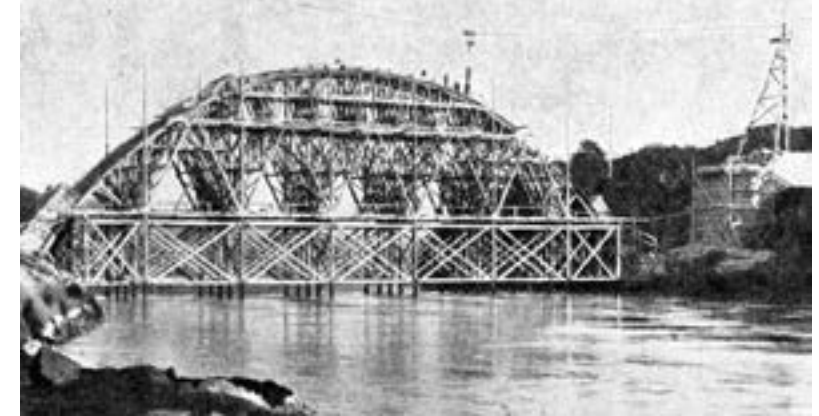
Buebruene bygges opp over et reisverk av tre. På Skodje ble dette reisverket gjenbrukt i bru nummer 2 og restmaterialet ble senere solgt med brukbar fortjeneste. Gjenbruk var ikke på «dagsorden» - det var en integrert del av arbeidsprosessen. Sirkulær økonomi i praksis. (Foto fra Vegidirektørens Meddelelser).

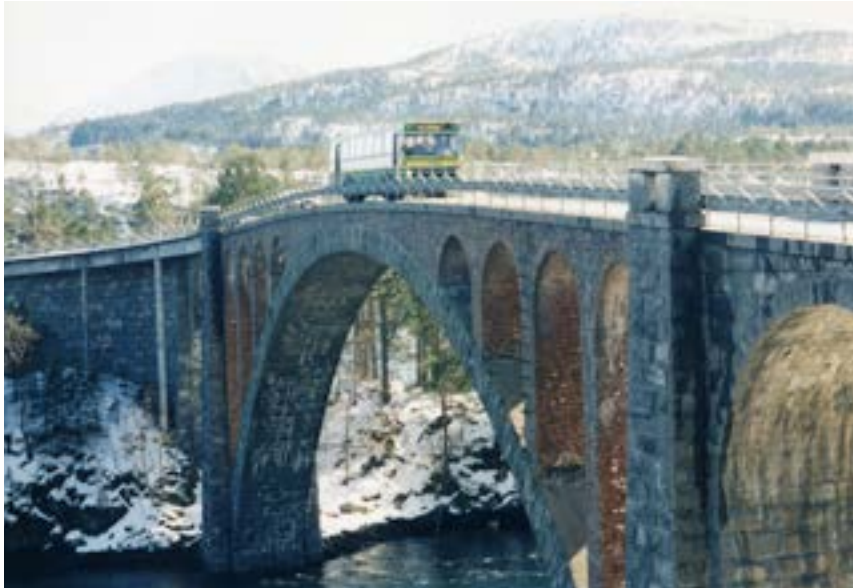
Skodjebruene var dimensjonert for hest og kjerre, ikke for et økende omfang av kjøretøyer i ulike størrelse. Det ble innført akselastrestriksjoner, men fristelsen til å kjøre over brua var likevel stor. (Foto: Per Austnes)

var en vesentlig årsak til en akselerende skadeutvikling på 1990-tallet som resulterte i at bruene til slutt ble stengt for biltrafikk.

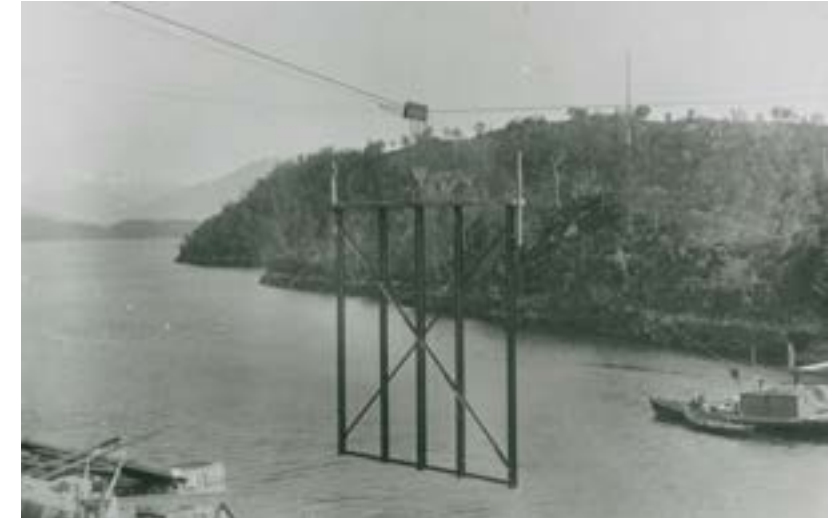
Byggingen av Skodjebruene innebar mange praktiske utfordringer, blant annet hvordan man kunne frakte materialer på en effektiv måte. Et tiltak var etablering av en kabelbane som ble flittig brukt i hele anleggsperioden. (Foto fra Vegidirektorens Meddelelser).

Beslutningsprosessene ved anlegget er ikke beskrevet, men beslutninger ble høyst sannsynlig foretatt fortløpende. På stedet. Det kunne gjelde valg av egnet steinmateriale, opplegg for materialtransport i anlegget (bilde neste side) eller det kunne være diskusjoner om å velge metode for å senke stillasene etter at hvelvene var på plass.

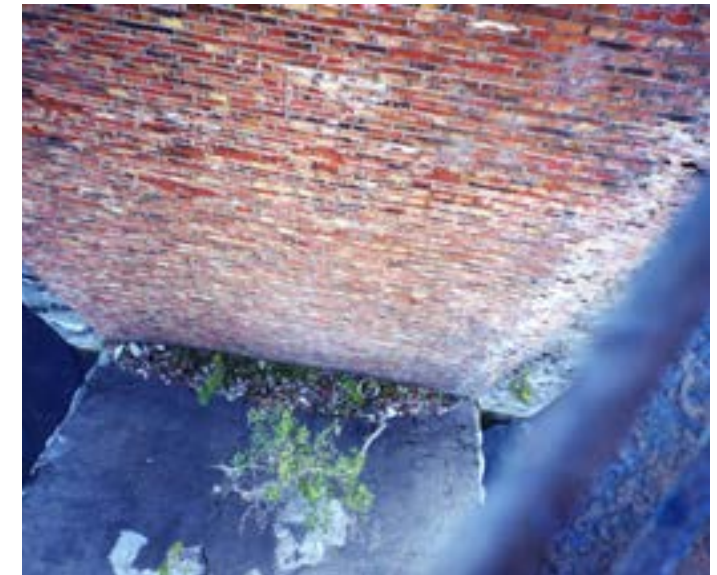
På hvelvene var det lagt mørtel og et lag med et materiale som ble kalt tjæremakadam. Dette hindret fuktgjennomtrengning i konstruksjonene i mange år. (Foto: Elisabeth Schjølberg)

På toppen av alle hvelv, både i hovedbæresystemet og sekundærbæresystemet ble det lagt et lag med mørtel som igjen ble dekket med «tjæremakadam». Ved inspeksjonen i 1997 kunne man fortsatt observere belegget enkelte steder på hovedhvelvene. Det ble ikke tatt prøver av stoffet, som trolig var basert på tjære. Bitumen var ikke blitt så vanlig på dette tidspunktet.<sup>8</sup> Mørtelen hadde begynt å få noen frostskafer. Teglbuene var ikke blottlagt, så tilstanden på disse ble ikke rapportert.

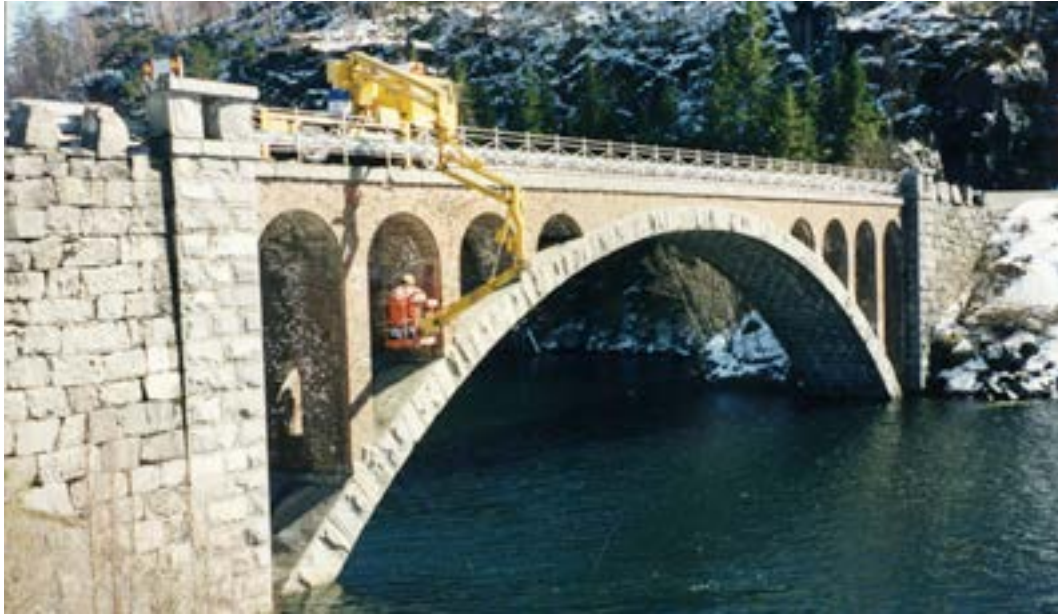
Ved rehabiliteringen i 2012 var det et mål å redusere fuktgjennomgangen i bruene. Natursteinsbuene ble påført belegg som hindrer vanngjennomtrengning og stopper dermed videre utfelling av kalk, som kan sees som hvite belegg på konstruksjonen (Foto: Per Austnes)

Det ble omtalt i bygg.no: «(Vi) skal prøve å redusere fukttilgangen, spesielt fra oversiden av brua. Videre skal vi skifte ut noe av den skadete teglsteinen og fugene imellom teglsteinene. Selve hovedbuene i naturstein skal også beskyt-

tes mot vatn fra oversiden ved å smøre på tettende belegg», sier byggeleder Ragnhild Holen Relling i Statens vegvesen.<sup>11</sup>
