# Vegvalg

Nasjonal verneplan

Veger - Bruer - Vegrelaterte kulturminner

Statens vegvesen Vegdirektoratet

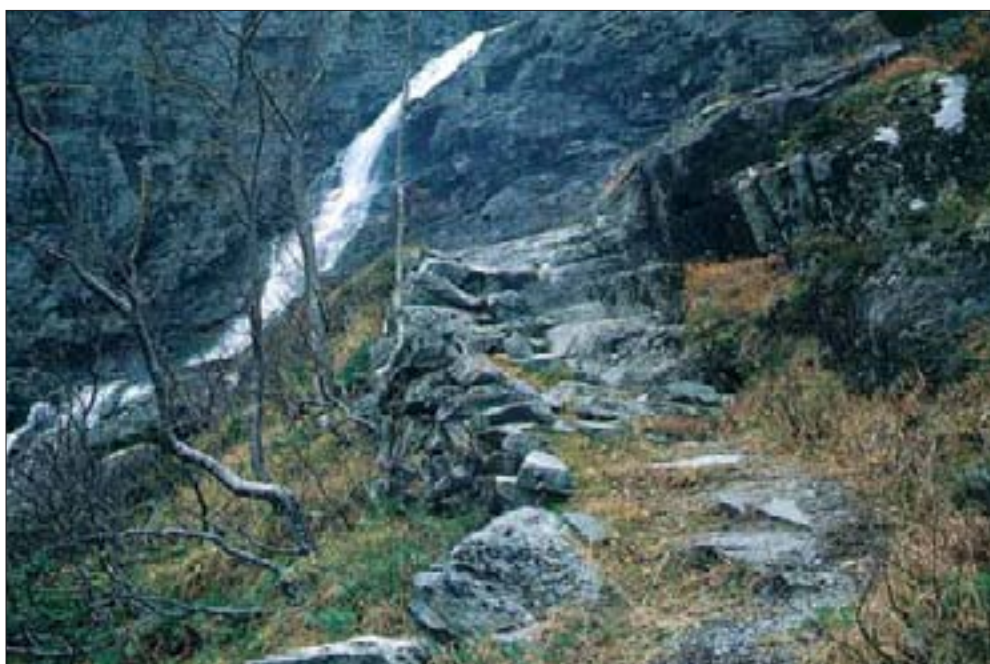
*Kløvstien ved nåværende Rv 63 Trollstigen i Møre og Romsdal ble utbedret til rideveg og stod ferdig i 1913. Bildet viser den gamle kløvstien der den svinger opp «Stigen» ved Stigfossen.  
Foto: Ida Beyer.*

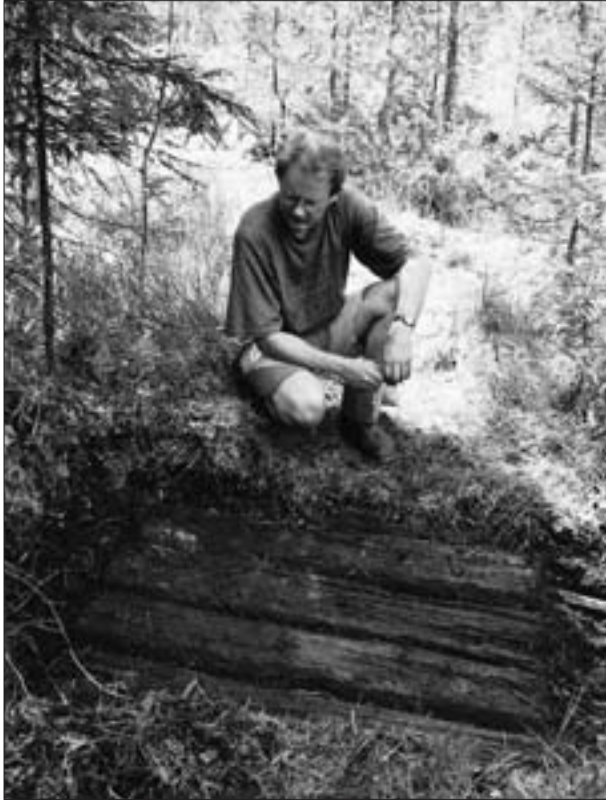
*Del av middelaldersk kavlebru på Langemyr i Botne i Vestfold. Foto: Ole Risbøl.*

bekker og myrer. De eldste formene for bruer som er bevart er kavlebruer, ei slags trebru som er lagt direkte på myrer eller over bløte markområder, samt hoppesteiner/gangsteiner og klopper i tre eller stein. Fra denne perioden kan en antagelig ikke snakke om anlagte eller bearbejdede veger, men det har ihvertfall vært foretatt enkelte utbedringer eller mindre anlegg langs ferdssårer, noe den eldste daterte kavlebrua fra 800-900-tallet (vikingtiden), er et vitnesbyrd om.

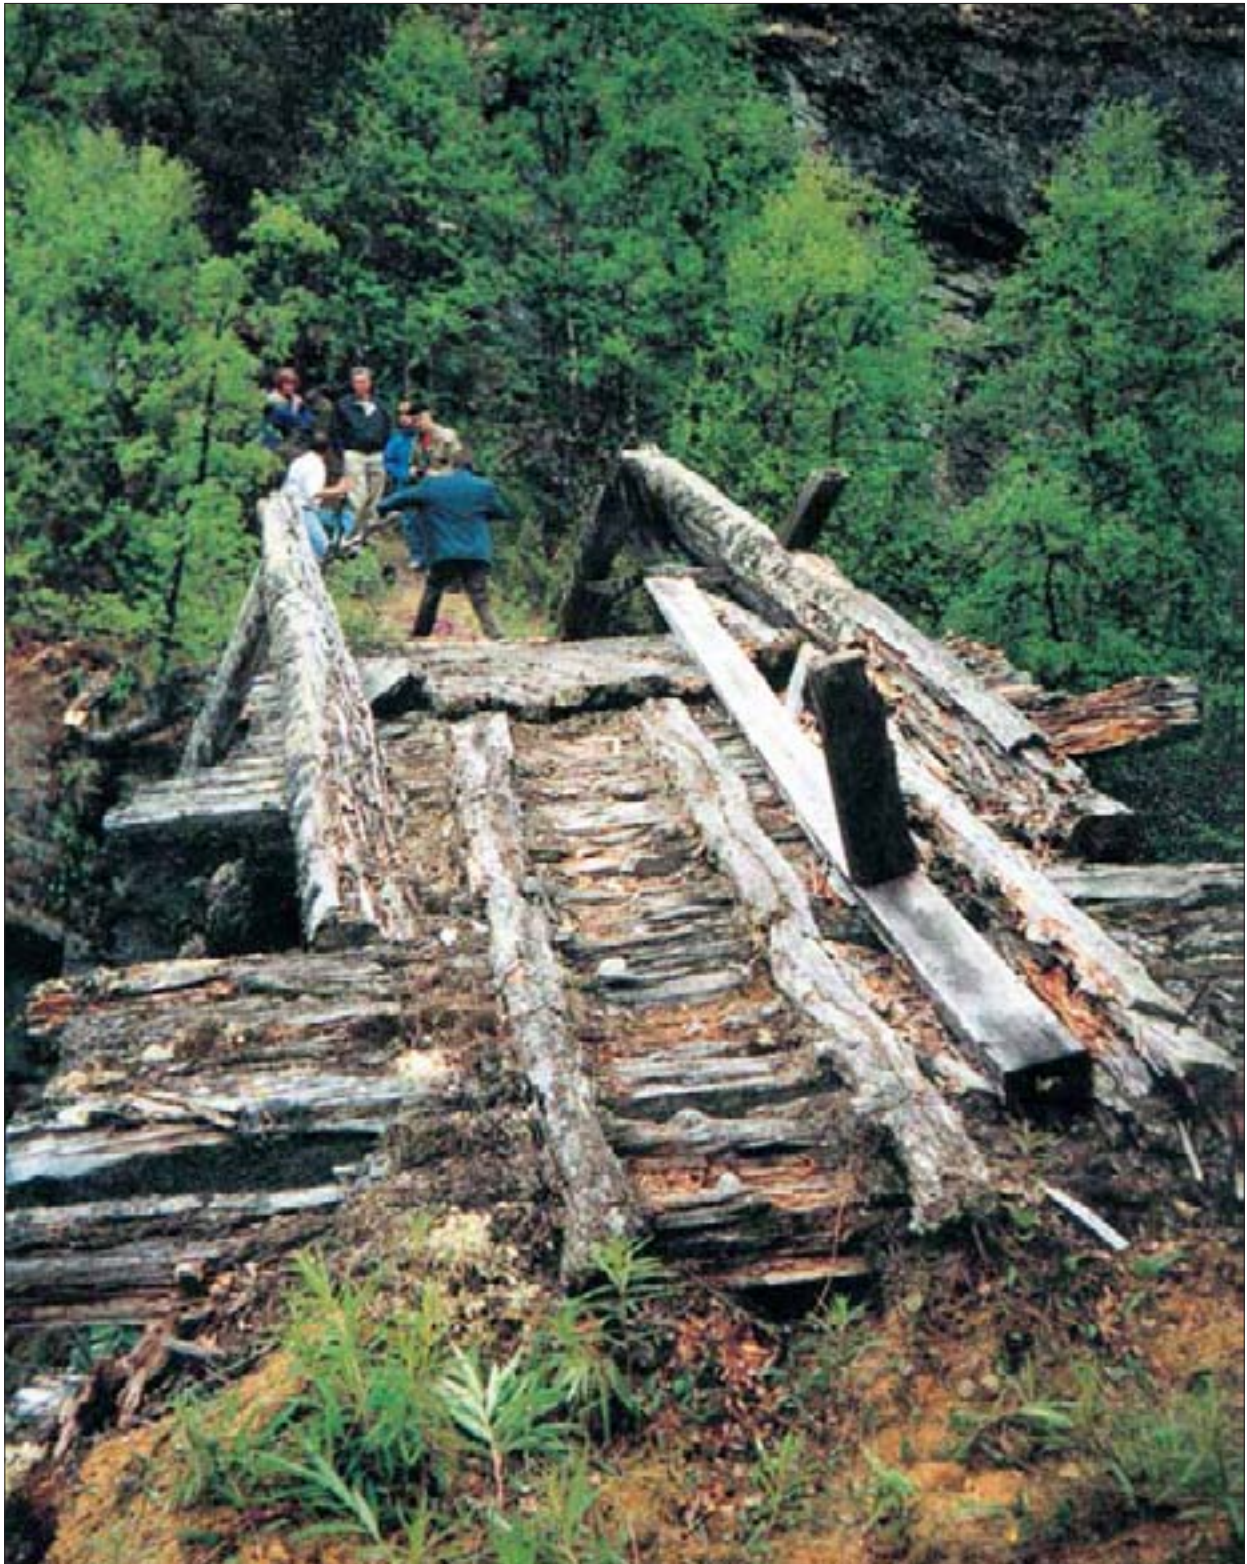
*Etter Magnus Lagabøters landslov lå også vedlikeholdet av bruene til bøndene, men mange bruer kunne nok være like skrøpelige som denne utleggerbrua fra Visdalen i Lom synes å være. Foto: Geir Paulsrud.*

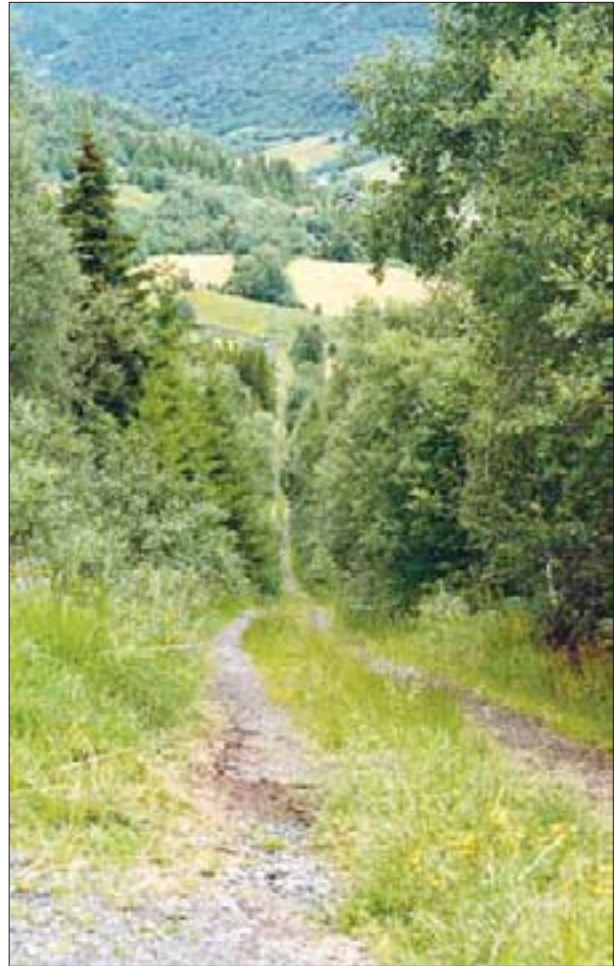
*Den Bergenske Kongevei som gikk mellom Oslo og Bergen ble bygd omkring 1800 etter det franske byggeprinsipp med rette linjer. Dette bildet er fra Vang i Valdres, Oppland fylke. Foto: Cathrine Thorstensen.*

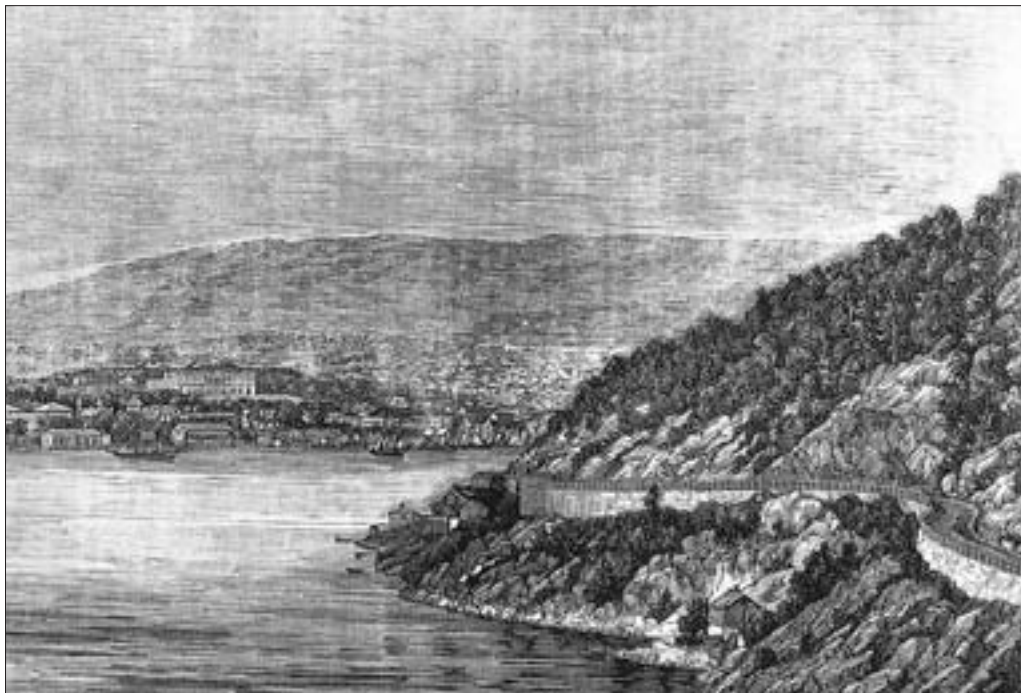
Norges første  
chausse – Ljabru-  
chausseen sør for  
Christiania.  
«Skilling-Magazin»  
1867.

I 1850 ble Ljabruchausseen i Oslo bygd. Vegen ble planlagt og utredet av Christian Wilhelm Bergh, og var den første vegen som ble bygd fullt ut etter chausseprinsippene, både når det gjaldt teknisk utføring og linjeføring. Vegbredden var 10 alen, og maksimumsstigningen på 1:20, noe som var gunstig når man ønsket å kjøre færre og større lass. Dette ble sett på som transportøkonomisk gunstig og dermed ble stigningen på vegen av større betydning enn tidligere. Vegingeniørene fikk gjennomslag for en sosialøkonomisk tankegang. Det samfunnsøkonomiske aspektet ble utslagsgivende for hvor vegen skulle legges.

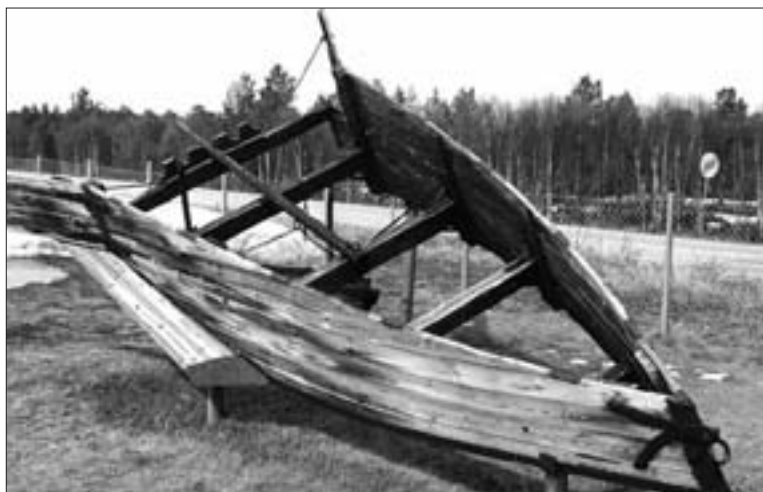
Restaurert Teienplog fra perioden 1910-1920, Røros vegstasjon. Foto: Per Løvaas.

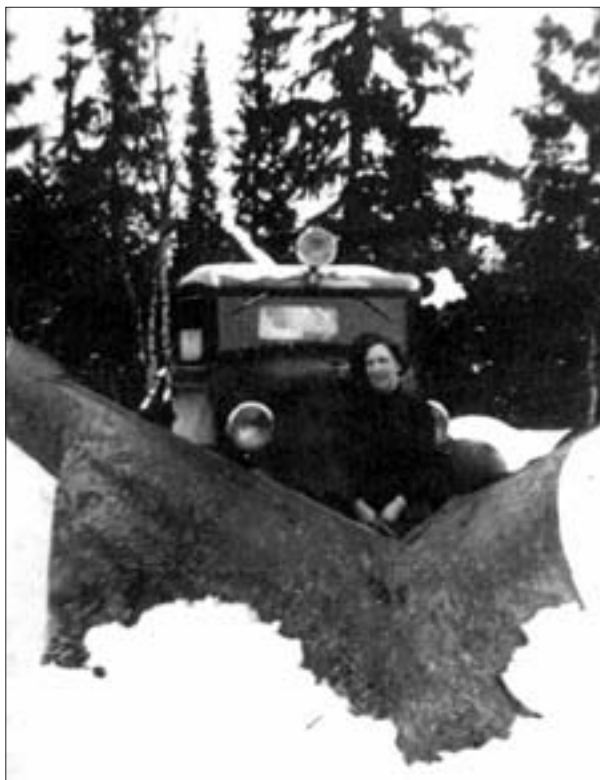
*Brøytesjåfør Kjellaug Heia (senere Røkke) i Grong med bil og påmontert spissplog rundt 1930. Foto: Ottar Heia.*

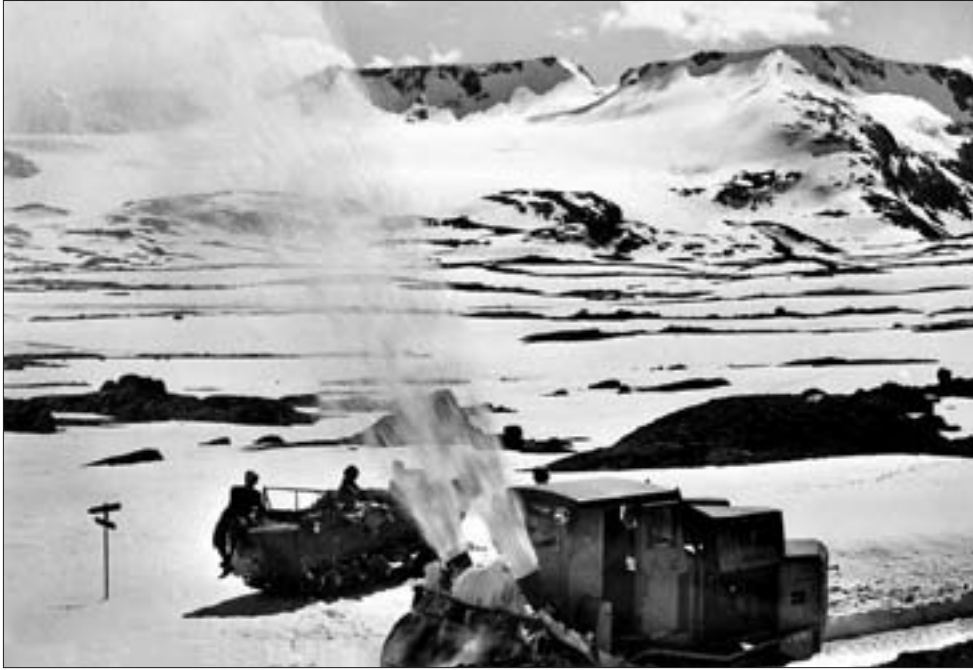
*Tyskprodusert Peter-fres og weasel til transport av drivstoff til Peter-fresen. Arkivfoto vegdir., MMK.*

Mekaniseringen av Vegvesenet førte til at snøryddingsarbeidet ble betydelig forenklet. Omkring 1925 monterte man snøskjær på biler og kunne dermed utnytte motorkraft til dette arbeidet. Spissplog for bil, som viste seg å være svært effektiv, ble utviklet i slutten av 1920-årene. I 1930-årene ble også snøfreser forsøkt tatt i bruk i vegvesenet. Tyskerne innførte under okkupasjonen en rekke spesielsnøfresere, kalt Peterfresere. Etter krigen kom mange av disse inn i vegvesenets maskinpark. Fra slutten av 1950-tallet tok man i bruk Unitfreseren, en praktisk snøfreser som kunne monteres på en hjullaster. I 1930-årene begynte vegvesenet å montere sandspredere på lastebiler. Det ble opprettet vegstasjoner for å vedlikeholde og reparere den stadig økende maskinparken.

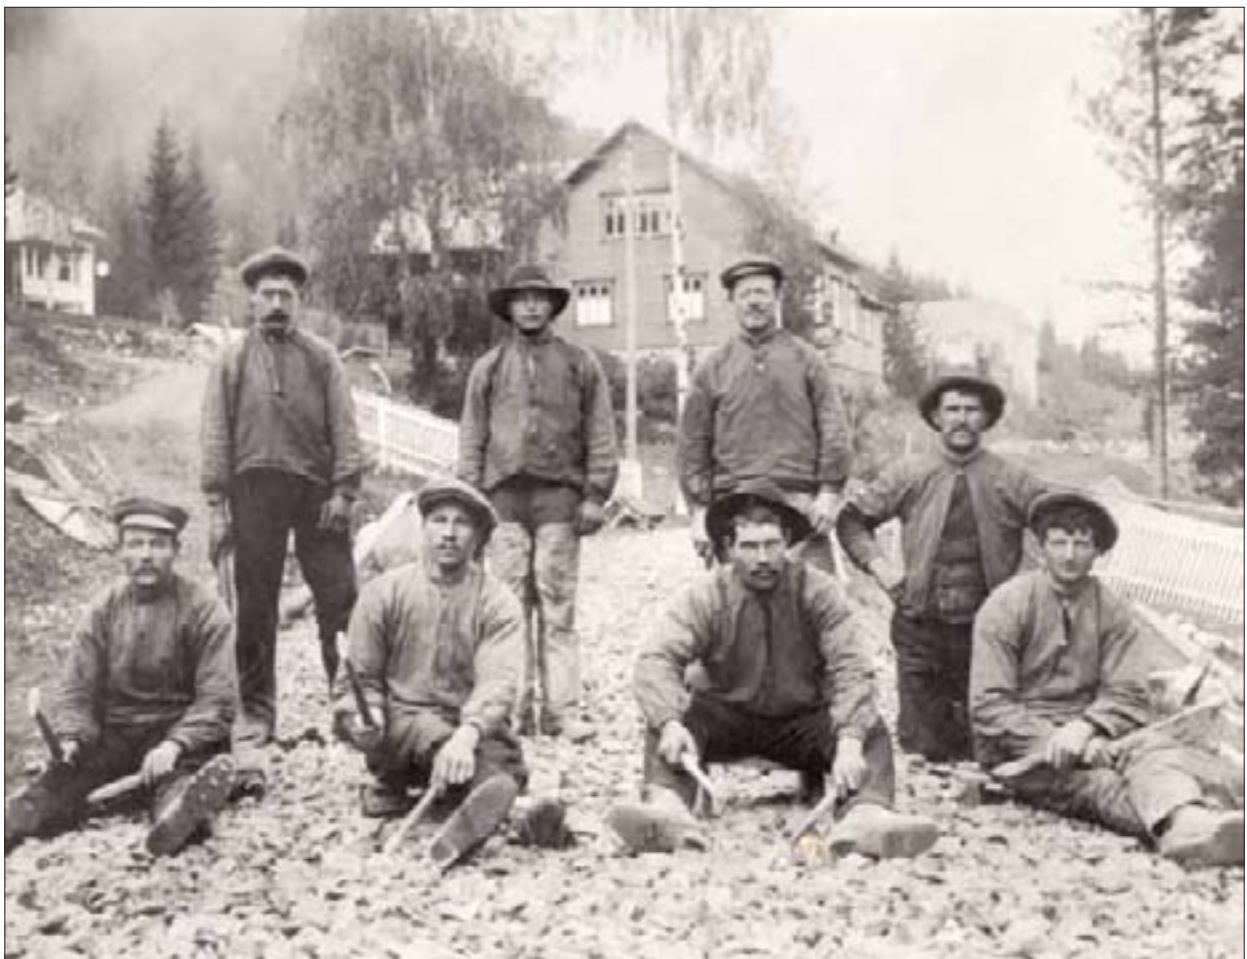
Uavhengig av den teknologiske utviklingen har mennesker alltid vært involvert ved vegbygging og vedlikehold. Her arbeides det med håndpukking på Fagernes, like ved utgangspunktet for Rv 51. Vegarbeidet begynte i 1912, og bildet er trolig tatt samme år. Norsk vegmuseums fotoarkiv.

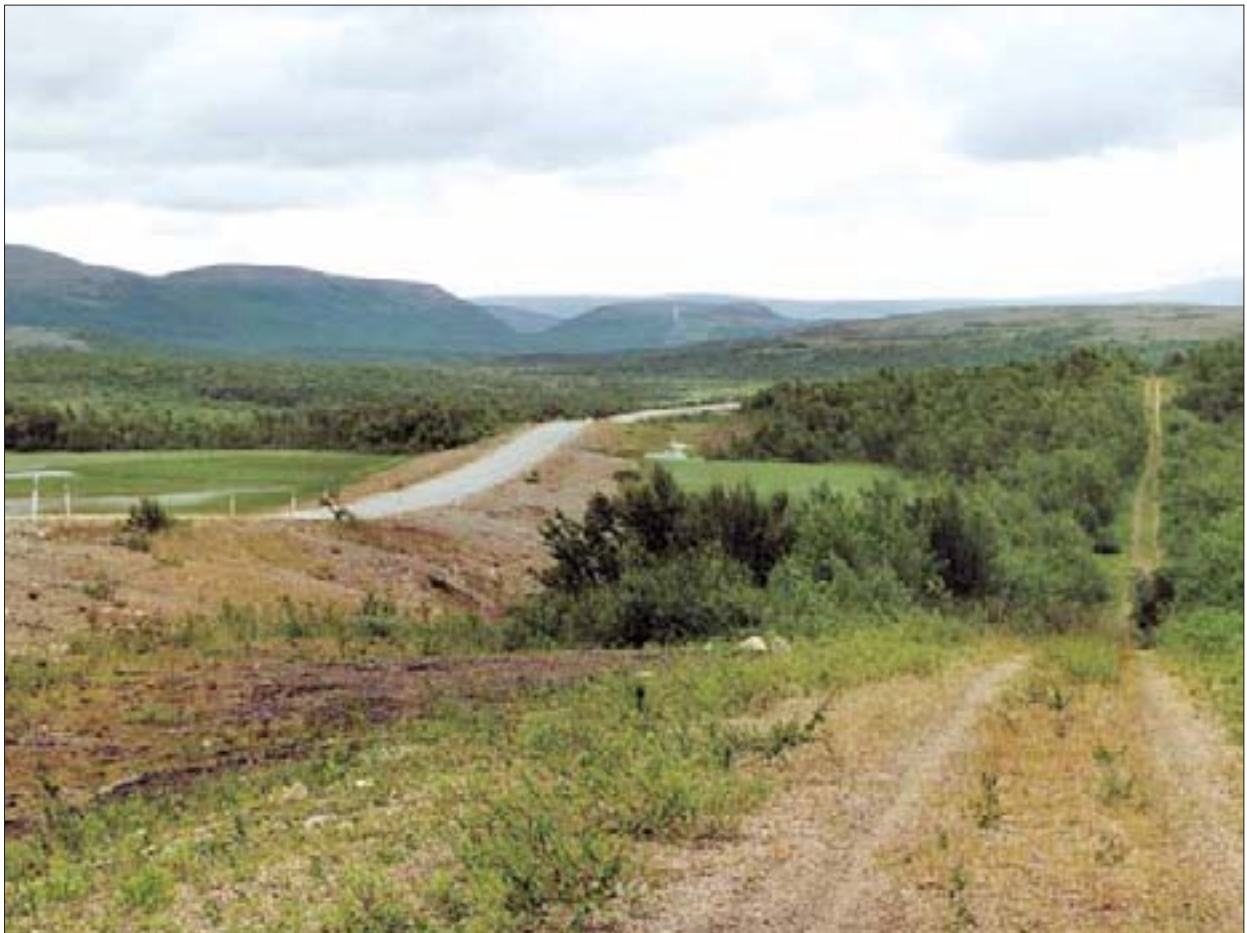
benyttes som rasteplasser, parkeringsplasser og atkomstveger til hytter. Den nyeste vegen ble bygd med et tverrprofil hvor vegbanen er løftet opp fra

terrenget. Dette var et vegbyggingsprinsipp som ble utviklet på 1960-tallet for høgfjellsveger, og formålet var at vind lett skulle blåse snøen vekk fra vegbanen. Det var også viktig at snøen hadde plass ved siden av vegen og at snøskavler ikke ble dannet på vegen i brekket mellom vegbane og skråningskant. Forut for byggingen var det gjort grundige undersøkelser hva gjaldt vindretning og snødybder. Vegen ble bygd med moderne anleggsmaskiner og massene ble skjøvet inn mot vegen fra sidearealene. Dette ser en fortsatt spor etter i det sårbare terrenget. Den nye vegen er en del av Rv 98.

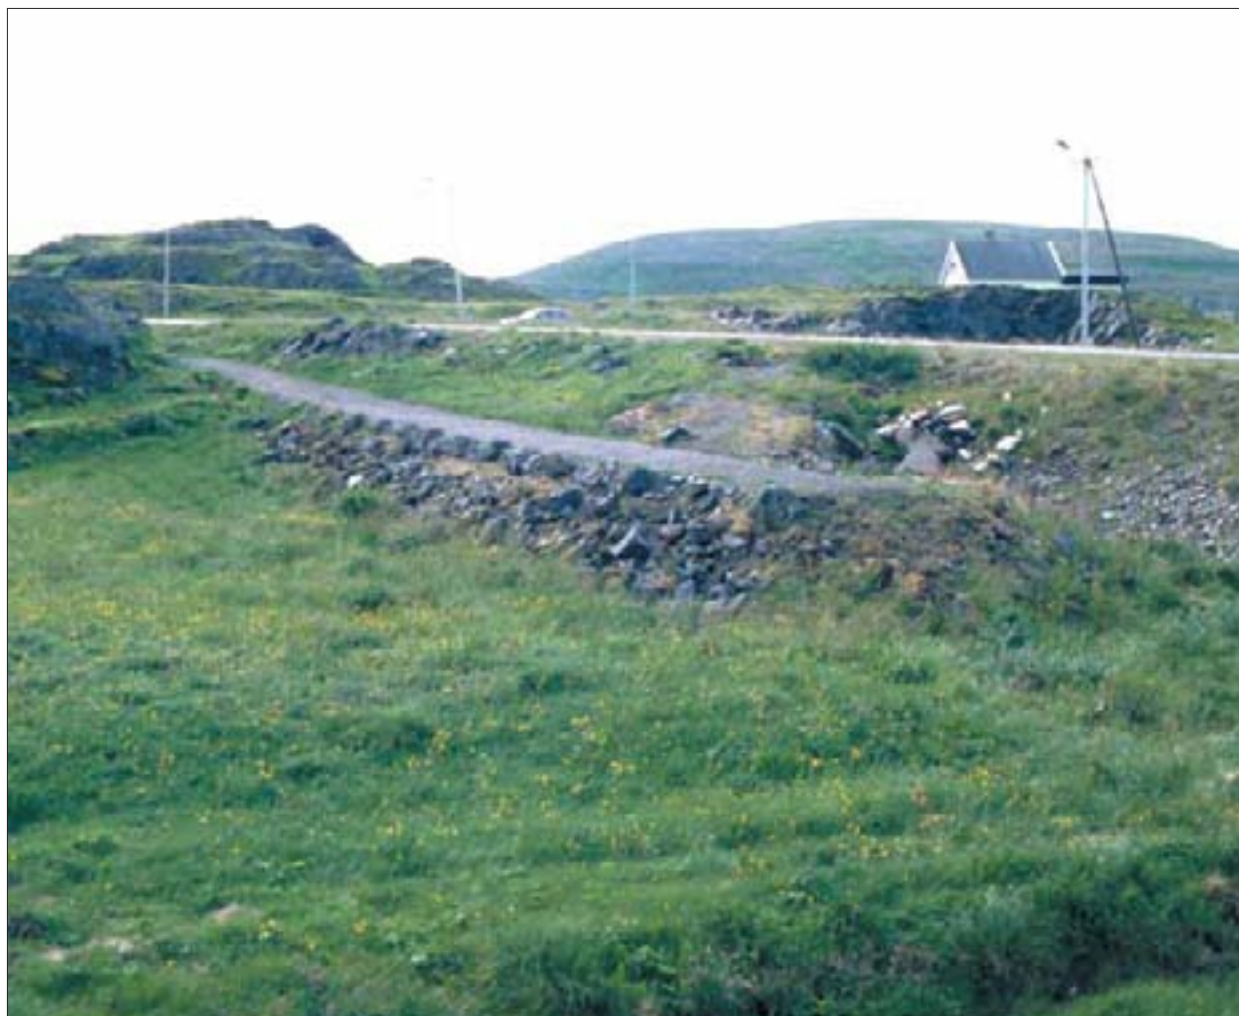
Området viser tre generasjoner vegger, fra de første vegene ble bygd i Finnmark og frem til i dag. Den eldste vegen er bygd opp over terrenget, og har steinmurer opp til ca. 1,8 meters høyde. Vegen er 180 meter lang, og steinmurene er i dag i svært god stand. Ei ny trebru bygd av tømmerstokker belagt med plank er bygd i senere tid. Vegen fra 1928 er delvis bevart under vegen fra 1967 i en lengde på 85 meter. Dagens veg er en del av Fv 882.

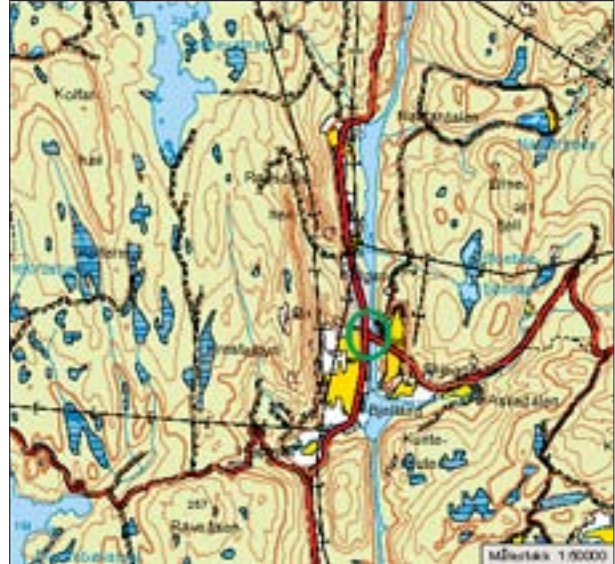
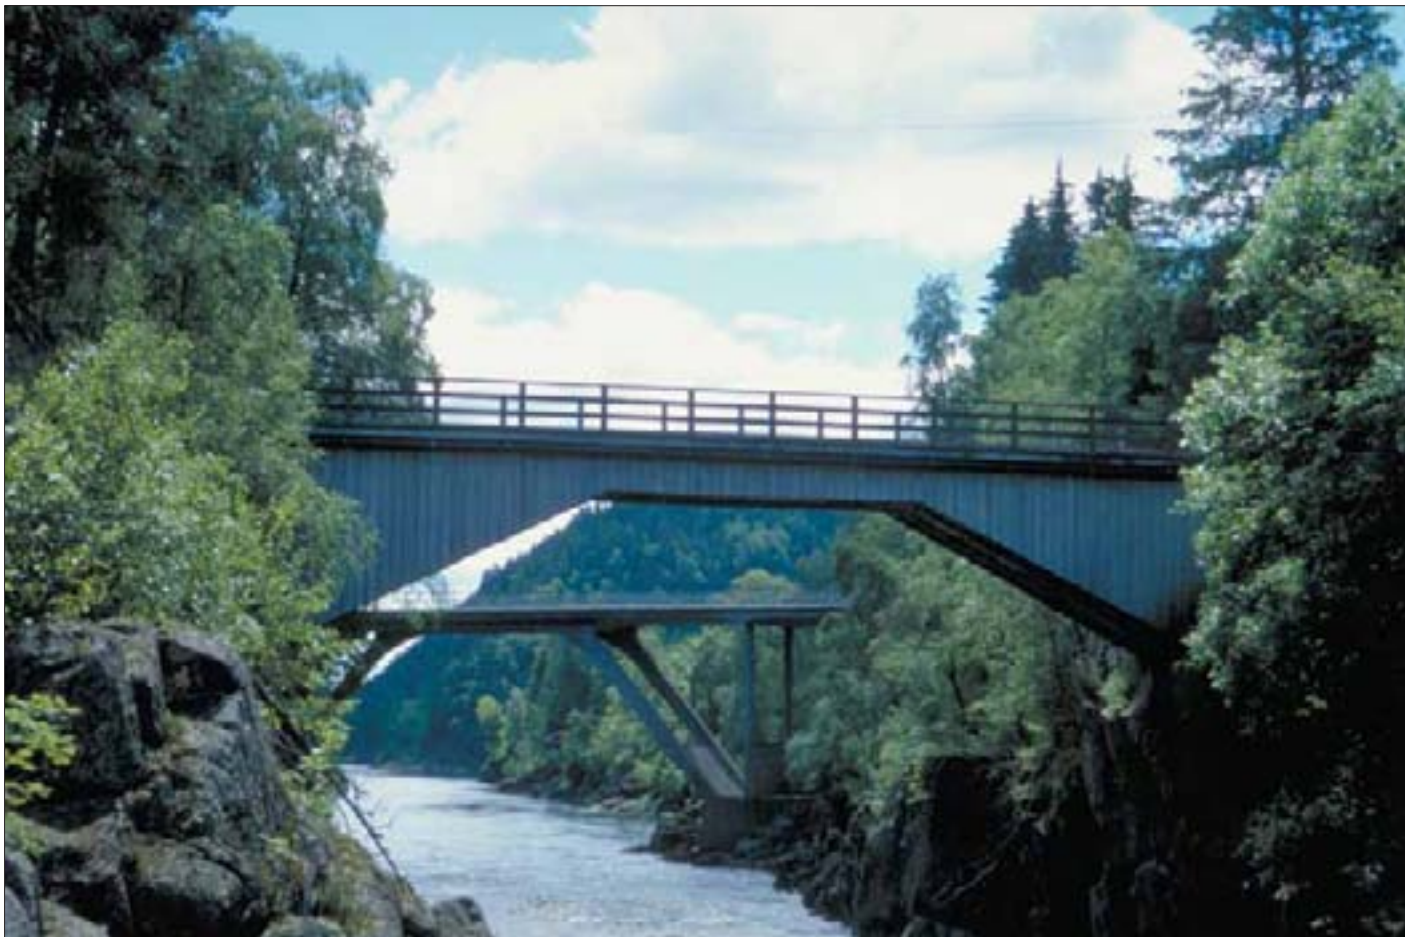
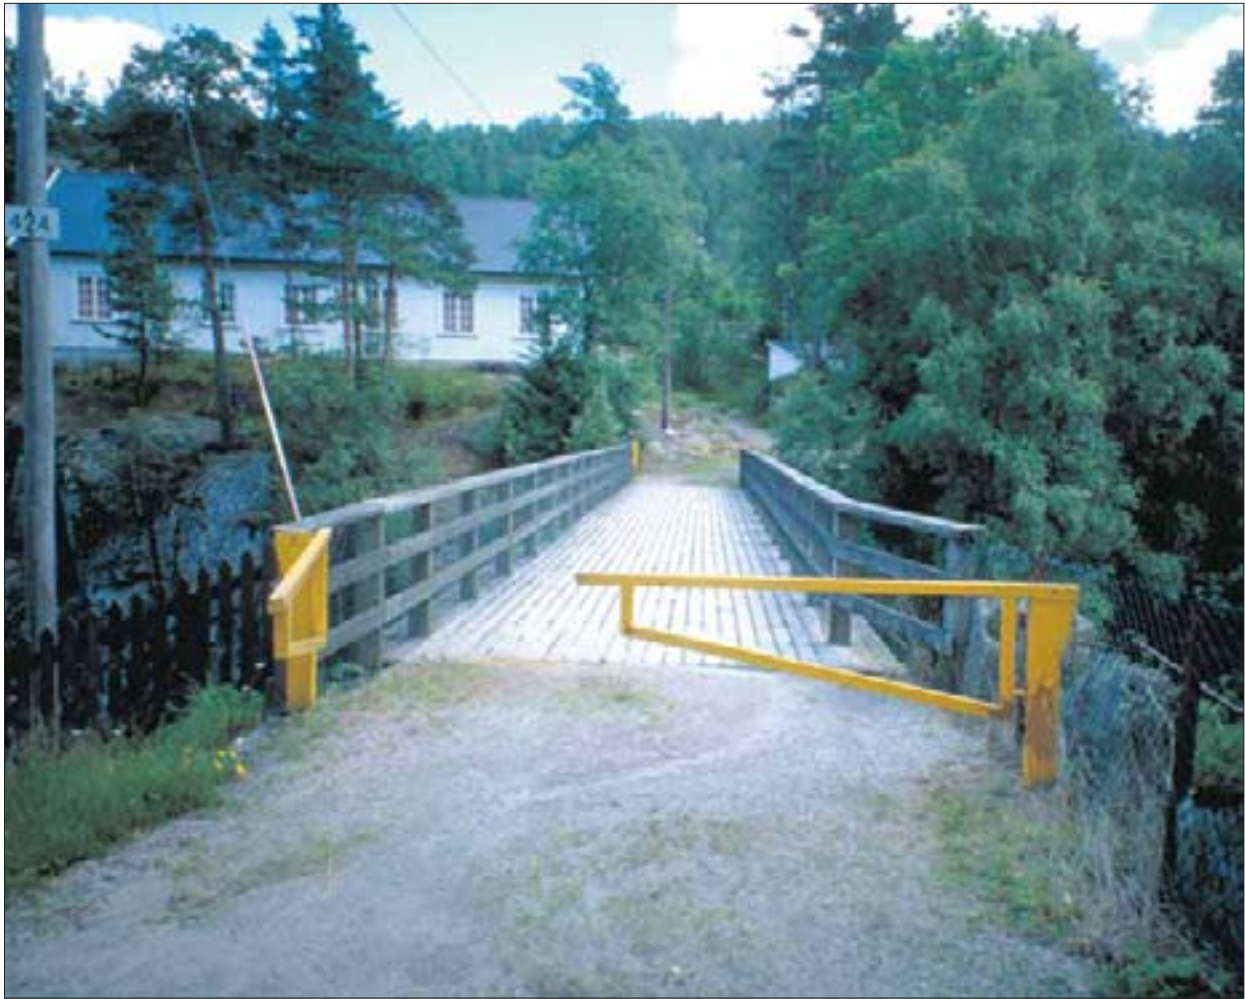
## 41-42 Bjelland vegmiljø

Bjelland vegmiljø består av to bruer. Den eldste brua er ei sprengverkbru av tre med fem stk. tredoble sprengverk. Brua har en spennvidde på 21,5 meter. Underbygningen er i dag kledd inn med treverk. Landkarene består av murt betong og tørrmur som ligger på fjell, og som delvis er forsterket med betong. Endene på trestokkene er kledd med sinkplater og tjærepapp. Brudekket er av tre, og trekkverket består av langsgående bord og stålnetting. Brua er noe endret siden 1928, og brukes i dag som gang- og sykkelvegbru. Den nye brua er ei betongbru, og har et hovedspenn på 33,5 meter utført som trapessprengverk og et sidespenn på 9,5 meter i hver ende. Landkarene er murt av kilt og tuktet stein som er lagt i sementmørtel, antakelig

med bakstøp i betong. Det er ikke foretatt endringer, men vanlig vedlikehold. Brua er i dag en del av Rv 455.

Det er usikkert når den eldste brua ble bygd, men den antas å være fra 1860-tallet da det ble bygd kjøreveg mellom Bjelland og Hægeland. I 1928 ble brua ombygd og forsterket. I 1963 ble den nedlagt som del av riksvegnettet. Brua ble etter hvert stengt for trafikk på grunn av dårlig vedlikehold, og i 1983 ble den restaurert av Statens vegvesen. Da ble deler av bærekonstruksjonen, deler av sprengverket og hele brudekket skiftet ut. Den nye brua ble bygd i 1961 og avløste da gamle Bjelland bru.

Bruene spenner over Mandalselva ved tettstedet Bjelland. Brumiljøet viser hvordan motoriserte kjøretøy, mer trafikk og økt aksellast førte til økt behov for ny bru. Det er interessant å se hvordan man i planleggingen av den nye brua må ha tatt utgangspunkt i formen til den eldste. Begge bruene har sprengverkkonstruksjon, men den nyeste er i betong mens den eldste er i tre. De to bruene har konstruksjonsprinsipper og detaljer som er viktig å bevare, og det må utarbeides egne vernebestemmelser for bruene.

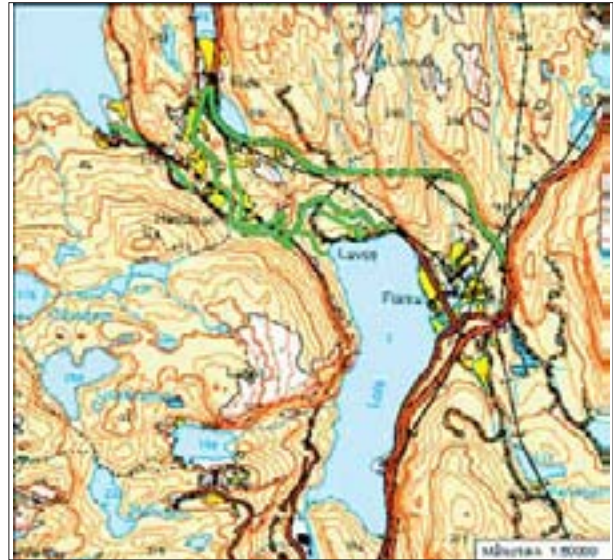
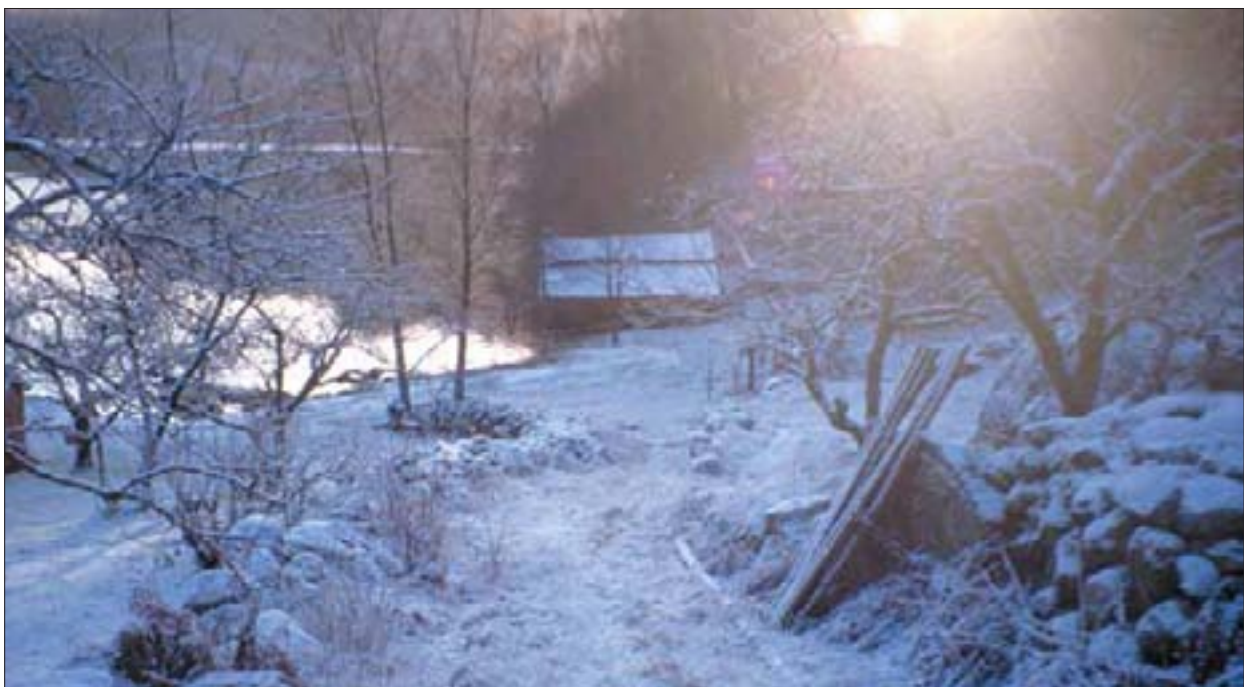
## 43-46 Lavoll-Flikkeid vegmiljø

Vegmiljøet består av fire generasjoner veger. Ride/kjørevegen kan i dag ses som fire oppdelte parseller, og følger i stor grad landskapsformasjonene. Vegen fremstår i dag som en sti da deler av veggrunnen er dekket av vegetasjon. Vegen fra 1842 er ca. 1,7 km lang, og er bygd i rette linjer og med fyllinger som i liten grad jevner ut stigningsforholdet. Vegen er stedvis brutt av nyere veganlegg. Vegen er oppbygd med opp til 2 meter høye tørrmurer. I de bratteste partiene er vegen kantet med stabbestein, og flere steder er det bevart murte stikkrenner. Vegen fra 1886 er en ca. 3 km lang grusveg. Den har vegskuldre med skrånende stabiliserende masse som stedvis er tørrmurt. Deler av vegen er skåret inn i landskapet, men langs andre deler ligger vegen på en fylling. Små fjellknauser har ved stadige utbedringer blitt sprengt bort, og møteplasser er laget til flere steder. Stikkrennene er delvis steinmurte og delvis moderne plast- og betongrør. Rekkverket langs vegen varierer mellom nyere autovern og opprinnelige stabbesteiner. Langs vegen står en trearmet betongvegviser som angir sted, vegnum-

mer og avstand til henholdsvis Egersund, Flekkefjord og Lundevand. Brua er ei stålbru med bjelker i fire spenn. Landkarene er i betong, og de tre pilerene som består av jernbaneskiner, er lagt på huggen stein. Brudekket er av tre, mens rekkverket er i stål. Vegen er i dag en del av Fv 953. Vegen fra 1973 er 3 km lang og del av Ev 39.

Vegmiljøet viser fire generasjoner veger, og alle er representative for sin tids vegbyggingsteknikk. Til sammen viser de en bredde av norsk veghistorie der ulike behov og ulike tekniske løsninger har ført til ulike type veger. Linjeføring er viktig å bevare, og det må utarbeides spesifikke vernebestemmelser for de enkelte vegene i miljøet.

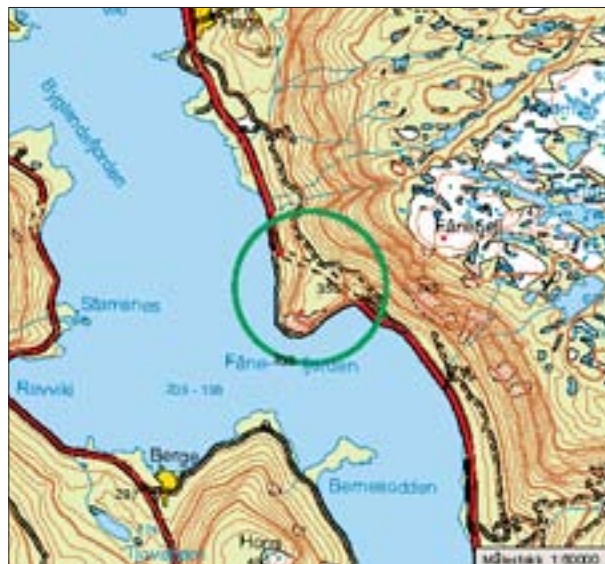
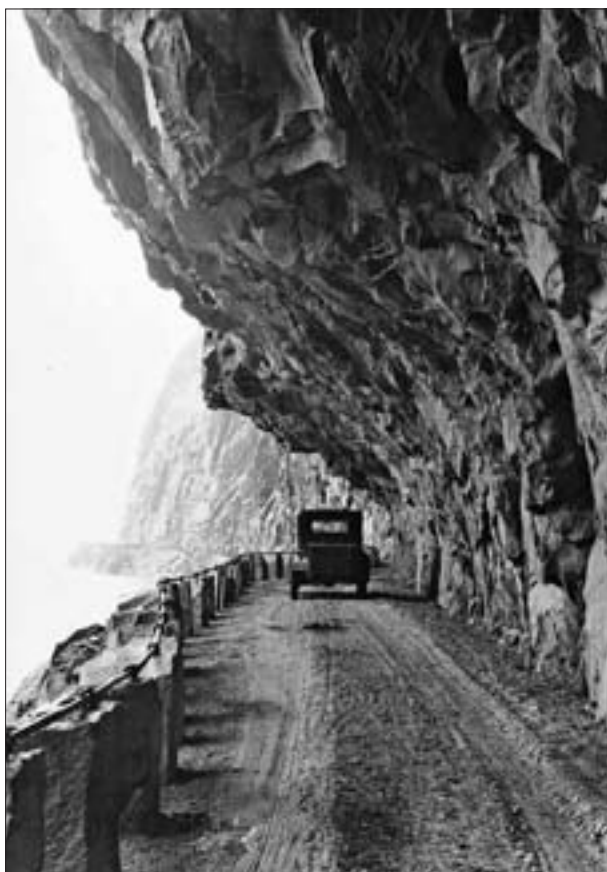
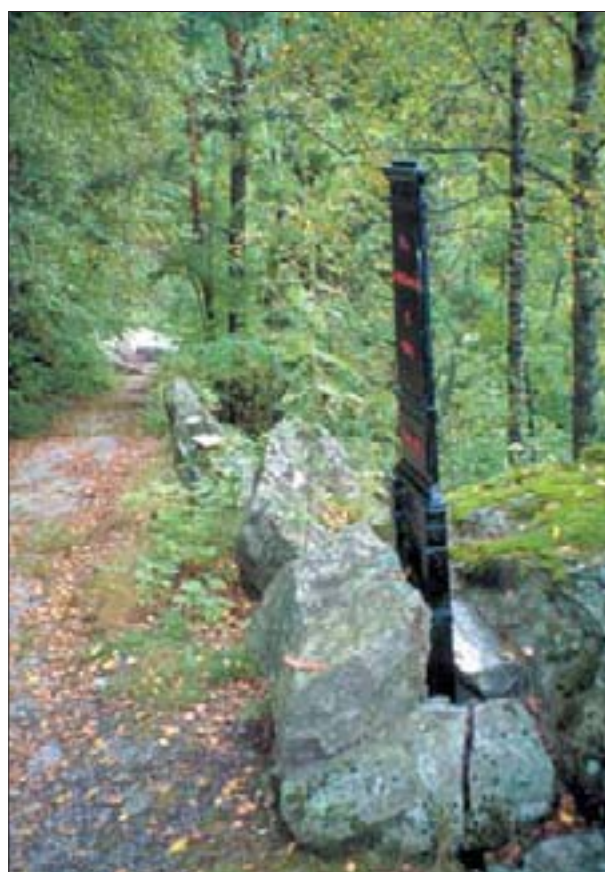
## 47-50 Fånefjell vegmiljø

Fånefjell består av fire generasjoner veger som er lagt i et krevende terreng med bratte fjellskråninger. Ridevegen fremstår i dag som en sti, stedvis som en hulveg. Den første kjørevegen er ca. 2 km lang, og går gjennom et krevende landskap. Vegen er svært bratt og har skarpe svinger, og er i ytterkant bygd opp av tørrmur og med stabbesteiner som rekkverk. Flere steinmurte stikkrenner er synlige og godt bevart. Vegen passerer over to trebjelkebruer som er restaurert i senere tid, og begge har brukar av tørrmurt stein. Deler av vegen går i rettere linjer og med lavere stigningsforhold. Partiet lengst nord er delvis ødelagt av dagens skogsdrift. Langs vegen er det bevart en milestein fra 1855. Neste generasjon kjøreveg fra 1926 følger langs fjorden på en fylling av tørrmurt stein og går delvis gjennom en halvtunnel. Strekningen er 1,5 km lang og har flere

møteplasser, og er stengt for motorisert ferdsel. Deler av vegen ble restaurert av Bygland kommune i 1995. I 1997 ble det utarbeidet en tiltaksplan for området mht. bruk som turveger. Dagens Rv 9 er siste generasjon veg, og denne er lagt i tunnel gjennom fjellet. 30 meter sør for tunnelåpningen er det plassert et hestedrikkekar i stein som er flyttet dit i senere tid.

Det bratte og vanskelige terrenget viser hvilke utfordringer som vegbyggingen hadde før moderne utstyr gjorde det mulig å sprengne vegen rett gjennom Fånefjell. Folk har tatt seg frem på ulike måter, og de ulike vegene forteller på en instruktiv måte hvorledes dette har vært gjort ut fra de teknologiske mulighetene som forelå gjennom en tidsperiode på mer enn 500 år. Det må utarbeides spesifikke vernebestemmelser for alle vegene og de vegrelaterte kulturminnene som inngår i dette vegmiljøet.

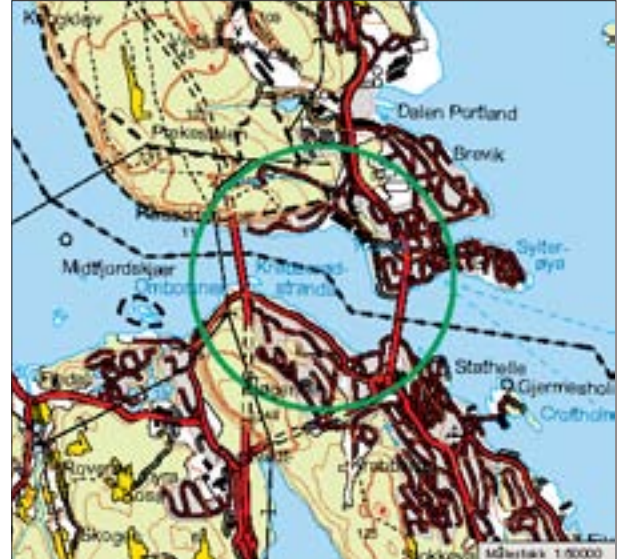
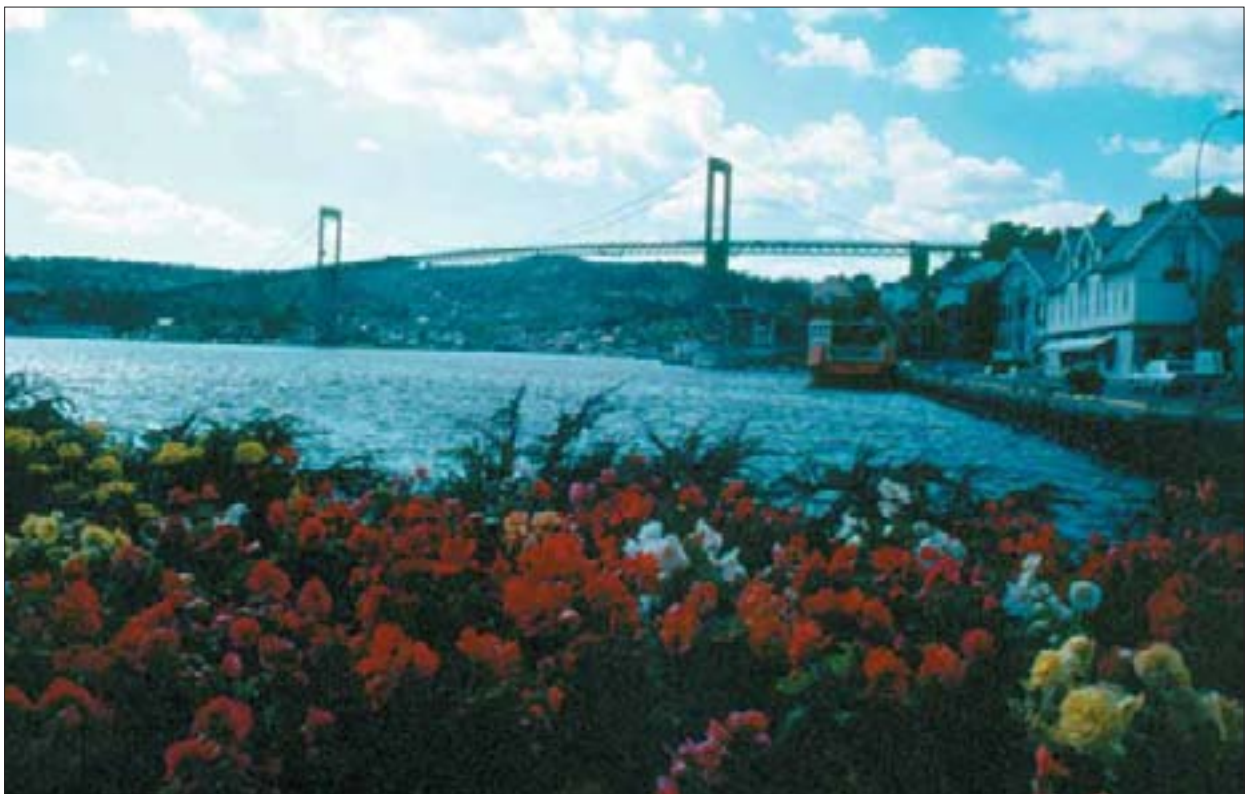
## 54 – 56 Brevik vegmiljø

Vegmiljøet omfatter Brevik bru og Grenland bru som begge krysser Frierfjorden ved Brevikstrømmen. I tillegg er det bevart en bomstasjon som sto på Brevik bru i tiden fra 1962 til 1969, samt det som er igjen av det gamle ferjestedet på Stathellesiden. Brevik bru ligger ytterst i strømmen nærmest stedene Brevik og Stathelle, og er ei hengebru med betongtårn. Kjørebanelen er også i betong og hviler på et blåmalt stålfagverk. Brua har et hovedspenn på 272 meter og en totallengde på 677 meter. Brua har i dag to-felts veg, samt relativt ny ensidig gang- og sykkelbane. På nordsiden av brua er det avkjøringer ned til Brevik, som ligger til dels under brua. Videre er det avkjøring til en vegkro, som ligger helt inntil brua. Sør for brua er det avkjøring ned til Stathelle. Grenland bru er ei skråstagbru der kjørebanelen, som er i betong, holdes oppe av en kassekonstruksjon i stål. Brua har et betongtårn som er Norges høyeste på land med 166 meter. Tårnet er

også det eneste med innebygd redeplass for falk. Hovedspennet på 305 meter bæres av 42 bærekabler (skråstag). Brua har en totallengde på 608 meter. På nordsiden av fjorden går brua rett inn i en tunnel. Forankringskablene går inn i fjellet i samme området, og dette er konstruktivt markert. Bruene

passerer over Norges kanskje mest trafikkerte skipsled, med skip som fører farlig gods til fabrikkene i Porsgrunn og på Herøya. Bruene er godt synlige fra sjøsiden. Den omtalte bomstasjonen står midlertidig lagret på Porsgrunn trafikkstasjon. Tellemaskinen som ble brukt, er også bevart. Rester etter ferjestedet er fortsatt synlig under Brevik bru.

Vegmiljøet inneholder spor etter det eldste ferjesambandet, brua som avløste dette, samt enda ei nyere bru. De endringer som har skjedd i Brevik er et typisk eksempel på en utvikling der hovedvegen først går gjennom tettstedet, så i nærheten av tettstedet, og etter hvert langt utenfor tettstedet. Vegmiljøet har en dominerende plass i landskapsrommet og det er lett å oppfatte de endringer som har skjedd. Brevik bru er nummer to i rekken av denne typen hengebruer som senere skulle bli mye brukt for større spenn her i landet. Varoddbrua ved Kristiansand fra 1956 er den første av typen. Skråstagbruer er det langt færre av, men en del er bygd på 1990-tallet. Bruene gir et imponerende inntrykk og har hver for seg arkitektonisk verdi. Det er viktig at bruene med konstruksjoner og detaljer bevares, i likhet med det som er bevart av ferjestedet i Stathelle. Bomstasjonen søkes også gjenoppsatt i nærheten av Brevik bru. Det må utarbeides egne vernebestemmelser for vegmiljøet.

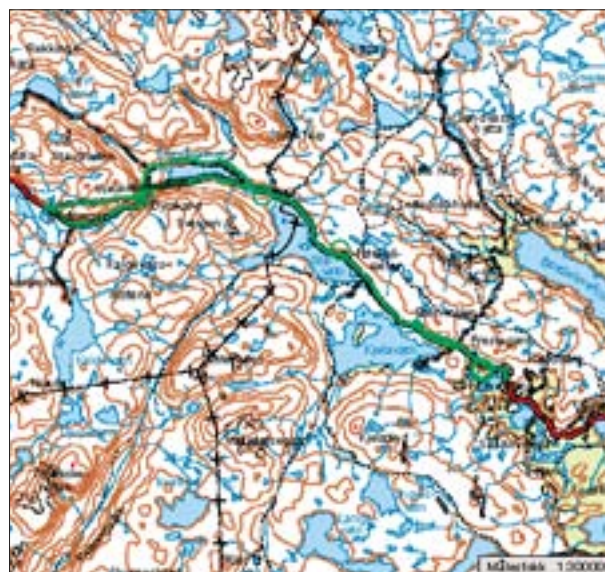
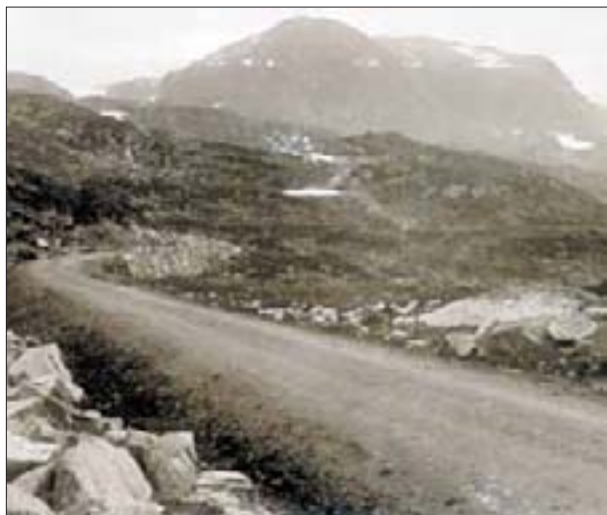
## 57-66 Haukelifjell vegmiljø

Den eldste kjørevegen er bevart i en strekning på 1,3 km og ligger i Telemark som en sløyfe utenfor Vågslitunnelen. Strekingen er asfaltert, og stedvis sikret med stabbesteiner. Deler av vegen er bygd på tørrmur etter chausse-prinsippet med slake svinger og lavt stigningsforhold. Ved vegen er det bevart rester etter en anleggssmie. Vegen er i dag turistveg, og brukes også i perioder når Vågslitunnelen er stengt. I de seneste to årene er det foretatt restaurering av murverket langs vegen. Nord for kjørevegen går den gamle ridevegen som antas å være fra forhistorisk tid over fjellet. I dette området er det også bevart en anleggsbrakke i stein. Bygningen består av ett rom, og er delvis bygd inn i terrenget. Bygningen har kun jordgulv, og det finnes ikke dør i brakken, noe som har ført til at sauer har søkt tilflukt her. Bygningen trenger vedlikehold, og deler av veggene er i ferd med å rase ut. Som del av det samme miljøet ligger også Botn skysstasjon bevart rett vest for Vågslid. I Dyrskar er bevart en annen parsell av den første kjørevegen i tillegg til en mindre omlegging av denne. Langs den opprinnelige traseen som følger nordsiden av Ulevåvatnet er det bevart en rekke merkesteiner, og innhugde årstall kan ses flere steder. En anleggbrakke fra 1880 er bevart. Denne var i bruk under byg-

gingen av vegen. Bygningen er i god stand, og brukes i dag som velferdshytte for etatens ansatte.
