# Vegvalg

Nasjonal verneplan

Veger - Bruer - Vegrelaterte kulturminner

Statens vegvesen Vegdirektoratet

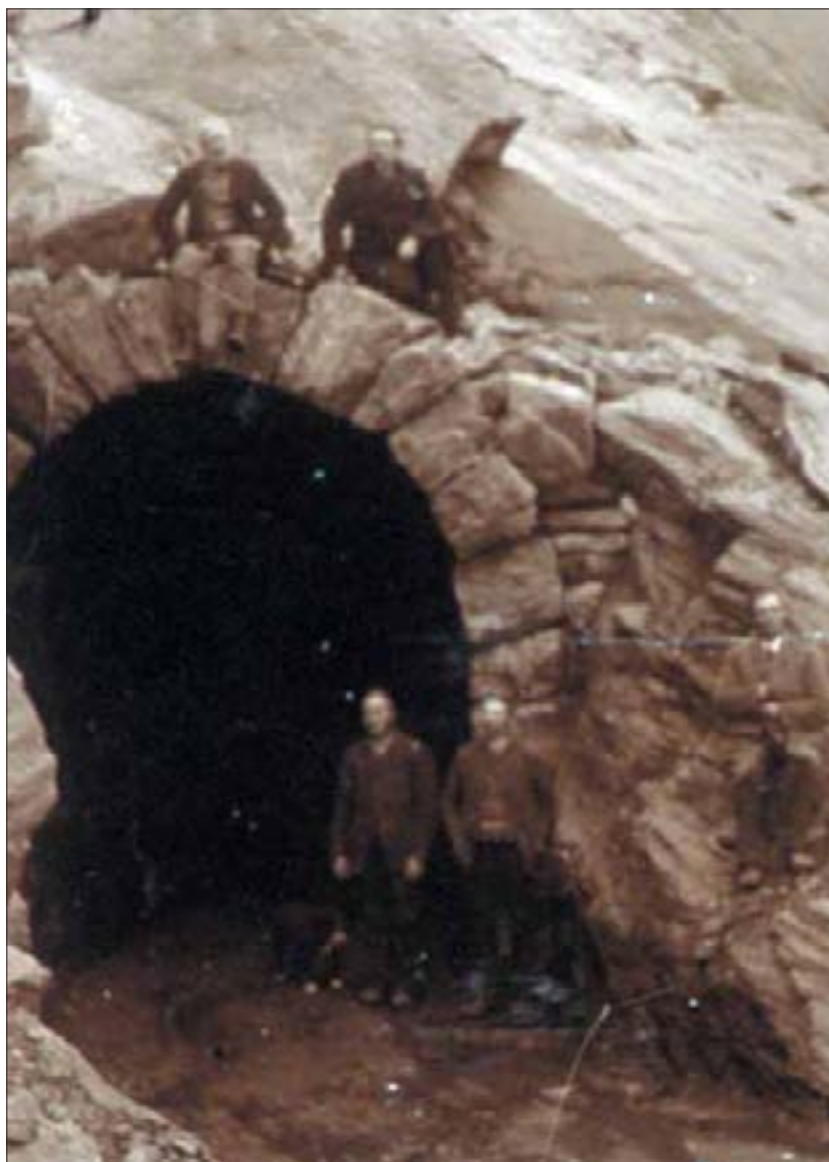
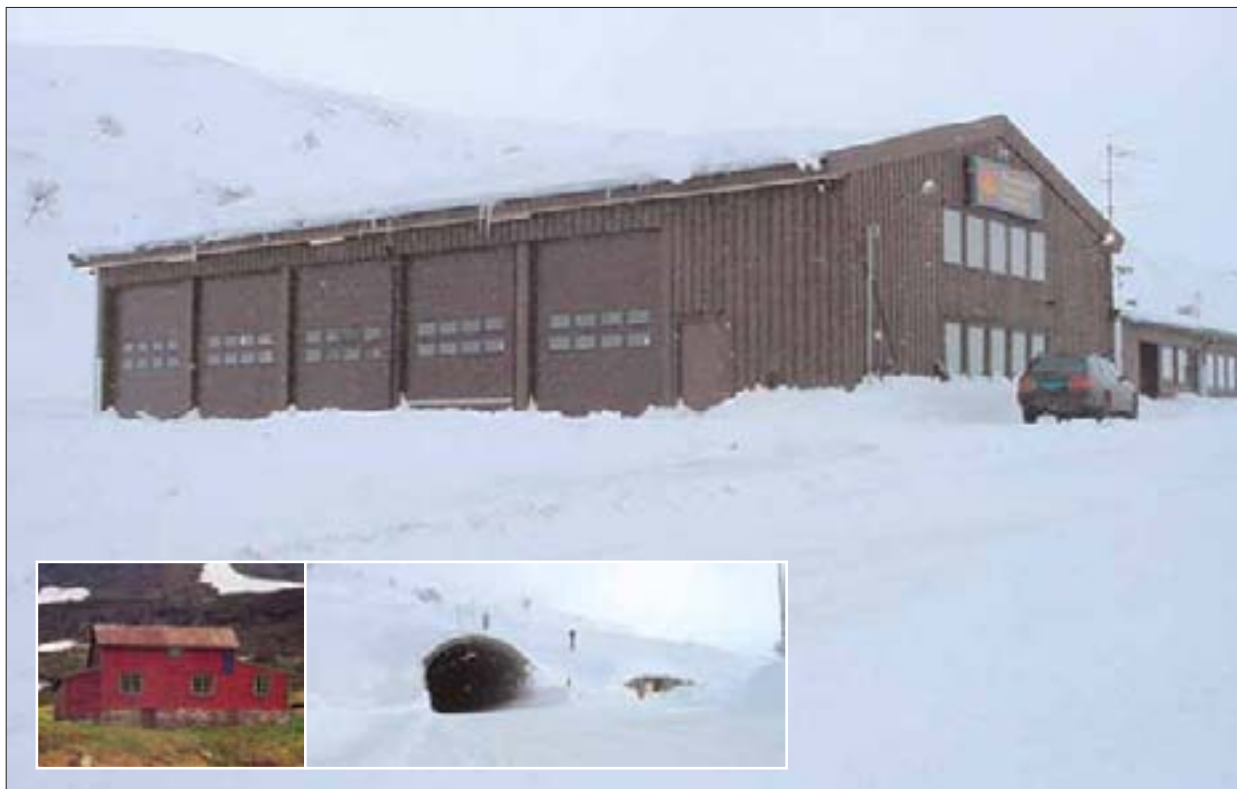
en ny type stor snøfreser på hjulunderstell. Maskinen måtte ha stor kapasitet for drift på dette fjell- overgangspartiet med den snømengden og de vær- forholdene det kunne være her gjennom en lang vintersesong. Videre var det viktig at den nye vegen ble helårsåpen med minst mulig stengning pga. snøproblemer.

På kort tid utførte firmaet Øveraasen oppdraget med å bygge fire eksemplarer av denne nye maskinen, og disse ble levert til åpningen i 1968. Opp- rinnelig var to av maskinene plassert på Telemark- siden og to på Hordaland-siden. Maskinene viste seg effektive, og utførte sine oppgaver og strabaser godt gjennom vintrene. Enkelte tekniske problemer ble løst, og noen komponenter forbedret. I 1986 var nye maskintyper kommet til, og to gikk da ut av bruk, mens to fortsatte å være i drift. Den siste av disse spesielle Haukeli-fresene var i drift annet- steds i Telemark frem til sesongen 1994/95. Lastebil- en som er bevart, ble levert til Statens vegvesen Telemark i januar 1973, og et viktig bruksområde var som brøytebil på Haukelifjell. For etaten repre- senterer denne et nytt utviklingstrekk ved å være den første frembygde lastebil til brøyting. Foran denne anskaffelsen var det atskillig diskusjon og ulike meninger. Skepsisen viste seg ikke å slå til, og erfaringene med bilen i brøyting var gode. Fører- plassen kom høyere og vesentlig nærmere ploegen enn ved normalbygde biler, og sikten for føreren var god. Dette ble også hjulpet av et vinduselement med roterende vindu som ble satt inn før brøyte- sesongen begynte. Bilen var i etatens bruk i 12 år, og

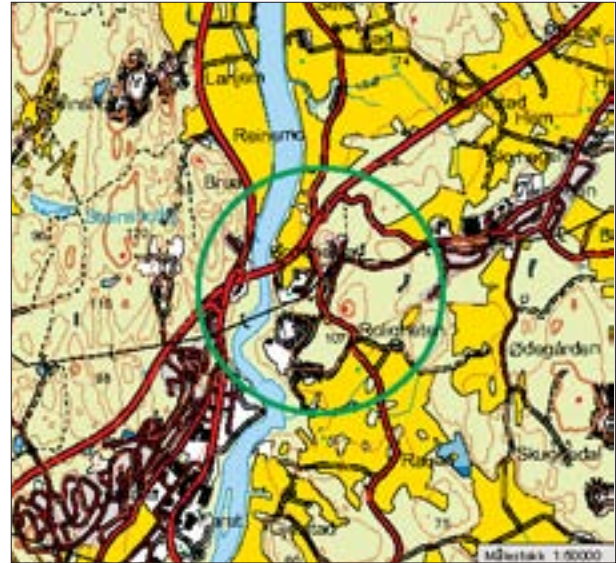
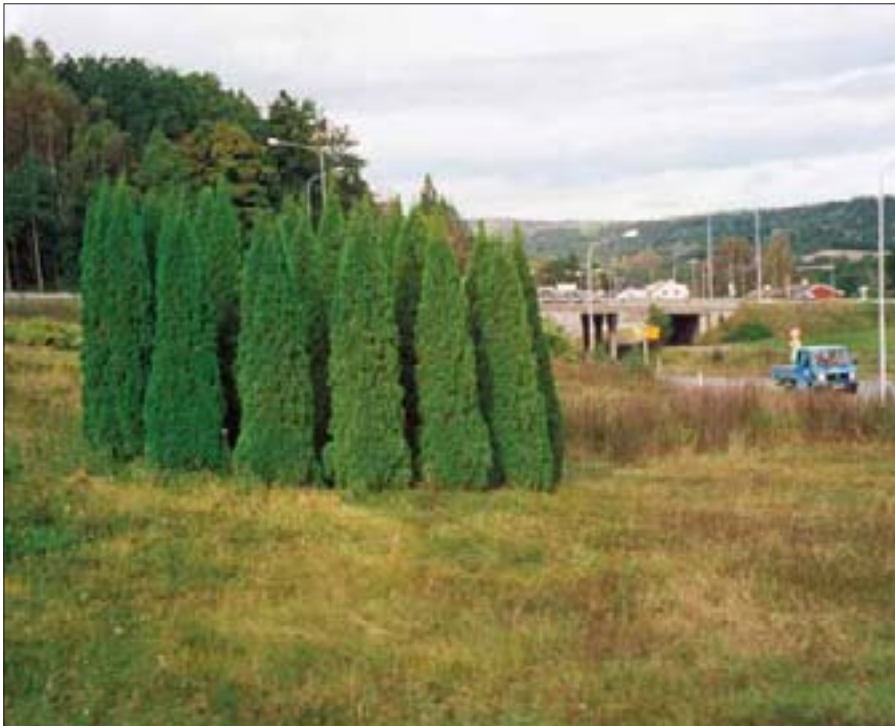
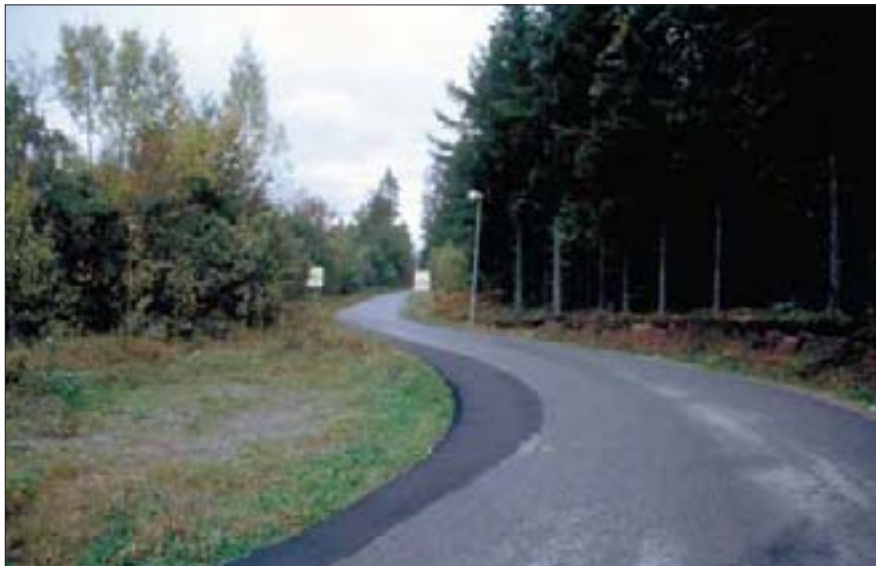
## 67-72 Bommestad vegmiljø

Bommestad vegmiljø består av seks generasjoner veger som alle har vært hovedveger gjennom fylket. De eldste ridevegene er spor etter hulveger, der flere parallelle vegfar ligger ved siden av hverandre. Vegene er slitt ned i bakken med opp til en meters dybde. Den første ridevegen som er kjent fra skriftlige kilder er ca. 1,8 km, og veggrunnen består av gress og grus. Veggen kan følges vestover mot Lågen, og nær elven er det lagt kavlebruier. Den er stedvis bygd opp med tørrmur. «Kongeveien» fra 1650 som var i bruk til 1808 er ca. 1,5 km, og vegdekket varierer fra sand og grus til asfalt. Stedvis er

vegen skadet av vannerosjon. Den er delvis oppbygd i terrenget, og den nordligste delen brukes i dag som turveg. Den første ravegen fra 1808 er bevart i en lengde på ca. 500 meter og denne går i tilnærmet rett linje. Veggen har bred vegbane og brede, dype sidegrøfter. Den er oppmurt over terrenget, og veggrunnen består av gress og jord. Rester etter landkar fra brua bygd i 1808 er bevart. Den nye ravegen, også kalt Bommestadbakkene, overtok som hovedveg i 1873. Den er lagt i myke slynger med maksimal stigning på 1:20. Veggen er stedvis utvidet. Den er i dag asfaltert og del av Fv 169. Brua fra 1902 er ikke bevart. Den ble erstattet av ei fagverksbru i stål med overliggende kjørebane i 1959. Europavegen er lagt tilnærmet i rett

linje. Bommestadområdet er i dag et mye brukt turområde, og det er skiltet med informasjonstavler.

På Vestfoldraet øst for Larvik ligger Bommestad, og her har ferdselsvegene gått gjennom forhistorisk tid, middelalder og frem til nåtid. På Bommestad krysser raet Vestfolds største elv Lågen. Før 1650 var det rideveger, og på midten av 1600-tallet ble disse utbedret til kjøreveger. Den første kjørevegen ble kalt «Kongeveien», og var i bruk som hovedveg frem til 1808. I følge skriftlige kilder kunne man i 1665 kjøre med hest og vogn fra Oslo til Larvik. Da denne ble nedlagt sto det ferdig en ny hovedveg, Raveien, som hadde sin brukstid fra 1808 til 1873. Fra 1808 og frem til 1902 var det trebru over Lågen noen hundre meter lengre nord enn dagens bru. Vegen ble igjen omlagt, og ny raveg, som var bygd etter chausse-prinsippet, ble lagt i opprinnelig 12 slynger og hadde funksjon som hovedveg frem til 1956. Fra 1902 til 1959 ble Lågen krysset ved hjelp av ei stålfagverksbru med en kjørebane. Denne lå rett sør for nåværende bru. I 1956 sto ny hovedveg ferdig, og som del av denne ble nåværende bru bygd i 1959.

Vegene i Bommestad vegmiljø er alle tidstypiske, og de har form og utseende som er representative for datidens krav og bruk. I tillegg til vegene finnes det også rester etter ulike bruer som har krysset over Lågen. I området foreligger det ytterligere planer om ny hovedveg, og stedet vil dermed få sin hovedveg nummer syv. Det store antall vegger på ett og samme sted er en enestående samling vegminner. Området egner seg svært godt for tilrettelegging og formidling. De eldste hulvegene er automatisk fredet i medhold av Kulturminneloven. For de andre vegene er det nødvendig å utarbeide egne vernebestemmelser.

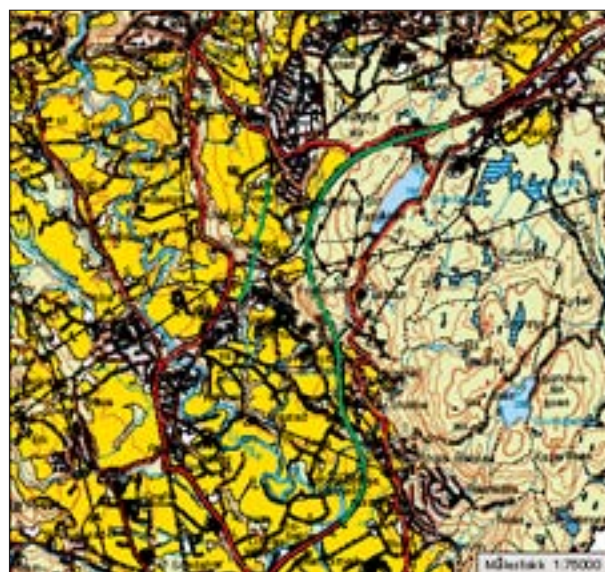
## 73-74 Lierbakkene vegmiljø

Som en forlengelse av den første offentlige kjørevegen i Norge ble det omkring 1665 bygd veg videre fra Hokksund, via Drammen og til Oslo, og Paradisbakken var del av denne hovedvegen frem til 1865 da ny veg til Lierskogen var bygd. Motorvegen som her er valgt ut, var den første motorveg med midtdeler som ble bygd i Buskerud, og en av de første i landet. Omfattende planer for utbygging av motorveger ble lagt av Opplysningsrådet for biltrafikken, og denne strekningen er en av de få som ble realisert. En samlet plan for motorveg-utbyggingen ble utarbeidet med trinnvis utbygging. Første del av utbyggingen sto ferdig i 1967 med to-felts motorveg og krabbespor med egen tunnel. Det ble anlagt bruer, og planeringsarbeid inkluderte nedre forsterkningslag for fire-feltsløs-

ning. I 1972 sto fire-felts løsning ferdig med ny tunnel for sørgående løp sikret med prefabrikkerte betonghvelv. De to eldste tunnelene var sikret med henholdsvis plasstøpt betong og bolter/sprøytebetong. Vegutstyr er stedvis skiftet ut etter at vegen ble bygd.

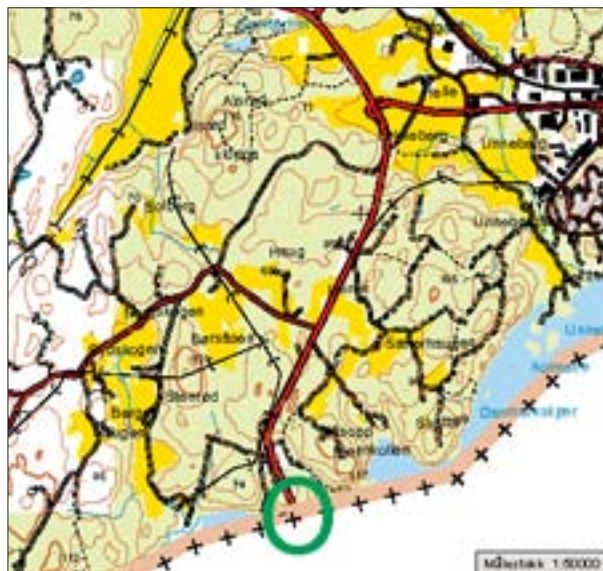
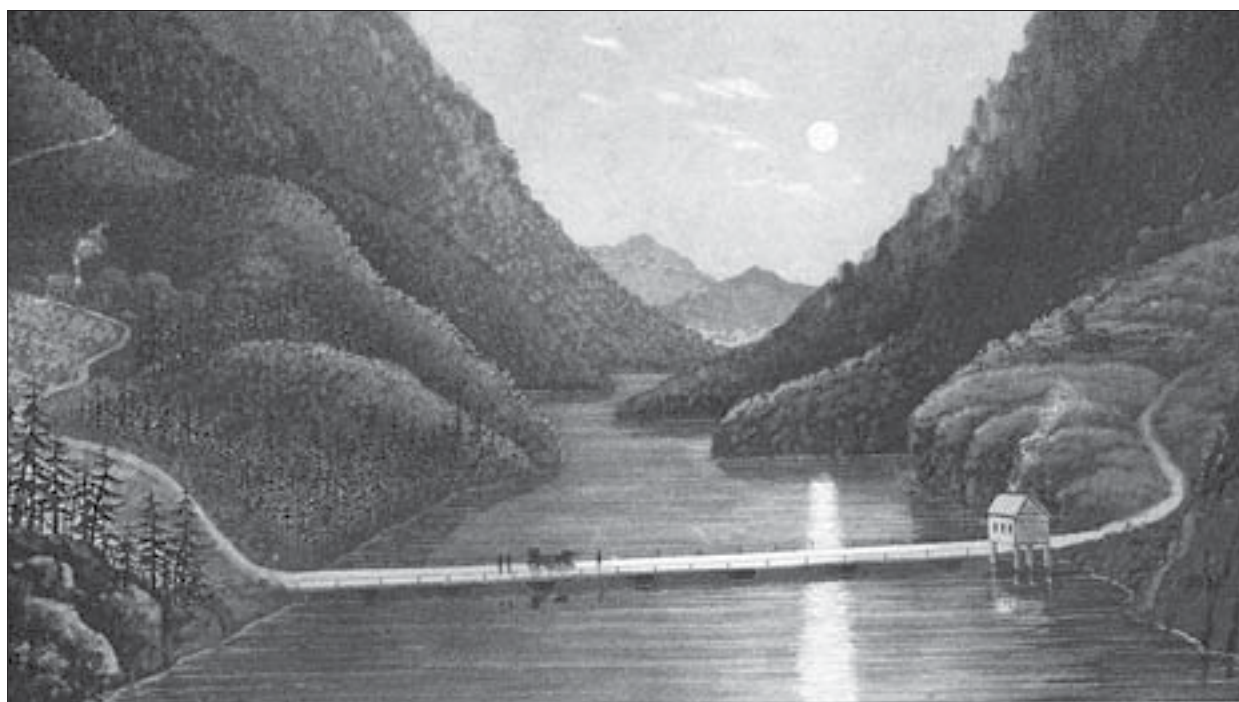
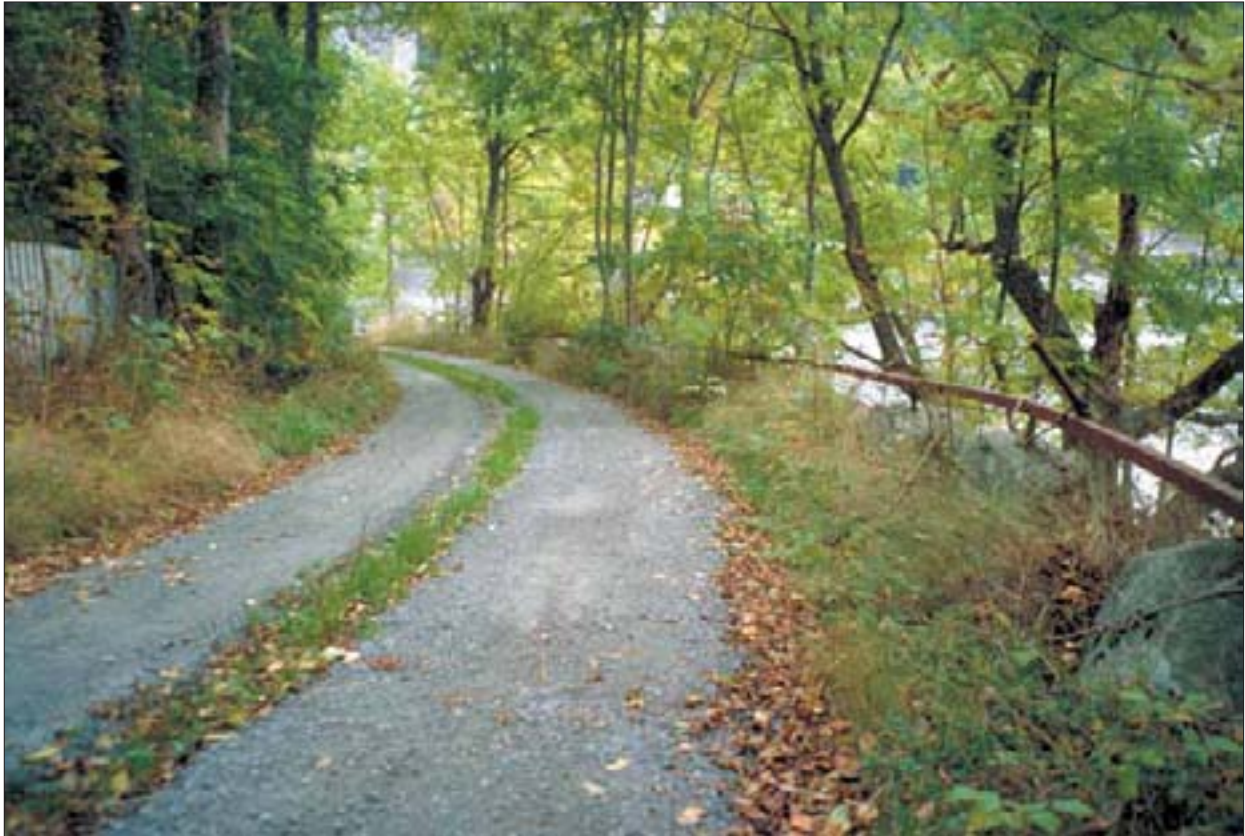
## 94-97 Svinesund vegmiljø

Vegmiljøet ved Svinesund består av tre generasjoner mellomriksveger mellom Norge og Sverige. Svinesund er et smalt parti i Ringdalsfjorden, og trolig har det vært overfartssted her tilbake til forhistorisk tid. Terrenget i området er kupert, og det er svært bratt ned mot fjorden. Den eldste kjørevegen fra omkring 1800 er delvis oppbygd i terrenget og er bevart i en strekning på 70 meter. Vegen er overgrodd med vegetasjon og har sidekanter av tørrmurt naturstein. Den er delvis overbygd av chausseen fra 1894 som har grøfter på begge sider og er delvis oppbygd i terrenget. Langs vegstrekningen står stabbestein, og langs vegens søndre parti er det satt jernrekkverk oppå stabbesteinene. Rekkverket er flere steder i dårlig forfatning, hvilket også gjelder for steinmurer langs vegen. Vegen er i stor grad gruslagt med unntak av et asfaltert parti på 50 meter. Den brukes i dag som privat veg. Ferjekaien og sundstuen er bevart ved fjorden, og er i dag i privat eie. Deler av sundstuen er fra 1600-tallet, men flere endringer er foretatt i senere tid.

Svinesundbrua er ei betongbuebru med betongpilarer som er forblendet med granittblokker og med sidespenn i murte granittblokker. Bruas totale lengde er 420 meter, og høyden er 60 meter. Det største bruspennet er på 155 meter. Brua har en to-felts asfaltert veg med smalt fortau på begge sider. På hver side av riksgrensen ligger moderne tollstasjoner og servicebygg.

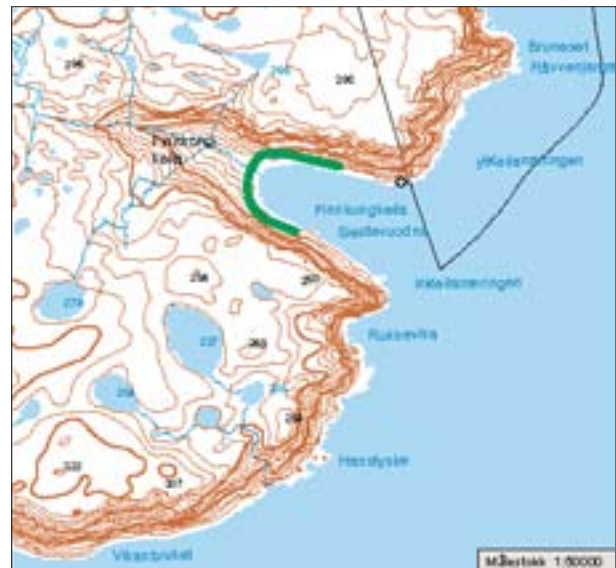
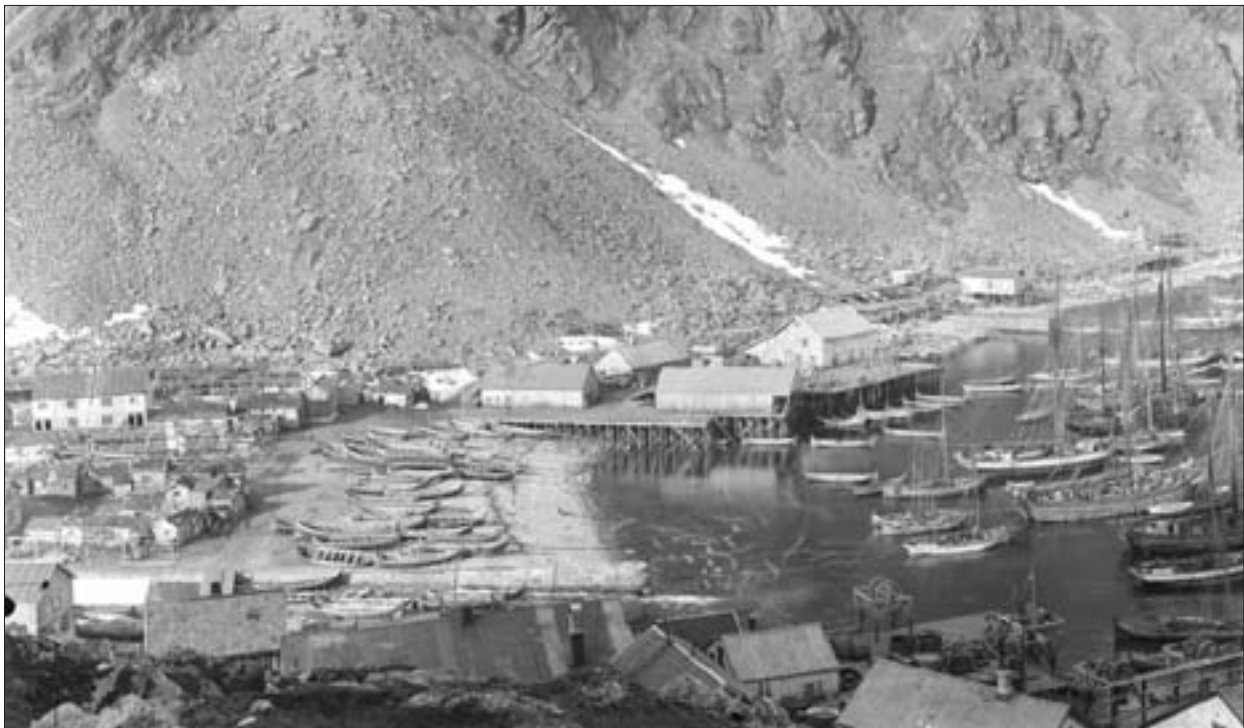
# 99 Finnkongkeila

Vegen er en såkalt fiskeværsveg og er lagt i strandsonen i en lengde av 800 meter. Den er bygd med tørrmur på yttersiden, og det er bevart rester etter brukar fra ei bru som ble sprengt i 1944. Langs begge sider av elveløpet er det bygd forsterkninger av tørrmur, og fra brustedet og ut til sjøen er elvebunnen hellelagt. Rester etter bygninger og andre anlegg som var del av fiskeværet er også bevart.

Vegen er en fiskeværsveg og representerer en svært vanlig type veg i Finnmark i mellomkrigstiden. Det som er bevart av fiskeværet, viser på en svært instruktiv måte hvorledes store deler av Finnmark og Troms så ut etter at tyskerne trakk seg tilbake i 1944. Det er nødvendig at det utarbeides spesifikke vernebestemmelser for området, og det er viktig at vegen, brukarene og den hellelagte elvebunnen bevares som del av det nedbrente fiskeværet.

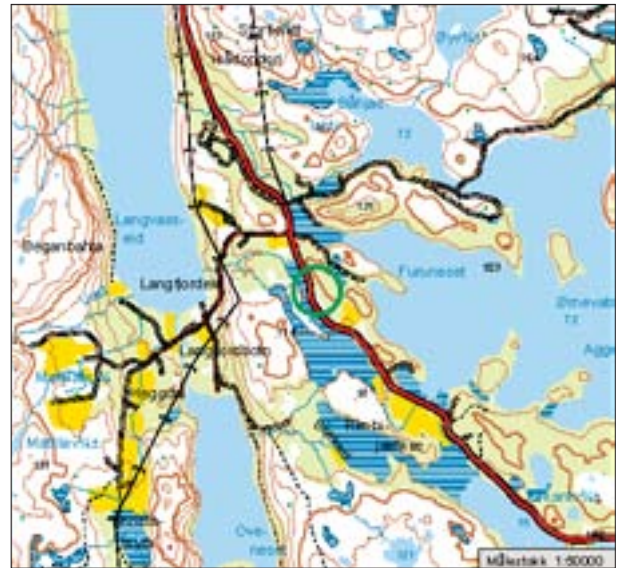
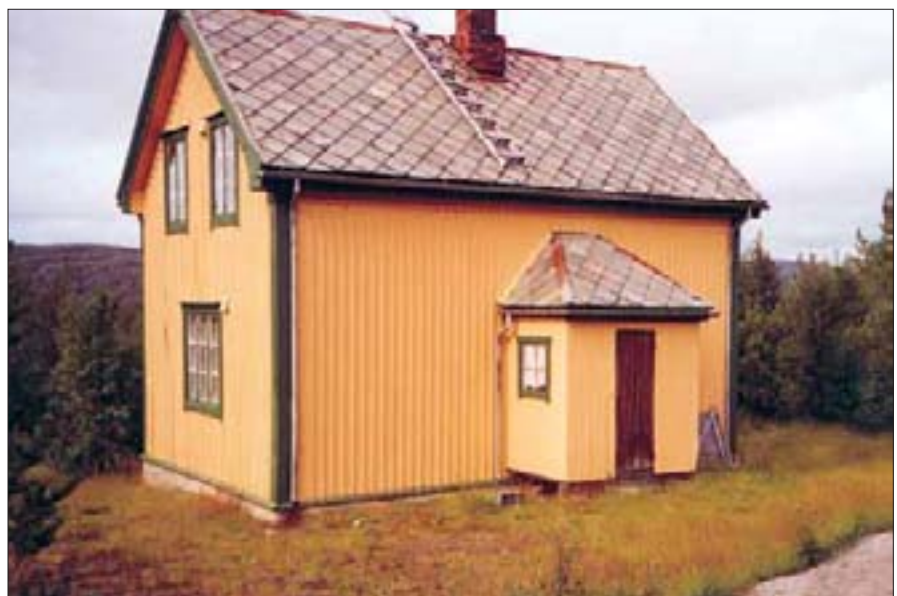
# 103 Langvasseid

Bygningen er av bindingsverk, og i tillegg til bolig-  
huset er det to uthus. Hovedbygningen er under  
restaurering, og arbeidet skjer i samarbeid med Sør-  
Varanger museum. På området omkring tjenestebo-  
ligen er det samlet en rekke brakker av ulike alder  
som har vært brukt av Statens vegvesen under  
anleggsarbeider. I Finnmark der avstandene er  
store, har slike brakker vært mye brukt. Brakkene  
inngår i etatens museumssamlinger.

Bygningen er en av svært få bygninger i Finnmark  
som ble stående etter tyskernes tilbaketrekning i  
1944. Bygningen er i god stand, og er representativ  
for etatens tjenesteboliger. De fleste bygningstyper i  
etatens eie og bruk var frem til omkring 1970 til-  
passet lokal byggeskikk. Det må utarbeides egne  
vernebestemmelser for hovedbygningen og de to  
uthusene.

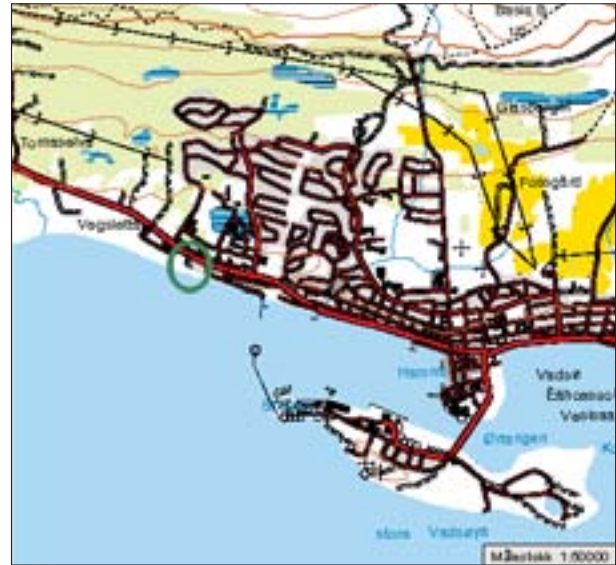
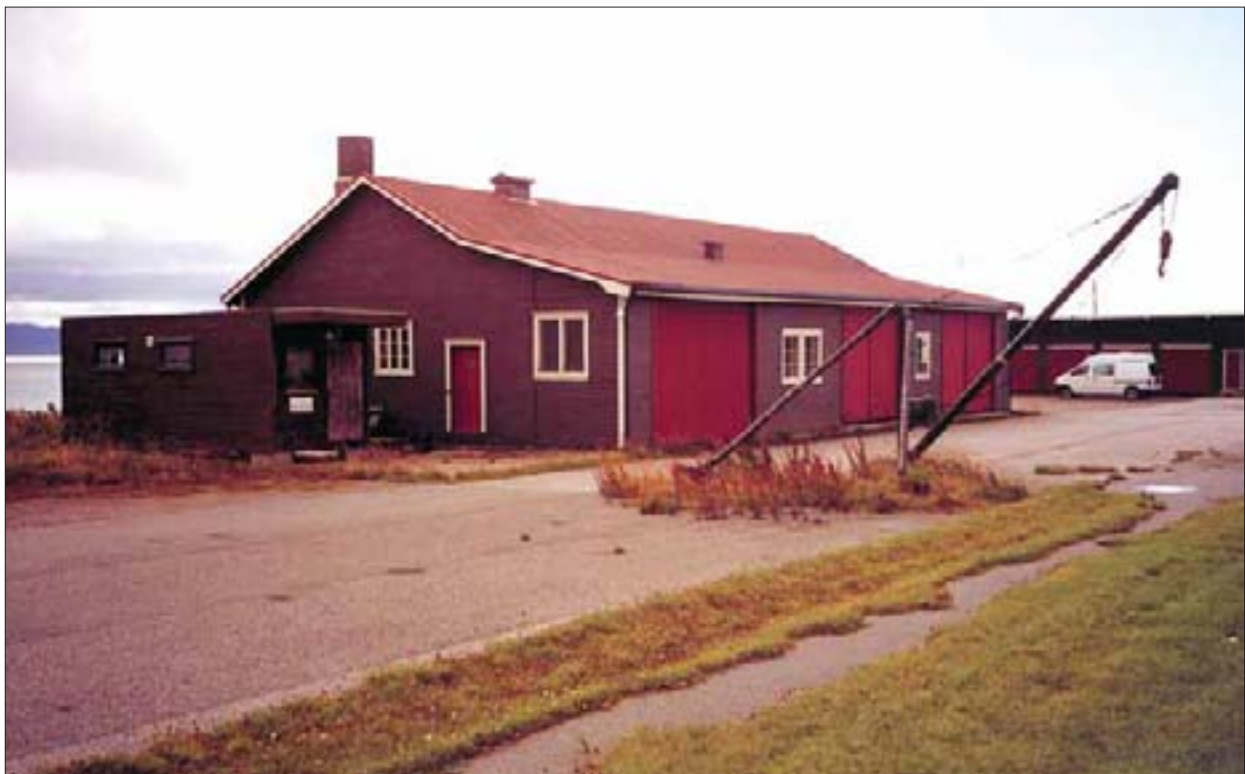
# 104 Vadsø

Anlegget består av en verkstedel og en smie. I dag brukes bygningene som verksted for ansatte i Statens vegvesen og som lager for laboratorie-utstyr. Bygningene er bra vedlikeholdt.

Bygningsanlegget er et typisk eksempel på en smie med verksteddel som var vanlig i etaten frem til omkring 1970. Den stadig voksende maskinparken krevde vedlikehold og reparasjoner, og her ble nødvendig smiarbeid utført. Det må utarbeides egne vernebestemmelser for bygningsanlegget.

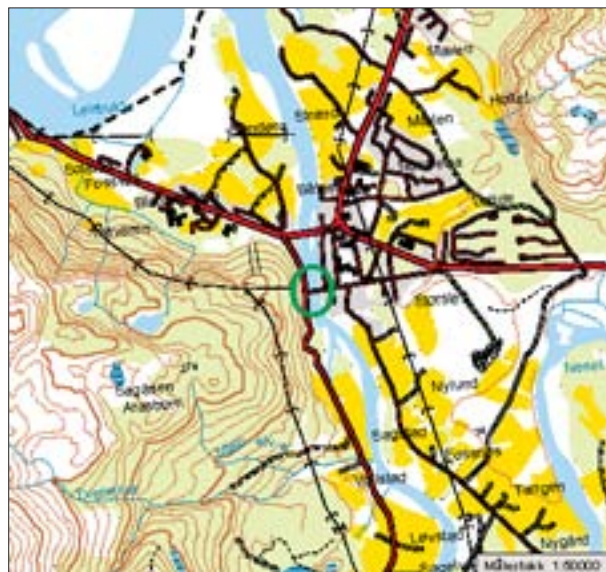
# 108 Nordreisa gamle bru

Brua er ei fagverksbru i stål med tredekke og spennvidde på 63 meter. Landkarene er bygd i huggen stein, og har forbygninger langs elven. Oppå brua langs rekkverket er det lagt vannledning og elektriske kabler i en trekasse. Brua er i god stand, og inngår som del av det kommunale gang- og sykkelvegnettet.

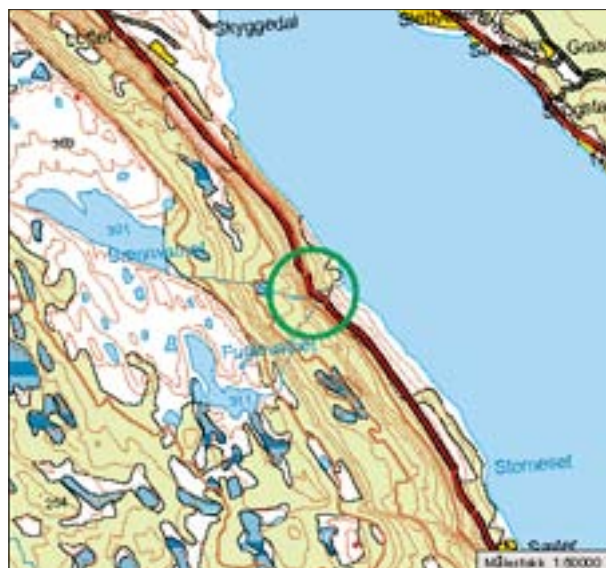
Vegen går langs det bratte og ulendte Leirafjellet. Vegen er flere steder bygd opp med tørrmur, og ved Kjerringberget er det bygd en tørrmur i en lengde av 107 meter. Høyden varierer fra 2 til 13 meter. Muren er bygd opp av delvis huggen stein, og midt i muren er to tørrmurte stikkrenner. Byggematerialet er stort sett lokal skiferstein. Rekkverket består av kantstein i betong. Det var opprinnelig et trekkverk. Fylkesvegen har en total lengde på 40 km.

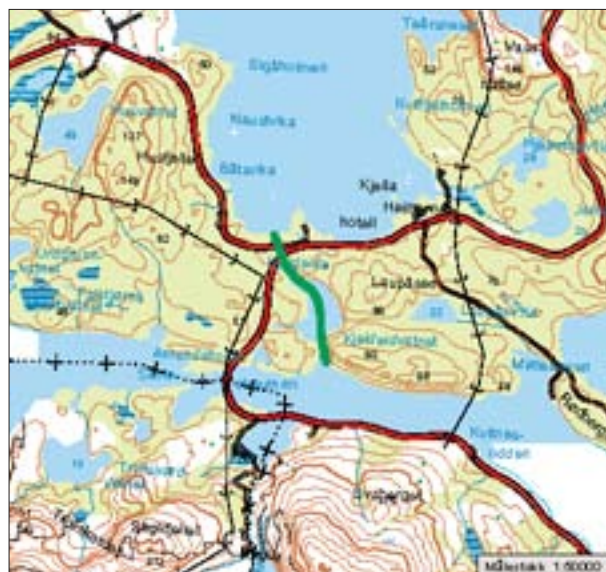
Mange steder i Norge har man dratt båter over land som her over Kjelleidet. Båtdraget består av to drag med Kjellvatnet i midten som er regulert til jevn vannstand. Da Rv 17 ble bygd i 1979, ble vegen lagt på tvers av draget. I forbindelse med Kulturminneåret 1997 ble det bygd en kulvert under riksvegen slik at båtdraget igjen kunne benyttes.

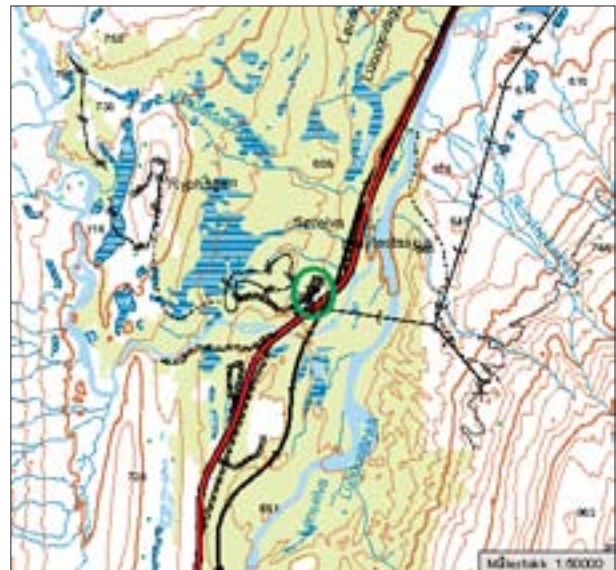
Sørelva består av en to-etasjes panelt tømmerbygning, samt en garasje. Oppsynsmannsbrakken har ny utvendig kledning, og et eternitt-tak er lagt oppå det gamle. Bygningen er lite endret innvendig. Garasjen har ny utvendig kledning og ny port, og innredningen er i stor grad utstyr fra andre verdenskrig. Bygningene brukes i dag som velferdsbolig for etatens ansatte.

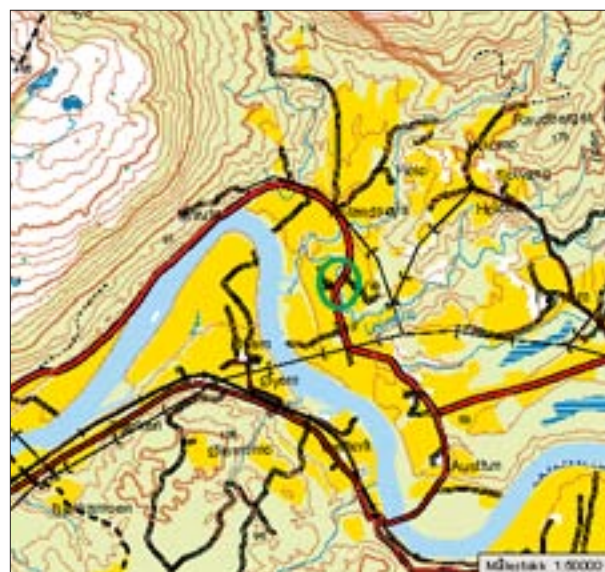
Leir bru fra 1905 har armert betonghvelvkonstruksjon med spennvidde på 8 meter. Da ny bru ble bygd, ble vinkelen på vannløpet under Leir bru endret, noe som førte til at det ene landkaret har vært utsatt for utgravning fra vannmassene. Statens vegvesen har igangsatt tiltak for å rette på skadene, og i 2001 ble det gjort understøpning av landkar, og nytt rekkverk ble bygd. Gammelt slitt asfaltdekke er også nylig fjernet, og tetningsarbeid vil snart bli utført.

Brua ble bygd i 1905 som den første brua i Norge med armert betong i hvelvet. Brua ble konstruert av avdelingsingeniør i etaten Emil Astrup som hadde sin utdannelse fra Tyskland. At Leir bru var forut for sin tid når det gjaldt byggeteknikk og materialer, forteller retningslinjene for jernbetongbruer som Vegdirektoratet kom med først sju år senere – i 1912. Brua var i bruk på riksvegen frem til 1968, da ny bru ble bygd.

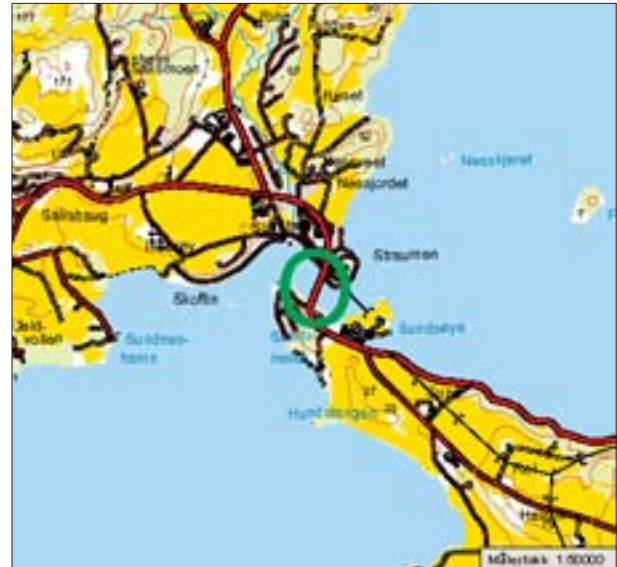
Fagverksbru 1958 Brunr 17-0436

Straumen bru er ei utkraget stålfagverksbru med overliggende brudekke av armert betong. Vegdekket er asfalt. Landkar og de tre pilarene av betong er fundamentert på svevende pæler. Brua har en totallengde på 202 meter. På bruas vestre side er det bygd gang- og sykkelbane som er skilt fra kjørebanelen med rekkverk. Alle rekkverk på bruas er blåmalt. Brua inngår i dag i riksvegnettet.

Brua forbinder Straumen på Inderøy med «fastlandet». Den er et eksempel på en videreutvikling av fagverkstypen der betongdekket er spennarmert over pilarene. Stavene i fagverket er klinket sammen av standard stålprofiler, og er svært jevnt dimensjonert. Det må utarbeides spesifikke vernebestemmelser.

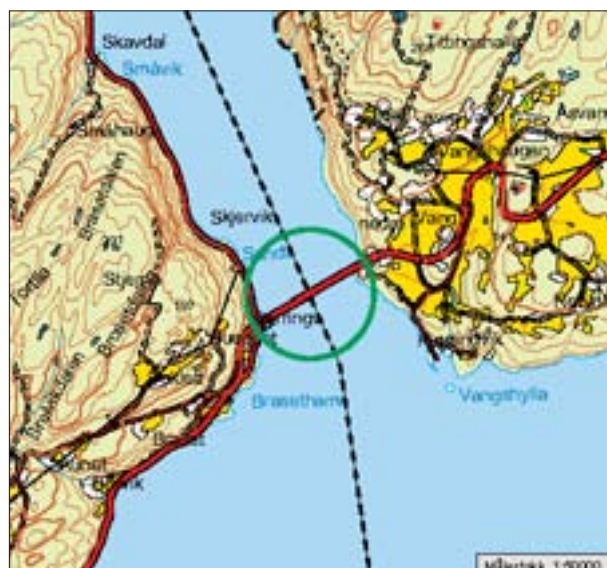
Skråstagbru 1991 Brunr 17-1400

Brua krysser Skarnsundet som skiller Trondheimsfjorden og Beitstadfjorden, og krysser kommunegrensen mellom Inderøy og Mosvik. Brua ligger langs Rv 755 og binder sammen to ulike landskap. Inderøya har jordbrukslandskap med store gårder, mens Mosvik har fjell og kupert terreng. Brua er 1010 meter lang med et hovedspenn på 530 meter.

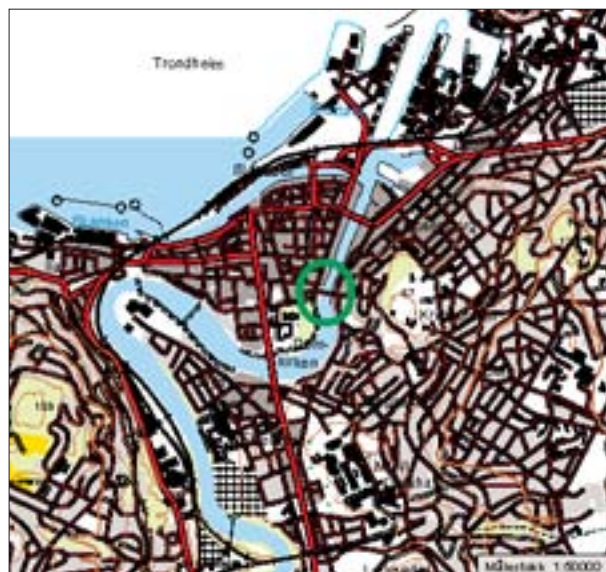
Den første brua ble bygd i 1685. Nåværende bru ble konstruert av statsingeniør C. A. Dahl i 1860-1861 som ei fagverksbru i tre. Deler av den fungerte som klaffebru og ga muligheter for å slippe båter forbi.

Brua ble utvidet i 1967. Klaffebrua ble da erstattet med en plate av armert betong, men man sørget for å ivareta de to karakteristiske portalene for klaffebruas heisemekanisme.

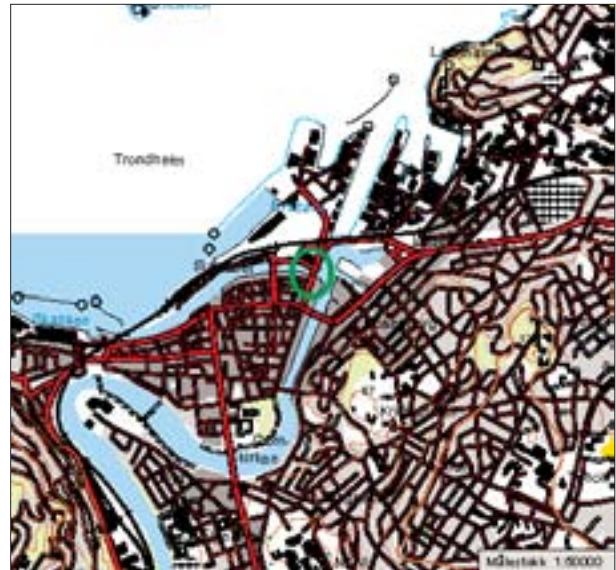
# 141 Brattørbrua

Brattørbrua er ei såkalt rullebru og har en total-lengde på ca. 32 meter over tre spenn. Det midtre spennet består av to rullende bruklaffer, som hver hviler på fire skinnegående stålhjul. Hver av bruklaffene kan trekkes innover de to andre spennene. Brua har to pilarer og landkar av armert betong. Sålen er sikret med forskalingsbord, og brudekket består av kantstilt strøved.

Brattørbrua ble opprinnelig konstruert av stadsingeniør Carl Adolf Dahl som en del av hans stor-slåtte utbyggingsplan for Trondheim havn, og sto ferdig i 1880. Foruten hovedkonstruksjonen, ble brua nesten helt fornyet i 1939, og nok en gang ombygd av tyskerne under andre verdenskrig. Det opprinnelige brudekket ble skiftet ut med et aluminiumsdekke i 2000.

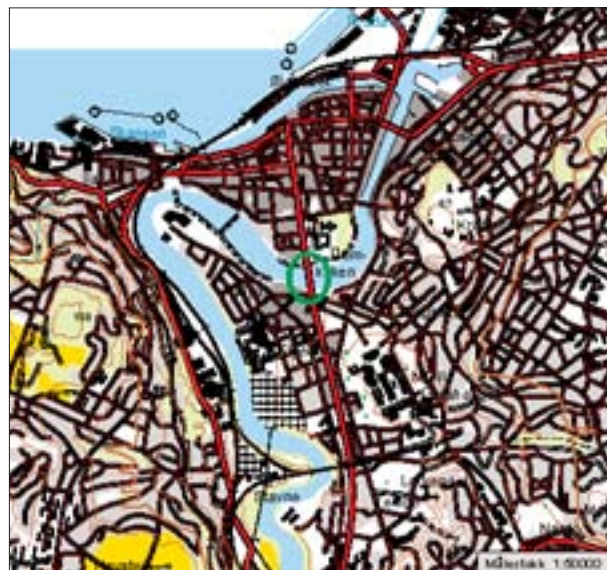
# 143 Elgeseter bru

Brua ble oppført i 1950-1951, og bruas utforming var et resultat av en landsomfattende arkitektkonkurranse som ble vunnet av A. Aas-Jakobsen, G. Blakstad og H. Munthe-Kaas. Brua var tidligere del av hovedferdselen gjennom Trondheim.

Brua er et eksempel på hvordan nyere veganlegg på en god måte tilpasses eldre bygningsarkitektur av nasjonal betydning. Brua har med sine slanke søyler og stramme utforming høy arkitektonisk verdi. Det er viktig at det utarbeides spesifikke vernebestemmelser slik at brua med sine mange detaljer blir bevart og tilpasset fremtidig bruk.

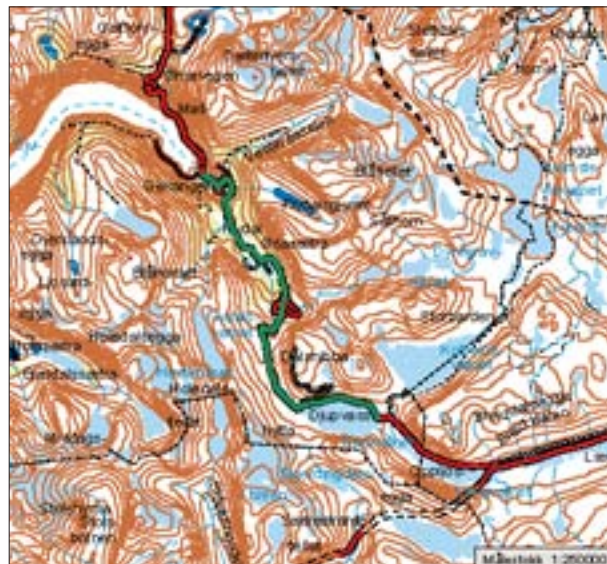
# 146 Geirangervegen

til vegbyggingen ble gitt i 1881, og i løpet av åtte år var vegen på 22 km ferdig. Opptil 300 mann arbeidet på veganlegget i sommermånedene. Vegen hadde maksimal stigning på 1:10, besto av ni steinhvelvruer, 29 svinger à 180 grader og 5364 stabbesteiner. Høyeste punkt på vegen var 1038 mo.h. Vegen har vært utbedret en rekke ganger gjennom hele 1900-tallet i form av breddeutvidelser og bygging av møteplasser. I 1983 var vegen ferdig breddeutvidet som to-felts veg. Vegen fikk etter hvert stor betydning for stedet Geiranger.

Geirangervegen var et av Norges største veganlegg da den ble bygd. Vegen går for å være et av vegdirektør Krag's store byggverk, og den ble tildelt gullmedalje på verdensutstillingen i Paris i 1900. Spesiell oppmerksomhet fikk Knuten som en av landets første trafikkmaskiner. Den kan ses i sammenheng med de to senere anleggene Korketrekkeren i

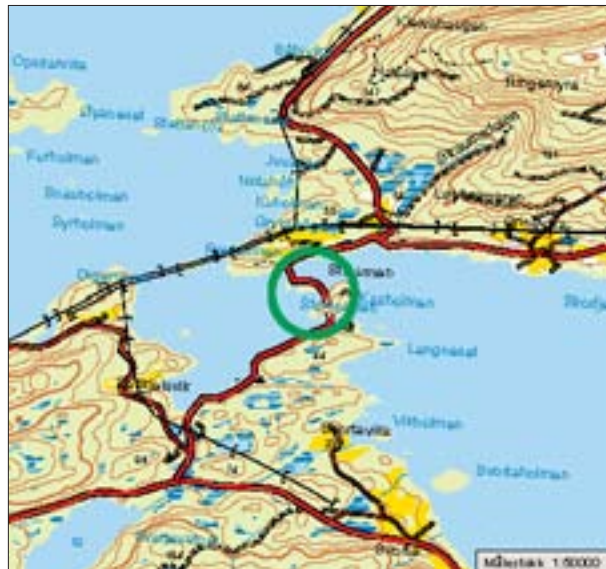
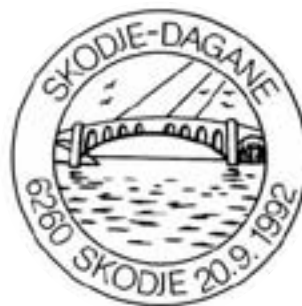
# 148 Skodjebruene

Bruforbindelsen over Skodjestraumen består av to hvelvbruer, en tunnel og en fylling med gjennomløp. De to hvelvbrueene, Skodjebrua på 57 meter spennvidde, og Eggestraumen på 40 meter spennvidde, er omtrent likt oppbygd. De består av tørrmurte brukar i naturstein, og selve hovedspennet er i murt huggen stein. Sekundærbrueene som hviler på hovedbuen er bygd av murt teglstein. Rekkverket er av krysslågt støpejern, som senere er blitt forsterket med nyere autovern. Forstøtningsmurene er kantsikret med stabbestein, og senere blitt forsterket med betong. Dette gjelder også for brudekket. Tunnelen er utformet med tunnelinnslag uten portaler, og tak og vegger har opprinnelige sprengflater etter sprengningen i 1919. I bergveggen ved den sørlige inngangen finnes flere inskripsjoner med årstall. Fyllingen har et gjennomløp der den ene fasaden er i murt huggen stein, og den andre i betong. Vegstrekningen er del av dagens Rv 661, og pga. Skodjebruas tekniske tilstand, er det kun tillatt kjøring for mindre biler. Statens vegvesen har igangsatt vedlikeholdsarbeider på brua.

Tanken omkring bygging av bru over Skodjestraumen ble lansert av vegdirektør Krag i 1892. Videre planer ble utarbeidet av overingeniør Hovdenak ved vegkontoret i Molde. Først var det snakk om å bygge ei jernbru, men etterhvert ble det bestemt å bygge ei hvelvbru som var gunstigere med tanke på vedlikehold. Bruforbindelsen sto ferdig i 1919, men avlevering av vegparsellen skjedde først i 1922.

Bruforbindelsen over Skodjestraumen var et stort og avansert byggeprosjekt i 1919. Det ble bygd med tradisjonell byggestein, til tross for at betong var i ferd med å overta som materiale. Bruene er teknisk og arkitektonisk godt utført. Vegtunnelen på denne strekningen er fylkets første tunnel i tillegg til at den er svært godt bevart med sine opprinnelige flater. Til tross for enkelte endringer og forsterkninger, er bruanlegget i stor grad opprinnelig. Det må utarbeides spesifikke vernebestemmelser for hele anlegget.

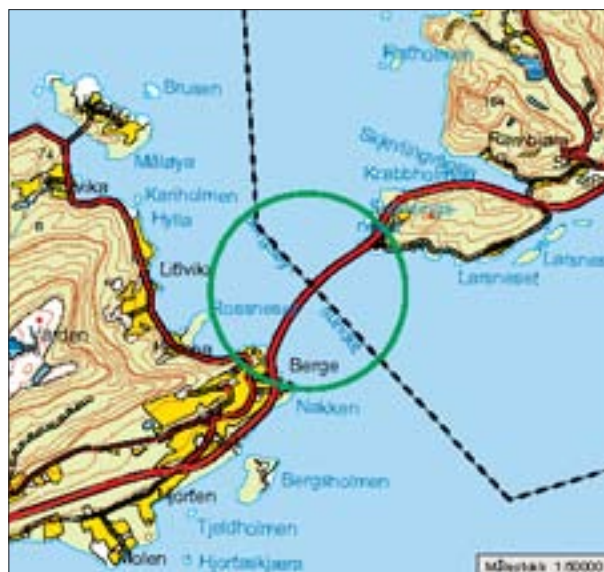
# 153 Bergsøysundet bru

Krysning av Salhusfjorden i Hordaland var helt siden 1960-tallet det mest aktuelle brusedet for ei moderne flytebru. Mange runder med utredninger og studieturer både til USA, Canada og Australia der det fantes moderne vegbruer av flytebrutypen ble gjennomført. Først rundt 1986-87 kom de nødvendige beslutninger, og da hadde vegkontoret i Møre og Romsdal klart å få krysning av Bergsøysundet i fastlandsforbindelsen for Kristiansund (KRIFAST) frem i køen foran Salhusprosjektet. Den tekniske planleggingen startet med opprettelse av en prosjektgruppe i Vegdirektoratet som i samarbeid med vegkontoret skulle videreutvikle/tilpasse kjente prosjekt til norske forhold. Etter mange alternativer og mye utviklingsarbeider

ble det etter anbudskonkurranse underskrevet kontrakt i 1990. Pongtongene ble produsert i nærheten av Stavanger, mens stålbuen ble sveiset sammen til passende elementer i Verdal og fraktet til et for vær og vind skjermet sted nær brusedet for montering. Hele den vel 900 meter lange brustrengen ble deretter tatt på slep av diverse taubåter for å få den frem til brusedet. Forbindelsen erstattet flere ferjesamband da den ble åpnet i 1992.

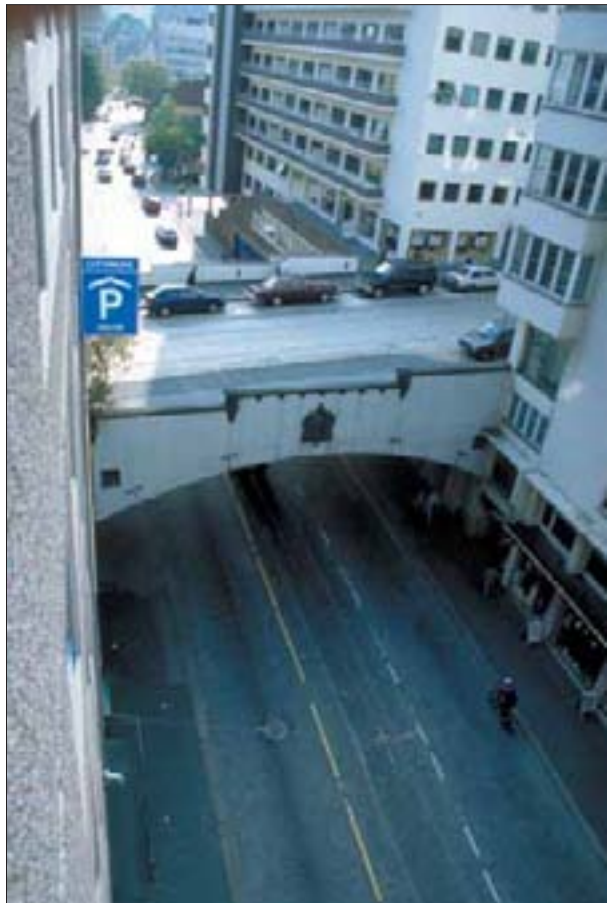
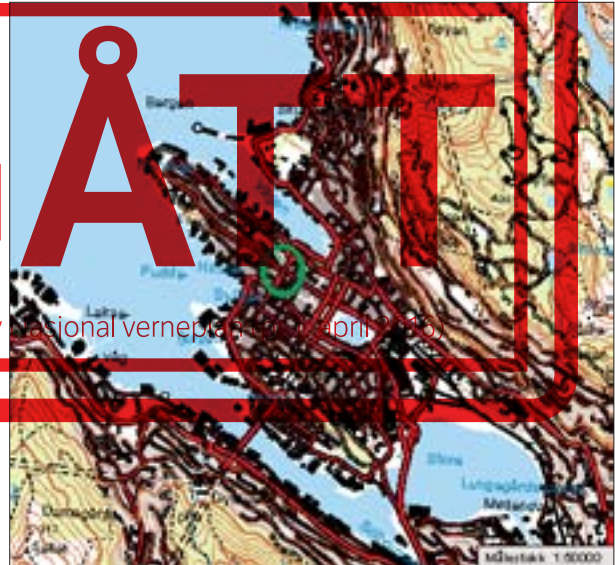
# 171 Smørsbroen

Smørsbroen ligger midt i Bergen sentrum. Brua har en spennvidde på 17 meter, og er ei hvelvbru i betong med hel overmur. I tillegg til to kjørefelt har brua fortau på begge sider og parkeringsplasser på en side. Selve kjørebane er brulagt, og fortauene har henholdsvis steinheller og asfalt. En linje i brosteinen markerer hvor trikkeskinnene en gang gikk. I hvelvet er det murt opp 14 stiliserte hvelvbuer. Bruas nordøstlige fasade er bygd i nygotisk stil og har utsmykninger fra gresk mytologi av Bernard Greve og Mandur Eriksen. Bruas motsatte fasade fremstår rent funksjonalistisk med glatte flater og rette kanter. I 1991 ble brua istandsatt og utsmykket med kunstneren Arne Rygvolds figurer i jern. Brua er i dag et viktig bindeledd mellom Bergen sentrum og Nordnes som del av Fv 270.

Etter bybrannen i 1916 skulle Bergen gjenoppbygges som en mer moderne by, og i den forbindelse ble byens daværende eneste sentrumsbru, Smørsbroen, bygd. Brua ble oppkalt etter ridder og riksråd Jon Svaleson Smørs (ca. 1420-1483), og sto ferdig bygd i 1923. Brua ble bygd med to ulike fasader som skulle gjenspeile de to ulike arkitektoniske bymiljøene som den vendte mot. Den har vært jevnlig vedlikeholdt, og nytt brudekke har kommet til i senere år.

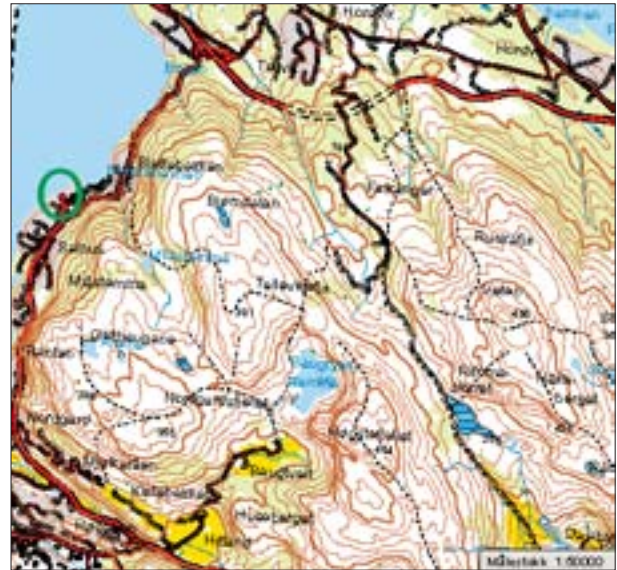
# 173 Salhus ferjekai

I 1954 ble ferjesambandet Salhus-Frekhaug-Alverstraumen opprettet, og ferjekaien på Salhus ble bygd. Kaien var da typisk for sin tid med to betongtårn, en vinsj og en lem med tredekke. Lemmen ble heist opp og ned ved hjelp av wire og en motor som måtte styres fra et eget motorhus. Denne mekanismen ble senere manøvrert via en kontrollstang på kaien, og enda senere ved trådløs radiostyring. Stadig flere bruer erstattet etter hvert ferjesambandene, og dette skjedde også med ferjeruten til Salhus. Etter 30 års drift ble den nedlagt i 1985. I forbindelse med Kulturminneåret i 1997 ble ferjekaien tilbakeført til sitt opprinnelige utseende og sitt opprinnelige utstyr.

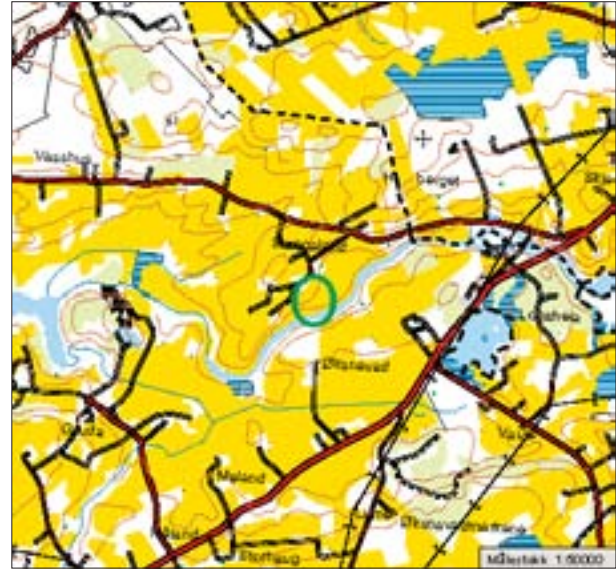
# 174 Figgjo

Gangsteinsrekken går over Figgjoelva mellom Stangeland og Øksnesvad og består av til sammen 22 steiner. På flere av dem ses spor etter jernrekkverket i form av hull og jernrør. Veggen ned til elven på begge sider er delvis brukt som traktorveg, delvis oppdyrket.

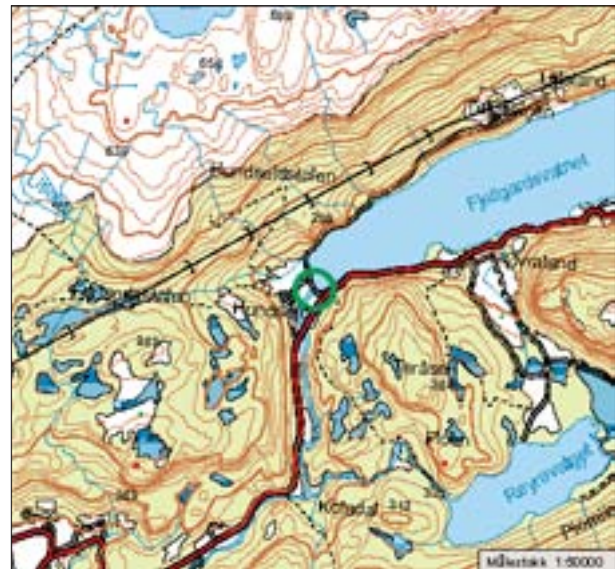
# 178 Vikedal bru

Vikedal bru ligger ikke på sin opprinnelige plass, men er flyttet ca. 10 km i nordøstlig retning. Brua er ei klinkbygd parallell fagverksbru med mellomliggende brudekke av tre og rekkverk av stål. Fagverket er 2,75 meter høyt, og brua har en spennvidde på 22 meter. De opprinnelige brukarene til brua ligger fortsatt i Vikedal og på det ene er meislet inn årstallet 1882 og kong Oscar 2.s kongemonogram.

Vikedal bru ble bygd i 1882 og produsert ved Kværner Brug i Drammen. Den var da en av landets første norskproduserte fagverksbruer, og ble satt opp for å trafikere vegen mellom Sandeid og Vikedal. Da kravene til kjørebrienes bæreevne økte, ble brua erstattet i 1936. Brua ble da flyttet, og fikk nytt liv som del av gårdsvegen til gården Hundseid. Brua skiftet da navn til Hundseid bru. Elven var her bredere enn der brua opprinnelig lå, så det ble bygd trebruer på hver side av brua. Brua ble restaurert i 1995, og deler av tredekket ble skiftet og stålfagverket sandblåst og malt på nytt.

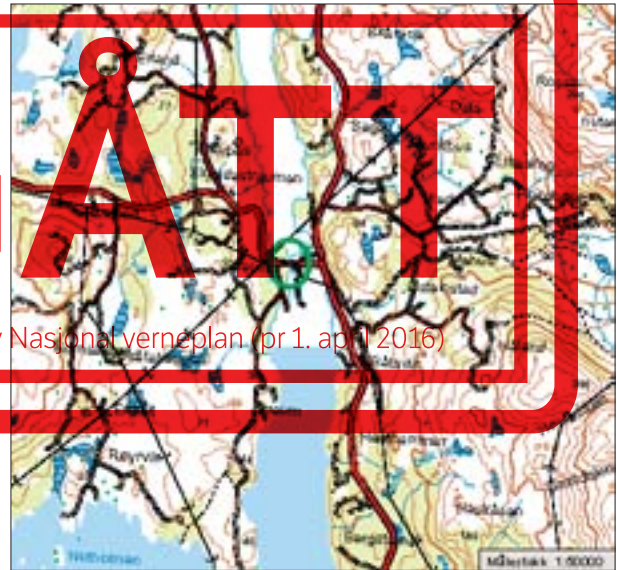
Skjoldastraumen slusebru ble bygd i 1932, noe som også muliggjorde kryssing over Skjoldafjorden for motorkjøretøy. Brua ble bygd som ei svingbru av jernbjelker innstøpt i betong, og drevet med hånddrevet sveiv som krevde en egen slusevakt som hadde ansvaret for åpning og lukking av brua hver gang båter passerte. Et stort svinghjul gjorde det enkelt å få svingt den vel 14 meter lange brua, og fire regulerbare lodd opprettholdt bruas balansepunkt. Slusebrua fungerte frem til 1987, da den ble

avløst av ei ny og bredere vippebru. Brua ble da tatt ned og lagret, og i 1995 ble den gjenopsatt noen meter sør for sitt opprinnelige sted.
