# Vegvalg

Nasjonal verneplan

Veger - Bruer - Vegrelaterte kulturminner

Statens vegvesen Vegdirektoratet

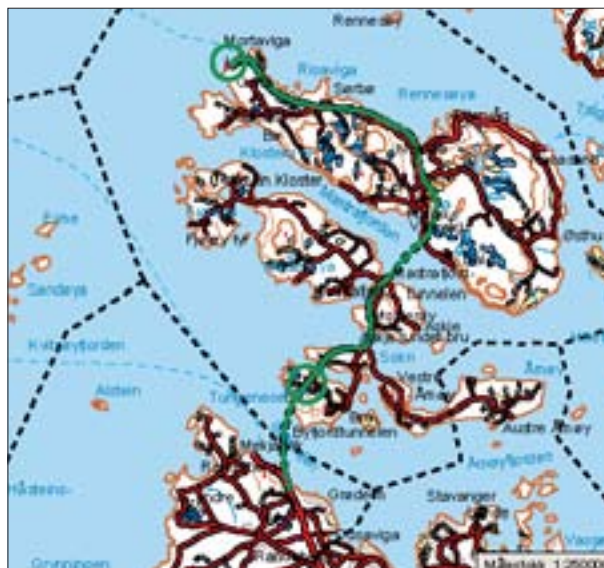
# 183 Rennfast

Rennfastprosjektet er del av Kyststamvegen, hovedforbindelsen gjennom Vest-Norge fra Kristiansand til Trondheim. Rennfast omfatter en rekke krevende delelementer med to bruer, Askjesundet bru og Åmøy bru, stor moderne ferjeterminal i Mortavika og to undersjøiske tunneler, Byfjordtunnelen på 5860 meter og 223 meters dypde og Mastrafjordtunnelen som er 4405 meter lang og 133 meter dyp. På Sokn ligger bomstasjonen hvor mer enn en million biler passerte i 1997. Tunnelene har tre kjørefelt og tverrsnitt på 72 meter og har belysning, ventilasjon, brannslukningsutstyr, nødtelefoner, pumpestasjoner, variable skilt og sperrebommer. Alle tekniske anlegg kan fjernovervåkes. Mortavika ferjekai ligger innefor en diger molo som er bygd etter et prinsipp der hulrommene mellom steinene er like viktige som steinene selv. Hulrommene virker som støtdempere på bølgene og minsker slagkraften betraktelig. Anlegget omfatter

venteplass for 300 biler, uteområde med bord og stoler og lekeplass, samt servicebygg. Ferjekaien er bygd for å kunne ekspedere stor trafikk med bred ferjelem der to biler kan kjøre om bord samtidig. Den er også tilrettelagt for eventuell fremtidig kataranferje.

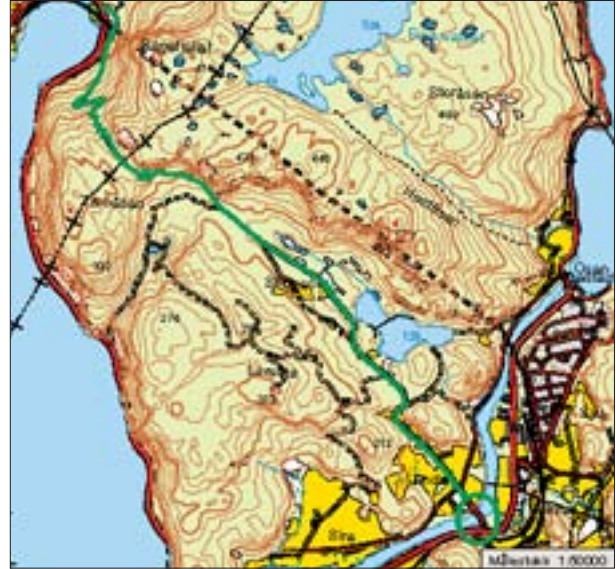
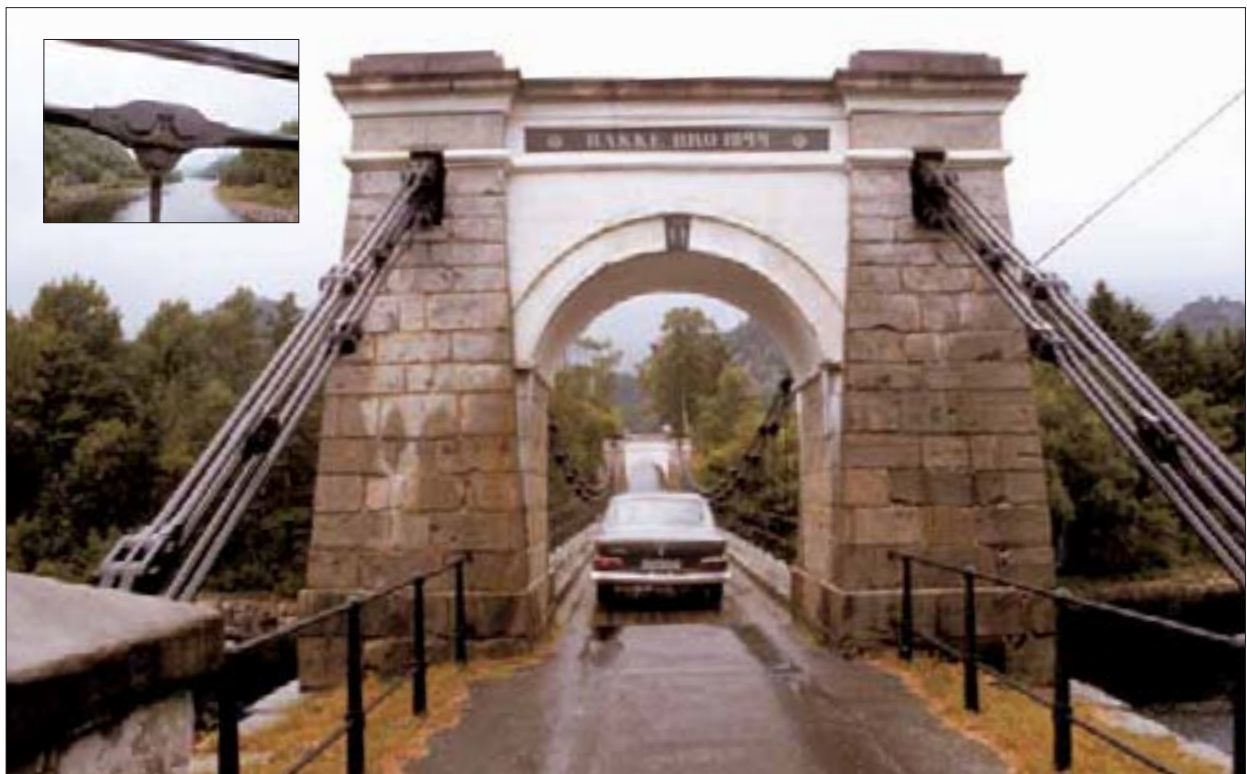
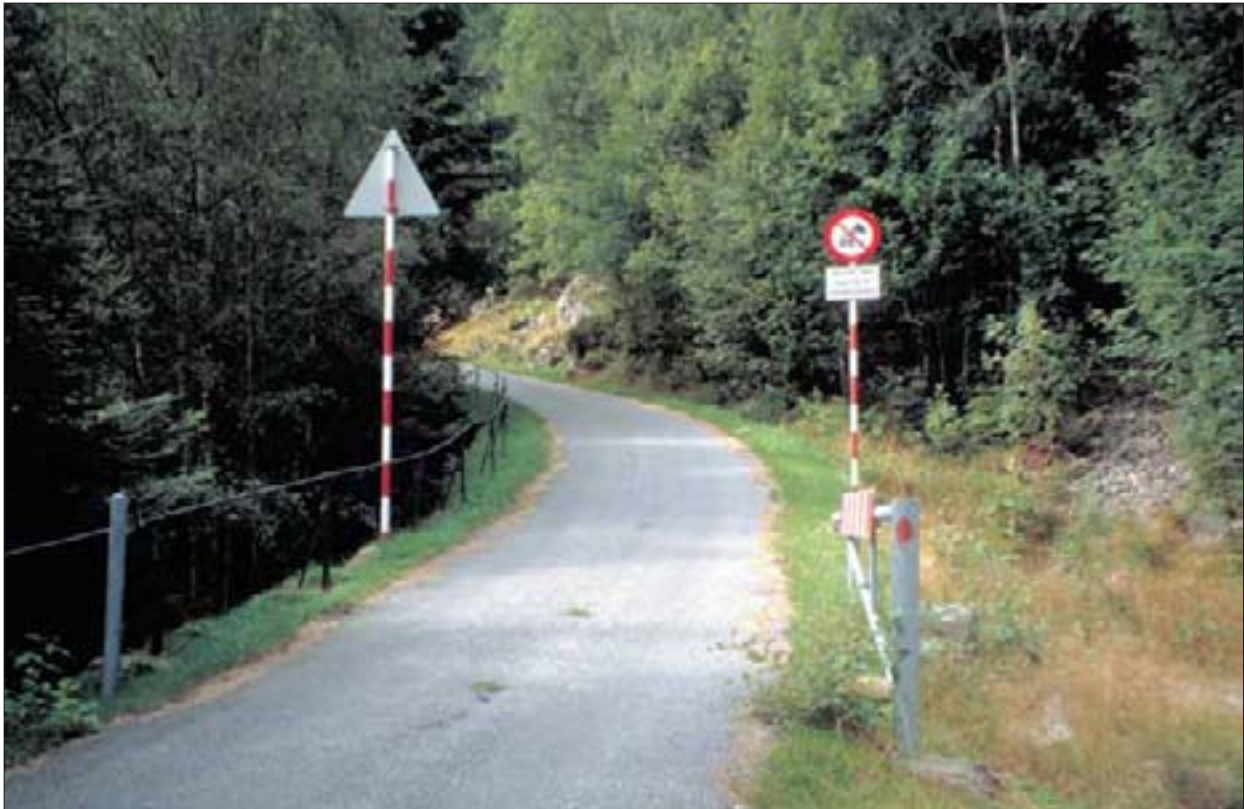
# 185 Vestlandske hovedveg

Vegen over Tronåsen er ca. fem km lang, og bygd med åtte svinger à 180 grader på vestsiden av åsen. På østfra har den en stigning opp mot 1:3. Vegdekket består av delvis grus og delvis asfalt. Langs vegen er det satt opp stabbesteiner og smijernsrekkverk. Enkelte steder er det bevart mindre grustak der det har vært tatt masser i vegens brukstid. Et grensemerke i støpejern fra 1849 står ved fylkesgrensen. Den ene brua, Bakke bru, er ei kjedehengebru med kjeder av smidd stål og leddbolter. Den har en spennvidde på 53,5 meter. Landkarene og tårnene er i murt tilhugd stein, og brudekket er av tre. På brua er det påmontert skilt som forteller største tillatte aksellast. Bakkekleiva bru er ei steinhvelvbru med en total lengde på 13 meter. Brudekket er asfalt, materialene består av grovt tilhugd stein. Langs brua og brukarene er det bygd en tørrmur med smijernsrekkverk på toppen. Dette ble satt opp på 1980-tallet. Deler av vegen er fylkesveg, mens andre parseller brukes som atkomstveg og som turveg.

visstnok bruke to hester i stedet for en på denne strekningen! Som del av veganlegget ble det bygd to bruer som krysset Sira. Den ene som er ei såkalt kjedehengebru, ble trolig bygd etter impulser fra England og etter tegninger av vegmester Georg Daniel B. Johnson. Begge bruene har blitt forsterket i løpet av sin brukstid, og på kjedehengebrua ble bæresystemet av tre byttet ut med stål i 1930-årene. I 1931 ble deler av vegen brukt i det berømte Monte Carlo billøpet, men den ble etter hvert vanskelig å forsere med sine bratte stigninger, og i 1946 ble den avløst av ny hovedveg. Den nye vegen ble lagt i det gamle jernbanesporet. Vegen over Tronåsen ble imidlertid gjenåpnet som riksveg i en kort periode i 1973, og fungerte da som omkjøringsveg for personbiler. På begynnelsen av 1990-tallet pågikk det omfattende restaureringsarbeider på kjedehengebrua.

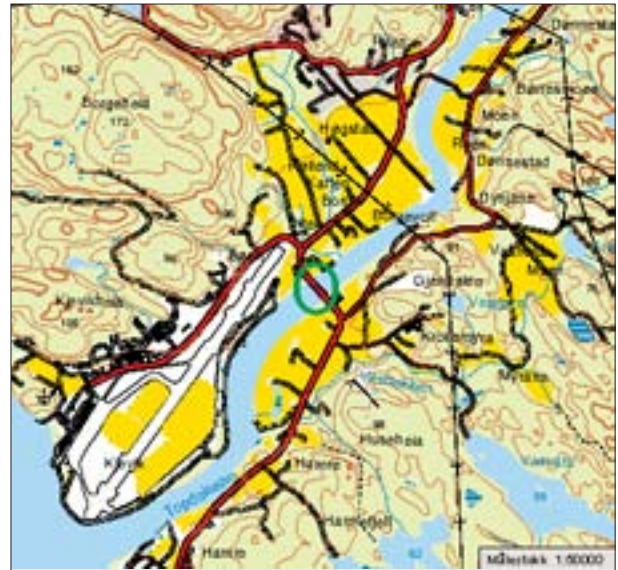
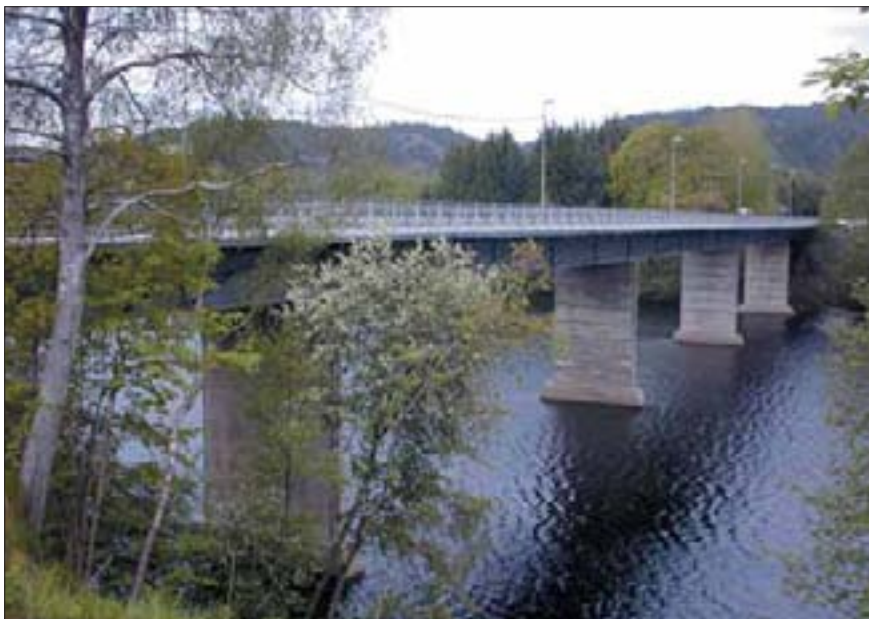
# 190 Kjevik bru

Brua har to stk. sveiste stålplatebærere som hovedbjelker med fem spenn, det største på 40 meter. Totallengden er 180 meter. En stålplatebærer består av stålplater sveiset sammen til en I-bjelke. Den er materialbesparende i forhold til valsede bjelker og egner seg for større spenn. Brudekket i betong er i samvirke med platebæreren, dvs. at det på toppflensen er påsveiset dybler som siden er støpt inn i brudekket. I tillegg er betongdekket utstøpt i seksjoner og midtre del av spennene er midlertidig oppspenst under bjelkene mens den ferdige brua har permanent spennarmering mellom bjelkene over pilarene. Landkarene og pilarer i betong er fundamentert på trepæler.

forhold. Utvikling av brutypen startet på midten av 1920-tallet ute i Europa, og NSB brukte konseptet rett før krigen. Pga. en del alvorlige sammenbrudd ble fag-miljøet forsiktig og utviklingen/bruken av brutypen stoppet opp i påvente av gode forklaringer. Kjevik bru ble derfor den første av brutypen i Statens vegvesens regi. Etaten sto for betongarbeidene mens A/S Vulkan Jernstøperi & Mek. Verksted i Oslo leverte stålkonstruksjonene. Da auto-matsveising var uegnet, måtte alt sveises for hånd. Firmaet sertifiserte hele 18 stk. sveisere for jobben. Brua ble åpnet for trafikk i 1956. I 1987 ble det påhengt en ensidig gang/sykel-bane med gitterristdekke. Diverse reparasjoner er utført på pilarene pga. undergraving.

Brua er den første med sveiste stålplatebærere som hovedbjelker i regi av Statens vegvesen. Diverse andre «nye» konstruksjonsprinsipp og byggemetoder ble også tatt i bruk og gjør brua til ei eksperimentbru. Brutypen er relativt lett, og er senere mye brukt ved dårlige grunnforhold, men da i en forenklet versjon. Det må utarbeides spesifikke vernebestemmelser for brua.

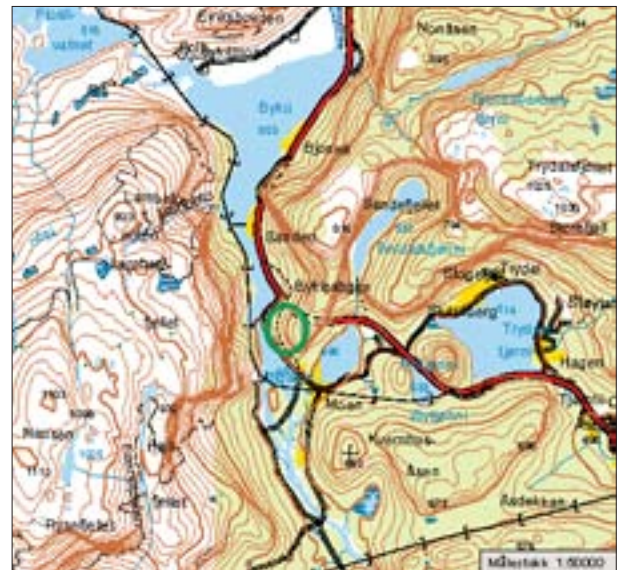
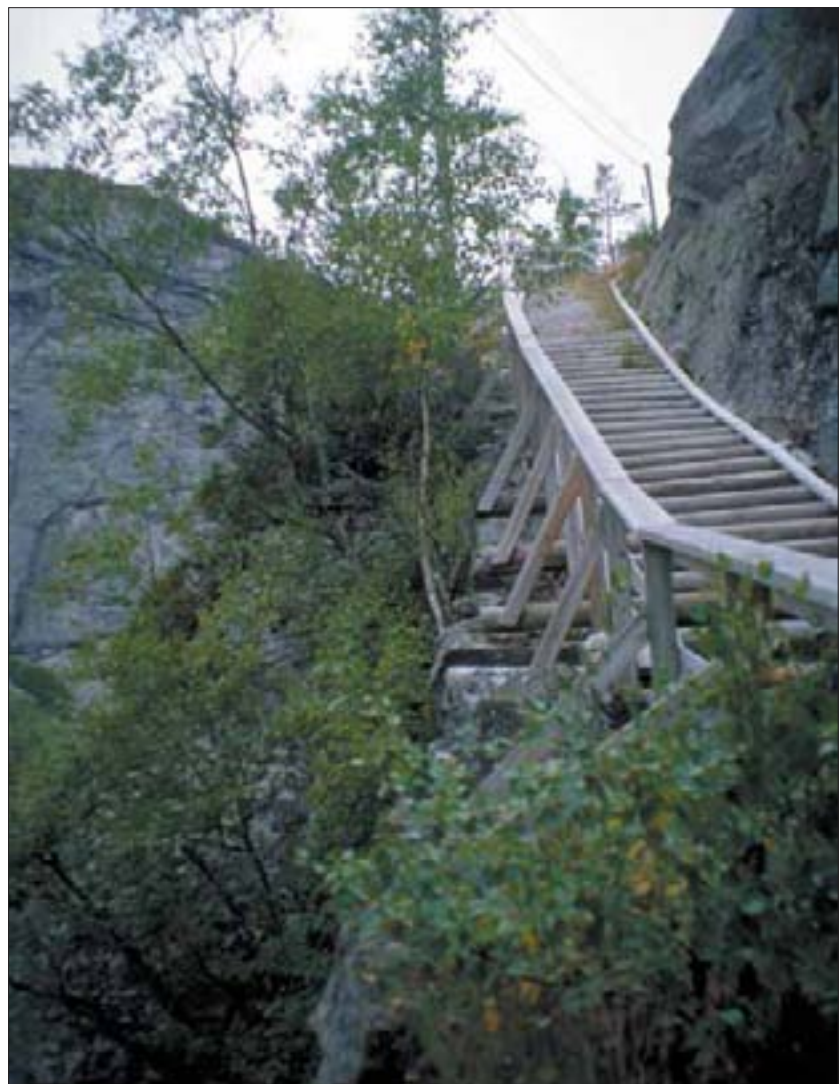
# 195 Byklestigen

Byklestigen er stedvis bygd som en trapp, og på det laveste partiet er den bygd på tørrmurer opp til 7,5 meter i ytterkant. Den er delvis sprengt ut i fjellet, og for å muliggjøre ferdsele her, er det bygd trappe-trinn av to rundbjelker med tverrgående trinn av plank. Langs trappen følger det et rekkverk av tre. Vegen er i dag brukt som turveg.

Vegen er spesiell med sine trekonstruksjoner og trappe-trinn, og viser en type veg som har vært i bruk på de bratteste fjellpartier der vegbygging ikke lot seg gjøre på annen måte enn å bygge vegen «utenpå» fjellet. Vegen er av mer regional betydning som en del av ferdselsvegen innover Setesdalen, men er like fullt av nasjonal betydning med sin særegne konstruksjon. Det er viktig å ivareta de bygningstekniske metodene som har vært brukt, slik at Byklestigen bevares slik den opprinnelig ble bygd. Det må utarbeides egne vernebestemmelser for å ivareta dette.

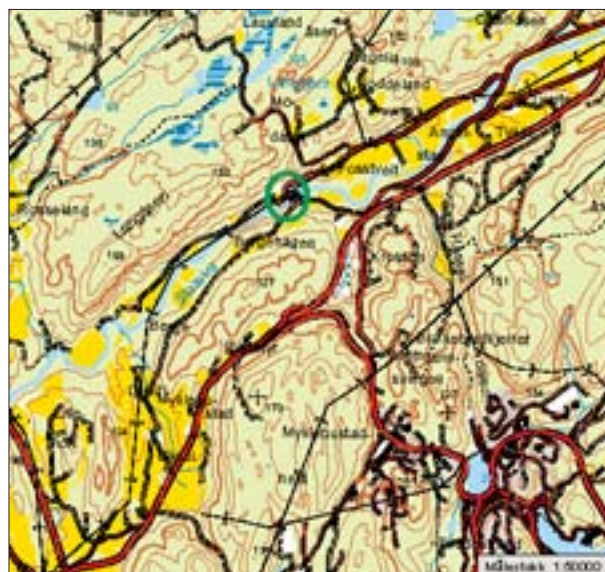
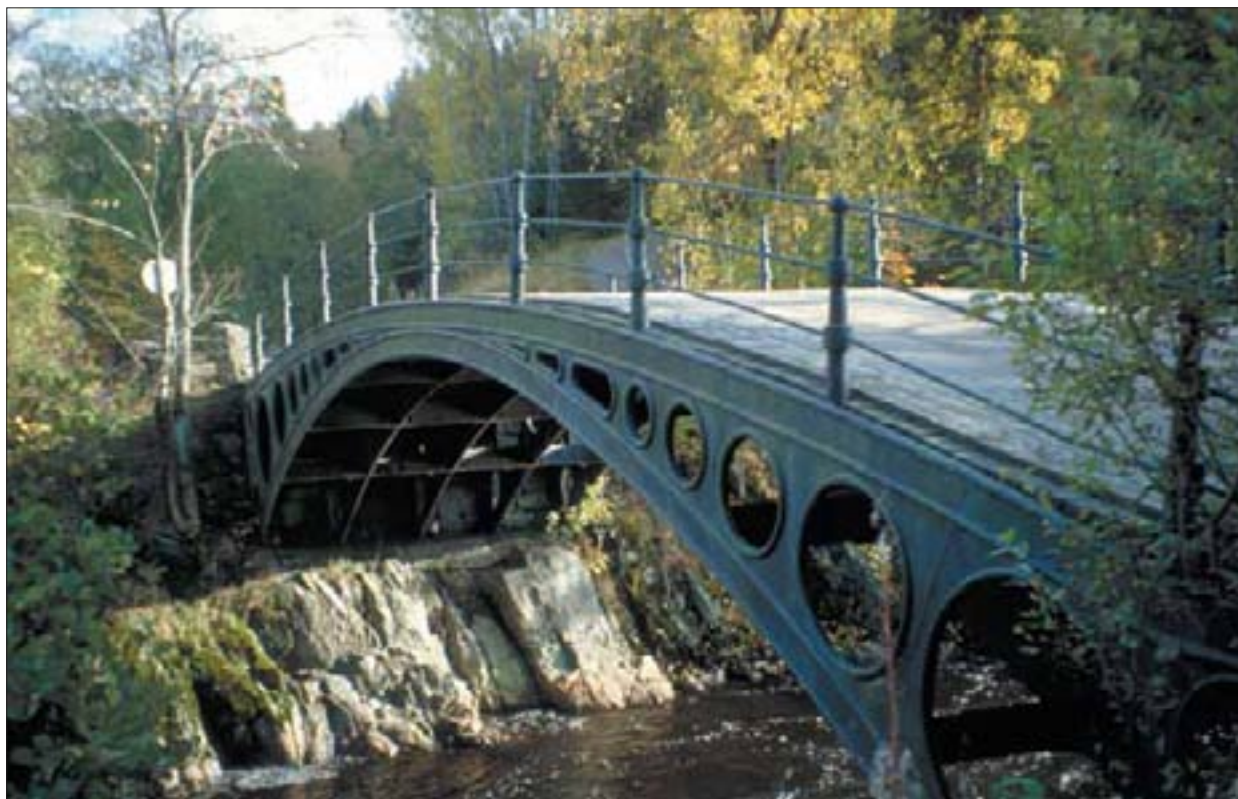
# 196 Fostveit bru

Brua er ei buebru av fem støpejernsbuer. Bruedekket er av tre og rekkverket av rundjern som er festet i øyekroker. Bruas spennvidde er ca. 19 meter. På begge sider av brua er det satt opp stabbesteiner, og på sørsiden står en milestein i støpejern fra 1805.

rinnelige sted. Brua er en sjelden brutype i norsk sammenheng, og det er ikke vanskelig å forstå at materialene til brua må ha vært både kostbare og tunge å frakte. Ikke overraskende ligger bruene i nærheten av datidens store jernverk. Hensikten med vernet er å bevare brua i sin helhet inkludert byggemateriale og detaljer. I tillegg er det viktig å bevare milesteinen som del av dette miljøet.

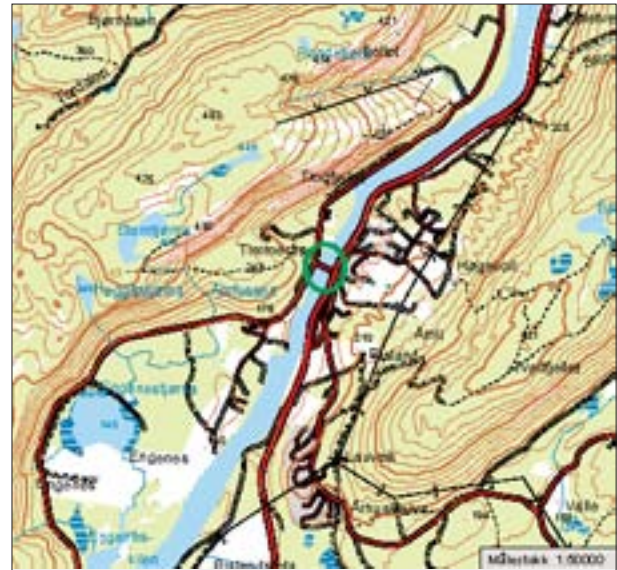
# 198 Åmfoss bru

Brua er ei murt steinhvelvbru i to spenn. Hvert spenn er på 40,9 meter. På bruas østside er den sammenbundet med ei betongplatebru på 13 meter. Steinhvelvbrua har asfaltdekke og rekkverk av stål med stålrør og utvendig nettinggjerde. Den er bygd av jevnstor tilhuggen stein og har mange kunstneriske detaljer, deriblant lyktestolper som står over hvert brukar.

Åmfoss bru er flombelyst i mørket, og er et landemerke med symbolverdi for Åmli. Brua var da den ble bygd ei av Nord-Europas lengste steinhvelvbruer. Brua har riktignok fått en påbygning i form av ei nyere platebru, men selve konstruksjonen, dimensjonen og utseende på den har stor verneverdi. Det er viktig at vernet av brua også inkluderer detaljer og vegutstyr. Det må utarbeides egne vernebestemmelser for dette.

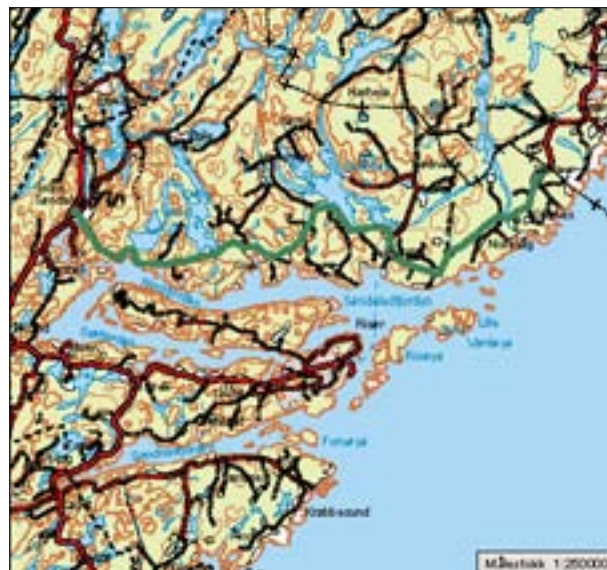
# 199 S-S-S-vegen

Vegen følger fjorden og slynger seg mellom knauser i det typiske Agderlandskapet. Betongkanter bygd med glideforskaling følger vegen og avløses stedvis av autovern i stål. Vegen passerer bygningsanlegg fra tidligere kysttilknyttede næringer slik som sag for skipstømmer og kystgårder. Det er i dag bosetting en del steder langs vegen. I en ende går vegen ned til Øysang ferjekai hvorfra den verneverdige bilferja «MS Øysang» har daglige avganger til Risør. Etter flere utbedringer gjennom tidene har vegen i dag et 1960-talls preg.

Byggingen ga vegutløsning til kystområdene i Nordfjorden og Søndeledfjorden. Vegen ble planlagt fra slutten av 1920-årene og ble utført som sysselsettingsarbeid. Den var ferdig i 1936 og hadde en bredde på 3,5 meter og minste kurveradius 60 meter. Vegen er senere utbedret flere ganger og har i dag en vegbredde på ca. 6 meter.

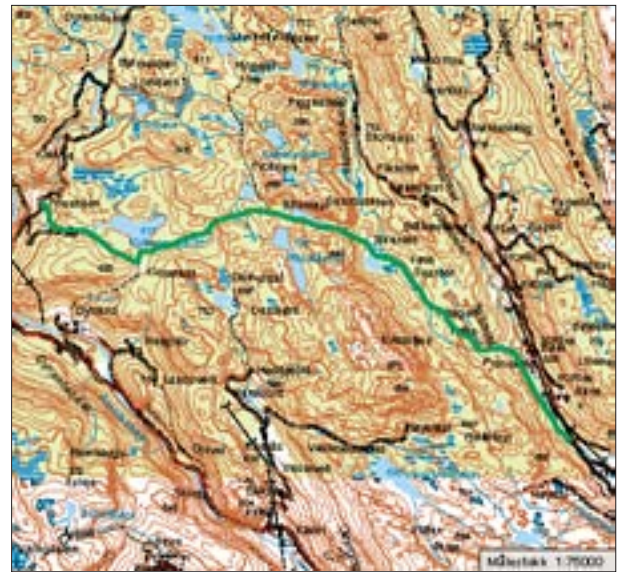
# 201 Skarsvegen

Vegstrekningen er ca. 7,5 km lang og går mellom Svartdal og Åmotsdal. Den følger et kupert terreng med til dels bratte stigninger. Vegen er i stor grad lagt på steinfylling som stedvis består av tørrmurer. Over flere myrpartier er det lagt kavlebruer. Langs vegen er det bevart en rekke tørrmurte stikkrenner. På flere større steinblokker er det innhugget årstall, og i tillegg er det bevart såkalte «skjenkesteiner» der man serverte brennevin til de reisende. Vegdekket består for det meste av gress og noe grus. Vegen brukes i dag som turveg i tillegg til at den stedvis også brukes som skogsbilveg.

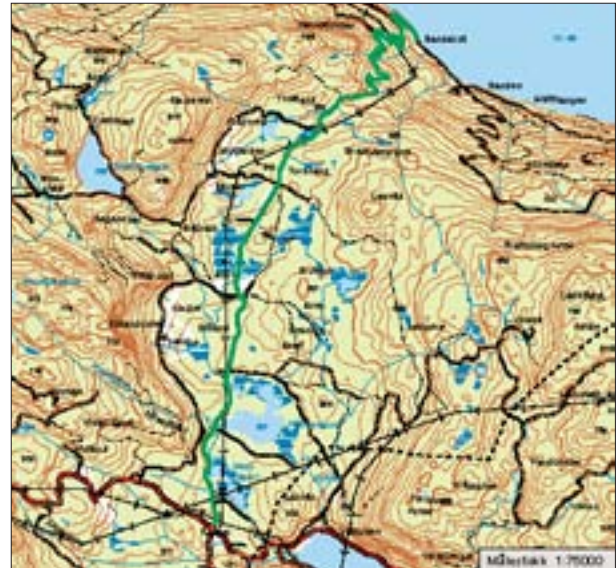
# 202 Bandaksli

Vegen er en tilførselsveg til Telemarkskanalen. Den er stedvis lagt i svært bratt terreng med krappe svinger, og vegens høydeforskjell er omkring 250 meter. Vegen er delvis oppbygd på tørrmurer av bruddstein med murhøyde opp til 2 meter. På et punkt er den lagt i en knute, også kalt «Hekta». Denne ligger i dag som en sløyfe på siden av kjørevegen. Langs vegen står både en vegviser av stein og en milestein, i tillegg er det på fjell og løse steiner innhugget årstall og initialer. Bandaksli brygge er ikke lenger et stoppested for rutebåtene som trafikkerer kanalen.

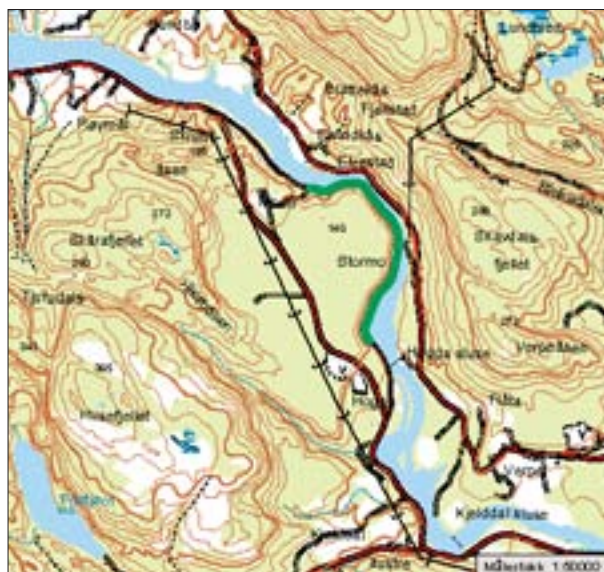
## 203 «Murane»

Vegstrekningen langs Telemarkskanalen er på ca. 1,7 km og dekket består av grus og gress. Muren mot kanalen er i murt bruddstein og opp til 2,5 meter høy. Langs hele vegstrekningen er det stabbesteiner. På noen partier er det i vegens overkant murt steinvoller ut mot vegen for å hindre utglidning av masse. Den gamle vegen kan stedvis ses nedenfor i vannet. Vegen brukes i dag som turveg.

Vegen er et eksempel på en veg bygd etter chausse-prinsippet som er svært godt bevart. Vegen ligger ved siden av Telemarkskanalen, og til sammen utgjør de et samferdselsmiljø. Det er viktig at vegen blir bevart i den form den har i dag med stabbesteiner som står langs vegens ytterside mot vannet. Spesifikke vernebestemmelser skal utarbeides.

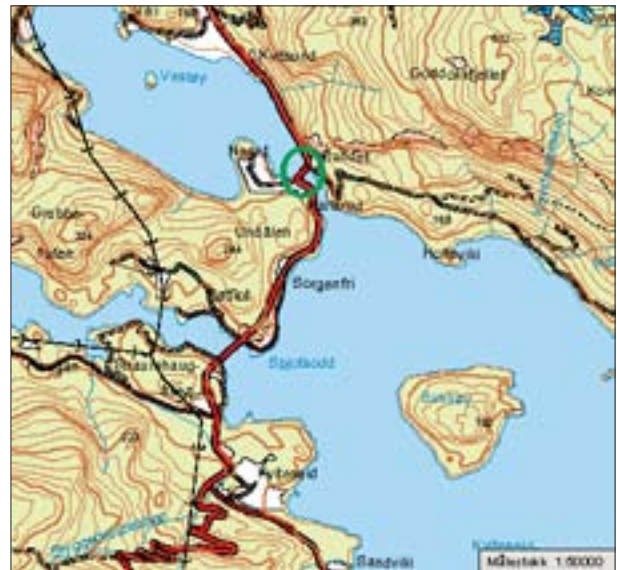
# 204 Sundkil bru

Brua er ei svingbru i stål med fem spenn. Total lengden er på 74,3 meter. Brudekket består av tre, og brua dreier 45 grader ved åpning. Den inngår i dag som del av Rv 41, men blir om kort tid erstattet av ny bru.

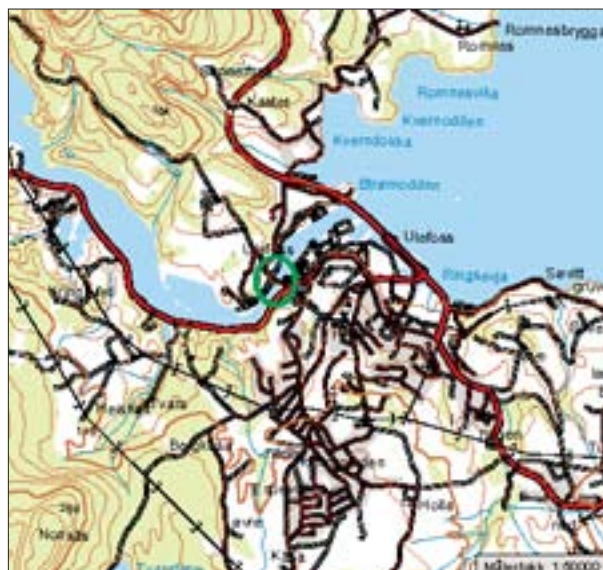
## 206 Gamle Ulefoss bru

Brua er ei stålfagverksbru med underliggende fagverk. Den har tre spenn og en total lengde på 130 meter. Pilarene og det ene landkaret er i tilhuggen mørtelmurt stein, og det andre landkaret er i betong. Brudekket er asfalt, og rekkverket er av stål. I hver ende av brua er angitt største tillatte aksellast. Brua har en kjørebane, og er i dag en del av en kommunal veg.

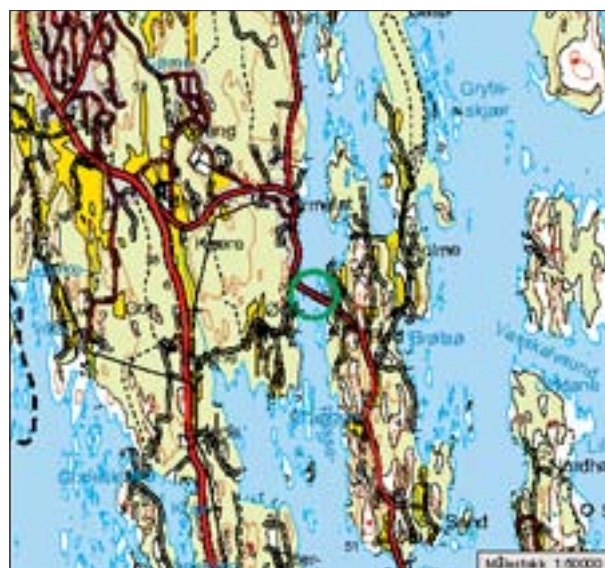
# 213 Røssesund bru

Buebru 1952 Brunr 07-0212

Brua er ei buebru i armert betong, og med mellomliggende brubane. Brudekket er i armert betong, og rekkverket er av stål. Brua består av ni pilarer og to buefundament i betong. Hovedspennet er på 76 meter. Brua er belyst med lysstolper. Den er i dag en del av Fv 380.

Brua forbinder de to største øyene i Tjøme, og utgjør et landemerke i Røssesundet og i den vestfoldske skjærgården. Fra Tjøme kommunes side er det ytret ønske om å få vernet lysarmaturet på brua. For å sikre bruas konstruksjoner inkludert viktige elementer som eksempelvis lysarmatur og rekkverk, må det utarbeides spesifikke vernebestemmelser som sørger for at dette blir bevart gjennom dagens bruk.

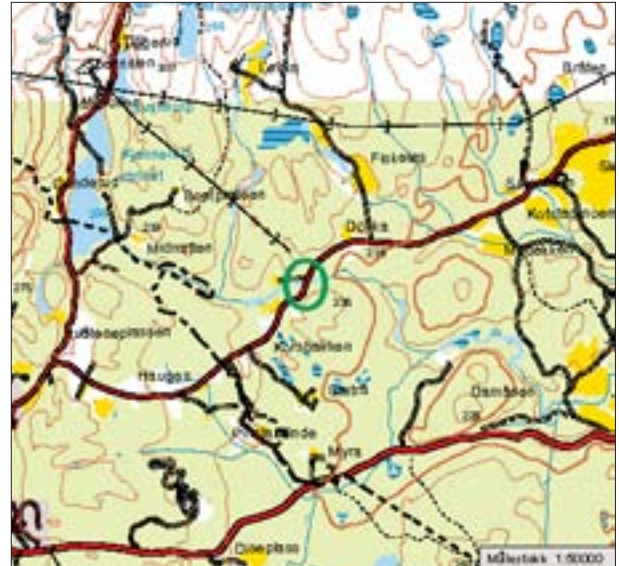
## 221 Smedbrua

Den første offentlige kjørevegen i Norge ble bygd mellom Kongsberg og Hokksund på 1620-tallet, som følge av at det ble funnet sølv på Kongsberg. Kong Kristian 4. bestemte således at en kjørevege måtte bygges slik at sølvet kunne fraktes fra gruve og videre til København. Denne første «Kongeveien» blir i dag vanligvis kalt for «Sølvveien». Det har lenge vært antatt at Smedbrua var bygd samtidig med vegen, men nærmere undersøkelser viser at steinhvelvbrua må ha vært bygd først omkring midten av 1700-tallet. Det er funnet doku-

mentasjon fra en reparasjon på Smedbrua i 1767, og vi må anta at brua allerede da var noen år gammel. Brua er restaurert og forsterket som del av etatens kulturminnetiltak i Kulturminneåret i 1997.

Brua er den eldste dokumenterte steinhvelvbrua i landet, og ligger som del av den første offentlige kjørevegen i Norge. Brua er fredet.

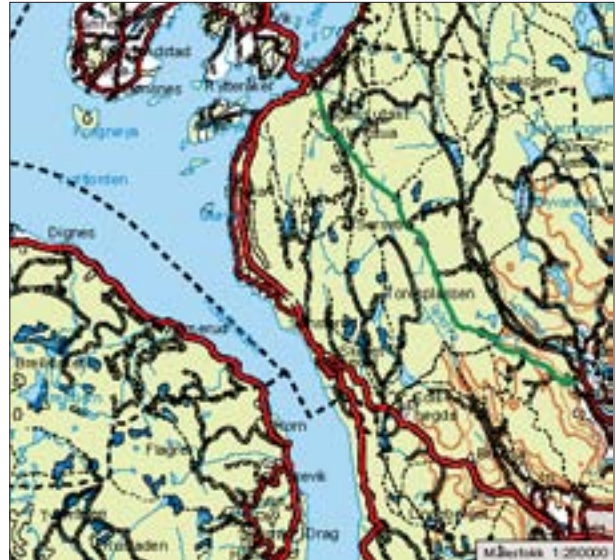
## 222 Bergenske Kongevei

Kjøreveg/Rideveg	1805
Hvelvbru	1807

Vegstrekningen over Krokskogen i Hole og Bærum kommuner er bevart i en lengde på ca. 15 km og går gjennom et skogkledt område der det ligger flere setrer og mindre gårdsbruk. Vegen er bygd etter det franske prinsipp og går delvis i rette linjer, dvs. den følger i stor grad terrenget, stedvis oppbygd med tørrmur. Den går over ei steinhvelvbru som antas å være fra 1807, og flere steder er det bevart stabbesteiner og tørrmurte stikkrenner. På et parti av vegen er dagens kjøreveg lagt utenfor den opprinnelige traseen. Lengst i vest er vegen lagt gjennom et skar som kalles Krokkleiva. Denne parsellen ble fredet i 1957. Vegen har her en stigning

opp mot 1:4, og i fjellet kan ses flere innhugde rode-merker. Øverst i Kleiva ligger den tidligere skystasjonen Kleivstua fra 1805. Vegen brukes i dag til ulike formål som skogsbilveg, atkomstveg til fastboende og fritidsboliger, og ikke minst er den mye brukt som turveg.

Vegstrekningen fremstår i dag som en svært godt bevart veg fra begynnelsen av 1800-tallet bygd etter det franske prinsipp der vegen stedvis er lagt på fylling av tørrmur over terrenget. Mye arbeid har vært nedlagt for å få istandsatt en rekke skadete og ødelagte tørrmurer og stikkrenner. Stabbesteiner har vært gjenoppsatt der de opprinnelige er borte, og steinhvelvbrua gjennomgikk også en omfattende restaurering der store deler av byggesteinene måtte legges på nytt. Hver av steinene ble imidlertid merket, og dette er synlig på steinene i dag. Da deler av vegen er fredet, vil vi foreslå å utvide fredningen til å gjelde for hele den 15 km lange vegstrekningen over Krokskogen. Det må utarbeides spesifikke vernebestemmelser som sikrer bevaring.

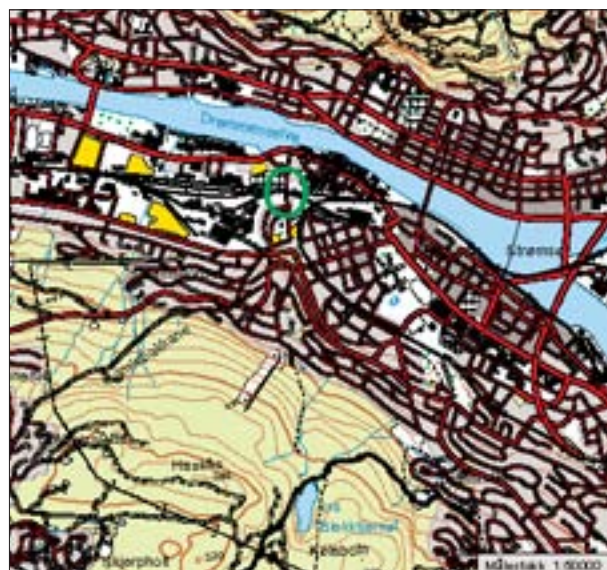
## 223 Sundhaugen bru

Fagverksbru 1869 Brunr 06-1790

Brua inngår i Sundhauggata, et av de eldste gateløpene ned til Sundstedet. Den går i dag over en jernbaneskjæring. Det er stabbesteiner på den ene siden. Brua ligger i et miljø med Strømsgodset kirke med smijernsgjerde på den ene siden og en banevokterbu ved Randsfjordbanen på den andre siden. Brua ligger i det kommunale gatenettet.

Det er bevart svært få av de eldste jernbanebruene. Fagverkets konstruksjon gjør flytting mulig på en helt annen måte enn med de aller fleste andre brutyper, og vi finner flere eksempler på jernbanebruer som senere har vært benyttet som vegbruer. Brua er sjelden og forteller en interessant historie om utviklingen og endringer i samferdselen. Den har derfor både kunnskapsverdi og opplevelsesverdi. Det må utarbeides spesifikke vernebestemmelser for bruene.

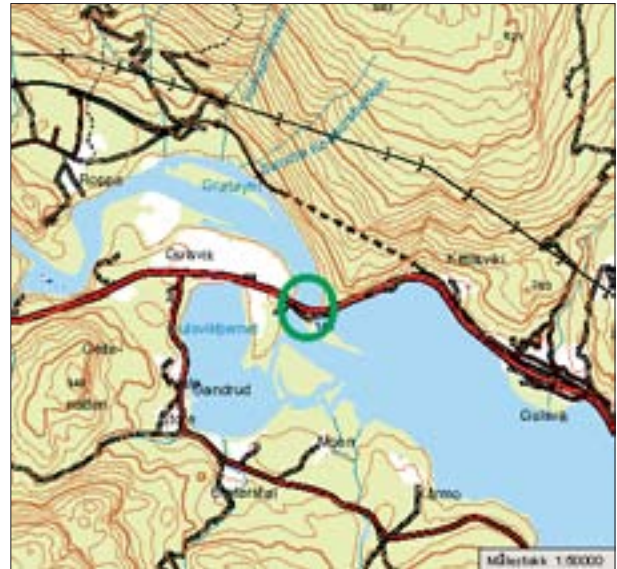
# 224 Gulsvik bru

Hengebru 1906 Brunr 06-1579

Gulsvik bru er en stålhengebru i et spenn med en totallengde på 97 meter. Brua har stålrekkverk og brudekket av tre. Landkarene er av huggen stein som delvis er tørrmurt og delvis murt med mørtel. På begge sider av brua står stabbesteiner på tilstøtende veg, og på brua er det et metallskilt med opplysninger om byggeår, konstruktør og hvem som var ansvarlig for byggingen. Brua har ingen spesiell funksjon i dag.

Da brua ble bygd var den Skandinavias lengste hengebru. Den er et tidlig eksempel på en hengebru som etter hvert ble svært vanlig i Norge. Det må utarbeides spesifikke vernebestemmelser som sikrer bevaring av Gulsvik bru.

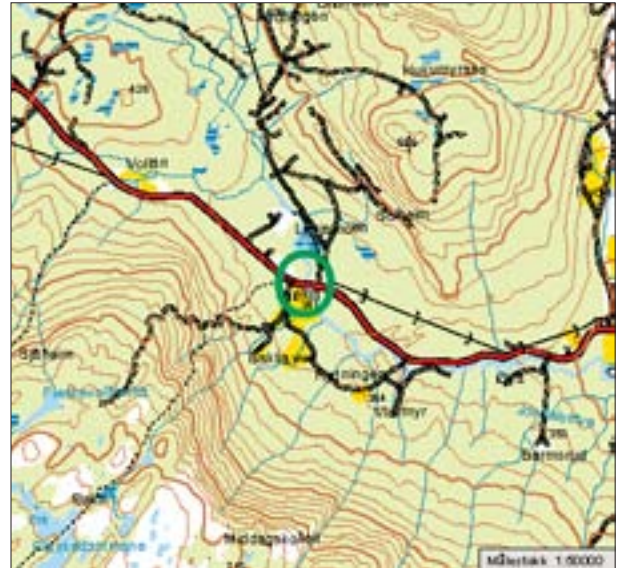
## 226 Løka bru

Løka bru er bygd i armert betong, og har platedekke med overliggende bærebjelker. Dekket og bjelkene er støpt som en monolistisk konstruksjon. Bærebjolkene fungerer som rekkverk. Betongen har noen korrosjonsskader. Landkarene er av tilhugget stein, og brua har et spenn med en totallengde på 19,6 meter. Brua har i dag ingen spesiell funksjon. Den ligger i synlig nærhet til dagens riksveg 37. Løka bru erstattet ei eldre steinhvelvbrua, og denne ligger også bevart i nærheten.

Brua er ei såkalt «hvalfisk-bru» som det i Norge ble bygd svært få av. I dag finnes det bevart tre stykker i Norge. Brua er et eksempel på en type fagverksbrua i betong. Når nye materialer ble utviklet, som her med betongen, ble disse ofte utprøvd på kjente byggekonstruksjoner som fagverket da var. Det må utarbeides egne vernebestemmelser for brua.

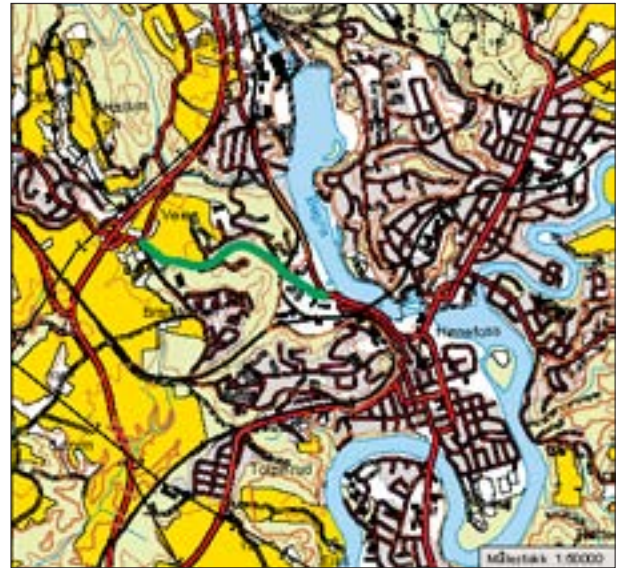
## 228 Veien-Hønefoss stasjon

Vegminnet strekker seg fra Hønefoss stasjon langs tidligere Rv 7 til Veien med arm til Veien skole. Gangvegen følger i hovedsak kjørevegen, men er enkelte steder lagt et stykke fra veien. Gang- og sykkelvegen går på bru over kjørevegen og gjennom flere kulverter med standard utforming av korrugerte stålrør. Området er preget av mye vegetasjon, og varierer fra spredt til tettere bebyggelse.

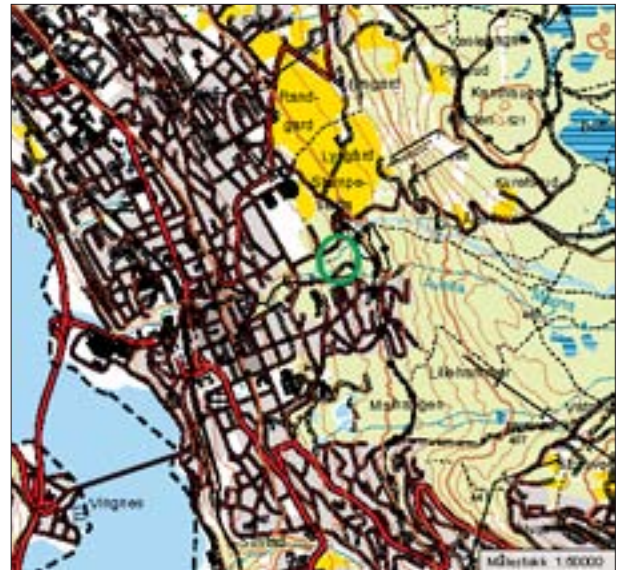
# 235 Finna bru

Finna bru ligger i et pent opparbeidet grøntområde langs Mesnaelva sentralt i Lillehammer. Det er ei fagverksbru som består av to overliggende fagverk bundet sammen med en kjøre- eller gangbane. Brua er 29,4 meter lang. Tykke trebjelker sammen med enkelte jernstenger holder overbygningen oppe i et fagverksprinsipp, og treverket er festet sammen med store jernbolter og beslag. Overbygningen består av skråtak og er beskyttet av takpapp.

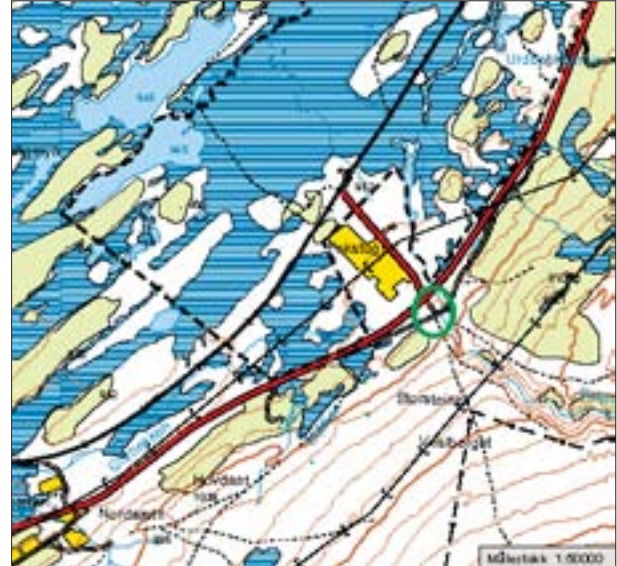
## 237-238 Fokstugu

Veggarasjen består av en trebygningen som i stor grad er uendret fra da den ble bygd. Bygningen inneholder et verkstedrom, to garasjeporter og et garasjerom med plass for brøytebiler, samt to mannskapsrom. I garasjerommet er det plassert en snøfreser av typen Peterfres fra 1943. Peterfresene arbeider ved at trommelen (skovlene) både skjærer løs snøen og kaster den ut gjennom utløpet i ett arbeidstrinn. De fleste av disse maskinene var i beltegående utførelse, som denne, men det fantes også en hjulgående utførelse. Opprinnelig hadde maskinen 2 stk. Ford V8 bensinmotorer á 75 hk, med elektrisk overføring til fremdrift, og mekanisk til frestrommelen. Vekt 12,5 t, fresbredde 2,46 meter. Kapasitet inntil 3000 m<sup>3</sup>/h. Senere er denne maskinen blitt bygd om til dieselmotor og hydrostatisk fremdrift.

Av de fem veggarasjene som ble bygd på Dovrefjell, er to revet og to vesentlig ombygd. Denne veggarasjen er således den eneste bevarte i opprinnelig stand. I dag rommer den igjen en snøfreser av typen som kalles Peterfres som var i bruk på mange fjelloverganger både under og etter andre verdenskrig. Vi har ønsket å finne frem til verneobjekter som inkluderer både faste og løse vegminner, og denne veggarasjen og snøfresen er et slik eksempel. Det må utarbeides spesifikke vernebestemmelser som sikrer Peterfresen og veggarasjen som et miljø.

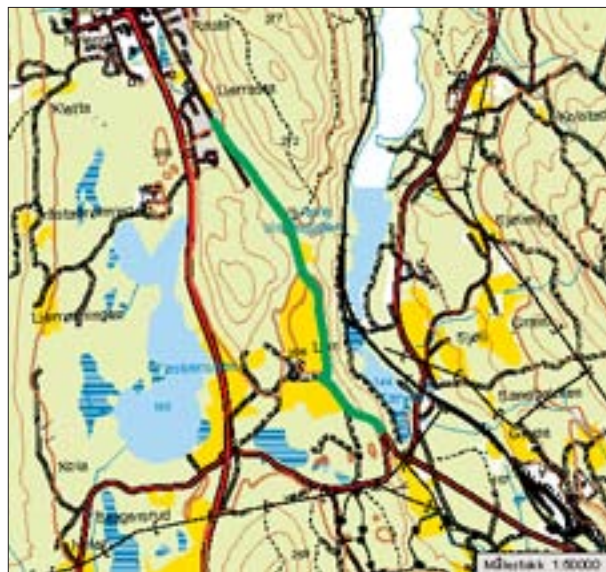
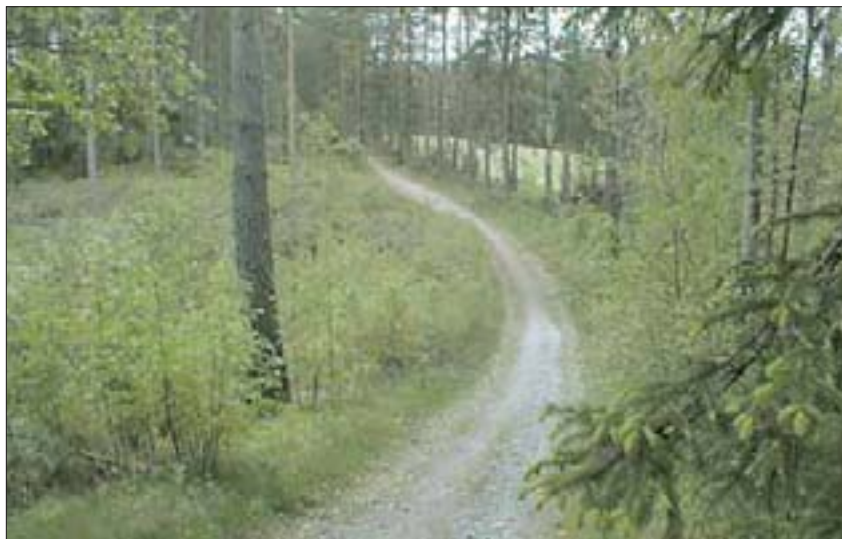
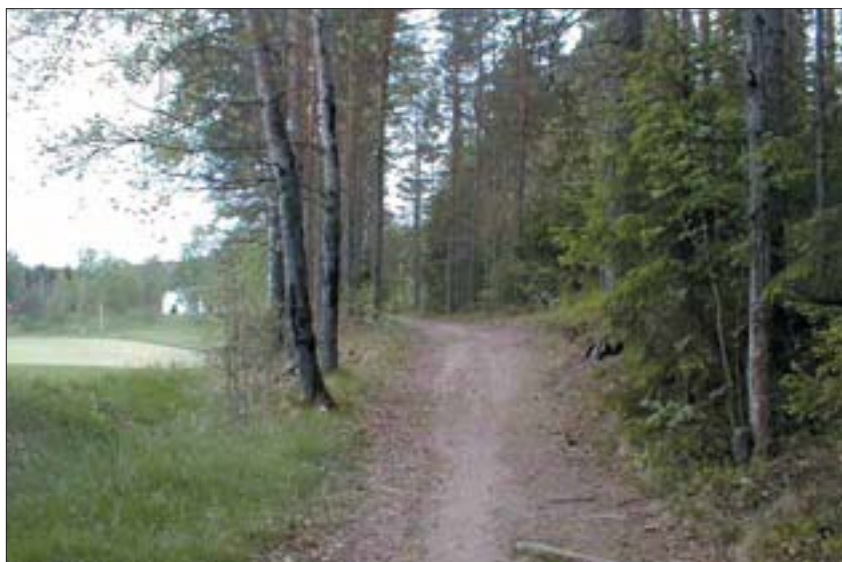
Kjøreveg 1700

Vegstrekningen Lierrasta - Granli av den Wingerske Kongevei synes for det meste å følge det naturlige terrenget, men det kan se ut som om vegbanen stedvis er bygd noe opp på opptil 5 meter høye jordmasser. Vegens bredde varierer, og flere steder har vegetasjon vokst langt innover vegbanen. Vegdekket er naturpreget, enten bestående av det naturlig jordsmonnet eller bevokst med gress. Pga. slitasje ligger vegbanen flere steder omkring en halv meter lavere enn tilgrensende markoverflate. Det er registrert tre stikkrenner av betong. Vegens tekniske tilstand er mindre god, men vegen har samtidig bevart mye av sitt opprinnelige preg.

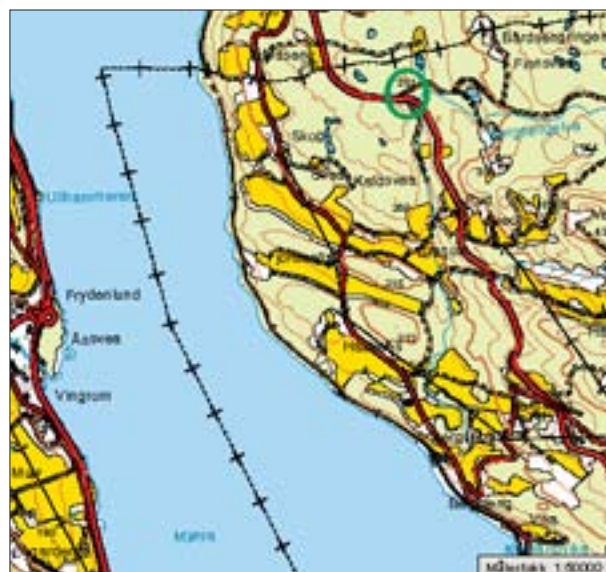
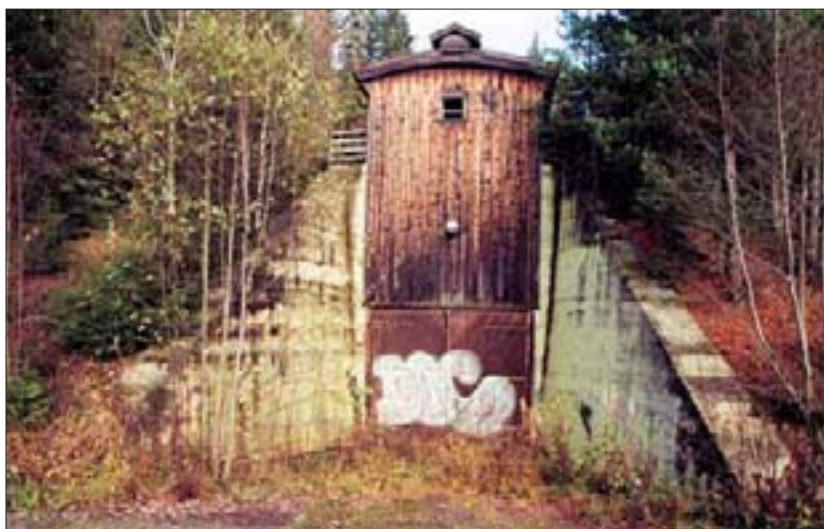
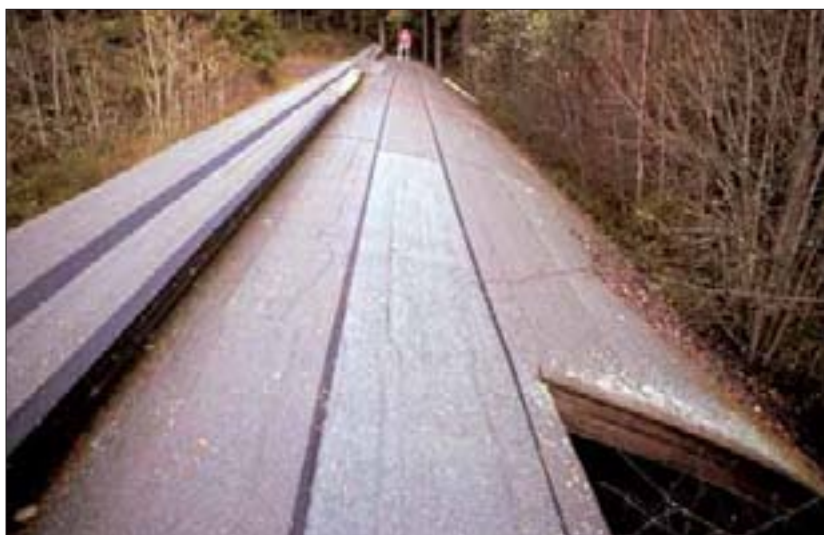
Strøsandsilo 1962 Gnr/bnr 435/1

Siloen er ikke i bruk i dag. Hovedkonstruksjonen består av limtrebuer med en spennvidde på 10 meter og tretak dekket med takpapp som har enkelte skader. Limtrebuene er forankret i et betongfundament, og fundamentet for maskinhus med Vossavinsj og tappesilo er også i betong. Siloen er senket ned i bakken, og er fortsatt nesten full av strøsand.

Strøsandsiloen ble bygd i 1962 i forbindelse med omlegging av Brøttumbakkene som pga. sin bratte stigning ble betraktet som en vanskelig parsell langs daværende Rv 50. Grus ble tippet inn i siloens bakkant og ført frem til en matesilo som porsjonerte ut grus til lastebilene som kjørte ut grus på vegen. Etter hvert som størrelsen på lastebilene økte, ble høyden under tappesiloen for lav, og dette førte til at strøsandsiloen mistet sin funksjon på midten av 1990-tallet.

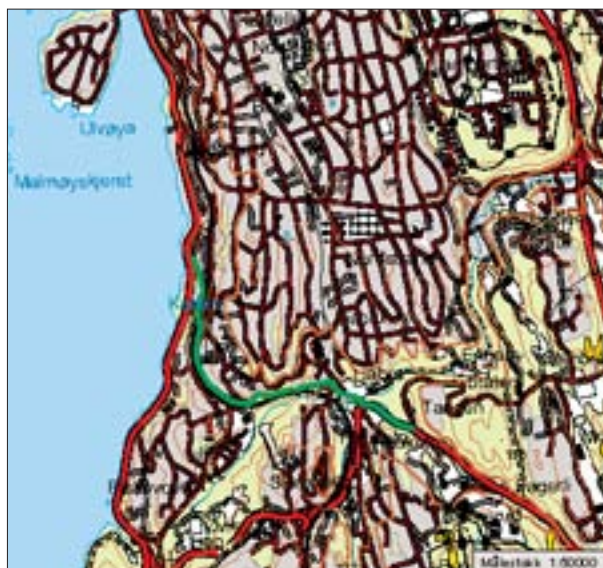
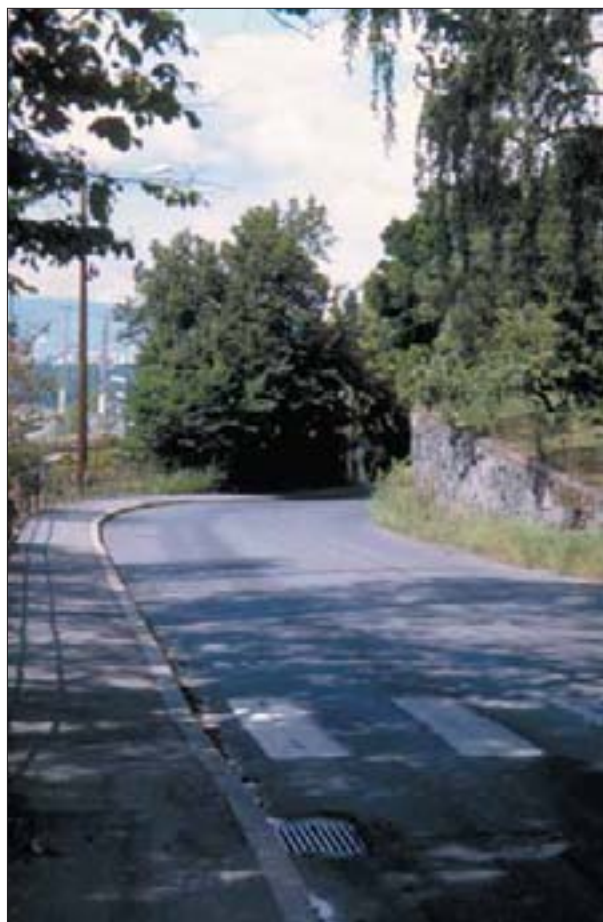
Chausse 1850

Vegen er 1,2 km lang og går fra Herregårdsveien til Mosseveien. Vegen har i stor grad samme linjeføring som da den ble bygd, men fremstår i dag med flere nyere elementer, deriblant nyere rekkverk, asfaltdekke og fortau.

Vegene fra omkring 1850 ble bygd som chausseer. Disse skulle føye seg mykt inn i terrenget og ha så liten stigning som mulig. Dette gjorde at vegen i stor grad kom til å følge kotene i terrenget. Bærelaget skulle bestå av stein og pukk, og i stedet for høye vegmurer bygde man skråninger som stabiliserende element i vegkonstruksjonen. Dette kunne være grusskråninger eller også murte, og vegen ble dessuten sikret med stabbesteiner. Ljabruchausseen ble bygd etter disse nye vegbyggingsprinsippene i tiden mellom 1848 og 1850, og overtok som ny hovedveg for Fredrikhaldske Kongevei. Ingeniør-løytnant Christian Wilhelm Bergh (senere Norges første vegdirektør) utarbeidet matematiske beregninger for den nye vegen der han foreslo høyeste stigningsforhold på 1:20. Han mente dermed at 100 hester kunne transportere like store mengder varer på denne vegen som 450 hester gjorde på den gamle og bratte vegen. Etter hvert som biltrafikken økte utover på 1920-1930-tallet ble vegen utvidet og utbedret.

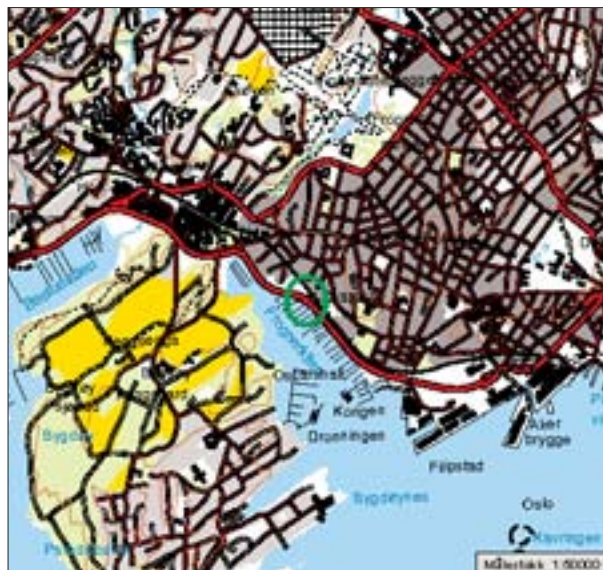
Bjelkebru 1959 Brunr 03-0156

Sagkrakken bru er ei gangbru, konstruert som ei forspent bjelke-platebru med trapper på begge sider. Brua krysser over Ev 18 ved Skarpsno langs Frognerstranda. Bruas lengde er 33 m.

Brua er ei karakteristisk bru med symbolverdi. Navnet har den fått som følge av sitt utseende. Brua er også et eksempel på de mange gangbruene som ble bygd utover på 1960-tallet for å øke trafikksikkerheten for gående som følge av økt bilisme. Det må utarbeides spesifikke vernebestemmelser for brua.

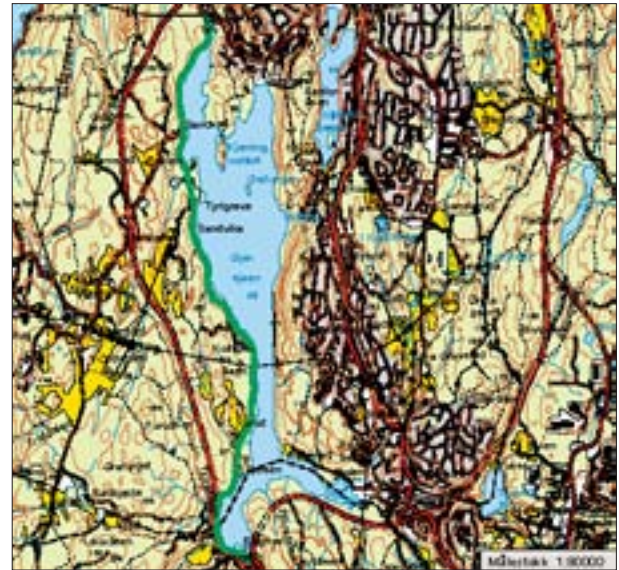
Ingeniørløytnant (senere Norges første vegdirektør) Christian W. Bergh (1814-1873) la i 1847 frem en plan om en ny veg rundt Ekebergåsen innover Bunnefjorden mot Moss. Vegen ble bygd i perioden 1857-1860 etter nye prinsipper både med hensyn til teknikk og linjeføring. Vegen skulle føye seg mykt

inn i landskapet med maksimal stigning på 1:20. Vegdekket skulle hvile på et steinlag, og vegskulderen skulle ikke markeres med en murkant, men med stabiliserte skrånninger som gjerne kunne være murte. Langs vestsida av Gjersjøen var vegen ferdig anlagt i 1859. På 1930-tallet ble det utført betydelige utbedringsarbeider på vegen. Vegen var hovedveg frem til 1970.

Vegen er en av de første i Norge som ble bygd som chaussee, der argumentasjonen for denne nye byggeteknikken var at det var mer samfunnsøkonomisk å kjøre færre og tyngre lass. Vegens verneverdi må ses i sammenheng med Ljabruchausseen i Oslo. Det må utarbeides spesifikke vernebestemmelser som i første rekke sikrer bevaring av vegens linjeføring.
