# Vegvalg

Nasjonal verneplan

Veger - Bruer - Vegrelaterte kulturminner

Statens vegvesen Vegdirektoratet

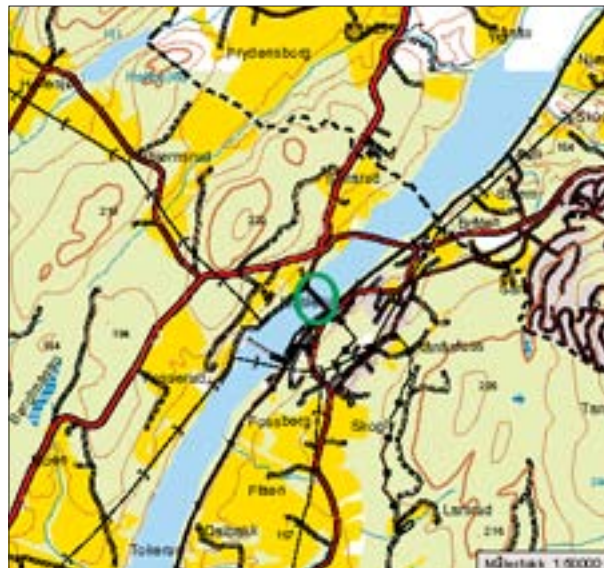
Rånåsfoss bru er ei hengebru i ett spenn med bjelkeavstivningsbærere. Brua har et spenn på 183 meter, og en total lengde på 260 meter. Bruas to betongtårn er 19 meter høye. Stålkabler er festet til bruas to hengestrenger via hvert tårn. Brudekket er av armert betong, og forankringspunktene er støpt i betong og delvis nedsprenget i fjell. Brua har stålrekkverk, og på tårnenes tverrbjelker er det innskrevet: «Rånåsfoss bru - 1927». Den inngår i dag i det lokale gang- og sykkelvegnettet.

Brua ble bygd i 1927 og erstattet da ei provisorisk hengebru fra 1918. Det er uklart om det da ble bygd helt ny bru eller om deler av den gamle ble gjenbrukt. På slutten av 1970-tallet ble det foretatt rehabiliteringer på bruas etter at det hadde oppstått store skader som følge av tungtrafikk. Det ble da foretatt innsnevring av kjørebanelen for å hindre større kjøretøyer i å benytte bruas. Brua var en del av Fv 253 frem til ny bru ble åpnet i 1989.

Brua er ei av landets første myke hengebruer som på den tiden representerte en ny og dristig konstruksjonsmåte. Disse bruene ble etter hvert en norsk spesialitet. For Rånåsfoss bru må det utarbeides spesifikke vernebestemmelser.

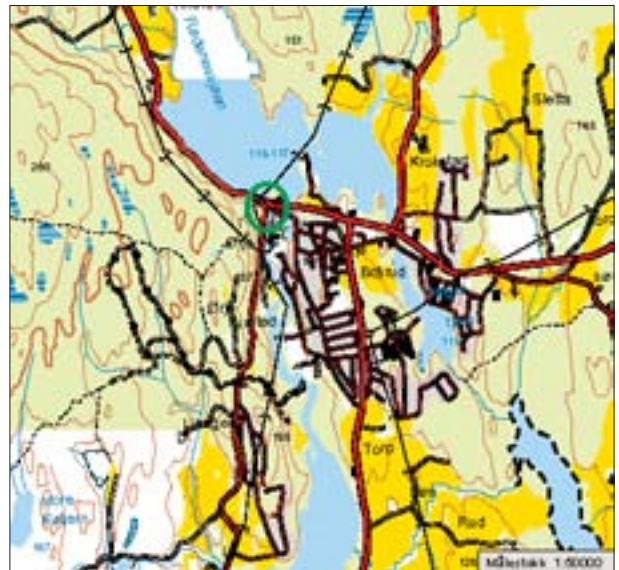
# 267 Ørje bru

Brua er ei svingbru bestående av fire stålbjelker (HE 550 A), og som motvekt har brua en betongkonstruksjon. På vestre landkar er det en svingkonstruksjon med hjul, og brua svinges i retning nedstrøms ved hjelp av en motor som står i en kasse på brua. Den har en total lengde på 19 meter, og det største spennet er på 13,2 meter. Brua hadde tredekke frem til 1997, og da ble det lagt gitterplater. Rekkverket er av stål og trolig originalt. På brua er det et skilt som anviser største tillatte aksellast. På begge sider av brua er det en bom, og den inngår i dag som del av fylkesvegnettet.

Brua er den eneste svingbrua i Østfold fylke, og inngår i et kulturmiljø bestående av et sluseanlegg fra midten av 1800-tallet og Ørje sagbruk som har bevart bygninger fra 1800-tallet. Dette fungerer i dag som museum og området er regulert etter Plan- og bygningsloven. Det må utarbeides spesifikke vernebestemmelser som sikrer bevaring av brua gjennom dagens bruk.

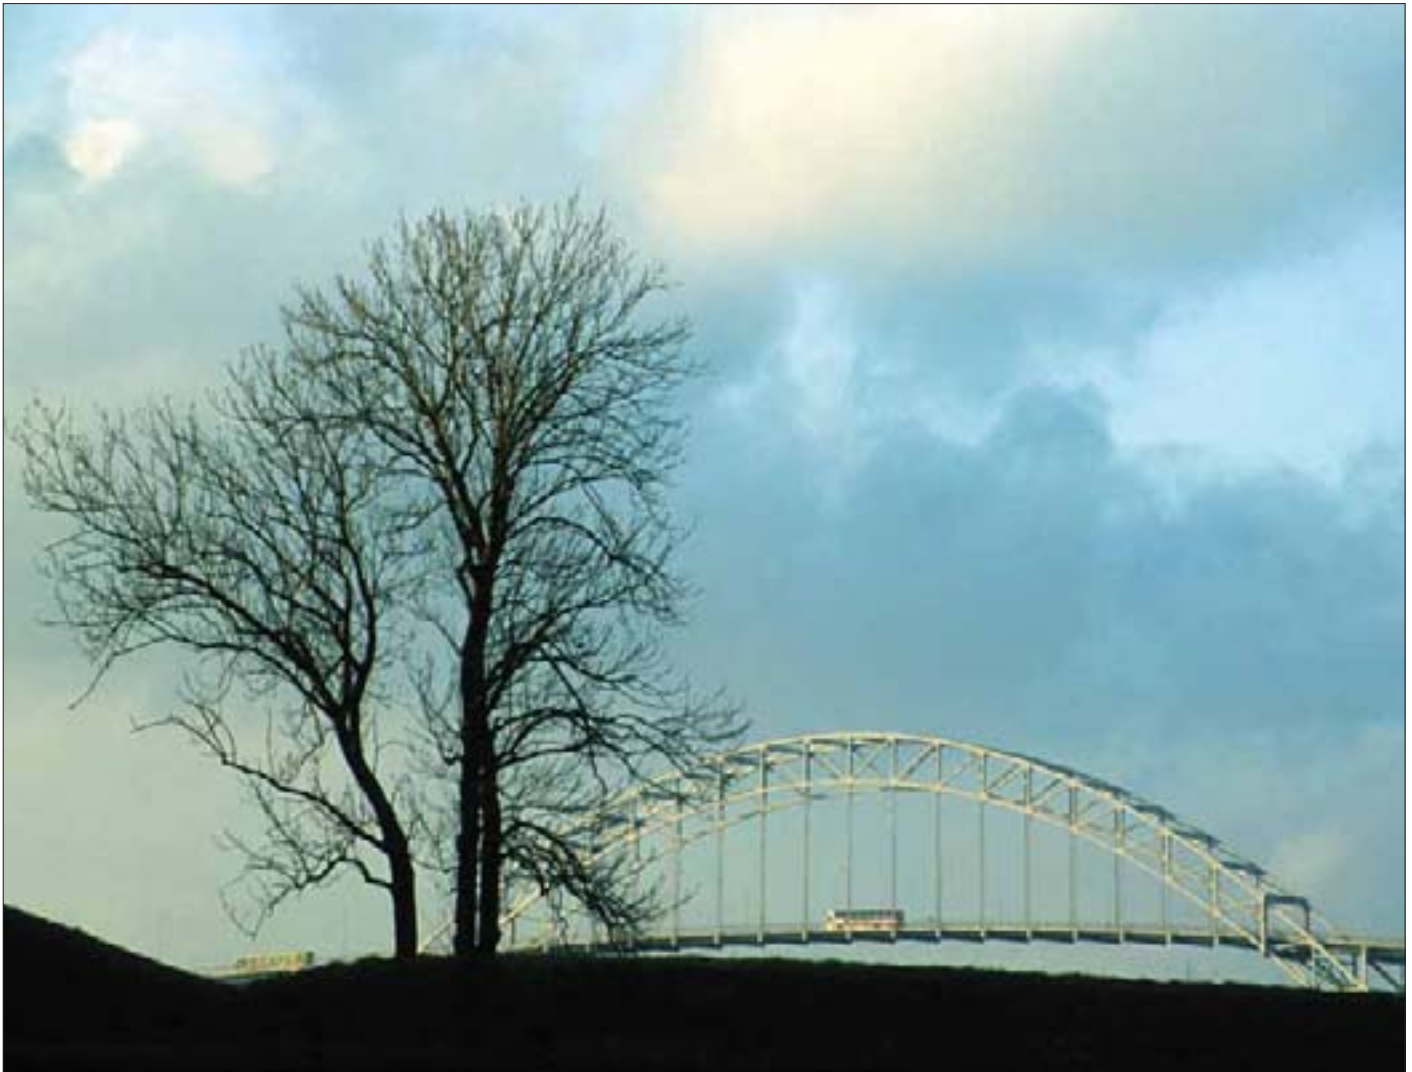
## 268 Fredrikstad

Brua sto ferdig i 1957 og avløste flere mindre ferjestrekninger. Den bandt de forstadspregete områdene på østsiden sammen med de mer sentrale strøkene på vestsiden av Glomma. Brua er ikke endret. Rundkjøringen sto ferdig samtidig med brua og den er ikke vesentlig endret siden.

Fredrikstad er en av flere byer i Norge som ligger ved et elveos. Bruene har stor betydning for ferdselen i byene. Fredrikstad bru er med sin imponerende størrelse og godt synlige konstruksjon med overliggende fagverksbue et viktig identitets-skapende element i byen. Sammenhengen med rundkjøringen Fredrikstad øst forsterker bruas verdi i vegplanleggingssammenheng og viser at man mot slutten av 1950-årene var godt orientert om rådende ideer innen vegplanlegging og trafikk-avvikling. Høyregelene ble først brukt i rund-

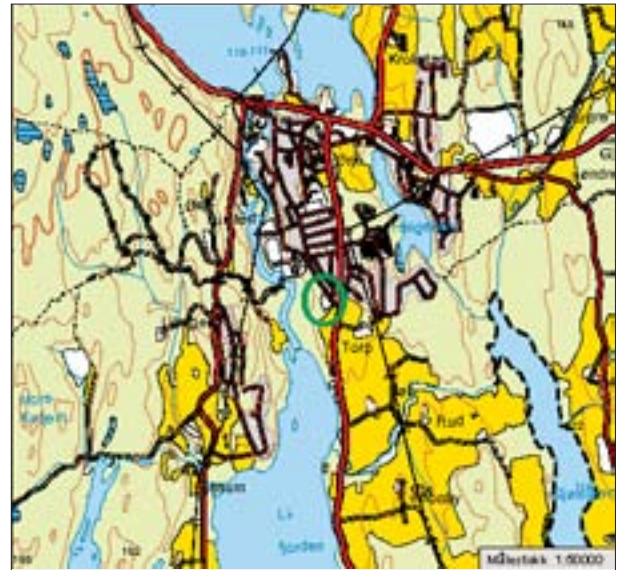
## 269 Ørje

Vegstasjonen består av en garasje, en kontorbrakke, et verkstedbygg og et sand- og saltlager. Bygningene er oppført over en tid på ti år. Bygningsanlegget brukes fortsatt som del av etatens driftsbygninger.

Vegstasjonen fremstår som opprinnelig og er en typisk bygningstype for Statens vegvesen. Det må utarbeides spesifikke vernebestemmelser slik at bygningsanlegget bevares i sin opprinnelige ytre form.
