# Hvordan restaurere en 54-modell Brøyt 4K vaiergravemaskin

Norsk vegmuseum fikk i 2015 en vaiergravemaskin av typen Brøyt 4K, produsert av Brødrene Søyland A/S på Bryne. Ifølge giver Stein-Erik Svensli fra Eidsvåg i Romsdal er dette en 1954-modell, kjøpt ny av firmaet Brødrene Svensli hos Wiigs Maskinforretning i Molde. Brøyten har vaierdrevet bom og gravearm, og er avhengig av traktor til drift og transport. I 2021 var den ferdig restaurert etter to års innsats fra fire engasjerte Vegvesenpensjonister ved museet i Dirdal.

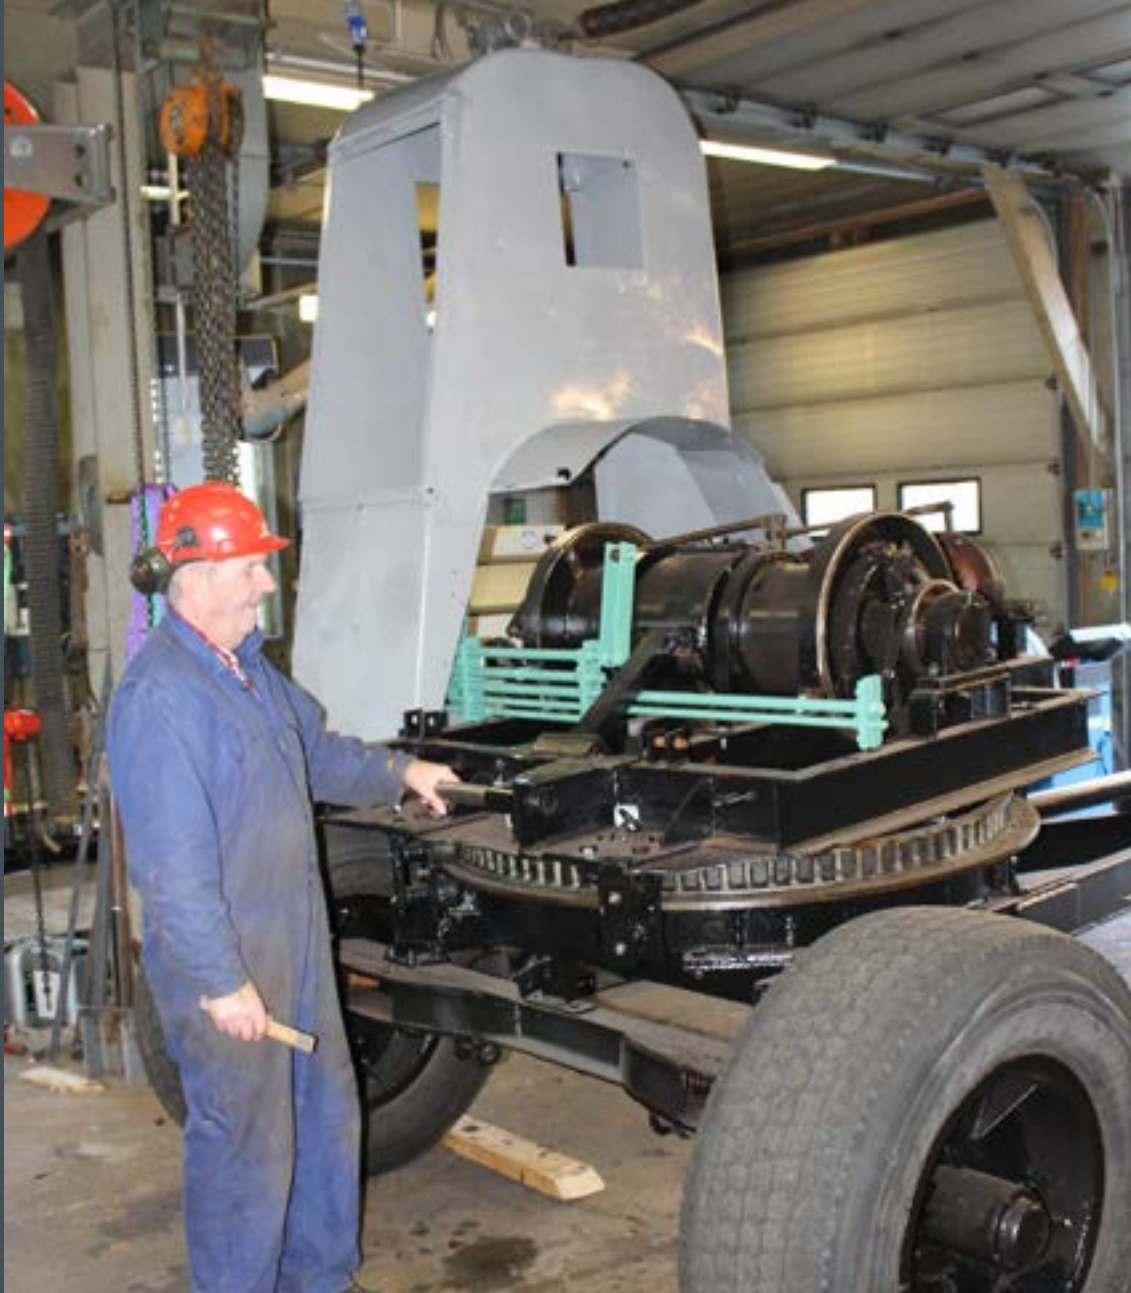
Over to år har Vegvesenpensjonisten Per Skårland ledet arbeidet med restaurering av en Brøyt 4K vaiergravemaskin fra 1954, dvs fra før hydraulikken overtok. Her er en restaurert førerhytte under tilbakemontering. (Foto: Bjørn Christian Grassdal)

I tillegg hadde vi en del arbeid med førerhytta. Hytta var helt ødelagt. Vi brukte så mye som mulig av den gamle hytta, og sveiset bare på nye plater der det var helt nødvendig. Vi valgte å gjøre det slik at det er lett å se hvor det er ny eller gammel plate. Det var viktig å få maskinen så original som mulig.

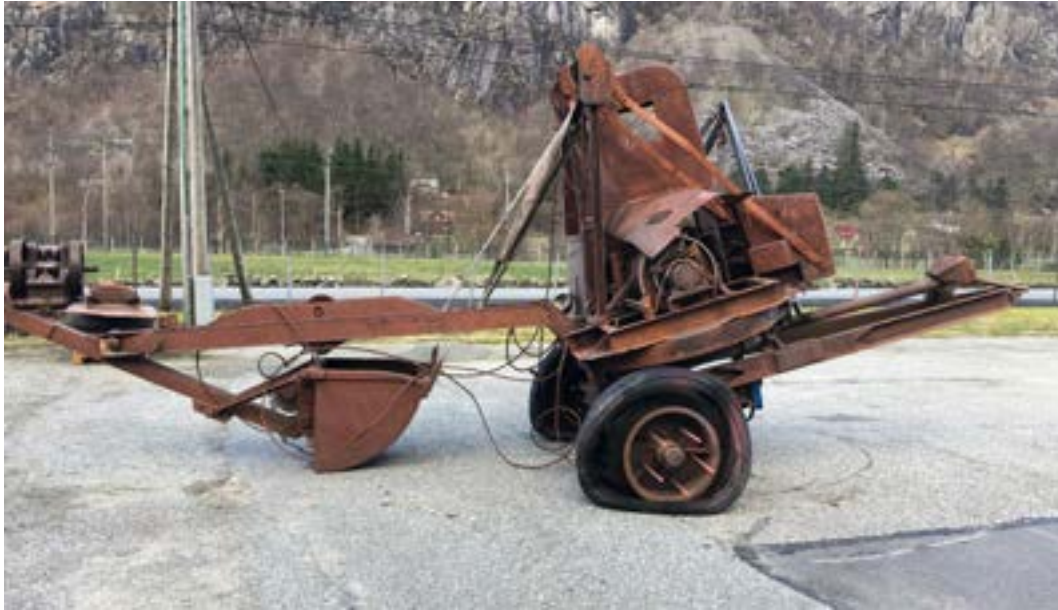
Brøyt 4K var i en sørgelig forfatning da den kom til Dirdal (Foto: Bjørn Christian Grassdal)

Per forteller at han ble overrasket over den dårlige standen maskinen var i da den kom til Dirdal fra Norsk vegmuseum i 2019. Da så den ut som en haug med skrap-jern.

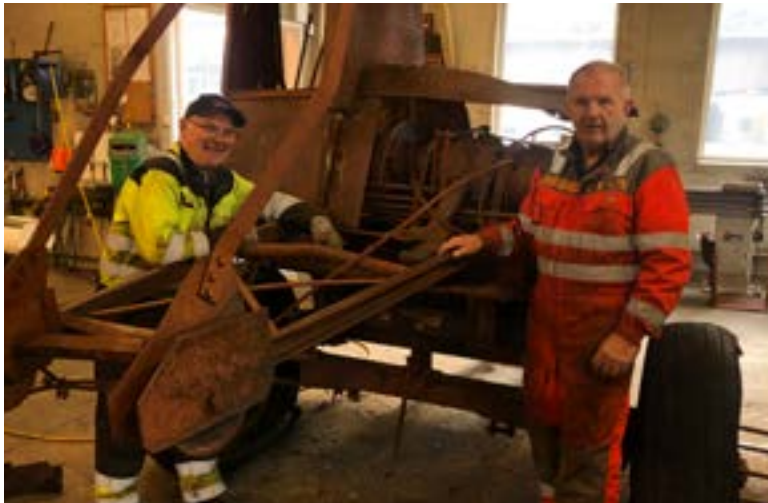
Martin Nødland og Per Skårland arbeider med å få løsnet svingkransen. (Foto: Bjørn Christian Grassdal)

Den største jobben var å løsne svingkranen og få reparert de to kløtsjene. Kløtsjene ble brukt til å svinge maskinen. Når man koblet inn den ene kløtsjen svingte maskinen til høyre, koblet man inn den andre svingte maskinen til venstre. Dette systemet var helt fastrustet og delvis rustet i stykker. Vi hadde mye arbeid med å løsne dette og få det til å fungere skikkelig.

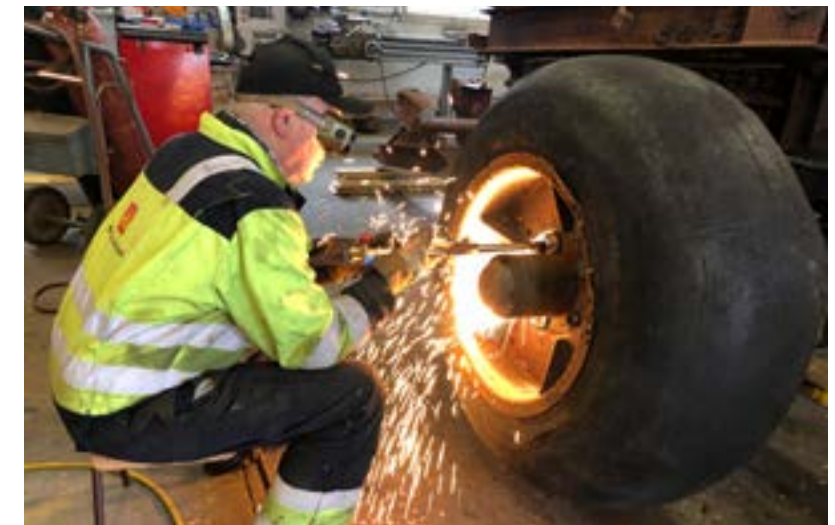
Martin Nødland i gang med å ta av hjulene. (Foto: Bjørn Christian Grassdal)

Hjulene var rustet fast og vi måtte skjære av mutterne for å få dem av. Felgene var rustet i stykker, og dekkene var helt ødelagt. De to beste felgene ble reparert ved at det ble sveiset inn nye stykker der det var rustskader. Vi fikk ikke tak i flydekk, slik som det var originalt på maskinen. Men vi fikk tak i lastebilhjul med samme dimensjon som de originale.

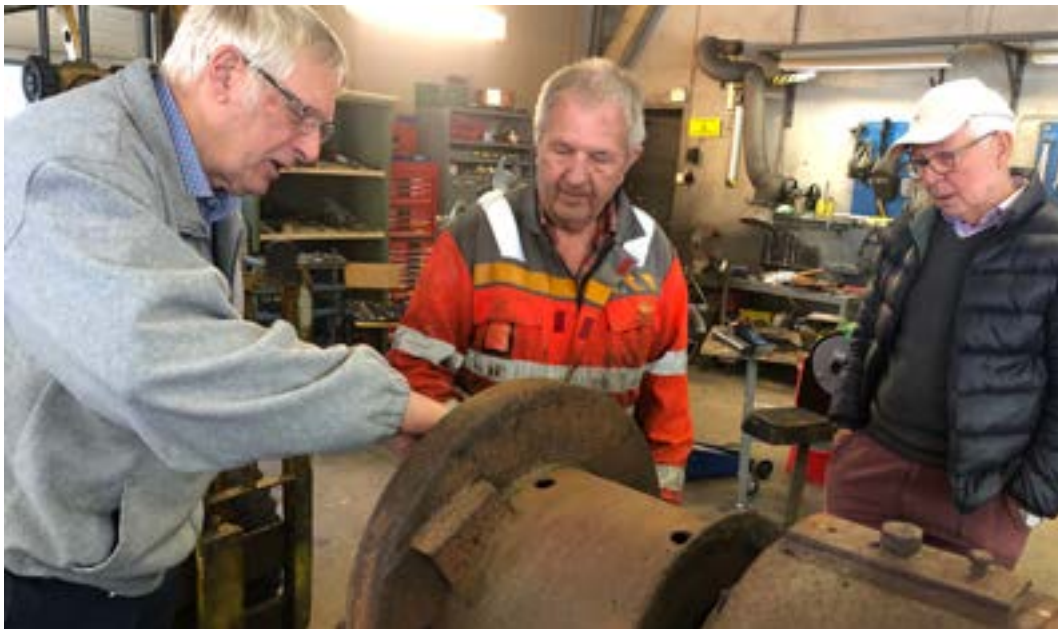
Arnulf Søyland (til venstre), Per Skårland (i midten) og Kyrre Nese (til høyre) i diskusjon om vaiertromlene. (Foto: Bjørn Christian Grassdal)

På vaiertromlene var bremsetromlene så rustet at vi måtte sveise i nytt stål, og slipe opp igjen for å få det brukbart. Det var også mye arbeid for å få dette til å fungere.

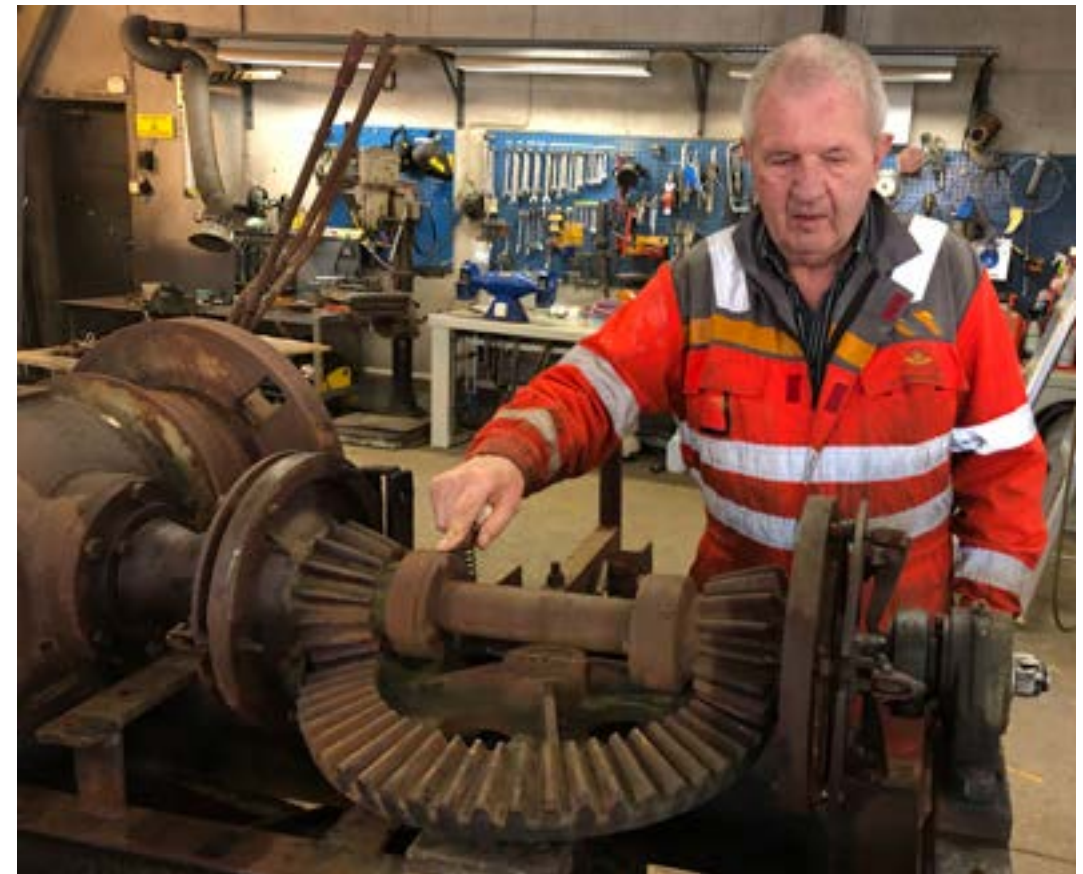
Per Skårland viser systemet for å svinge maskinen, to kløtsjer og støpte tannhjul for drift av svingfunksjonen. (Foto: Bjørn Christian Grassdal)

Det ble bestilt inn nye kløtsjplater fra England som vi klinket på. Dette var lameller fra Fordson Major. Mange av delene som Brødrene Søyland brukte var traktordeler fra Fordson Major. Kløtsjer,

kardanger, pinjong, kronhjul og lager er slitedeler og fortsatt lett å få tak i. Ellers laget Brødrene Søyland deler selv. Noen av delene ble også laget av andre lokale bedrifter på Jæren. Blant annet støpte Serigstad jernstøperi trinser og tannhjul til maskinen.

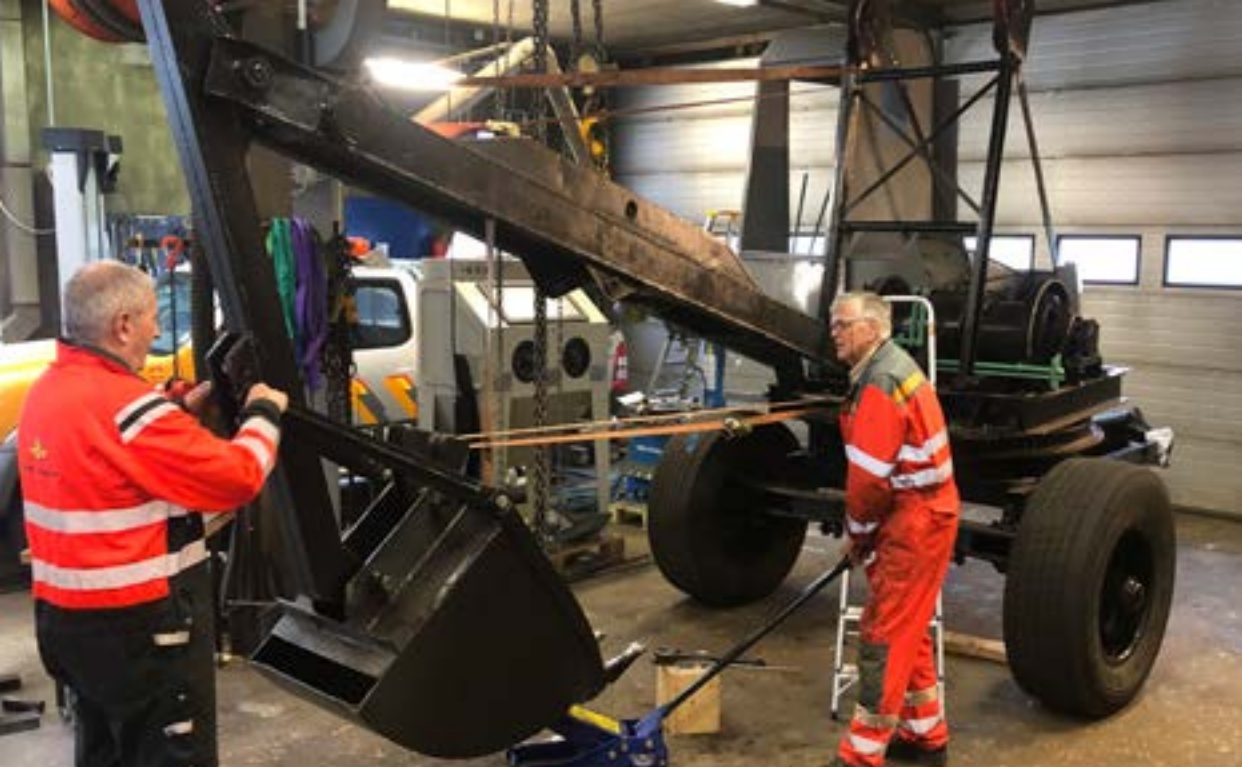
Per Skårland (til venstre) og Kjell Navrestad (til høyre) monterer graveskuffen. (Foto: Bjørn Christian Grassdal)

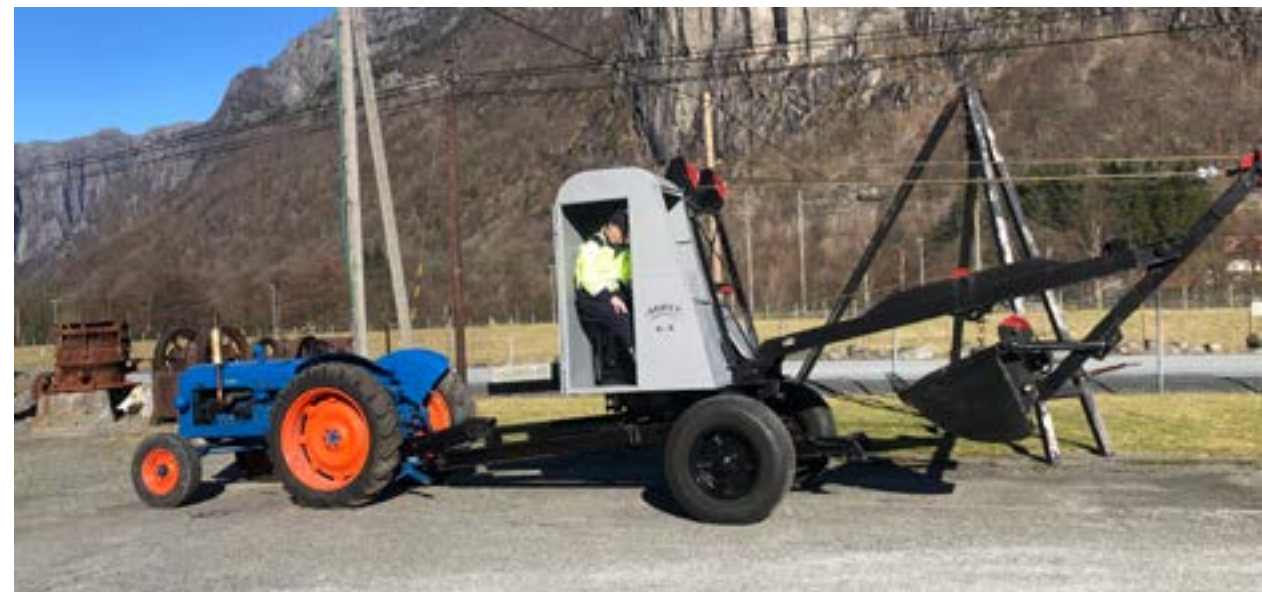
Brøyt 4K er ferdig restaurert og koblet til Fordson Major (1956) traktor. (Foto: Bjørn Christian Grassdal)

Akslingen til kraftoverføringen var ok, litt bøyd, men vi fikk rettet dette i en presse. Den gamle, originale koblingen til traktoren manglet. Vi ønsket ikke å lage en kobling, men få tak i en original. Vi var heldige og fikk en fra Knaben i Agder.

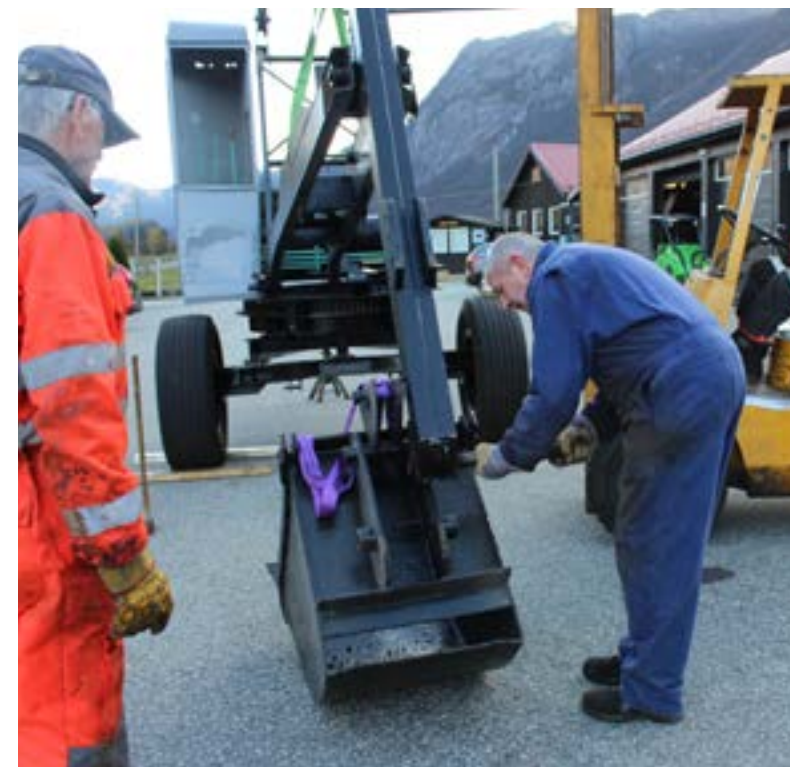
Kjell Navrestad og Per Skårland foretar de siste justeringer for tilpassing av skuffen. (Foto: Bjørn Christian Grassdal)
