Riktig Restaurering Drøbak

Referat for WS 7.

Avholdt: Follo Museum, dato 20-21 November 2009

**Tema: Fukt i bygninger og etterisolering av gamle hus,
og takkonstruksjoner.**

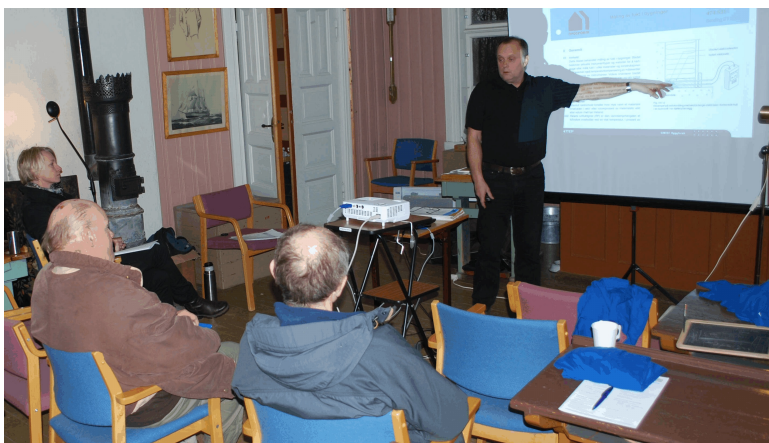
Ved etterisolering av tak utvendig, vil vindskiene bli bredere. Ved etterisolering utvendig av yttervegger, vil veggen komme langt utenfor grunnmur. Gesimser og takutstikk blir mindre og vinduene vil stå inne i veggen. Ekstrakostnader vil også komme, for også vinduene må flyttes ut.

Vi ser altså at nesten all etterisolering utvendig, vil påvirke husets fasadeuttrykk. Dette vil videre ødelegge den lokale byggeskikken. Det er svært viktig å ha sterkt fokus på dette i forbindelse med etterisolering, restaurering og reparasjonsarbeider.

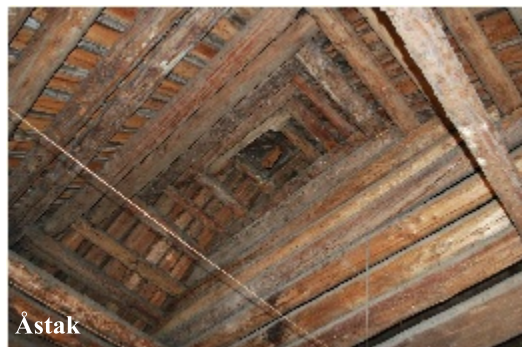
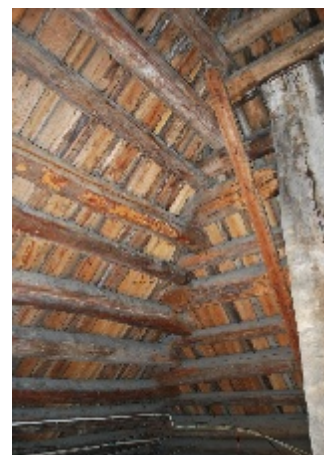
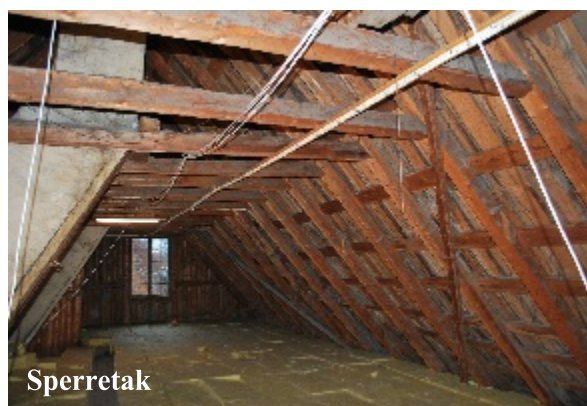
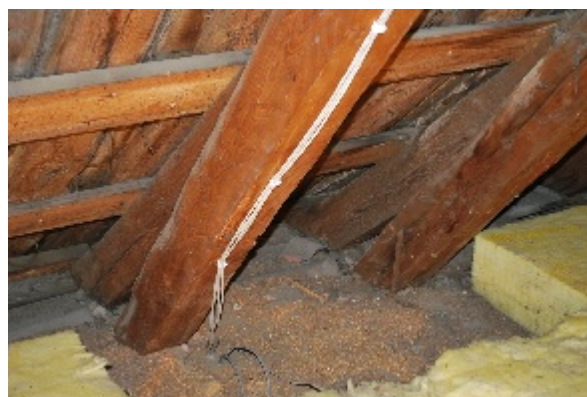
Lørdag ettermiddag holdt prosjektleder Per-Willy Færgestad foredrag om forskjellige tak-konstruksjoner, takenes utforming og materialbruk. Det ble vist bilder fra forskjellige åstakskonstruksjoner og sperretakskonstruksjoner, med hovedvekt på lokal byggestil og tradisjon. Blant åstak har vi valmede tak og vanlige saltak. Alle tekket med skårne bord, lagt som stående tømmermannskledning. Blant gamle sperretak har vi ingen valmede konstruksjoner, kun saltak.

Her er også undertaket bare stående tømmermannskledning, med forskjellige løsninger nederst ved svaiven. Selve svaikonstruksjonen har også forskjellige løsninger, mest avhengig av størrelsen på huset.

Gamle Drøbak har i dag gjenstående ca. 15 åstakshus (bygget 1680-1800) og ca. 50 svaetakshus (bygget 1740-1820). I randsonene er det en del hus med 27 graders fall (fjærungs røst) og 34 graders tak (treungs røst), bygget mellom 1820-1870. Deretter kommer forskjellige former for sveitserstiltak (1870-1910). Senere kommer vi til brattere Jugendhustak (1910-1925) og brattere nyklassisistetak med halvvalmet mansard (1925-1934). Det finnes også en del pulttak på uthus og sidebygninger. Fra 1930-årene kommer funksjonalismen med flate, papptekkede tak eller flate valmede tak.
