## Slutrapport ang byggnadsarbeten i Hornborgastugan 2008.

Som en del av projektet ”Hornborgastugan – tidsbestämning och inredning” har byggnadsåtgärder vidtagits på stugans innerväggar samt i ladugården. Arbetet har pågått under perioden juni-oktober 2008.

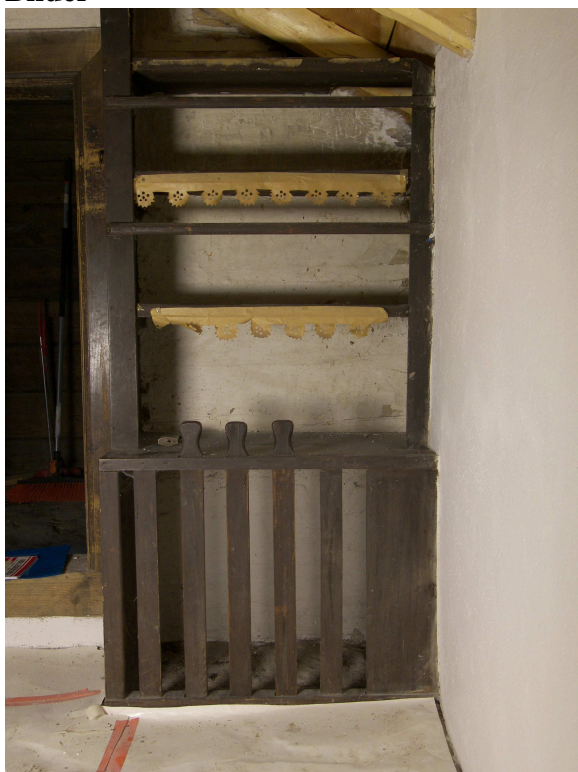
Hyllan där originalputsens från 1898 finns bevarad.

2008 har en ilagning med kalkbruk gjorts på putsen i anslutning till innertaket. Därefter har väggarna avfärgats med kalkfärg en gång samt med limfärg två gånger. Originalputsens (från 1898) vid hyllan har bestrukits med limfärg två gånger. Innertaket lämnas obehandlat och får mörkna med tiden.

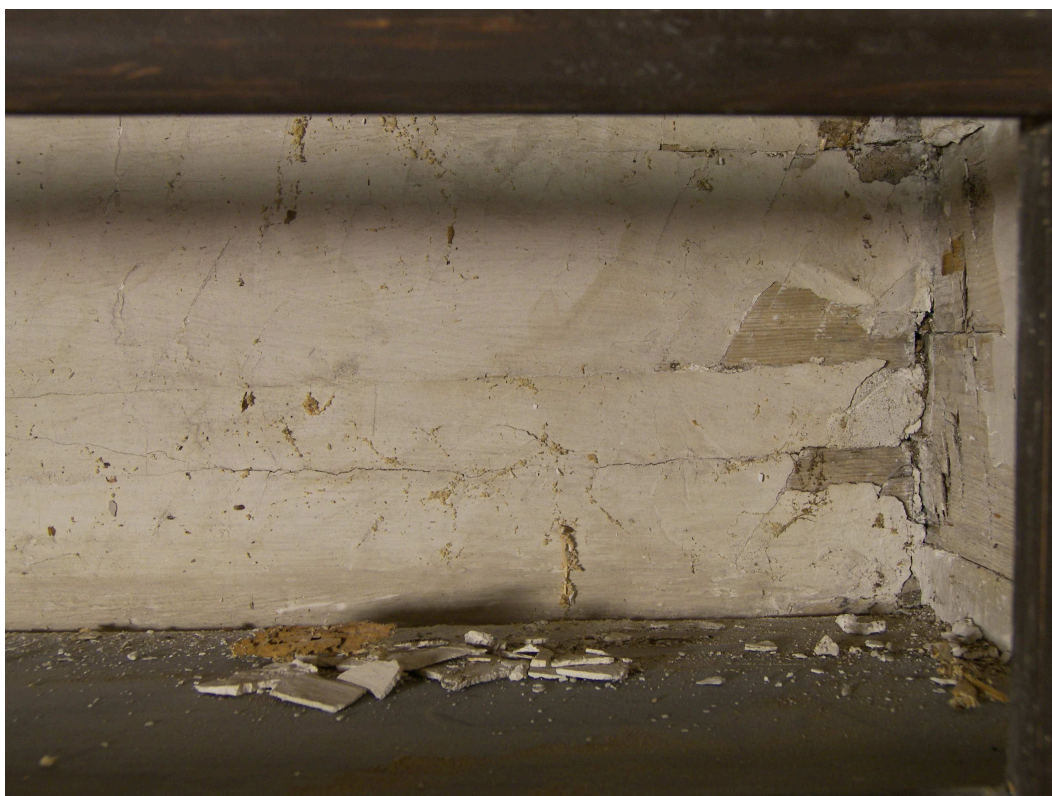
Vid de invändiga arbeten som genomförts 2008 återfanns de delar av originalputs som fanns kvar vid hyllan. En mindre skärva togs lös. Det är en fet kalkputs (verkar bestå av enbart kalk) som slagits direkt på den med hugg ruggade timmerstommen, i ett tunt lager av varierande tjocklek (1-3 mm). Putsen har ej efterbehandlats i ytan, man kan se dragen efter slevan. Därefter har putsen kalkstrukits/limfärgats i ett flertal lager.

Detalj av originalputs, slagen direkt på putsen i ett varierande tjockt lager (1-3 mm).

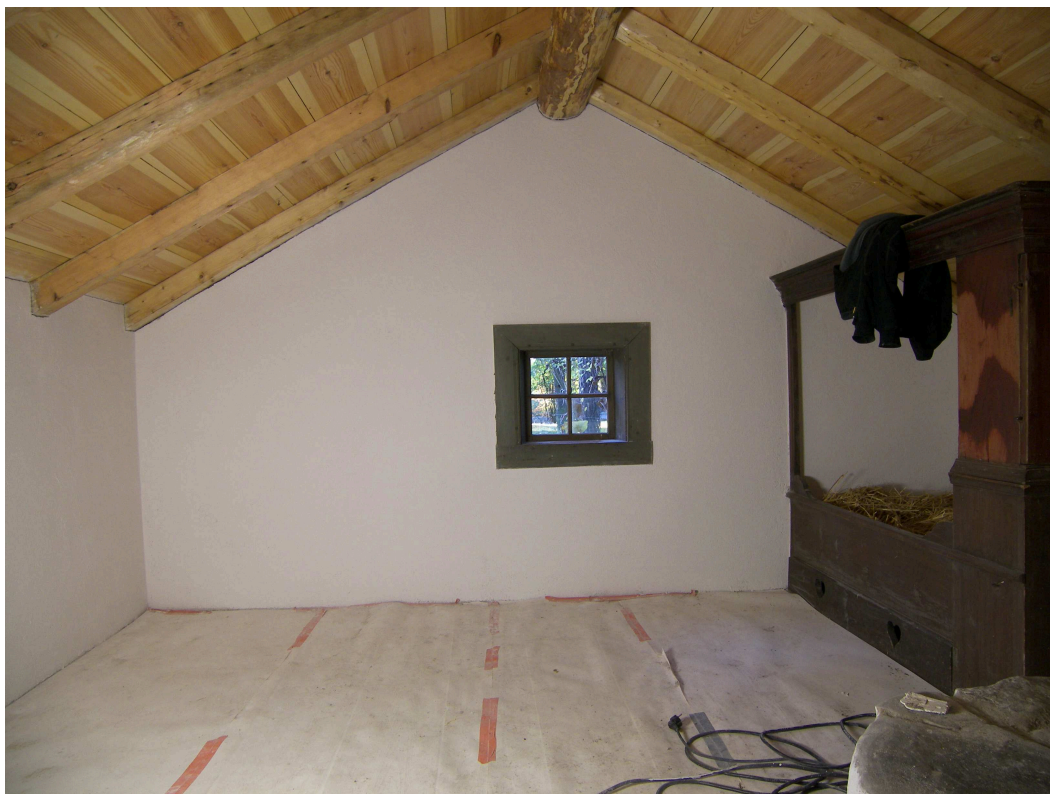
Väggarna har lagats i och avfärgats med limfärg.

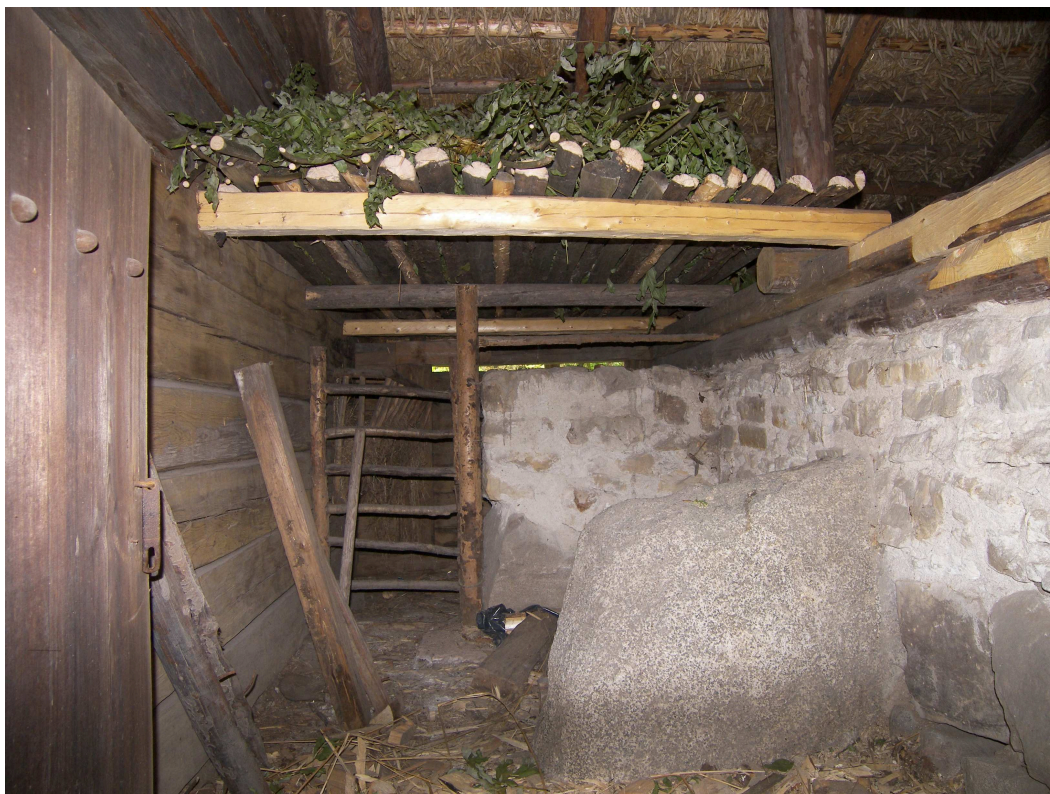
Innertaket över fähuset. Löst liggande räften av barkad och kluven gran har lagts på tre befintliga tvärgående bjälkar. På innertaket har foder av lövruskor lagts upp, i enlighet med beskrivningen i brev till Arthur Hazelius.

Över ladugården har ett innertak av kluven, barkad gran lagts löst på de tre tvärstockar som sträcker över båsen. Dimensionerna på granen är desamma som till räftet. Taket är gjort enligt beskrivningen i brevet till Arthur Hazelius och uppmättningsritningen 1914.
