## **Arkeologisk utredning för ny väg till Ramsele avloppsreningsverk, Sollefteå kommun**

Fastigheterna Ramsele-Nyland 3:120, 2:70 och Viken 4:1, 2:25, 7:2  
och 8:2, Ramsele socken, Sollefteå kommun, Ångermanland

Avdelningen för dokumentation  
Rapport 2012:25  
Óskar Leifur Arnarsson

Rapport från Murberget Läns museet Västernorrland 2012:25

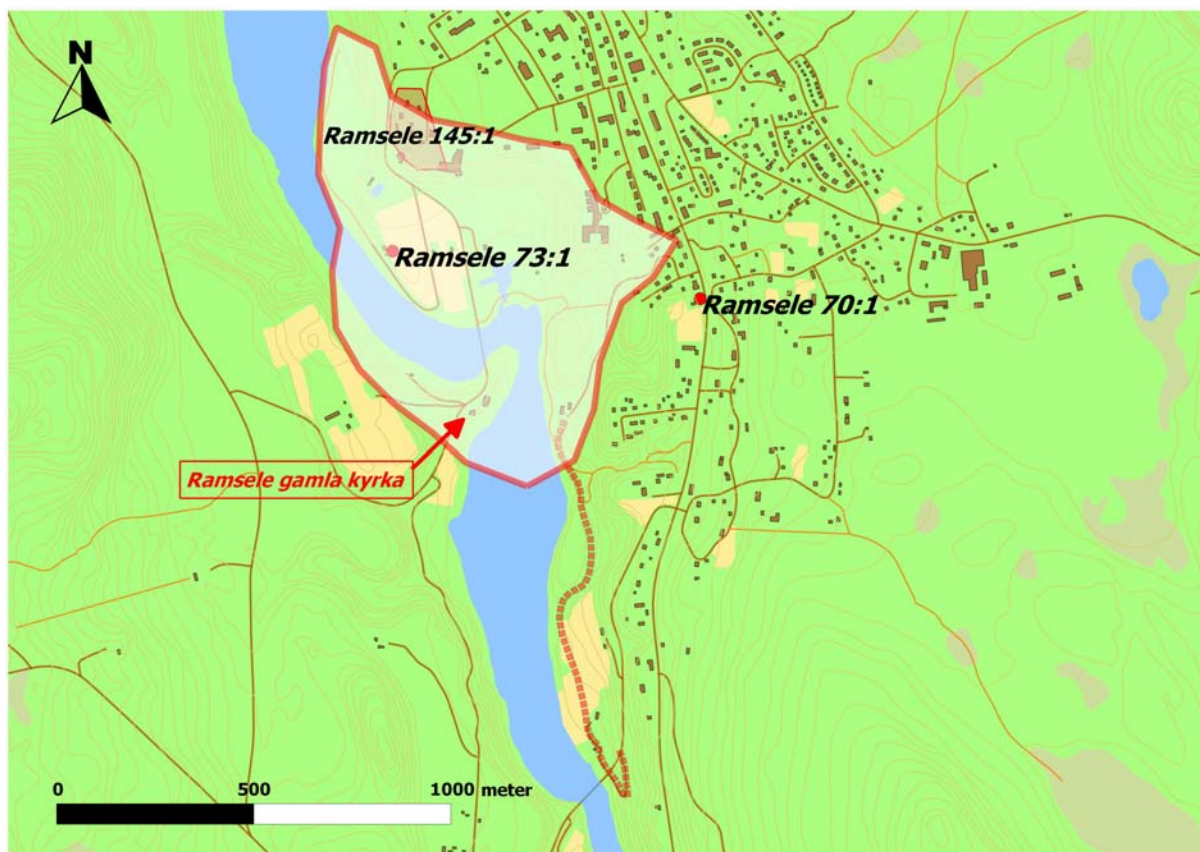
Figur 2. Utdrag ur ekonomiska kartan över Ramsele. Ramsele gamla kyrka ligger inom riksintresseområde för kulturmiljövärden som är vita området med röd linje runt. Avloppsreningsverket ligger inom området. Röda prickarna är registrerade fornlämningar från FMIS (Ramsele 70:1 och 73:1) och Ramsele Hembygdsgränd (Ramsele 145:1). Den nya vägen är markerad som röd streckad linje.

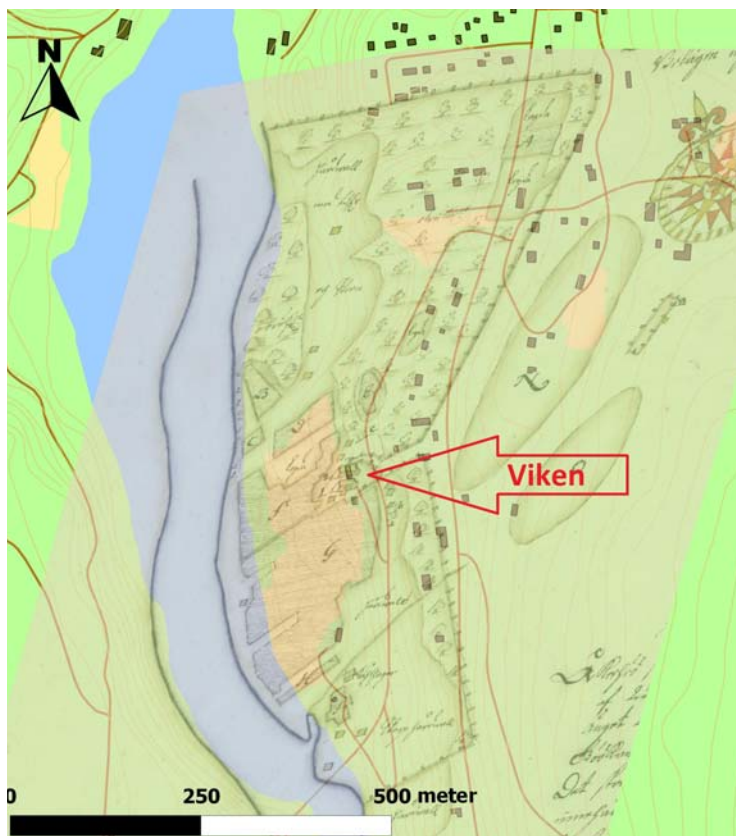
Figur 3. Utdrag ur geometrisk avmätning från 1694 (X2:135-36), lagt ovan på ekonomiska kartan. Överst på kartan på västra sidan av Faxälven är Ramsele gamla kyrka och på östra sidan är avloppsreningsverket. Strax nedanför mitten är gården Viken. Troligtvis ligger gården i dag på samma plats som den låg 1694. Gulfärgad området är åkermark på ekonomiska kartan.

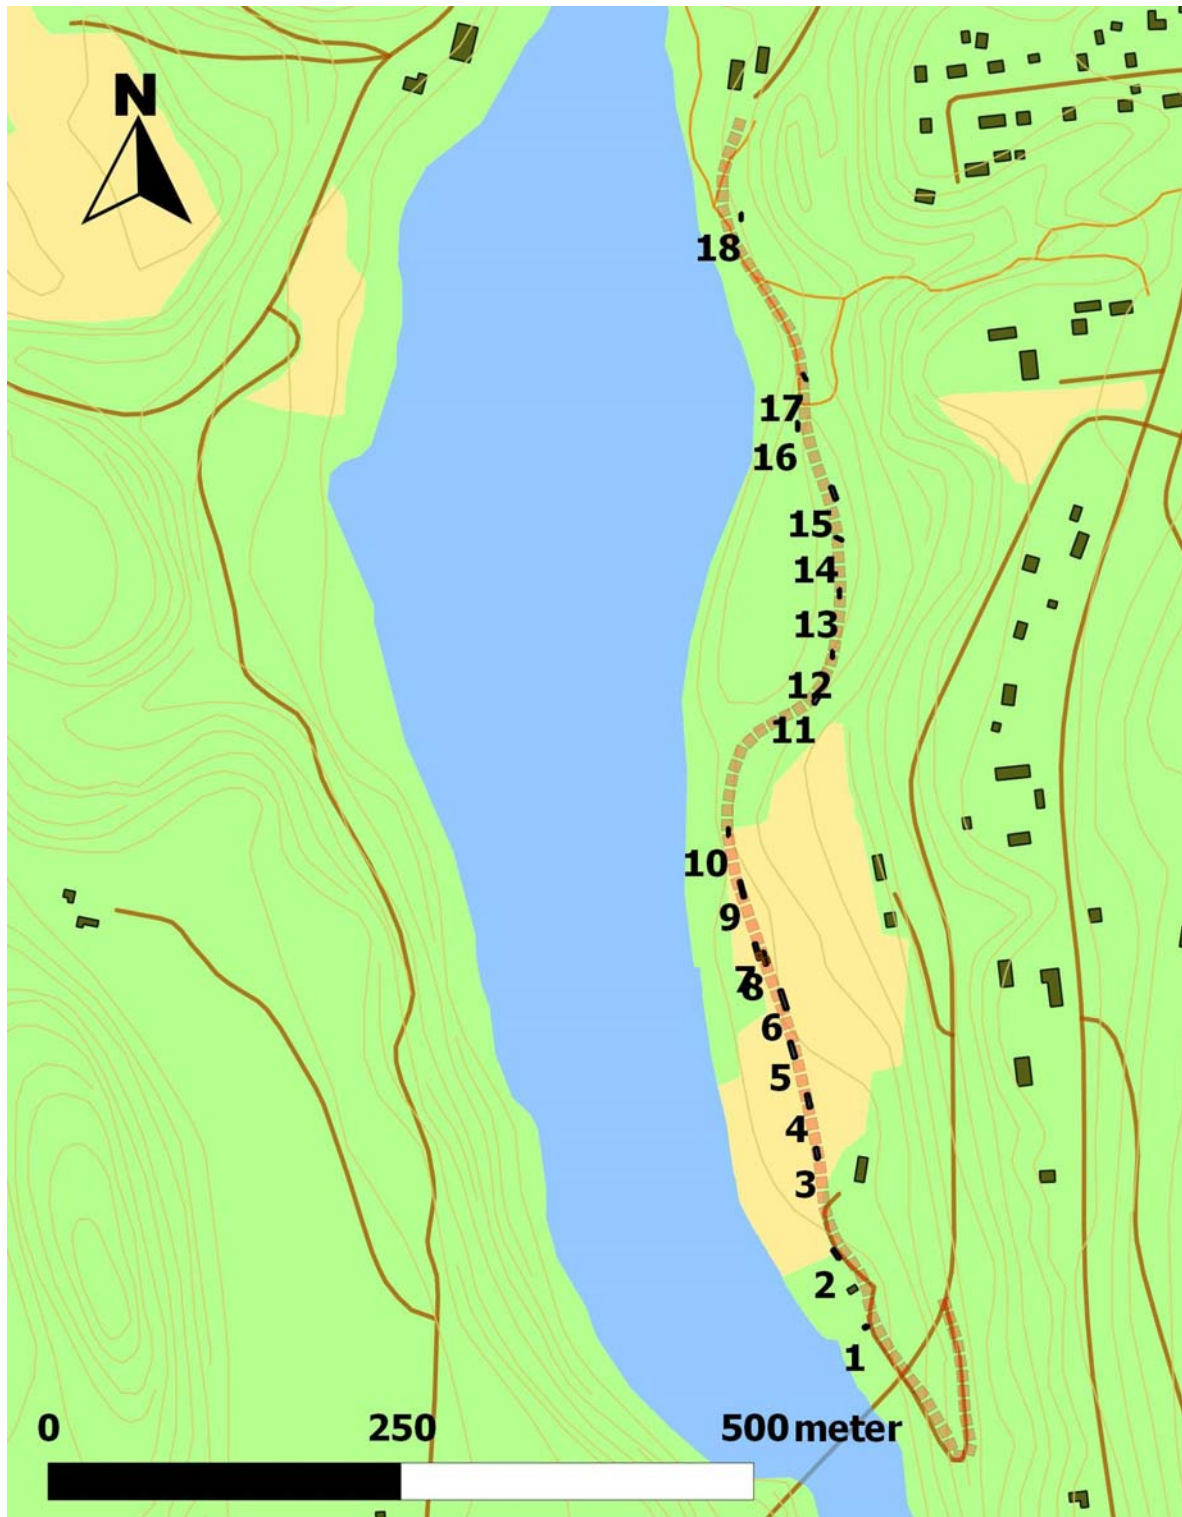
Figur 4. Utdrag ur ekonomiska kartan av Ramsele. Överst på kartan på västra sidan av Faxälven är Ramsele gamla kyrka och på östra sidan är avloppsreningsverket. Den nya vägen är markerad som röd streckad linje och alla schakt är numrerade.

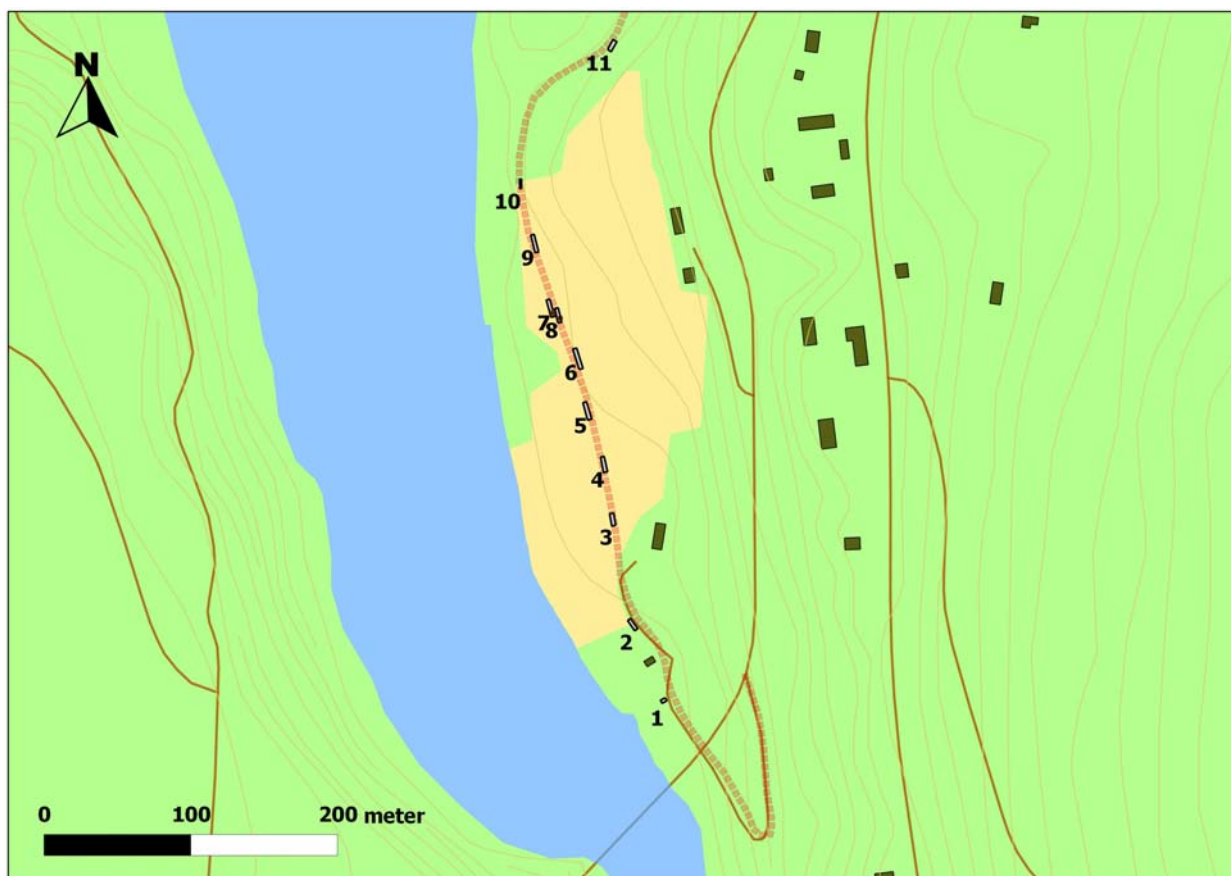
Figur 5. Utdrag ur ekonomiska kartan av södra delen av nya vägområdet som ligger i åkermark. Schakt 1-11 visast på kartan. Den nya vägen är markerad som röd streckad linje.

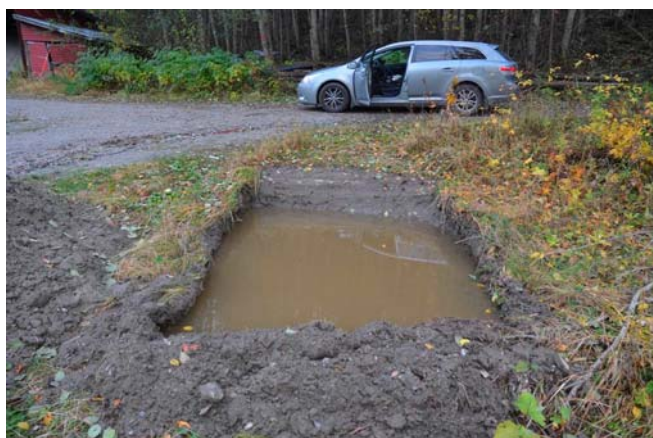
2,40 meter brett, 3,70 meter långt (NNÖ-SSV) och 0,50 meter djupt. Torven var 0,10 meter tjock. Under torven var 0,35 meter tjock grusig matjord och där under beigegul sand (alv). Fynden från schakt 1 bestod av moderna metalskräp, glas och tegel, troligen från den tid då nuvarande bron byggdes.

Figur 6. Schakt 1, efter en regnig helg, mot NÖ. Foto nr. DSC0164. Foto: Óskar Leifur Arnarsson.

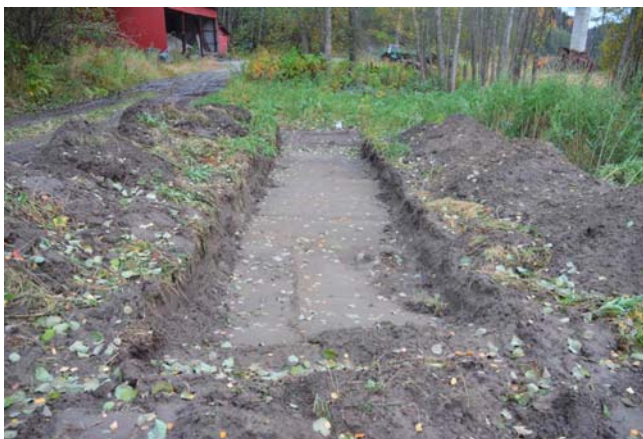
Figur 7. Schakt 2 mot SSÖ. Foto nr. DSC0165.  
Foto: Óskar Leifur Arnarsson.

2,50 meter brett, 8,50 meter långt (NV-SÖ) och 0,50 meter djupt. Torven var 0,10 meter tjock. Under torven var 0,25 meter tjock matjord och där under beigegul/brandgul sandig lera (alv).  
Fynden från schakt 2 bestod av moderna metalskräp, vitt glaserad keramik, glas och tegel, men också bitar av bränd lera.

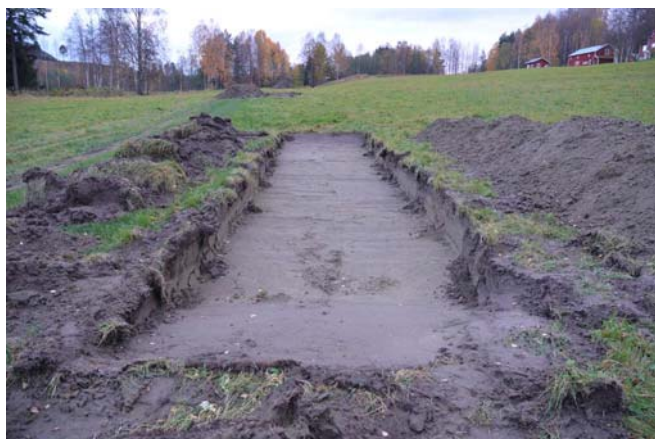
2,80 meter brett, 10,20 meter långt (NNV-SSÖ) och 0,50 meter tjock. Torven var 0,10 meter tjock. Under torven var 0,25 meter tjock matjord och där under beigegul sand med kolbiter. Fynden från schakt 4 bestod av moderna metalskräp, vitt glaserad keramik, en fragment bränd ben glas och tegel, men även ett gammalt rostigt lås, en tunn kopparbit med hål efter spik och blykula (från gevär?).

Figur 8. Schakt 4 mot NNV. Foto nr. DSC0173.  
Foto: Óskar Leifur Arnarsson.

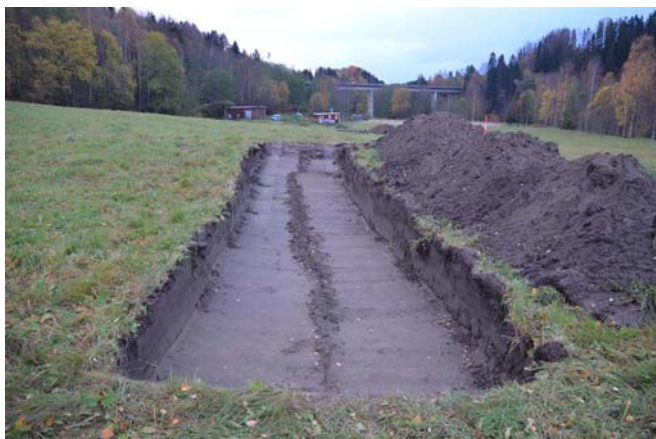
Figur 9. Schakt 6 mot SSÖ. Foto nr. DSC0182.  
Foto: Óskar Leifur Arnarsson.

2,70 meter brett, 14,50 meter långt (NNV-SSÖ) och 0,90 meter djupt. Torven var 0,10 meter tjock. Under torven var 0,45 meter tjock matjord och där under beigegul sand. Fynden från schakt 6 bestod av moderna metalskräp, vitt glaserad keramik, glas, tegel, skörbränd sten, bränd lera, 8-kantig gevär blykula?, kniv, möjligtvis en ljushållare och en bly-plomb.

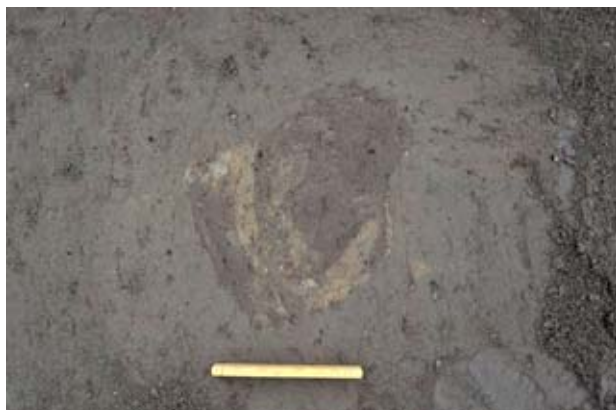
2,50 meter brett, 12,20 meter långt (NNV-SSÖ) och 0,45 meter djupt. Torven var 0,10 meter tjock. Under torven var det 0,30 meter tjock matjord med kolbiter och där under gulbrun sand. Fynden från schakt 7 bestod av moderna metalskräp, vitt glaserad keramik, glas, tegel och djurben. I schaktet framkom ett stolphål, ca 0,40 meter i diameter och 0,30 meter djup efter snittning. Stolpen själv har varit ca 0,20 cm i diameter. När stolphålen var snittad, påträffades en bit av slagg i fyllningen. Den är mest ca 0,05 meter stor.

Figur 11. Planfoto av stolphål i schakt 7 mot Ö. Foto nr. DSC0089. Foto: Óskar Leifur Arnarsson.

I schakt 7 framkom ett stolphål, ca 0,40 meter i diameter och 0,30 meter djup. Stolpen har varit ca 0,20 cm i diameter. När stolphålen var snittad, påträffades en bit av slagg i fyllningen.

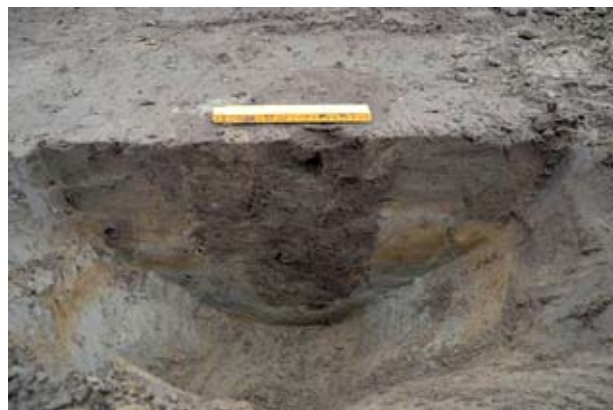
Figur 10. Profilfoto av stolphål i schakt 7 mot Ö. Foto nr. DSC0091. Foto: Óskar Leifur Arnarsson.

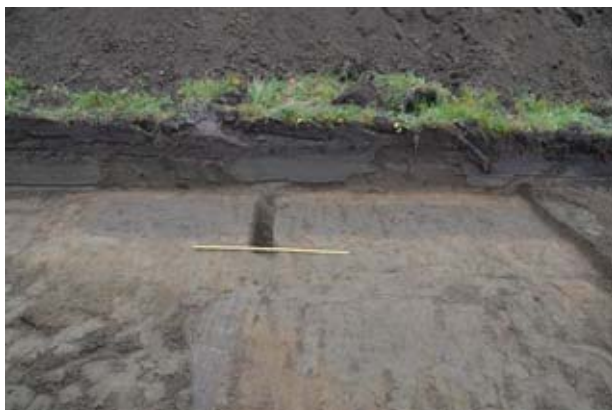
Som i schakt 7 påträffades ett stolphål och därför var det nödvändigt att gräva schakt 8 vid sidan av schakt 7, för att avgränsa det arkeologiska området och se om fler stolphål skulle dyka upp. I schakt 8 påträffades ett dike eller ränna med 3 pinnhål längs den västra sidan. Kanske har den norra änden grävts bort och det skulle behöva ytterligare utgrävning för att se om det fortsätter längre till norr och söder och ta reda på vilket syfte den hade. Den synliga storleken är ca 4,00 meter lång; 0,45 meter bred och 0,15 meter djup. Pinnhålen längst norrut var snittad. Den är ca 0,05 meter i diameter och 0,15 meter djup.

Figur 12. Översiktfoto av nedgravning i schakt 8, mot öst. Foto nr. DSC0092. Foto: Óskar Leifur Arnarsson.

I schakt 8 påträffades en ränna med 3 pinnhål längs den västra sidan. Kanske har den norra änden grävts bort och det skulle behöva ytterligare utgrävning för att se om den fortsätter längre till norr och söder. Den synliga storleken är ca 4,00 meter lång; 0,45 meter bred och 0,15 meter djup. Pinnhålen längst norrut var snittad. Den är ca 0,05 meter i diameter och 0,15 meter djup. Mittlinjen på den nya vägen är markerad som röd streckad linje.

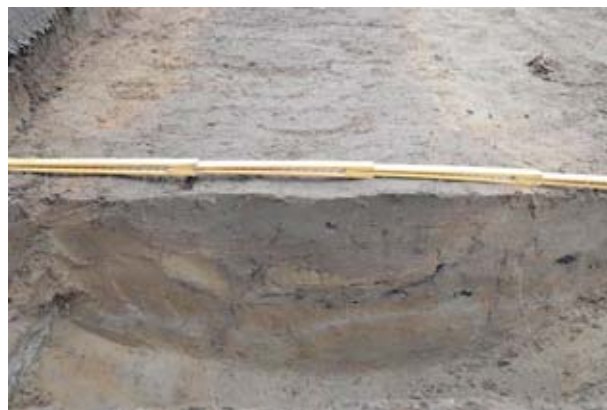
Figur 13. Profilfoto av nedgravning i schakt 8, mot söder. Foto nr. DSC0096. Foto: Óskar Leifur Arnarsson.

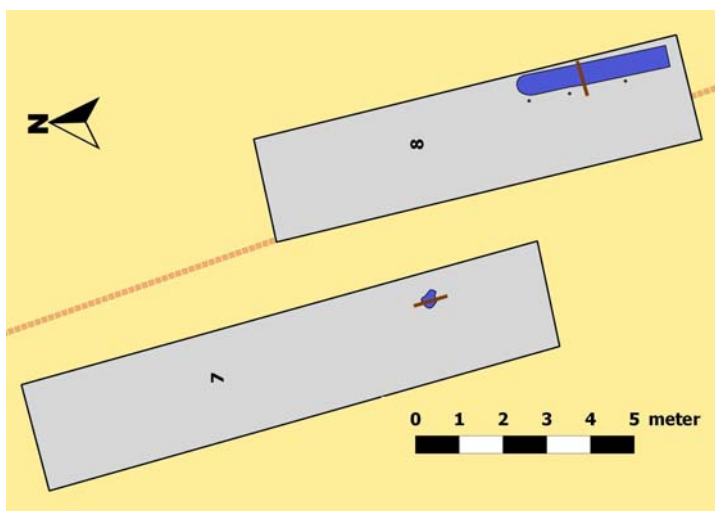
Figur 14. Schakt 7 och 8 visas på kartan. Anläggningarna visas som de blåfärgade områdena och profilschakten som bruna linjer.

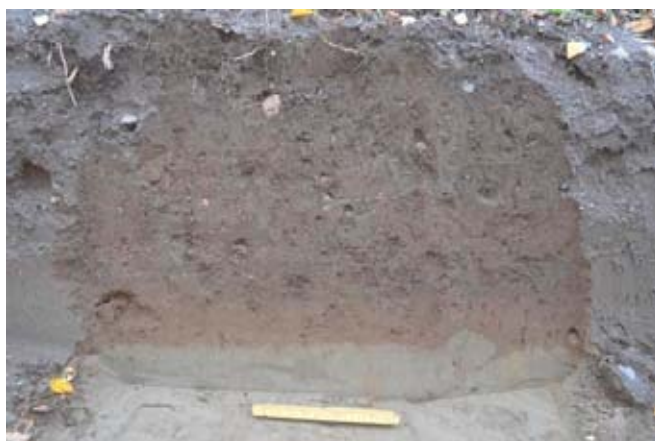
2,50 meter brett, 12,40 meter långt (NNV-SSÖ) och 0,50 meter djupt. Torven var 0,10 meter tjock. Under torven var 0,35 meter tjock matjord blandad med grus och där under grågul sand. Fynden från schakt 9 bestod av moderna metalskräp och vitt glaserad keramik.

Figur 15. Profil foto, schakt 9, mot ÖNÖ. Foto nr. DSC0197. Foto: Óskar Leifur Arnarsson.

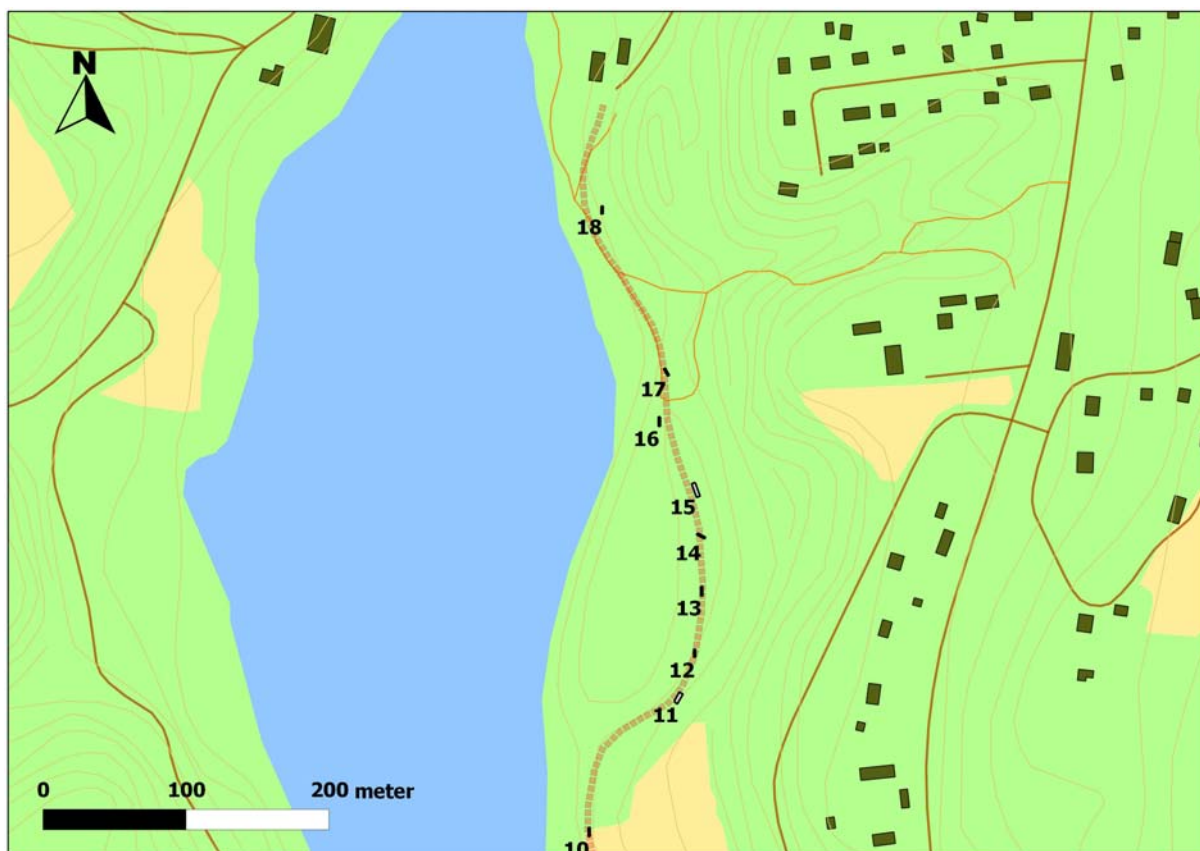
Figur 16. Utdrag ur ekonomiska kartan av södra delen av nya vägområdet som ligger i åkermark. Schakt 10-18 visast på foton. Den nya vägen är markerad som röd streckad linje.

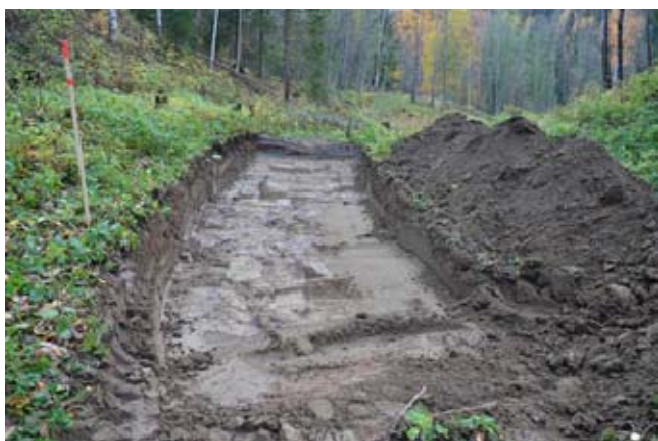
2,80 meter brett, 7,80 meter långt (ÖNÖ-VSV) och 0,70 meter djupt. Torven var 0,10 meter tjock. Under torven var 0,15 meter tjock matjord, där efter 0,25 ljusbrun sandblandad jord och loks beigegul mjäla/lera med mörka fläckar. Fynden från schakt 11 bestod av moderna metalskräp, tegel och 8-kantig gevär blykula?.

Figur 17. Schakt 11 mot SV. Foto nr. DSC0138.  
Foto: Óskar Leifur Arnarsson.

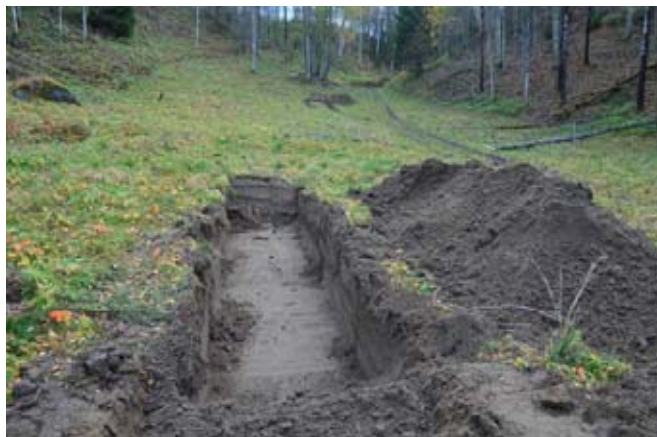
1,30 meter brett, 6,50 meter långt (N-S) och 0,90 meter djupt. Torven var 0,10 meter tjock. Under torven var 0,45 meter tjock matjord och där under beigegul sand. Fynden från schakt 13 bestod av moderna metalskräp.

Figur 18. Schakt 13, mot S. Schakt 12 och 11 ses i bak. Foto nr. DSC0130. Foto: Óskar Leifur Arnarsson.

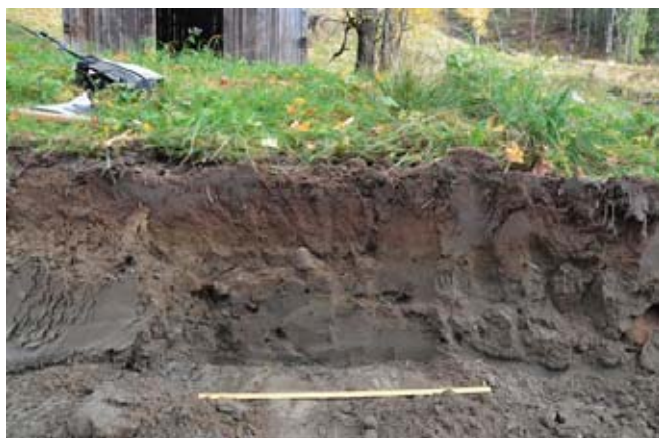
Figur 19. Profilfoto schakt 15, mot SV. Gammal lada ses i bak. Foto nr. DSC0106. Foto: Óskar Leifur Arnarsson.

2,60 meter brett, 10,20 meter långt (NNV-SSÖ) och 0,60 meter djupt. Torven var 0,10 meter tjock. Under torven var 0,25 meter grusig matjord och där under grå sand blandat med grus och större stenar. Schaktet grävdes i en sluttning nedan för en uppstående gammal lada. Fynden från schakt 15 bestod av moderna metalskräp.
