## **Saltforvitring i Klevfos Cellulosefabrik: Årsaker, virkninger og muligheter for begrensning**

Fagrapport Kunnskapsprosjektet

Delprosjekt 1 – Begrensning av forvitring

Fabrica kulturminnetjenester as

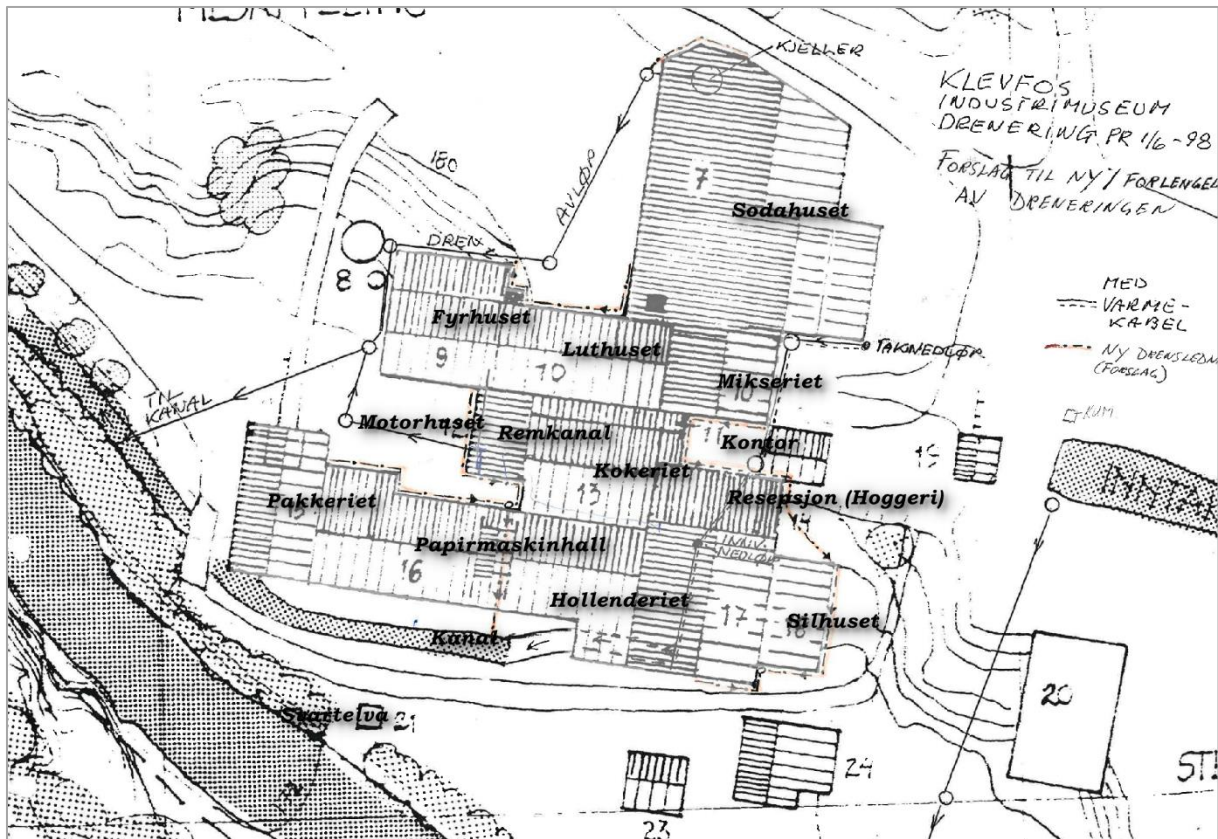
Figur 10: Skisse over eksisterende og forslag til utbedring av nye dreneringsløsninger fra 1998. Skissen er ikke helt korrekt, men gir et bilde av hvordan det overordnede «vannsiget» er: Nordvest og vest i fabrikk går vannet mot sørvest til Svartelva, øst i fabrikk går vannsiget mot sør. Skissen tilhører Anno Museum.

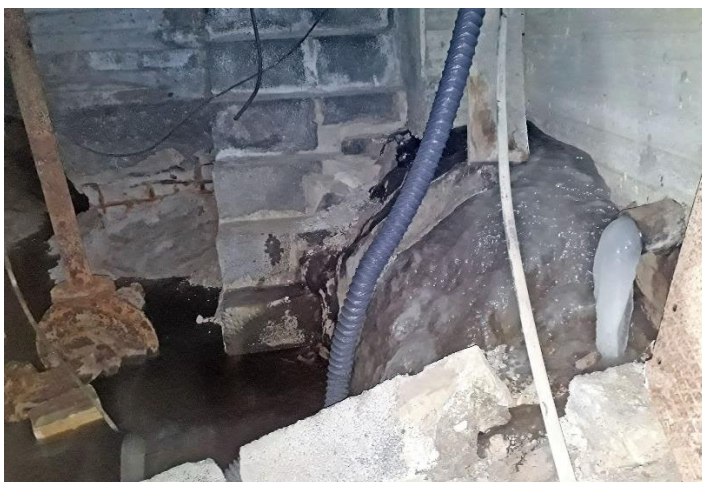
Figur 11: Fra området omkring den såkalte grønnluttanken, sprengt ut under den nordlige delen av Sodahuset. Her ser vi hvordan vann strømmer ut fra en fjellsprekk, med betongvegger over. Vannet er frosset, bildet ble tatt under den strenge vinteren i januar 2021.

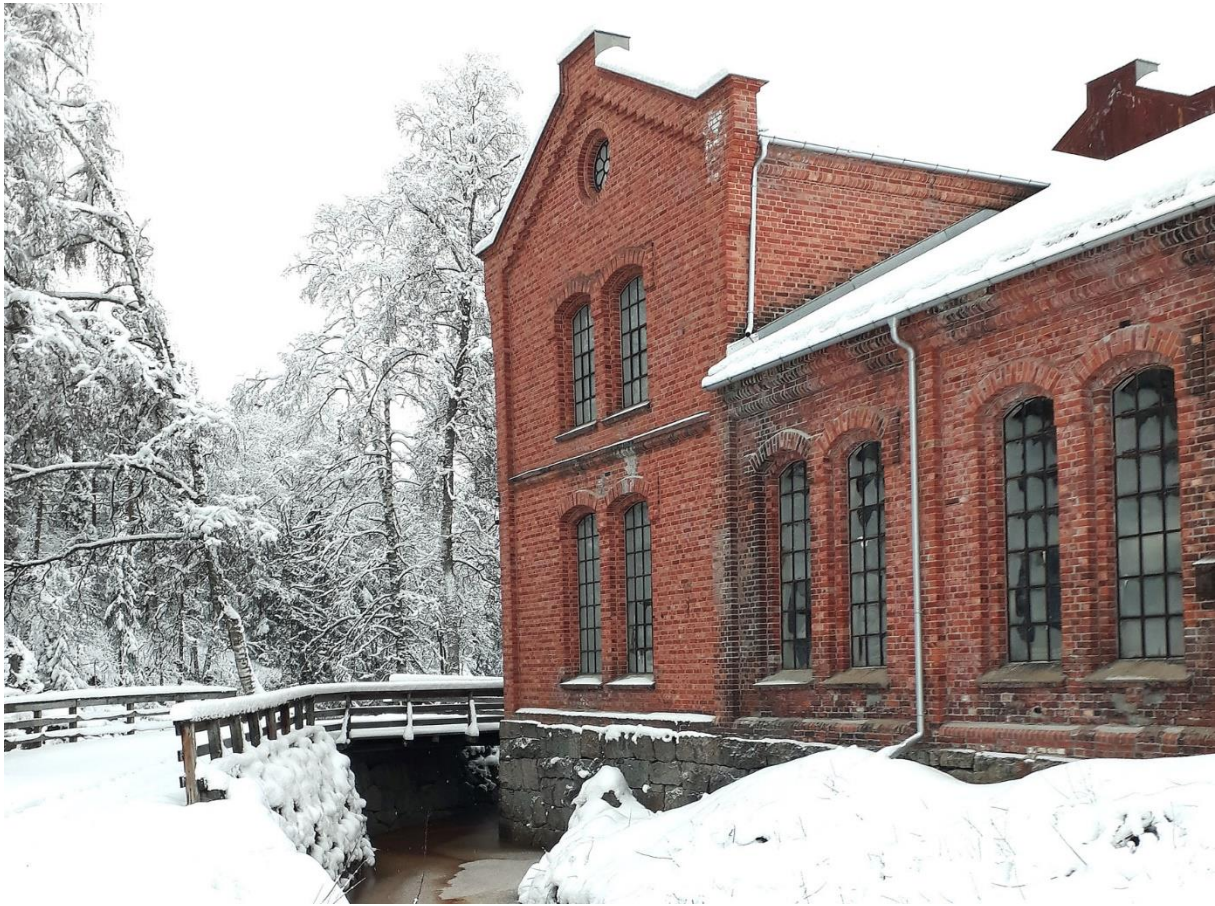
Figur 13: Solide granittfundamenter i det sørvestre hjørnet av Pakkeriet, nede på sletta, det laveste punktet i fabrikken der den møter utløpskanalen fra det interne kraftverket og Svartelva.

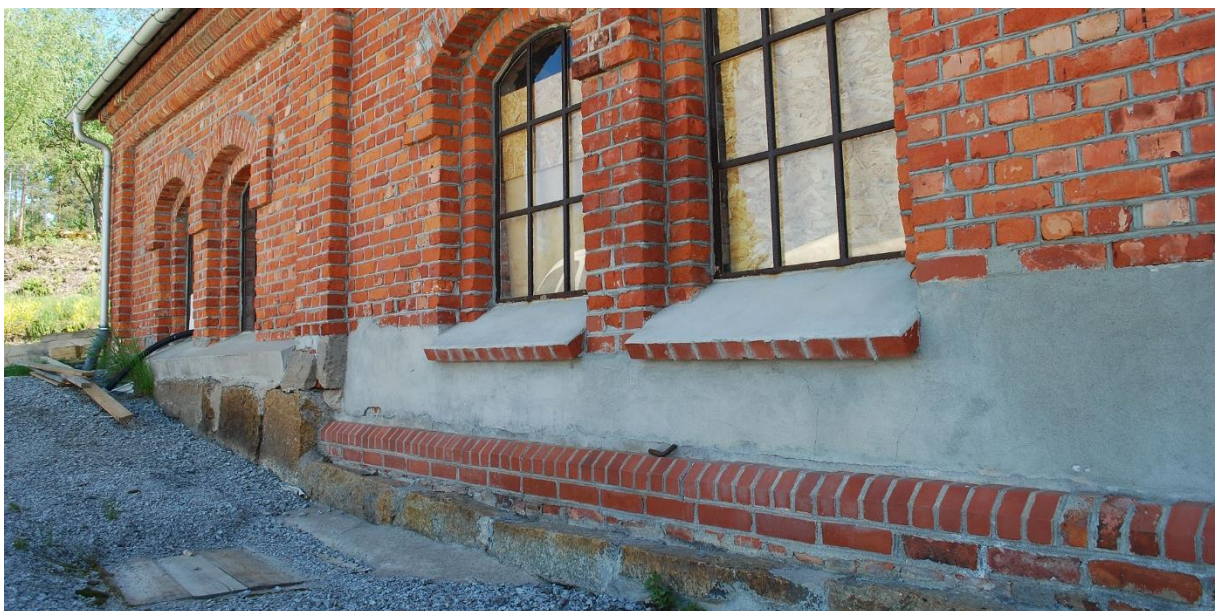
Figur 14: Sodahusets vestvegg. Over gamle granittfundamenter er det restaurert med påstøp av tegl og sementpuss..

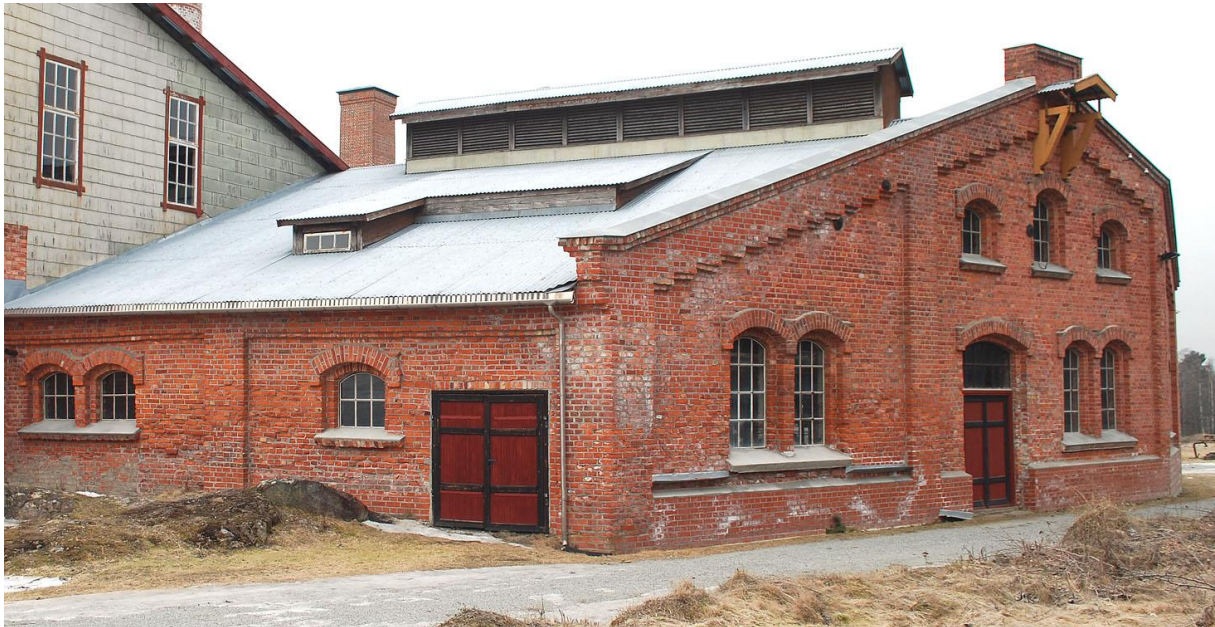
Figur 15: Sodahusets nordvegg og østvegg. Dette er deler av fabrikken der teglveggene stikker under terrenget og således er sterkt påvirket av fukt og salt, spesielt innvendig. Fundamentene er dels av stein, tegl og betong, noe som reflekterer utbedringsarbeider. Vi ser (til venstre) hvordan berg i dagen stikker opp, noe som viser hvor grunt bygningen ligger mot fjellet. I denne sonen er det ikke kontroll på overvann og drenering. Herfra kommer det svært mye fukt inn i fabrikken.

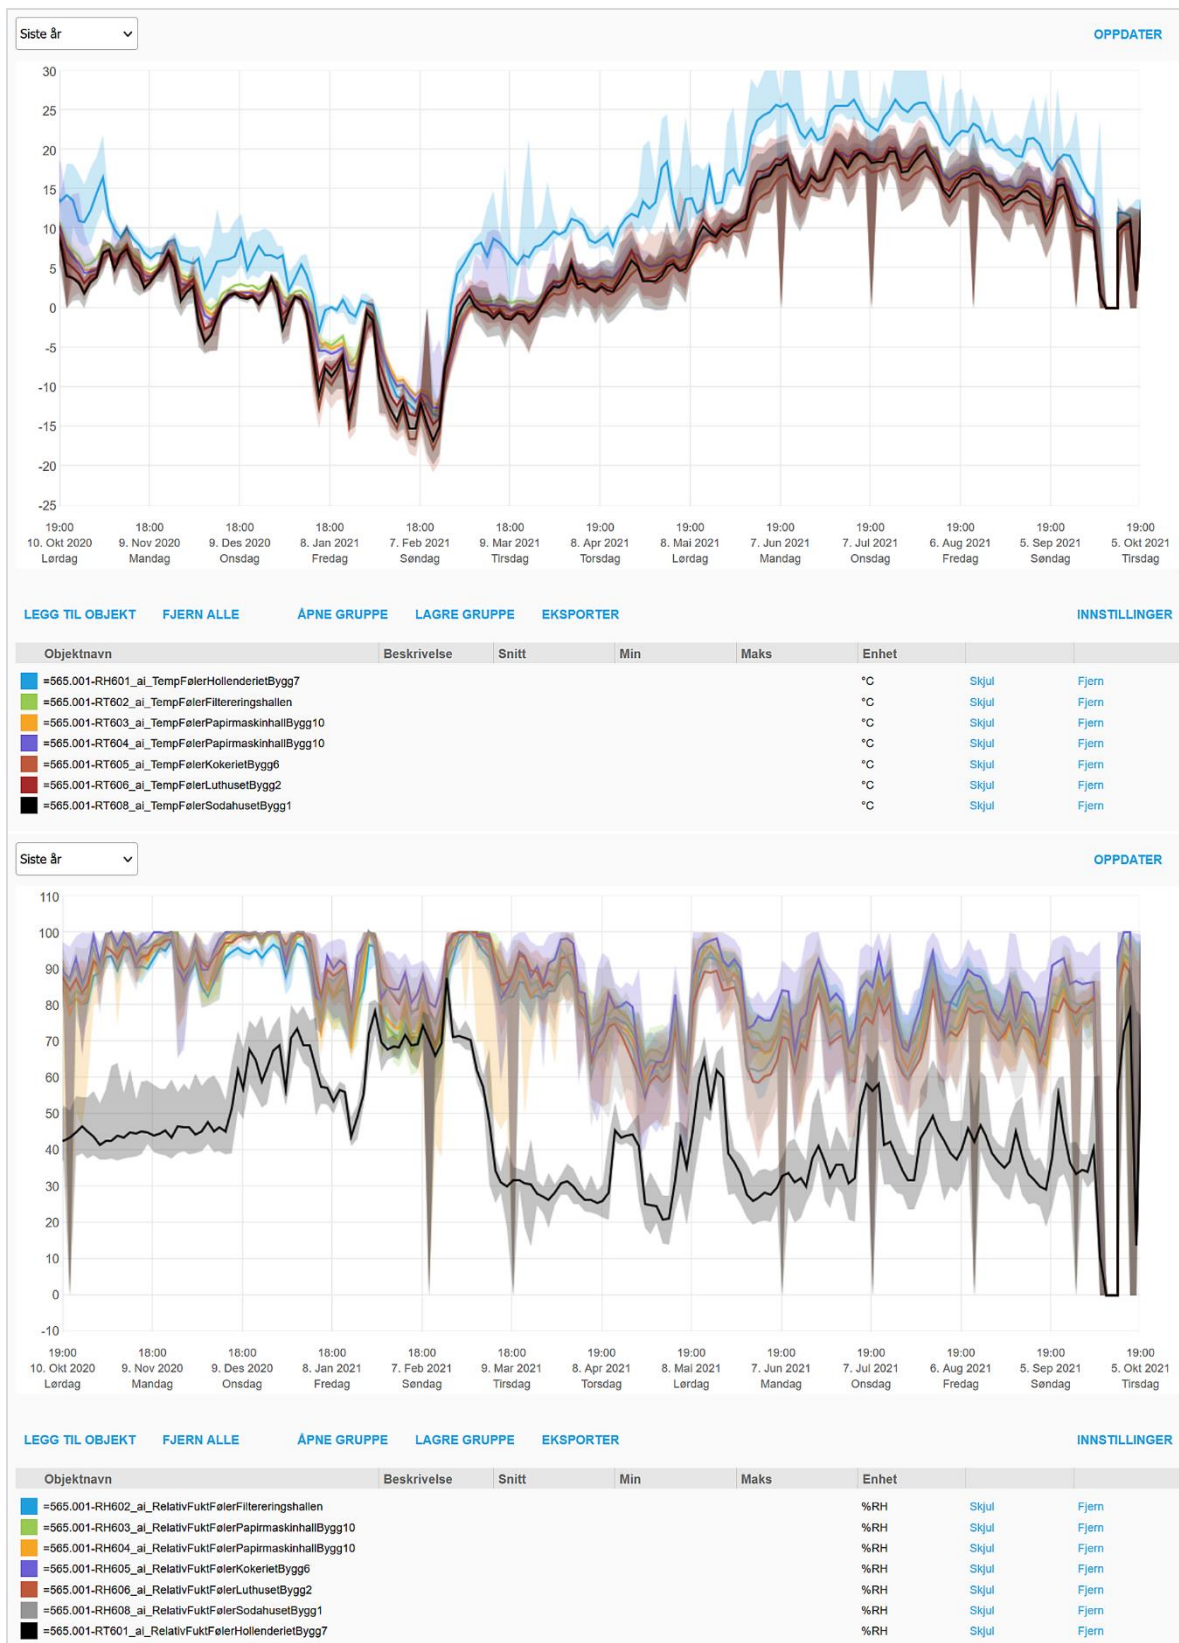
Figur 17: Samlet fremstilling av temperatur (T, over) og relativ luftfuktighet (RH, under) i fabrikk fra oktober 2020 til oktober 2021. Vi ser at Hollenderiet er den bygningsdelen som peker seg ut ved høyere T og lavere RH. Det er fordi denne delen av fabrikk er oppvarmet og har luftavfuktning. De andre delene er priggitt uteklimaet. I disse varierer T med ca. +/-5 grader og +/-10-15% RH i forhold til uteklimaet. Vi ser at T kan gå ned mot minus 20 grader inne og at RH er ekstremt varierende, men ofte ligger svært høyt. Fargelagte områder i diagrammet viser daglige maksimum og minimum, «peaks» gjenspeiler tilfeldige målefeil. Data fra SD-anlegget som drives av Hamstad AS på oppdrag fra Anno Klevfos.

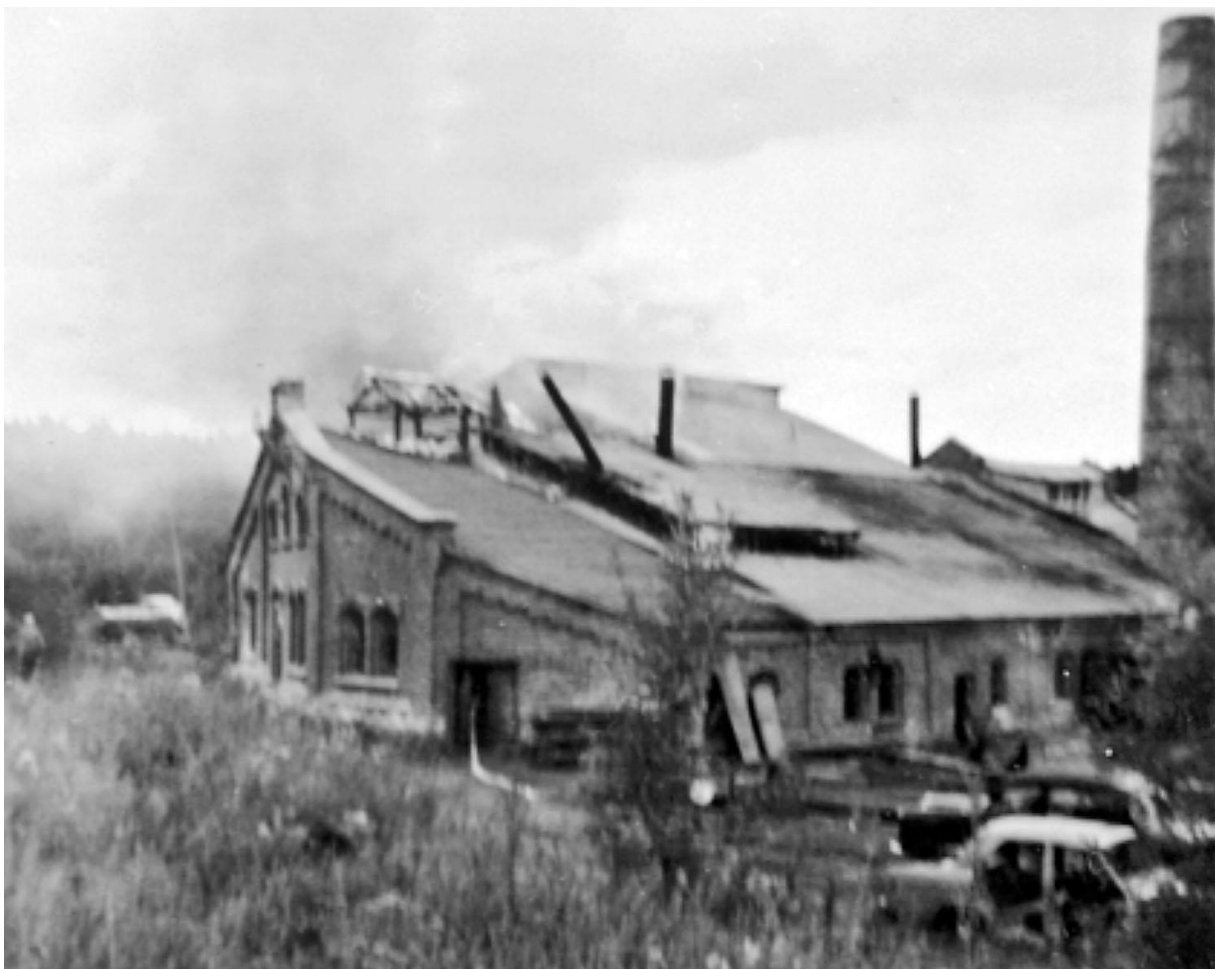
*Figur 18: Brann i Sodahuset i 1978. Det er ikke lett å finne opplysninger om brannen, men den kan ikke ha vært særlig omfattende. Innvendig er det i dag stort sett i enkelte takbjelker en kan finne spor av brannen. Foto: Anno Museum.*

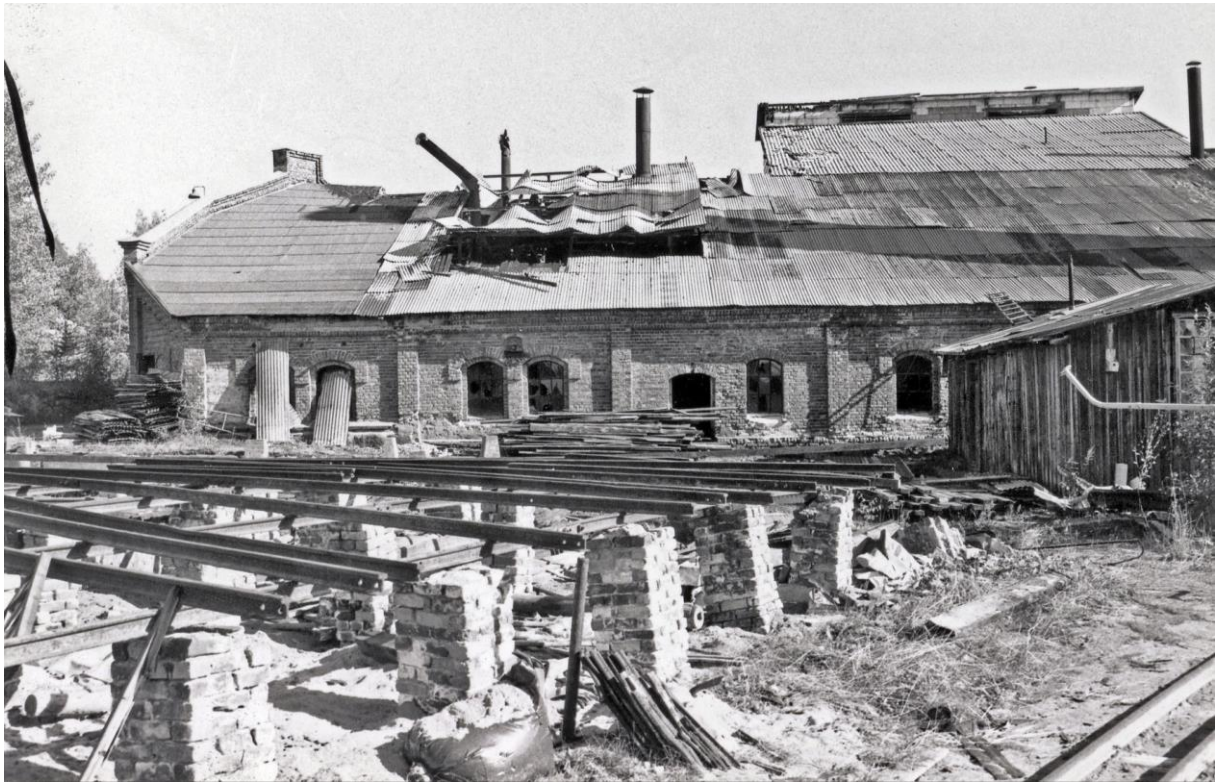
*Figur 19: Sodahuset sett fra vest rett etter brannen i 1978. i forgrunnen ser vi rester etter tidligere lagerbygninger som fortsatt ikke er fjernet. Foto: Riksantikvarens arkiv. Sammenlign med Figur 8, Figur 9.*

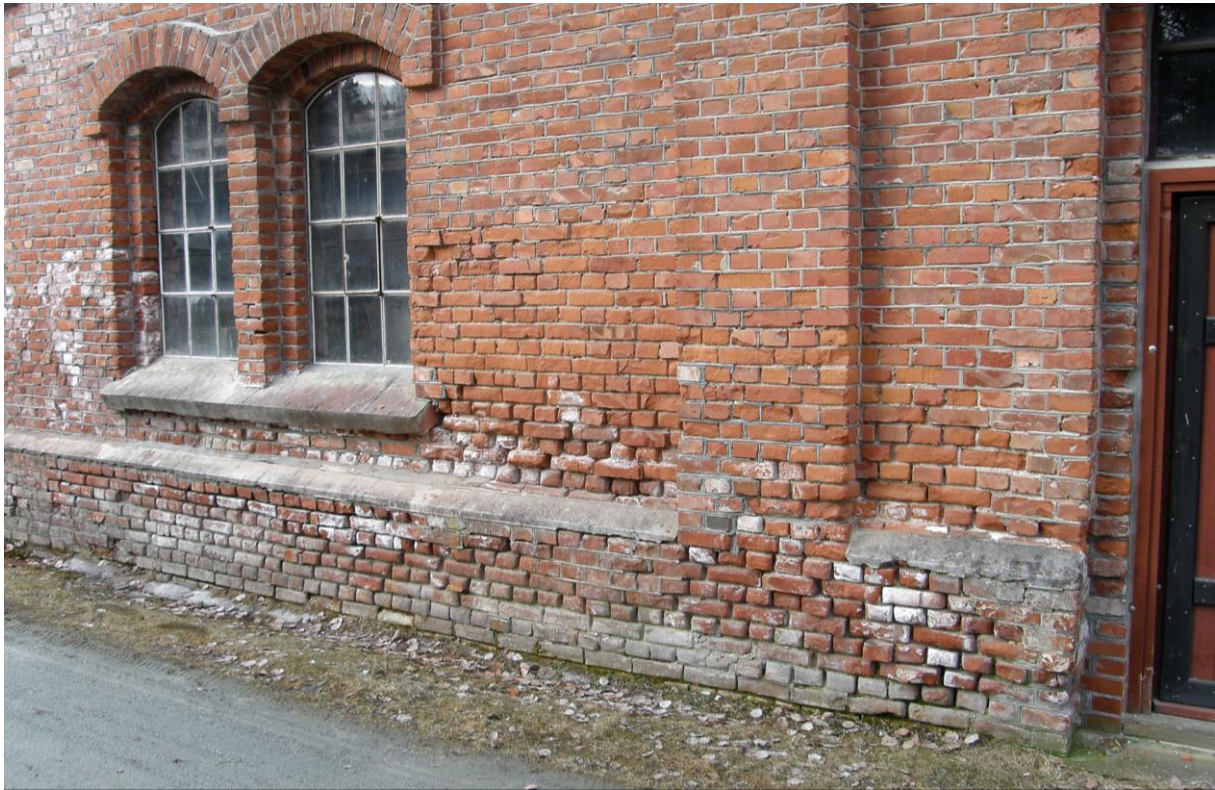
Figur 23: Nordveggen til Sodahuset i 2012. Ca. 30 år er gått sidene istandsettingsarbeidene tidlig på 1980-tallet. Vi ser betydelig forvitring og at teglveggene stikker ned i bakken. Foto: Anno Museum.

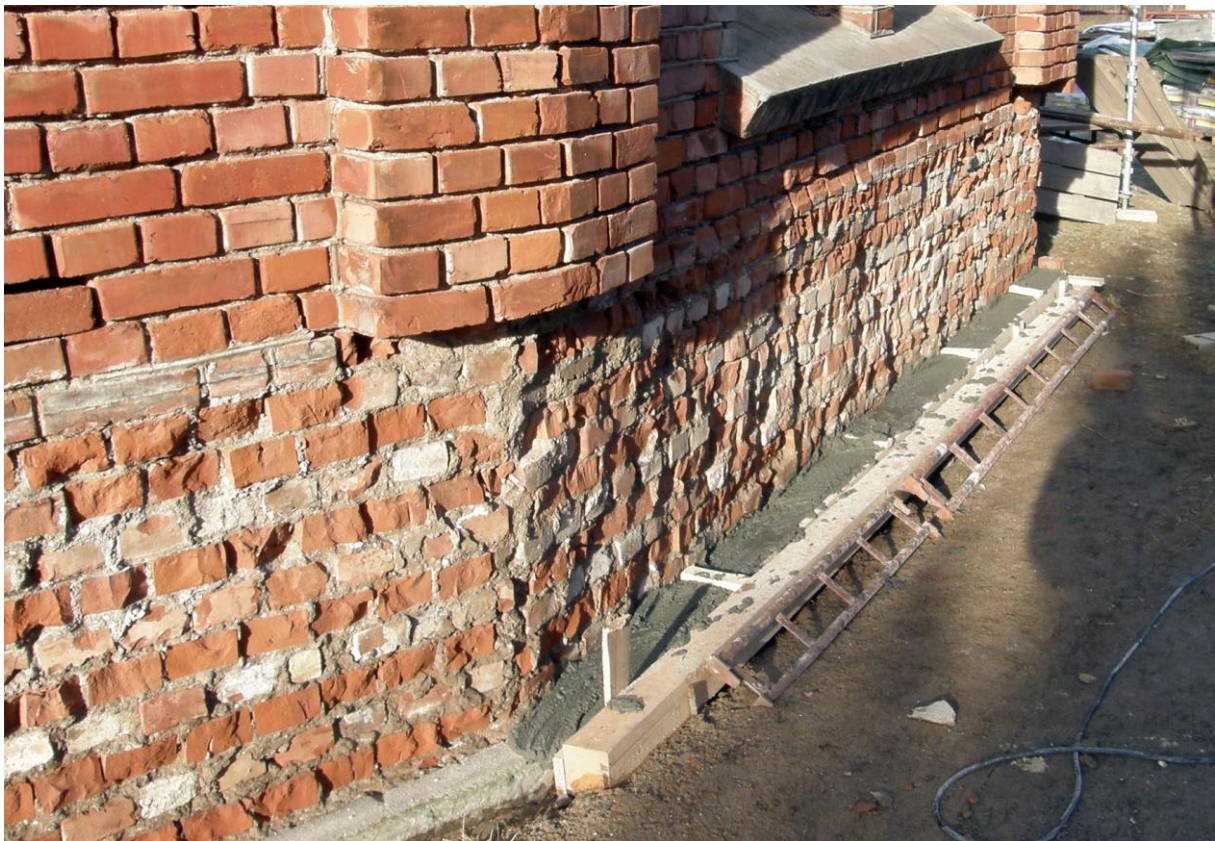
Figur 24: Utbedringsarbeider på nordveggen til Sodahuset i 2012. Sokkelen/fundamentet er «sikret» med et betongskall og veggene er meislet i påvente av oppføring av et ytre lag med ny teglstein satt i sterk sement. I dag vet vi at denne arbeidsmåten tvinger salt opp i veggene. Foto: Anno Museum.

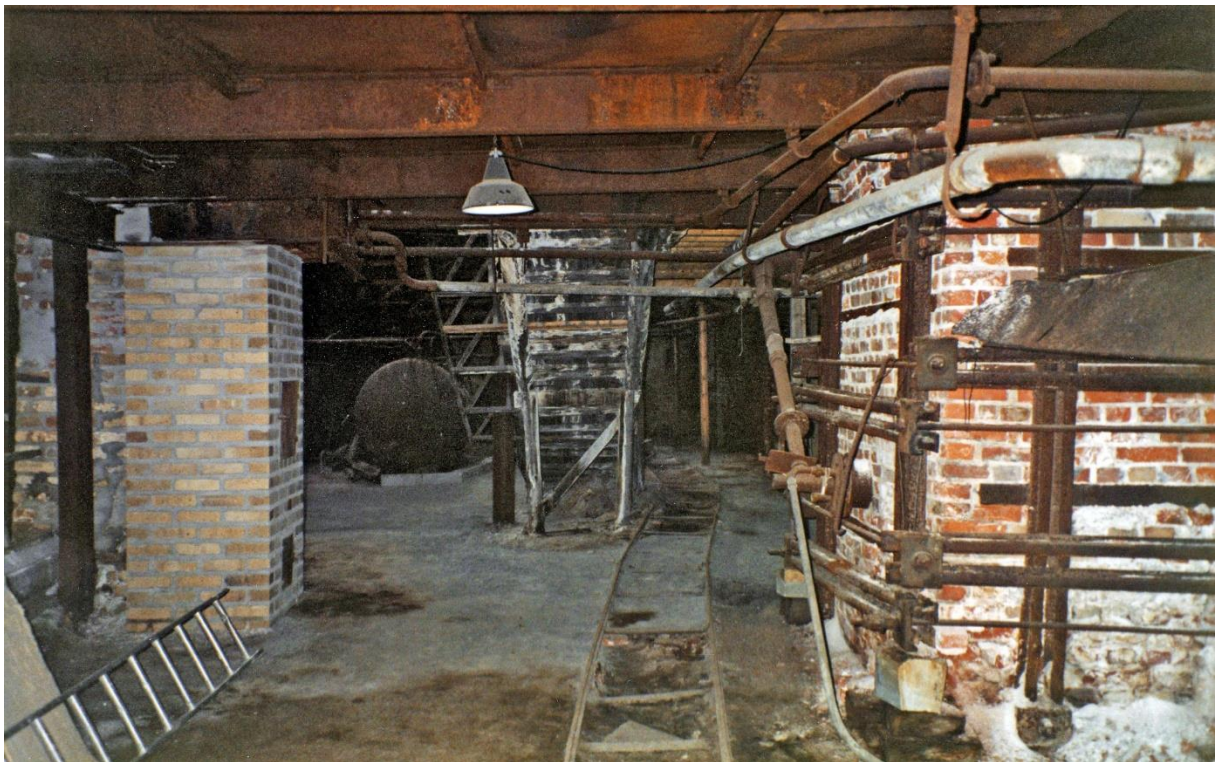
Figur 26: Innsiden av Sodahuset ca. 1989, med den østre sodaovnen til høyre. Saltforvitringen på ovnen er betydelig, men på langt nær så omfattende som i dag (jfr. Figur 2). Foto: Anno Museum

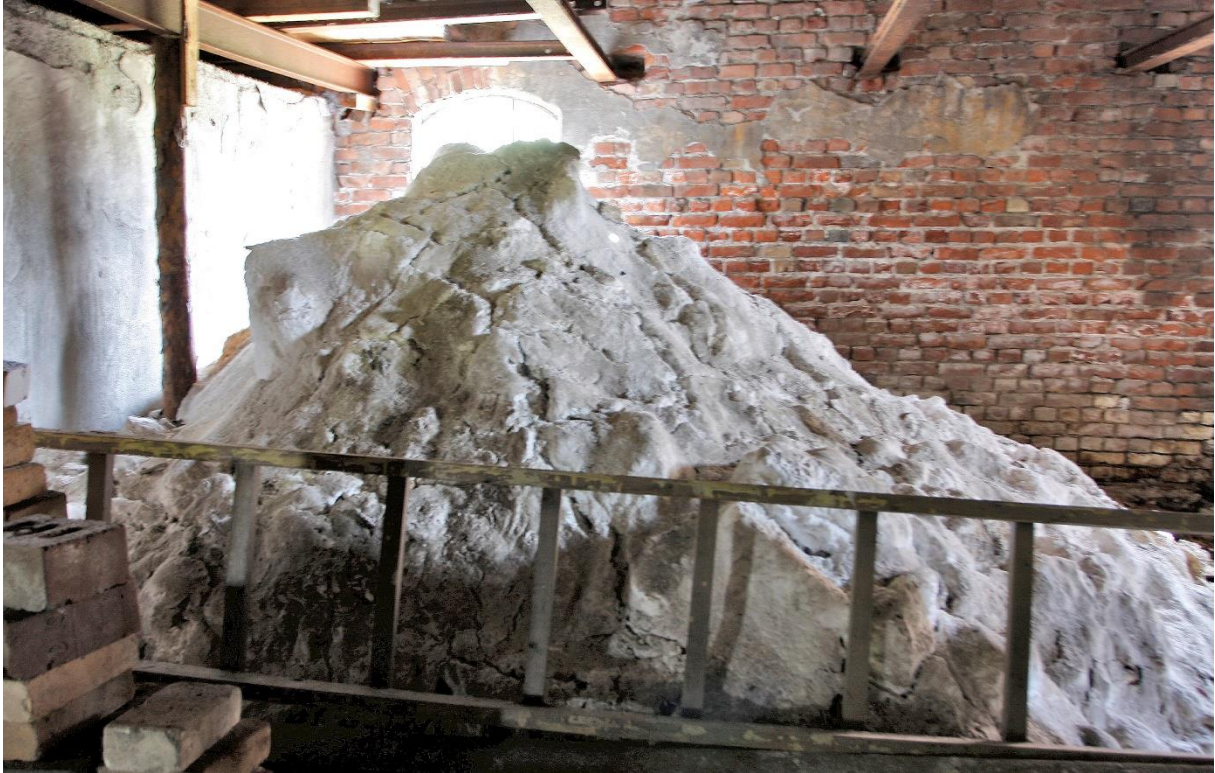
*Figur 27: Haugen med natriumsulfat som ble brukt til lutgjenvinning i sodaovnene. Haugen lå i det nordøstre hjørnet av Sodahuset, nær sodaovnene. Den var på ca. 5 tonn og lå på svært fuktig grunn, slik at salter herfra ble spredt i omgivelsene. Haugen ble først fjernet i 2017, sammen med flere andre masser inne i fabrikk. Fortsatt ligger det ca. 180 tonn med saltinfiltrerte masser igjen i fabrikk, de skal med det første fjernes, slik det beskrives i hovedrapporten fra Kunnskapsprosjektet. Foto: Riksantikvarens arkiv.*

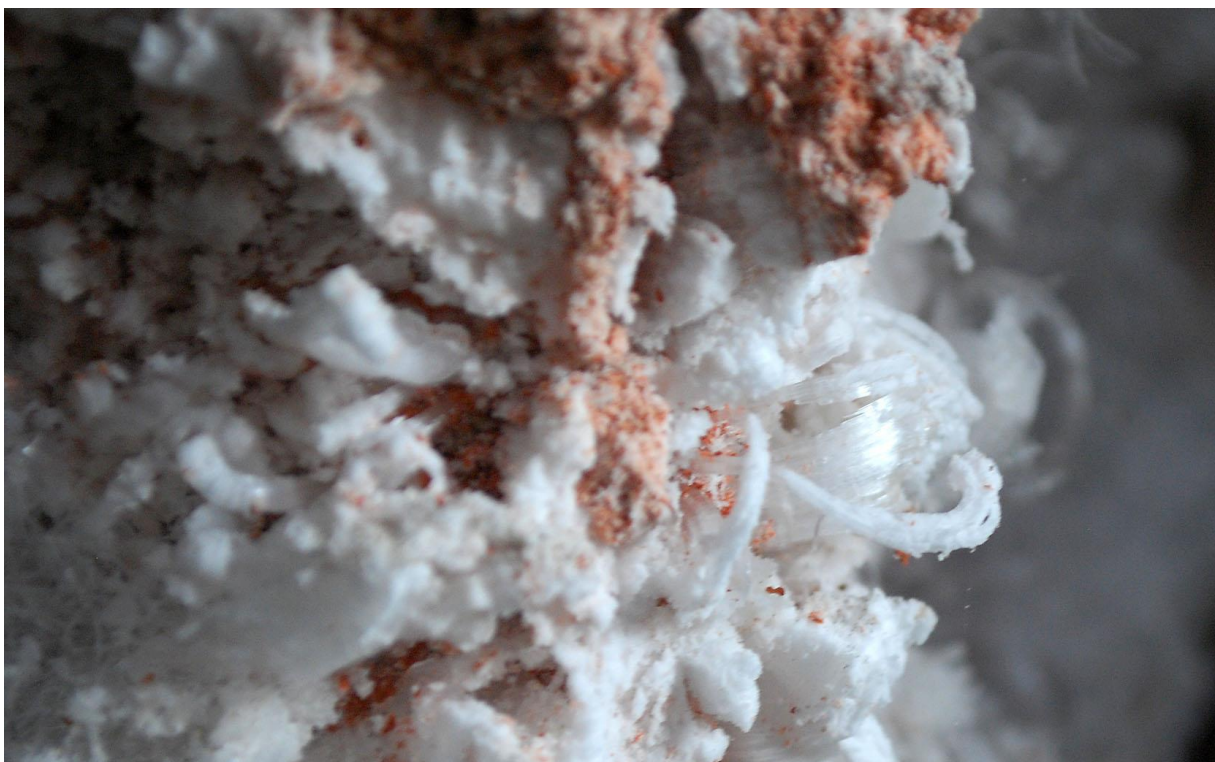
Figur 29: Kraftige saltwhiskers med flere cm størrelse «blomstrer» ut fra murverket i kjelleren til Luthuset og sprenger løs materialene.

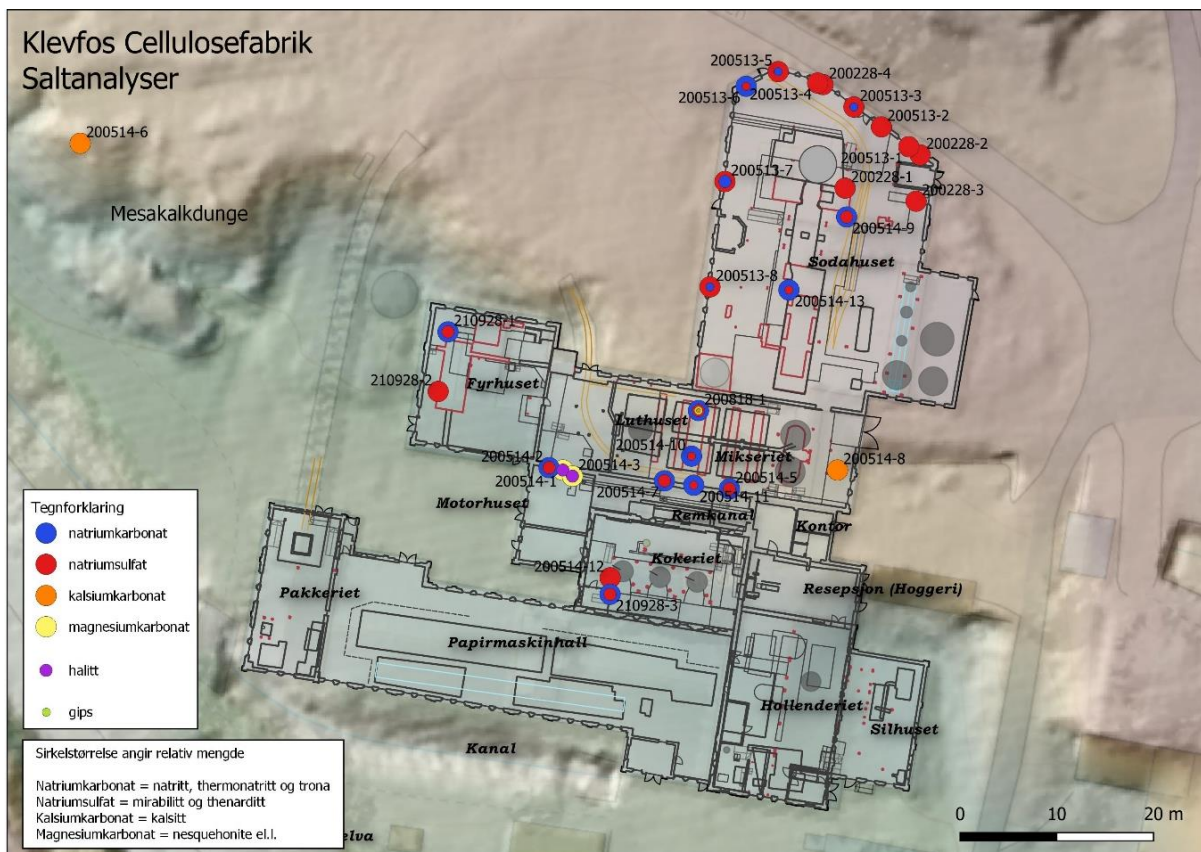
Figur 30: Oversikt over et utvalg saltanalyser gjennomført. Natriumsulfat dominerer i deler av Sodahuset, natriumkarbonat i Luthuset, men begge er å finne mange steder i fabrikkens. Halitt og magnesiumkarbonat har sin opprinnelse fra tidligere bevaringsforsøk med saltkonvertering, se senere i rapporten.

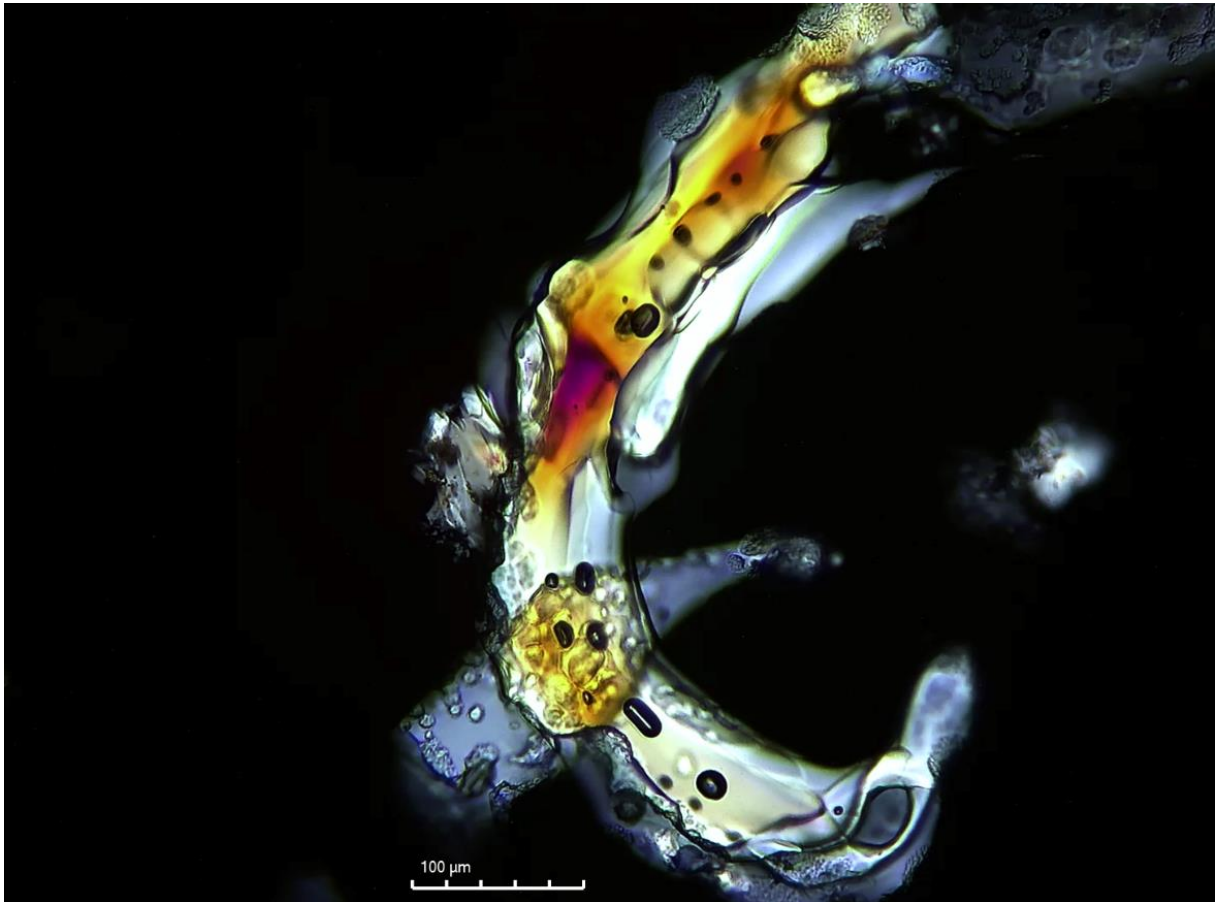
Figur 31: WhiskerkrySTALL av mirabilitt i polarisasjonsmikroskop, dobbelpolarisert lys. Fra sodaovnen

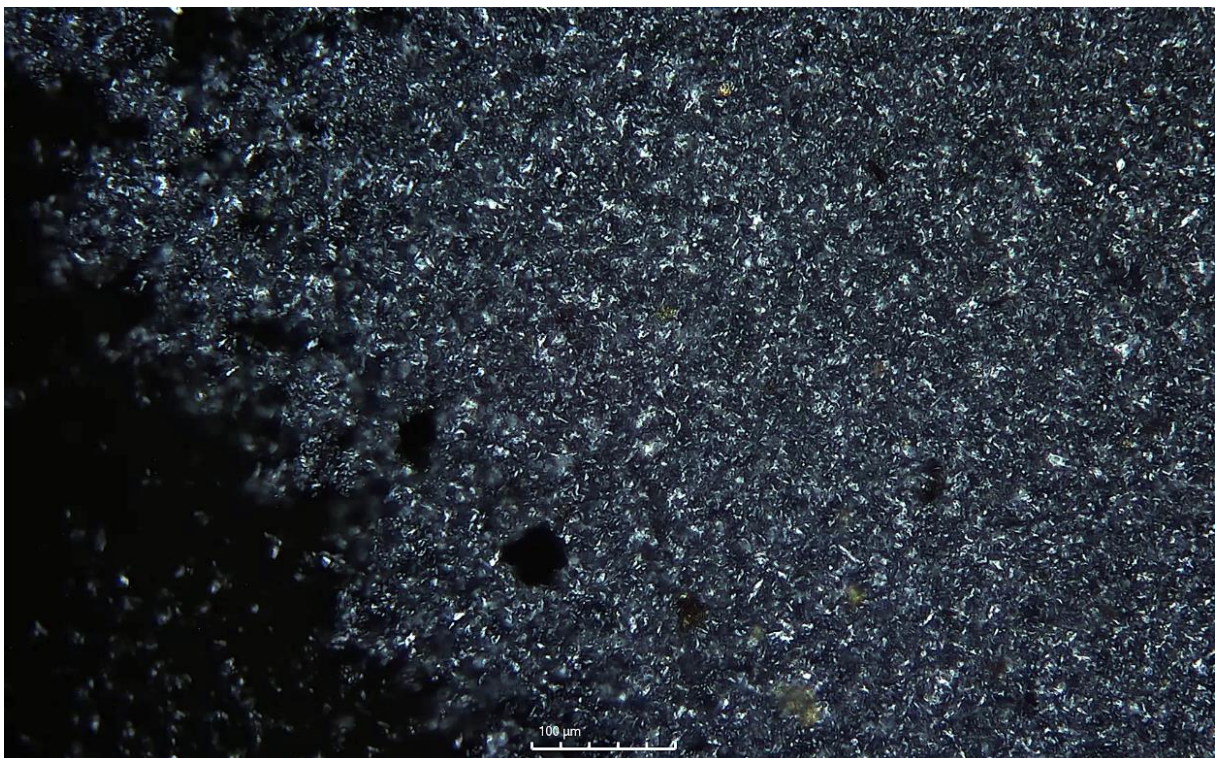
Figur 32: Finkornet thenarditt, dehydrert fra mirabilitt, i polarisasjonsmikroskop, dobbelpolarisert lys. Fra nordveggen på Sodahuset, inne.

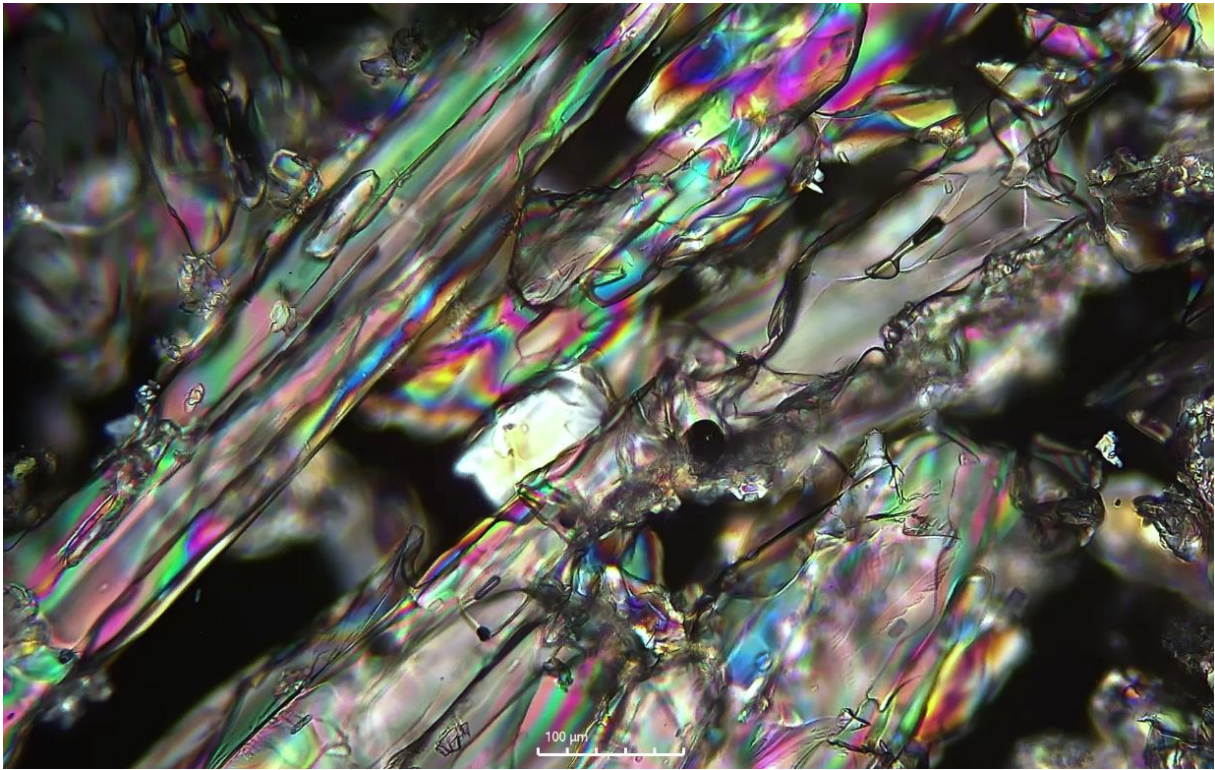
Figur 33: Krystaller fra whiskerskorpe av natron i polarisasjonsmikroskop, dobbelt polarisert lys. Fra luthuskjelleren

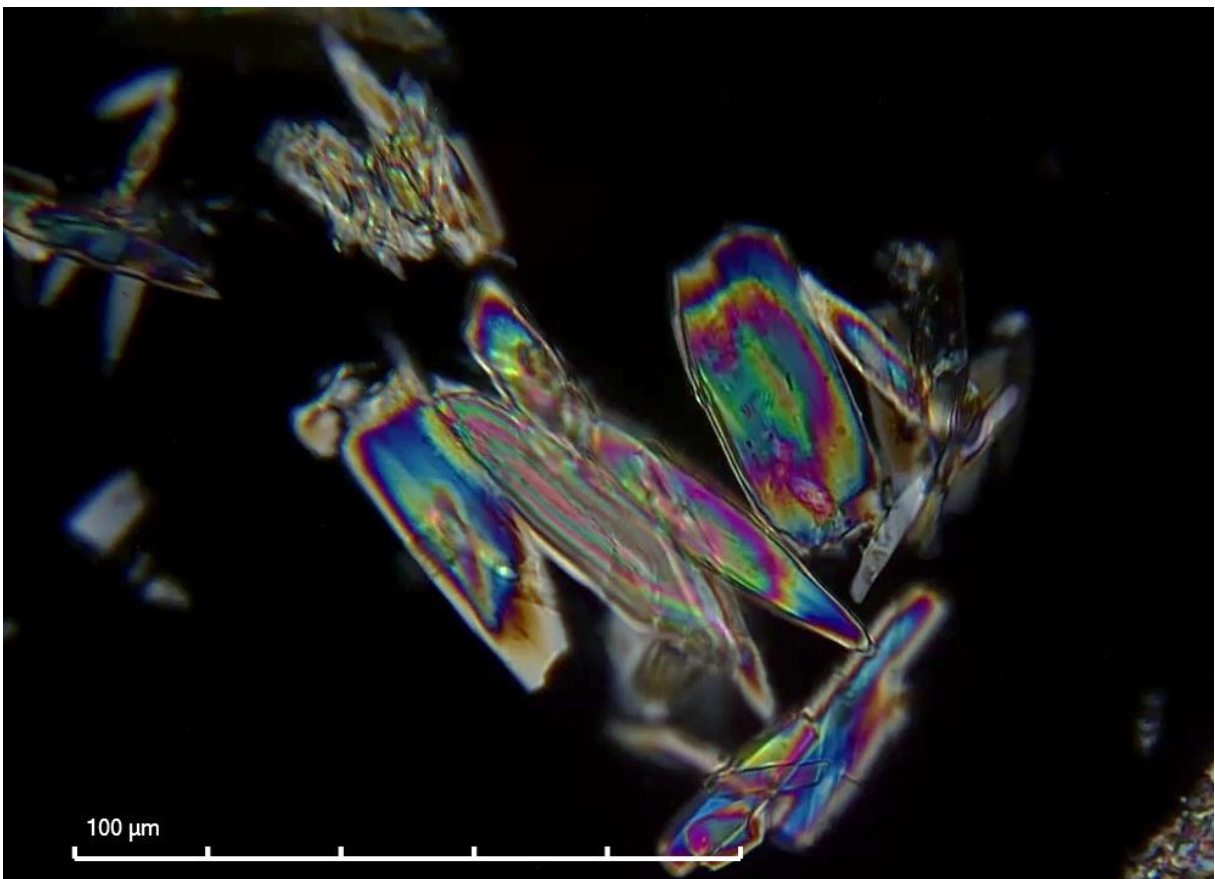
Figur 34: Små krystaller av sannsynlig trona i polarisasjonsmikroskop, dobbelt polarisert lys. Fra varpa i Sodahuset.

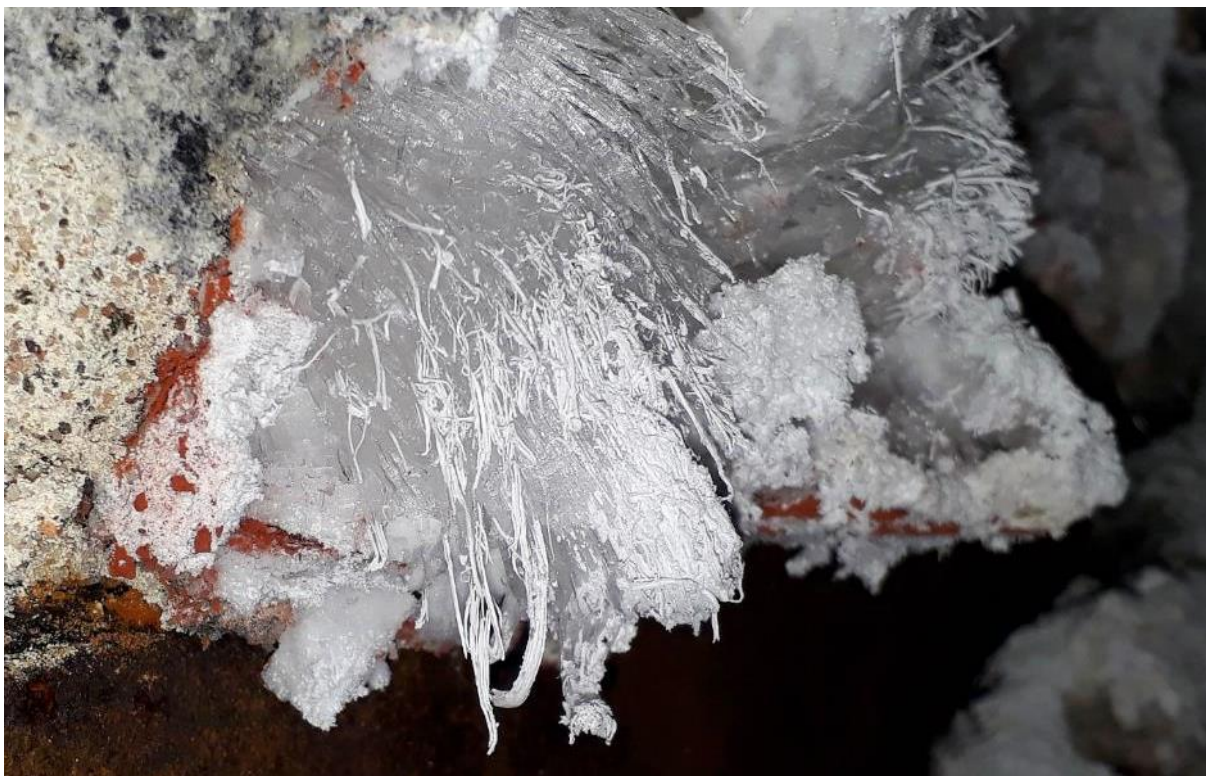
Figur 35: Stor forekomst av natriumsulfat på den østre sodaovnen. De glinsende delene av saltet er nåler av mirabilitt, i de hvite delene er mirabilitten i ferd med å dehydrere til thenarditt. Foto fra midten av mai 2020, da relativ luftfuktighet i Sodahuset hadde sunket til 50-60%.

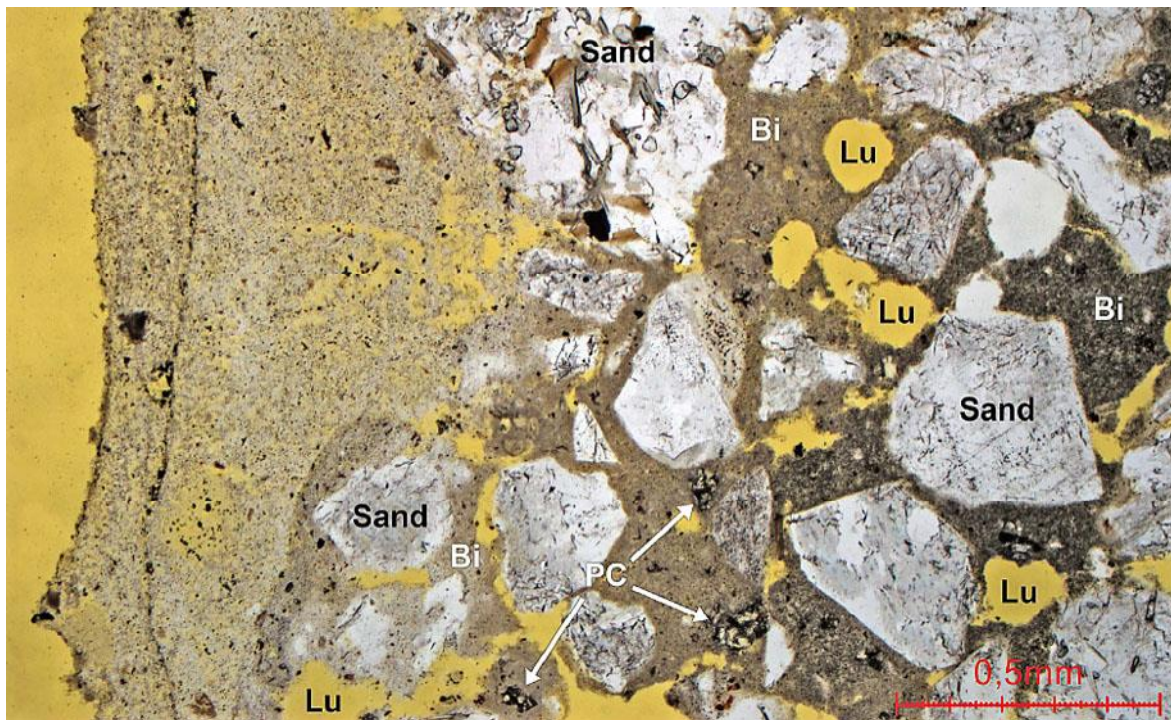
Figur 37: Pussmørtel fra fyrhuset i mikroskop (enkelt polarisert lys). Pussmørtelen er en kalksementmørtel med to lag kalkhvitting (til venstre). Disse lagene er omvandlet til gips. Foto fra Seir Materialanalyse AS, i rapport 2021.

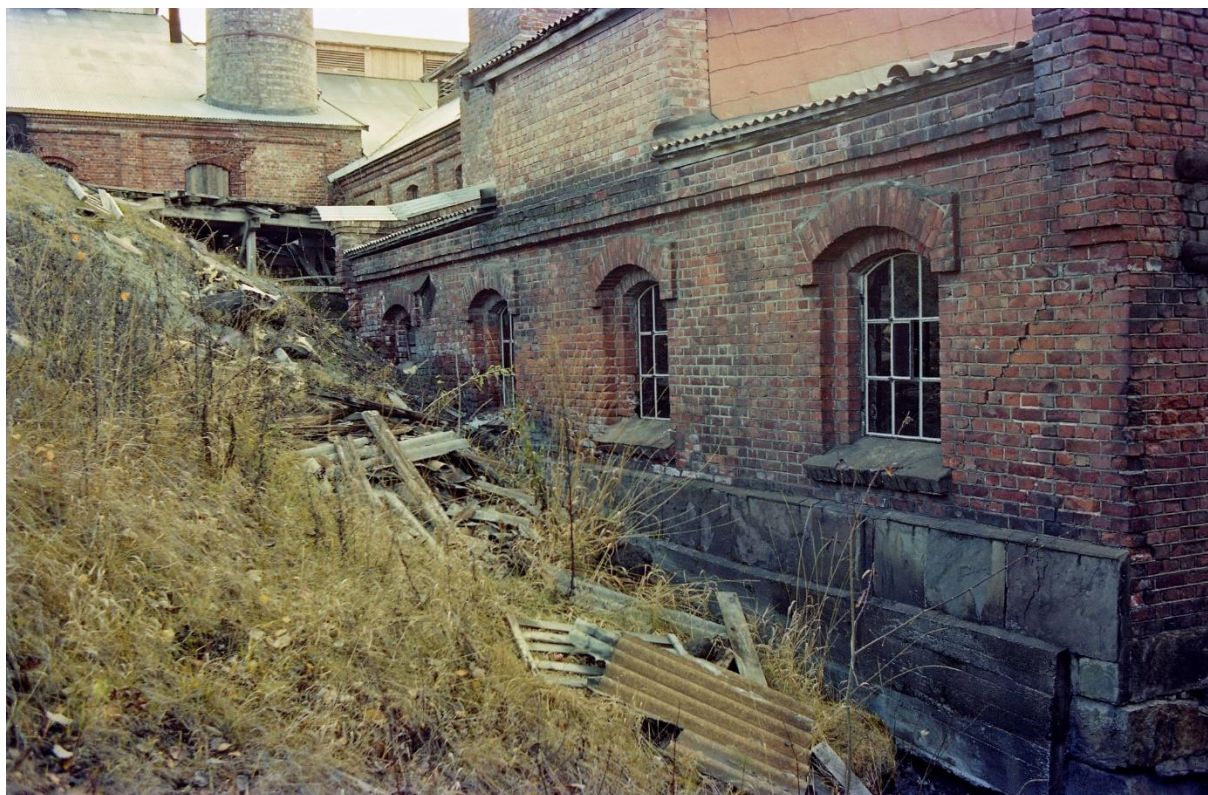
Figur 38: Sorte avsetninger på Luthusets nordvegg ca. 1989. De er mindre utbredt i dag, som følge av regnvasking og trolig restaureringsarbeid. Avsetningene er ikke analysert, men det kan dreie seg om sorte gipsskorper, dannet ved hjelp av luftforurensning. Foto: Anno Museum.
