## **Saltforvitring i Klevfos Cellulosefabrik: Årsaker, virkninger og muligheter for begrensning**

Fagrapport Kunnskapsprosjektet

Delprosjekt 1 – Begrensning av forvitring

Fabrica kulturminnetjenester as

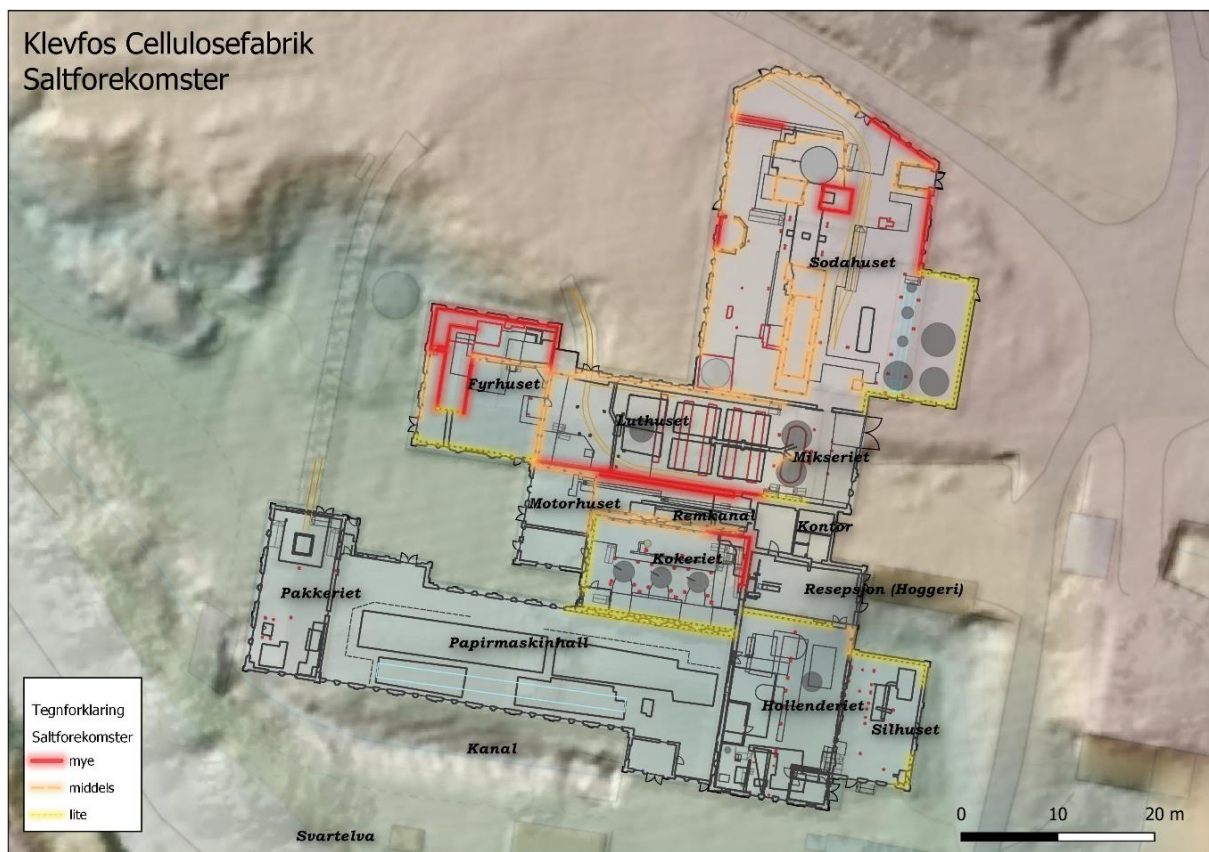
I hovedsak finner vi saltene langs grunnen/golvne og til 3-4 meter opp på veggene. Men det er også til dels store mengder i selve golvne og i mer uregelmessig grunn i kjellere (ikke merket på utbredelseskartet). Her peker Sodahuset og spesielt Luthuset seg ut, men også Kokeriet har mye salt i grunnen. Videre er det mengder med salt i store installasjoner, som f.eks. varpefundamentet og sodaovnene i Sodahuset og sandfilterkarene i Luthuset. Mange steder finner vi salt også høyt oppe i vegger og konstruksjoner. Skorsteinene har f.eks. mye salt, likeledes mange områder langs gesimser og steder der det har vært tidligere eller er pågående lekkasjer. På treverk finner en også salt, bl.a. høyt oppe i Kokeriet, der kokerne ble matet med lut, og under tregolvet i Luthuset. Likeledes er treverk i «bingen» (massetroa) der cellulosemassen ble oppbevart i Kokeriet før den gikk videre til Silhuset «mettet» med salt.

Figur 39: Kart over utbredelse av salt langs de indre veggene i fabrikk, fortrinnsvis i grunnfuktsonen og flere meter oppover veggene. Se teksten for forklaring av «mye», «middels» og «lite». Vær oppmerksom på utbredelsen inne gjenspeiles på ytre vegger, men her er det naturlig nok mye mindre salt pga. av regnvasking. Salt i golv og grunn er ikke tatt med. Under er en bildekavalkade om saltforekomster i fabrikk.

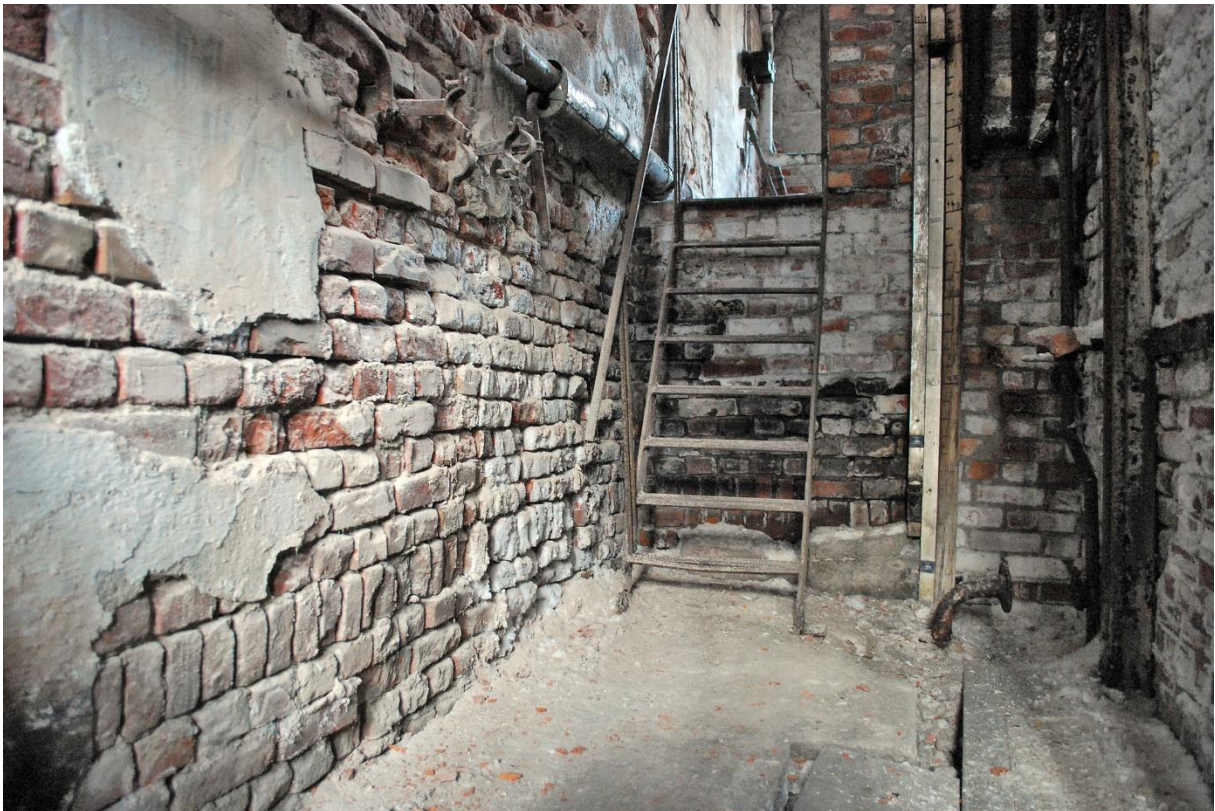
Figur 46: Fyrhuset er sterkt preget av saltforvitring. Her fra nordsiden, bak fyrkjelen. Alt det hvite er salt.

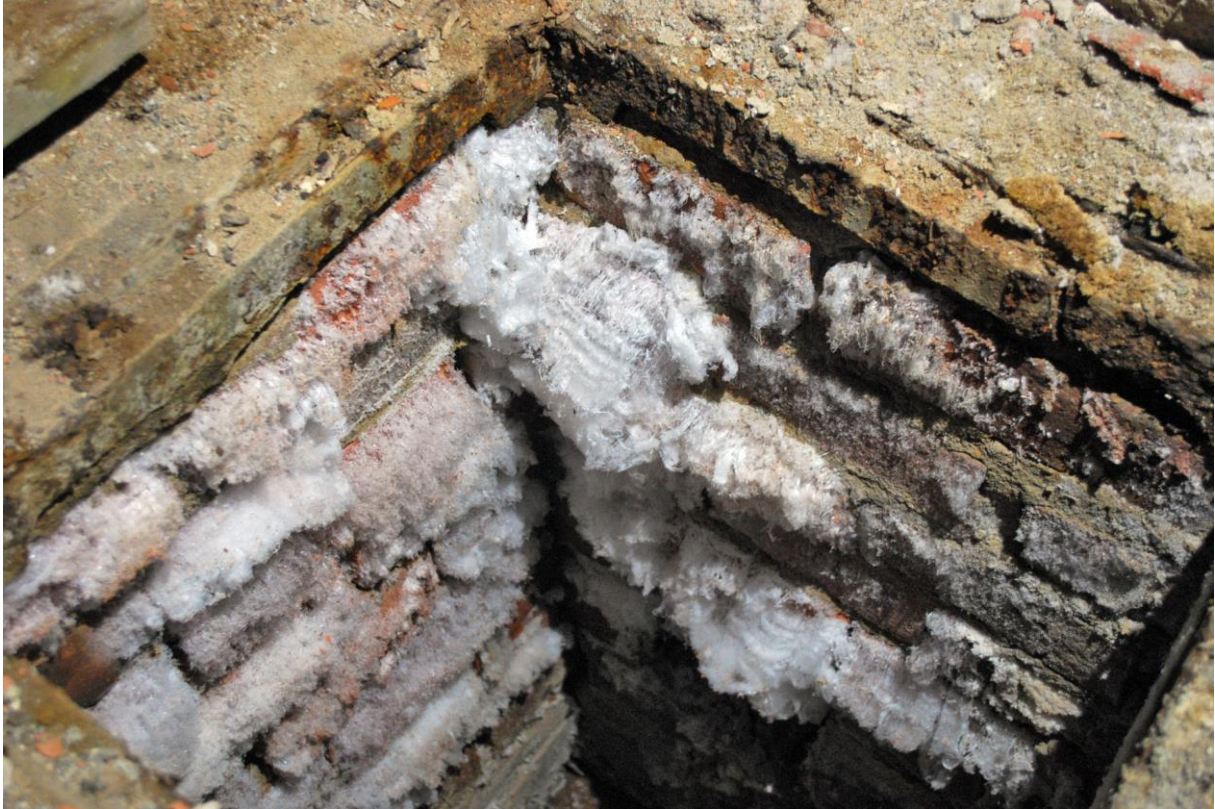
*Figur 47: Salt i grunnen i Kokeriet. Her fra en sjakt i golvet. Selv om det i Kokeriet ble benyttet sterkt basisk lut, så er det natriumsulfat som blomstrer ut her. Det er fordi luten også inneholdt natriumsulfid – som ikke er stabil i luft. Se videre forklaring i neste kapittel.*

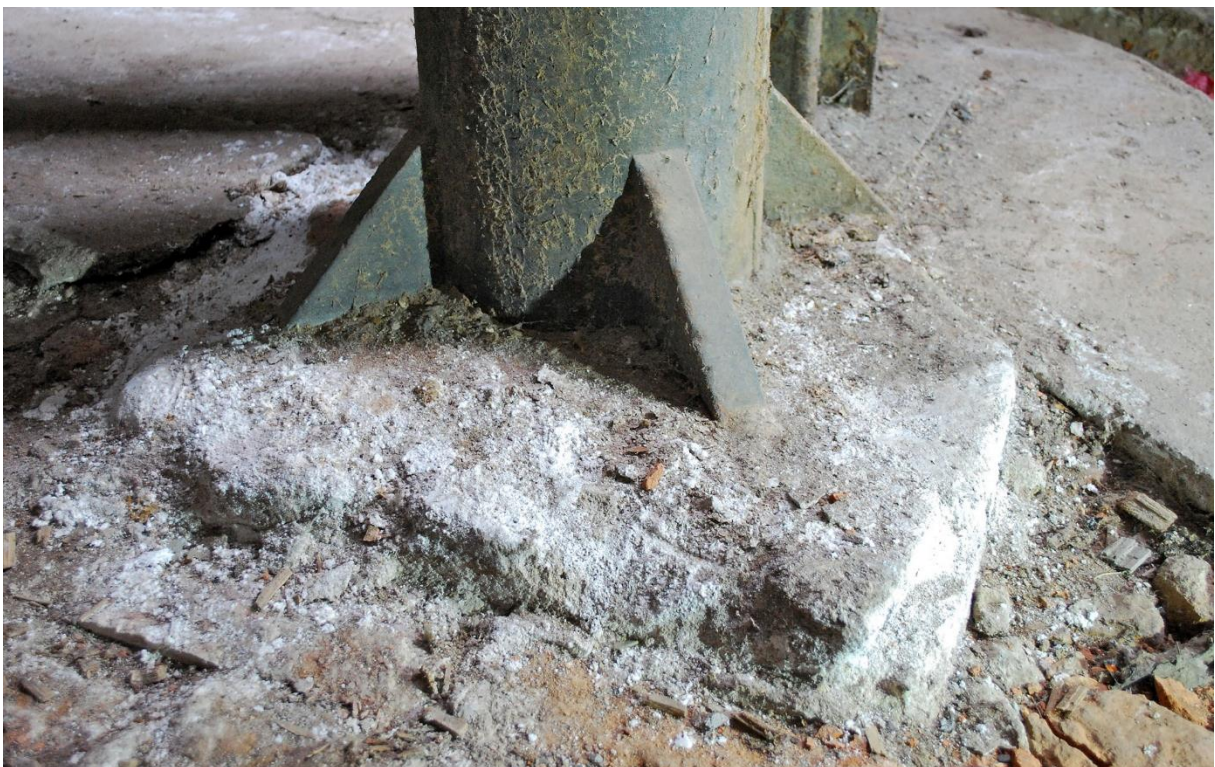
*Figur 48: Søylefundament i Kokeriet, sterkt skadd av salt. Det er benyttet en betongforsterkning her, og en kan mistenke betongen for ikke å være av god kvalitet. Dette gjelder også flere steder i fabrikkens der relativt ny betong er benyttet som forsterkning.*

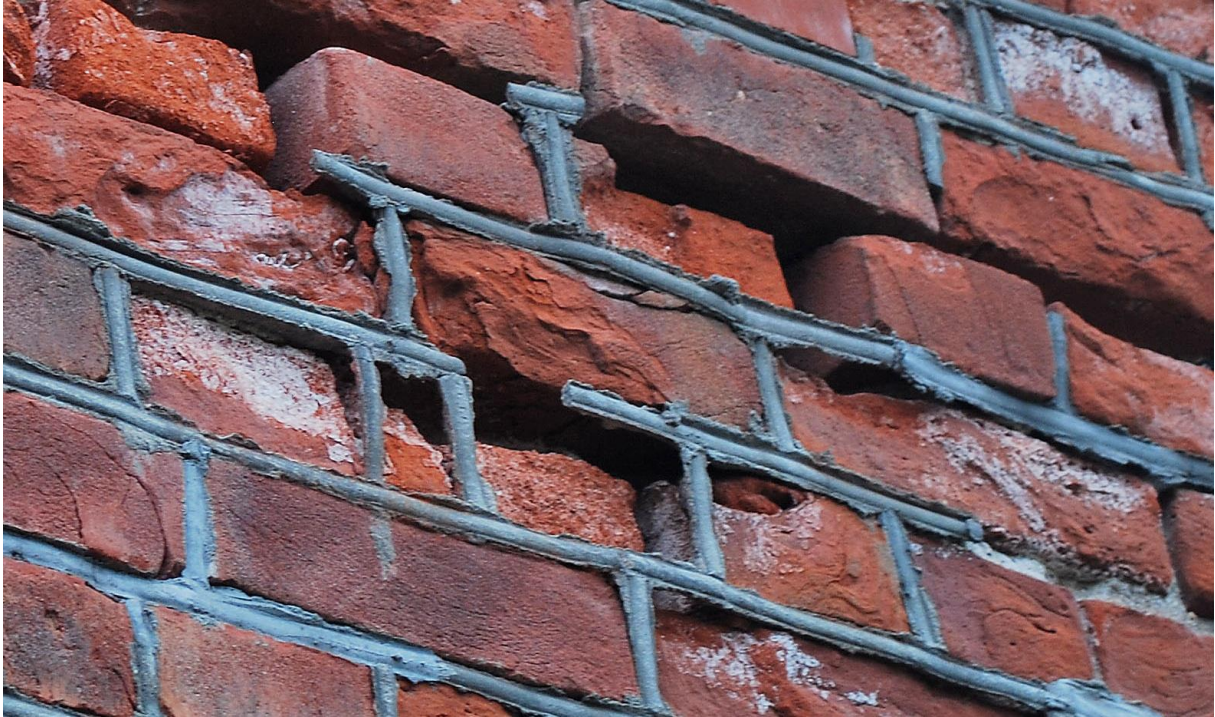
*Figur 50: Fyrhuspipa er på spesifikke steder utendørs preget av forvitring. Her er det dyp forvitring av enkelte stein og de harde og tette pølsefugene av sterkt sementholdig mørtel står igjen. Det er åpenbart fukt som driver forvitringen og at salt er viktig. I tørre perioder er det mye mer salt her enn på bildet. Men frost kan nok også spille en rolle.*

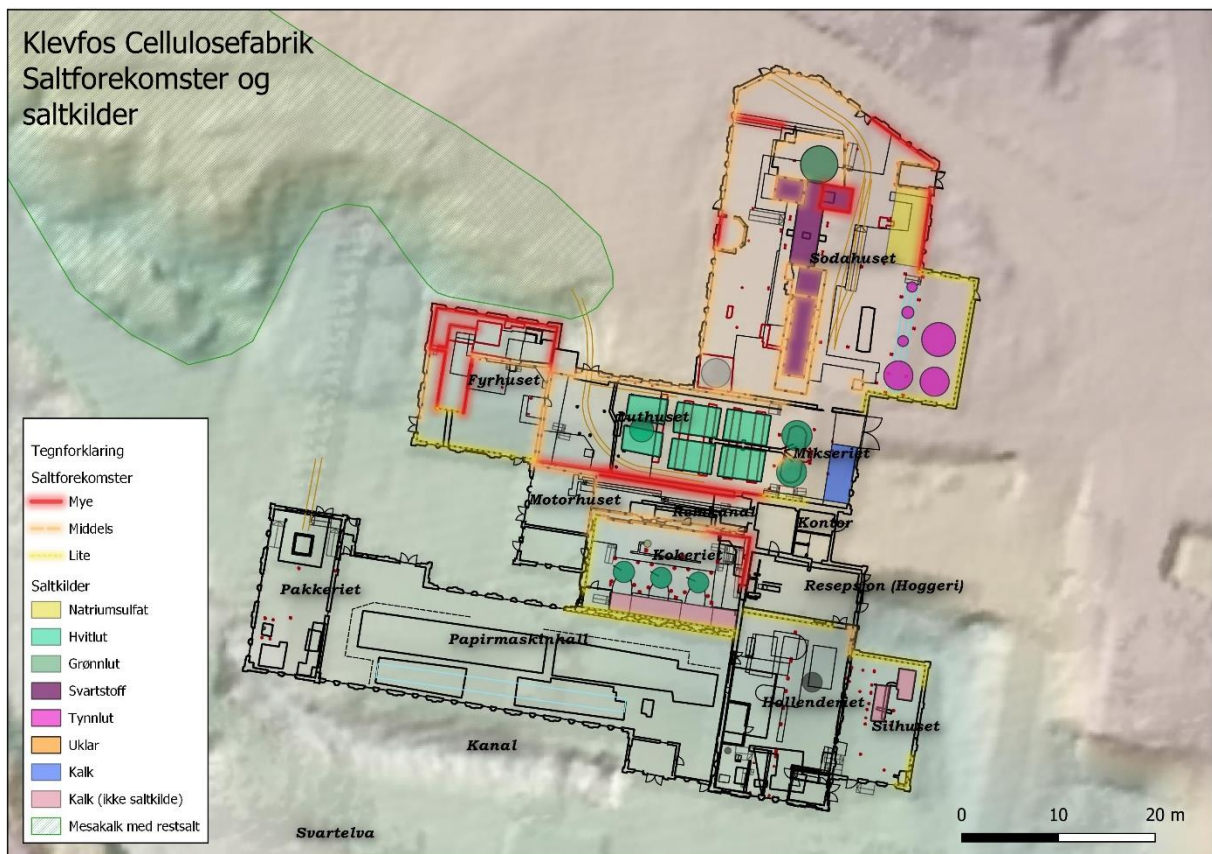
Figur 52: Utbredelse av salt i fabrikken – sett i forhold til de viktigste saltkildene fra prosessene. Som vi ser er det en sterk romlig sammenheng mellom saltforekomster og saltkilder.

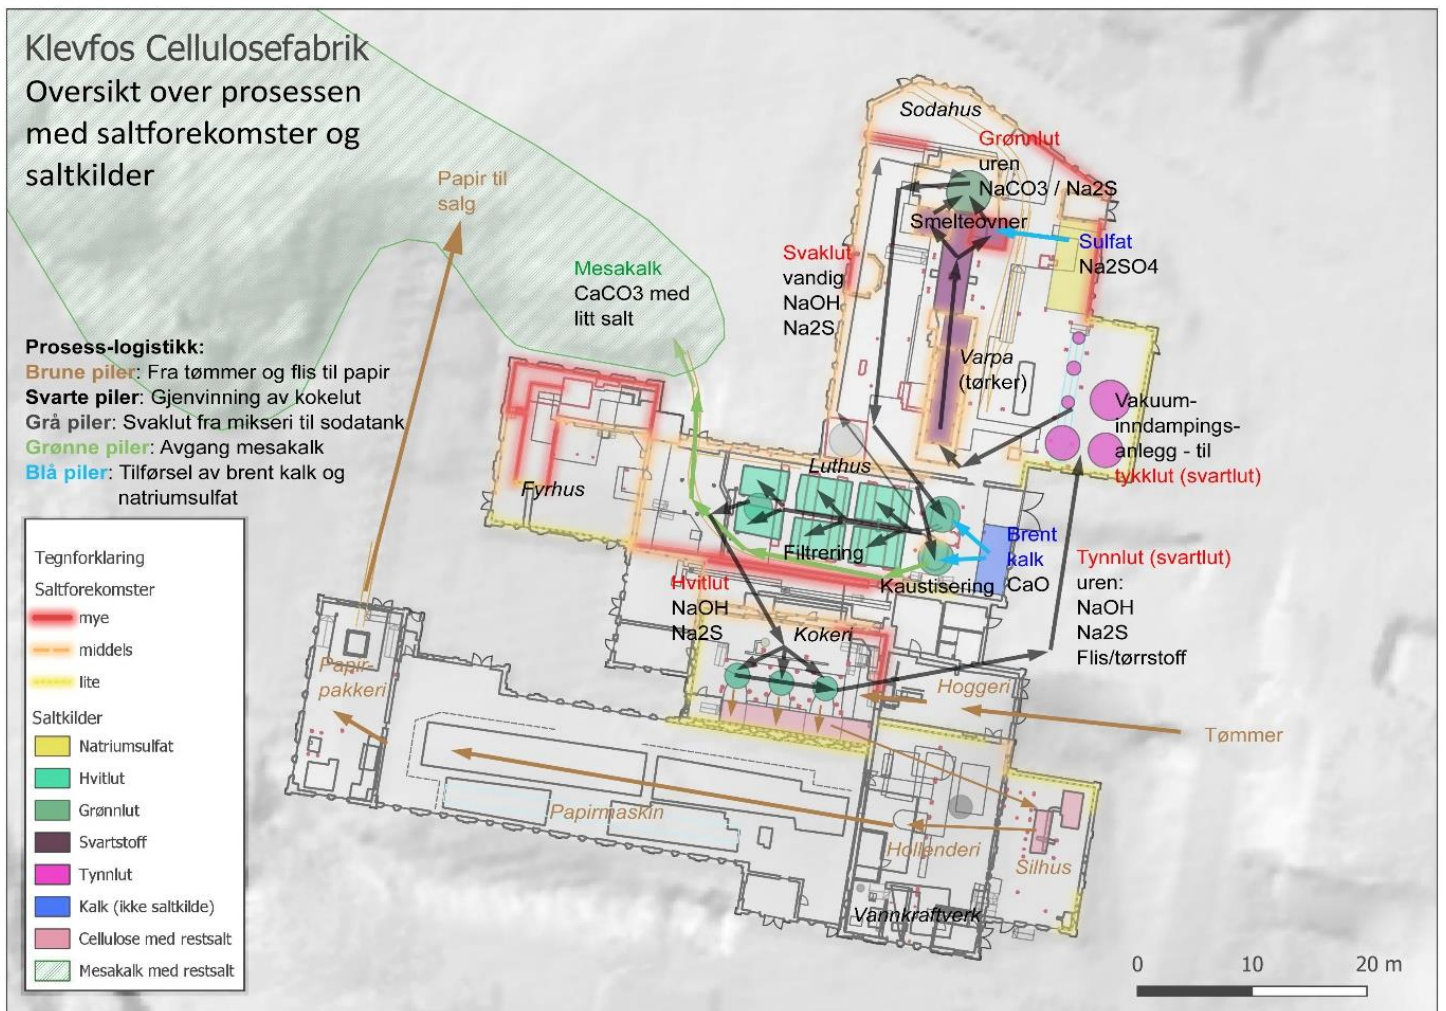
Figur 53: Oversikt over de kjemiske prosessene i fabrikk, med kilder til saltene og utbredelse av salt langs innvendige vegger. Vi aner den sterke sammenheng mellom prosess, kilder og utbredelse. For prosessen, se også skjematisk fremstilling i Figur 5.

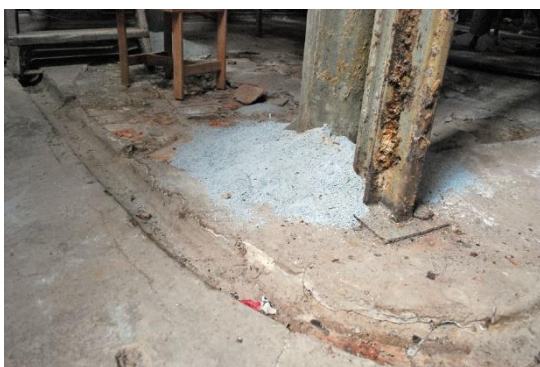
Figur 54: Liten dreneringskanal på gulvet i Kokeriet.

Utbredelsen av saltene, først og fremst natriumsulfater og -karbonater, er mye mer hyppig i Sodahuset og Luthuset (og Fyrhuset), enn i Kokeriet. Det er fordi disse delene av fabrikk er sterkt påvirket av fritt vann, på grunn av bl.a. dreneringsproblemer. I kokeriet var det betydelig spill og søl, fra kokerne og spesielt fra massetroa, men langs gulvene hadde en anlagt fine dreneringskanaler som gikk ut i større kanaler og fjernet betydelige deler av de vandige løsningene.

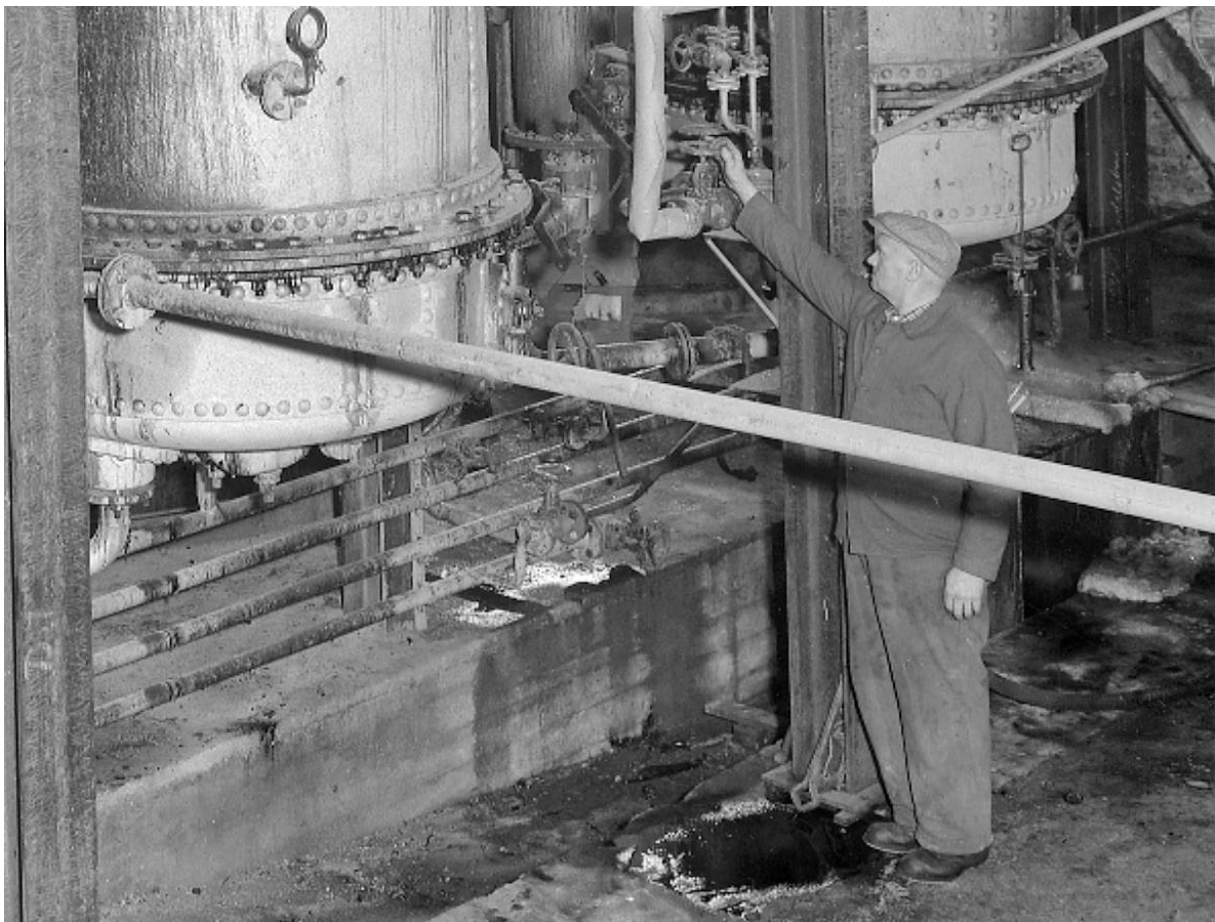
Figur 57: Utsnitt foto fra vakuuminndampingsanlegget i Sodahuset. Legg merke til spill av svartlut. Udatert, Anno Museum.

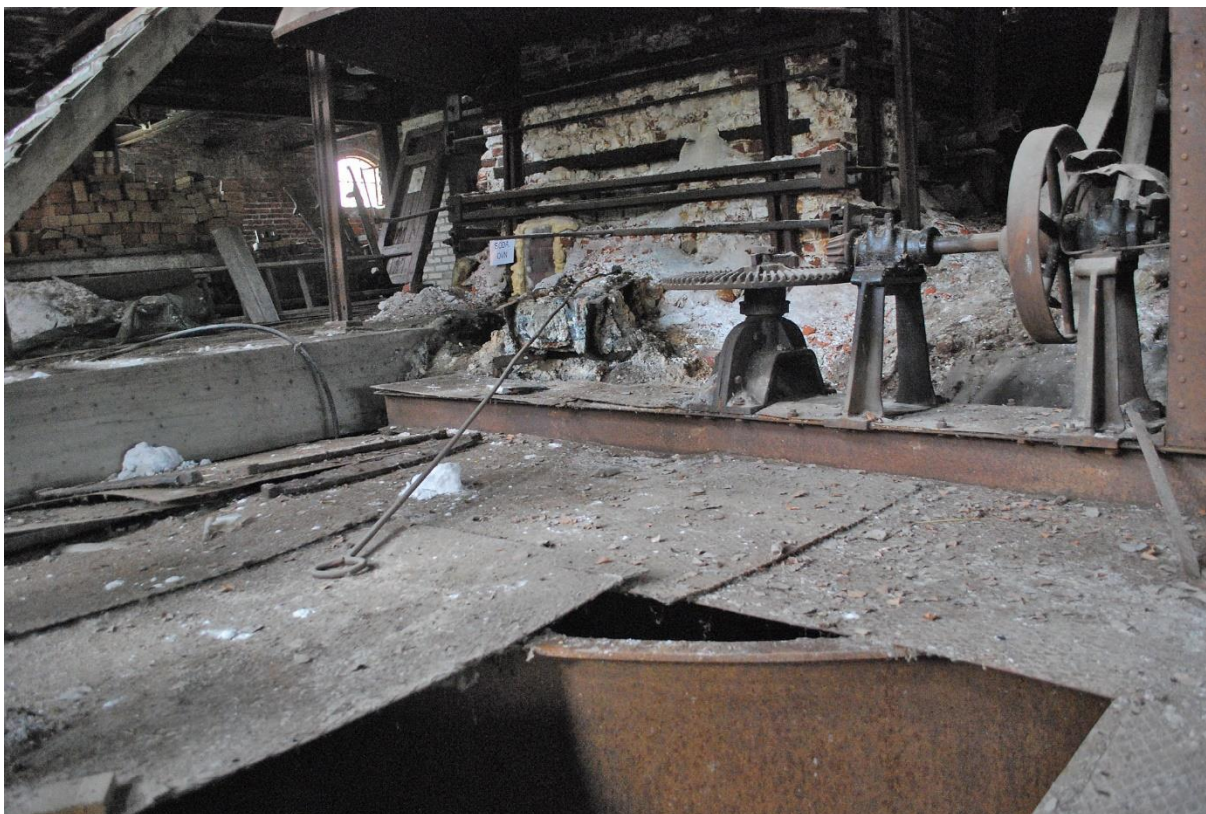
Figur 64: Den østre sodaovnen sett fra toppen av grønntlukaret i dag, jfr. Figur 63.

Det er derfor sannsynlig at en stor del av sulfatinnholdet i vannet omkring grønntlukaret (se over) under sodaovnene stammer fra denne dungen. Videre er det sannsynlig at den nærmeste sodaovnen (den østre) er sterkt påvirket av salt herfra. Denne ovnen er nå i bedrøvelig tilstand.

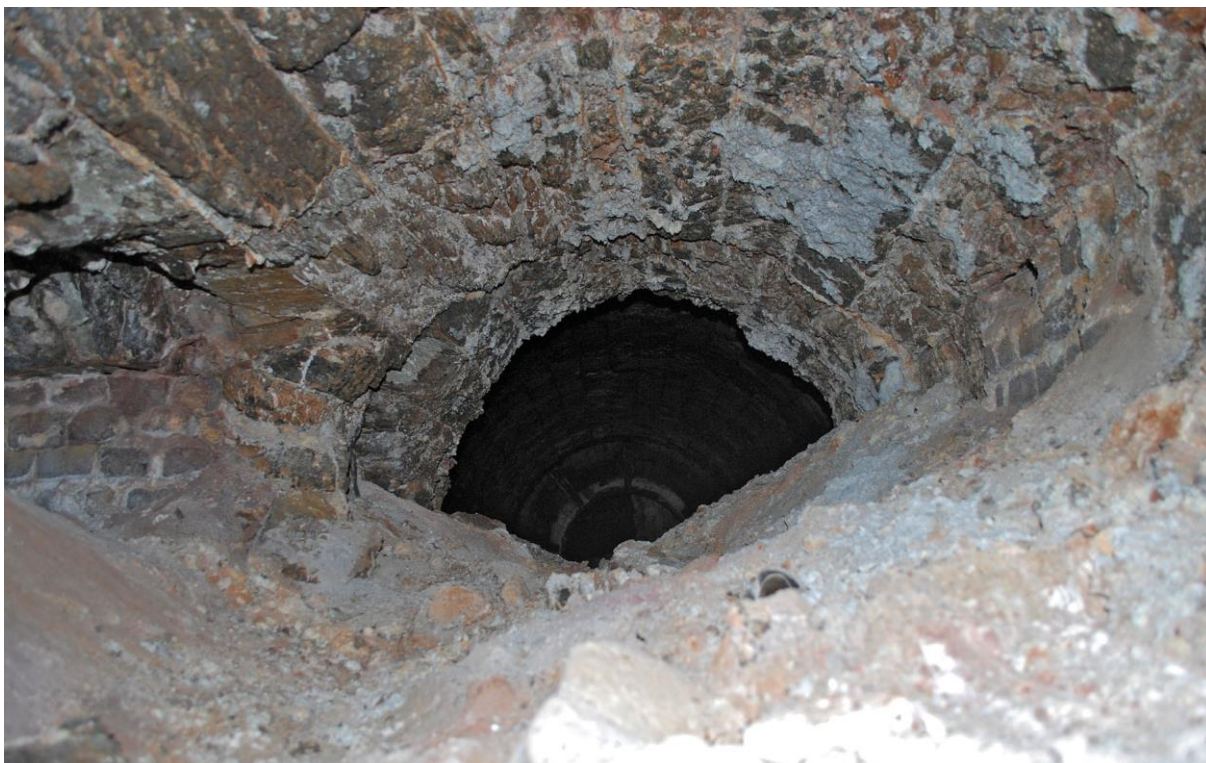
Figur 66: Pipeløpet og andre deler av ovnene er foret med spesialsåret kleberstein fra saghuset på Sagflaten ved Sel i Gudbrandsdalen. Her var det en betydelig eksportindustri for kleberforinger som kunne tåle høye temperaturer. Men vi ser at kleberen er sterkt skadet av høye temperaturer og salt fra røykgassene. Se bl.a. <https://perstoremyr.net/2018/05/12/historien-om-et-saghus-i-gudbrandsdalen-produksjon-av-kleberstein-som-ildfaststein-til-smelteovner>

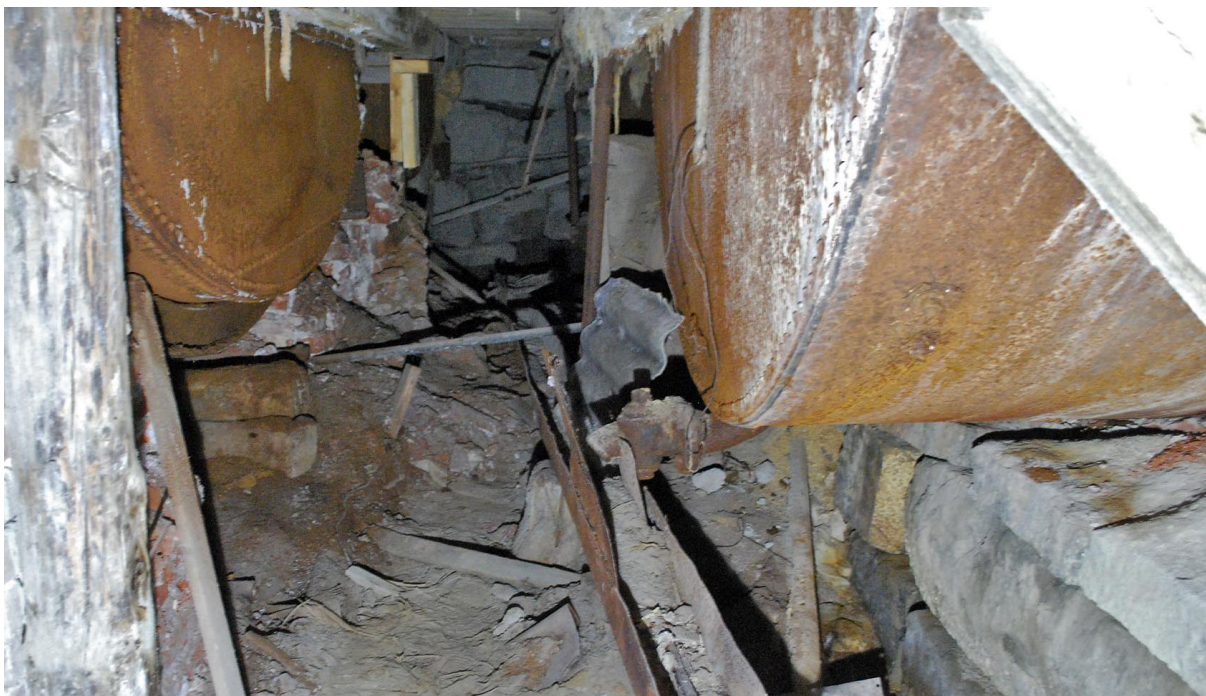
Luthusets kjeller/underetasje er en av de verst skadde delene i hele fabrikk. Dette har litt å gjøre med at mesakalk har opp til omkring 1% restsalter. Men det har mest å gjøre med spill og søl fra de helt åpne prosessene for filtrering av luten (som også mesakalken kan ta opp). Lutkarene med sand

Figur 69: Luthuskjelleren, med undersiden av sandfileterkarene

som filtermasse står i det fri inne i fabrikk; både tilførsel og avgang fra disse karene foregikk helt åpent, i renner, ikke i lukkede rør. Her var det over tid stort spill av kjemikalier, det som ble til saltene natriumkarbonat og natriumsulfat – og også gips.

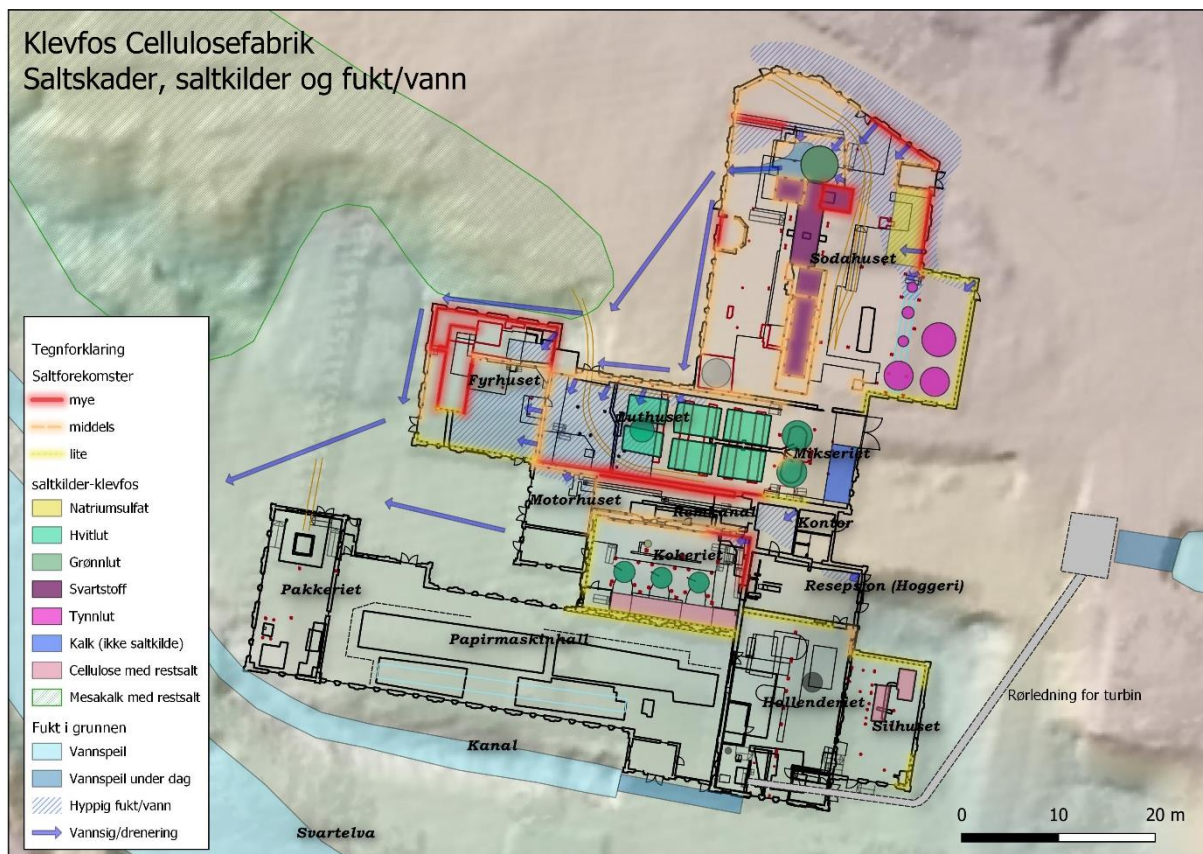
Figur 71: Hyppig overflatevann, sterk fukt i bakken og vannsig (kartlagt av Arild Teppen og Anders Nordbakken) samt generell drenering, sett i sammenheng med saltforekomster og saltkilder. Dreneringen på østsiden av fabrikken er ennå ikke helt forstått og blir del av det videreførende prosjektet «Vannets veier» i regi av Anno Klevfos.

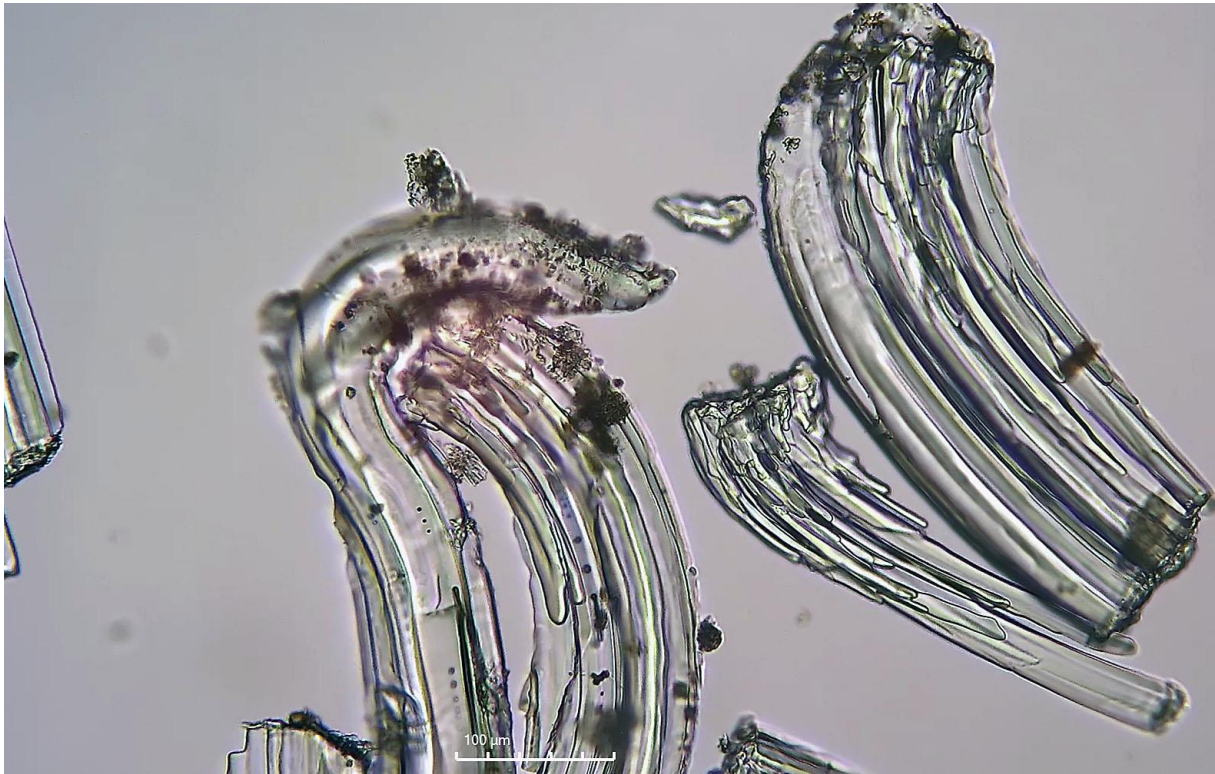
Figur 77: Whiskerkrystaller av halitt ( $\text{NaCl}$ ) funnet på vegger behandlet med kalsium- og magnesiumklorid i Motorhuset. Sett i polarisasjonsmikroskop, enkeltpolarisert lys.

Et tilleggsproblem er at omfattende bruk av klorider naturlig vil gi økende rustproblemer om veggene er i kontakt med stålkonstruksjoner. Siden det er så mye stål i fabrikken, så er det utelukket at slik saltkonvertering kan utføres i annet enn spesielle tilfeller der en har kontroll på utbredelsen av kloridene.

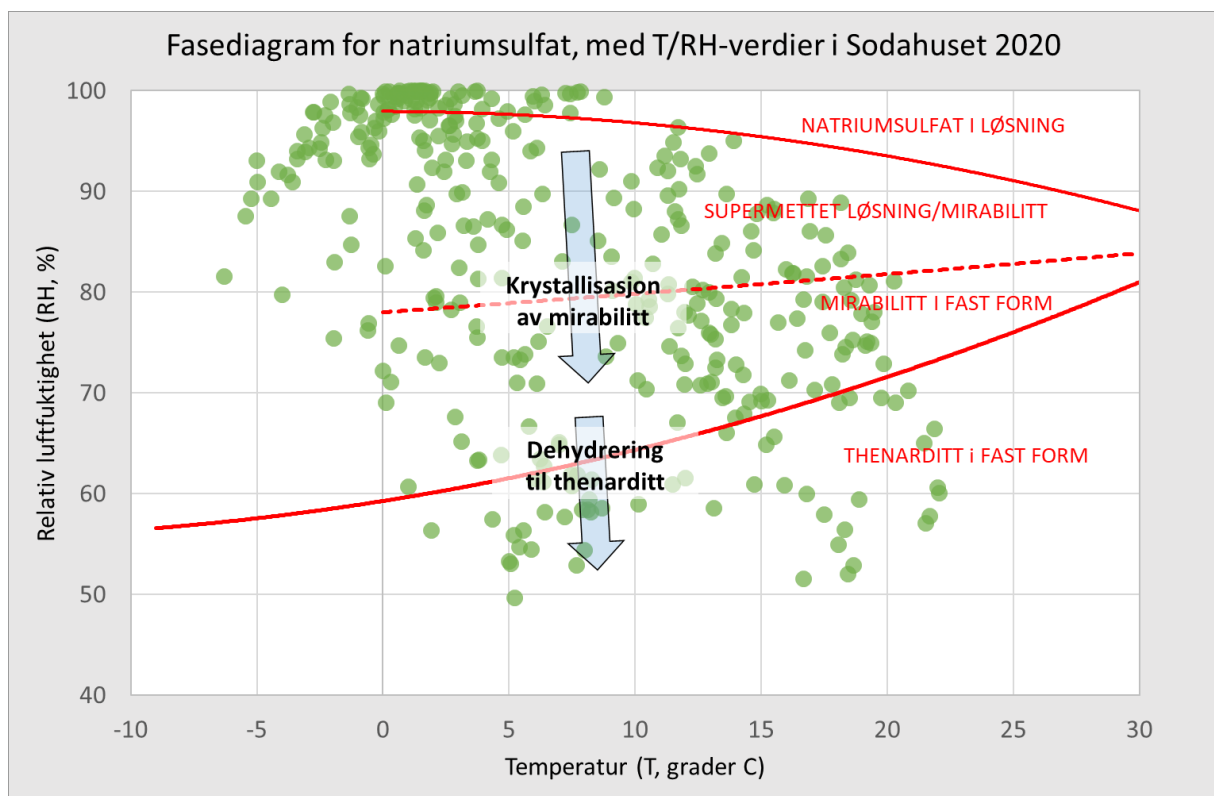
Figur 78: Fasediagram for de ulike former for natriumsulfat, med plotting av døgnverdier for temperatur og relativ luftfuktighet i Sodahuset i 2020. Vi ser tydelig at det er så fuktig i Sodahuset at saltene enten vil være i en såkalt supermettet løsningsform, dvs. i praksis svinge litt fra oppløst til i krystallin form, eller i form av mirabilitt. Det er et stort potensial for saltskader ved svingninger fra 60-70 til 90-100% luftfuktighet og ca. 0 til 15 graders temperatur. Men når temperaturen ligger på 5-20 grader og fuktigheten på ca. 60% eller under så er forholdene midlertidig relativt stabile, med thenarditt som viktigste salt.

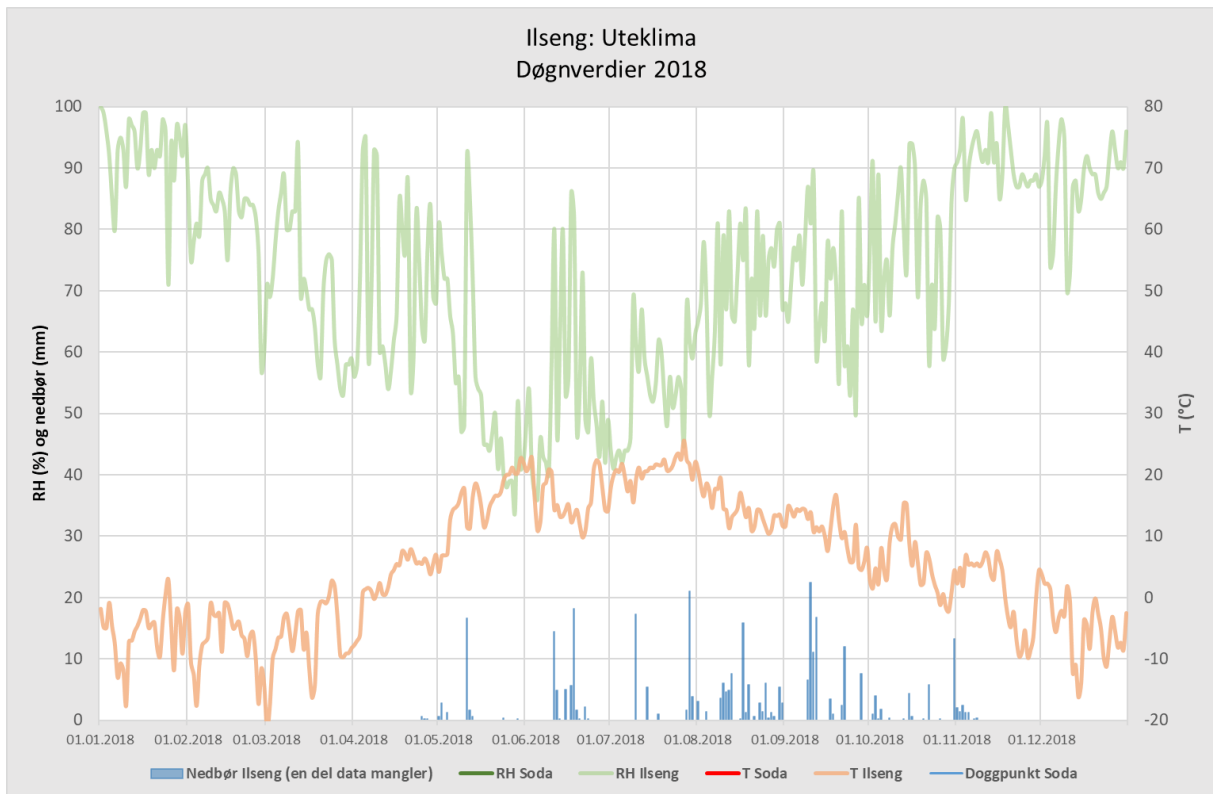
Figur 80: På denne og de følgende sidene er det vist spesialtilpassede klimadiagrammer for Sodahuset fra årene 2018 til 2021, sammenlignet med DNMI's værstasjon på Ilseng nær Klevfos (T, RH og nedbør). I 2018 hadde man ennå ikke klimaovervåkning i fabrikken, men dette året er tatt med fordi sommeren var ekstremt tørr og saltforvitringen i fabrikken tilsvarende voldsom. Det er senere ikke registrert slik intensitet i saltforvitringen i fabrikken. Data er bearbeidet fra <https://seklima.met.no/> og SD-anlegget i fabrikken. Dette diagrammet viser gjennomsnittlige døgnverdier.

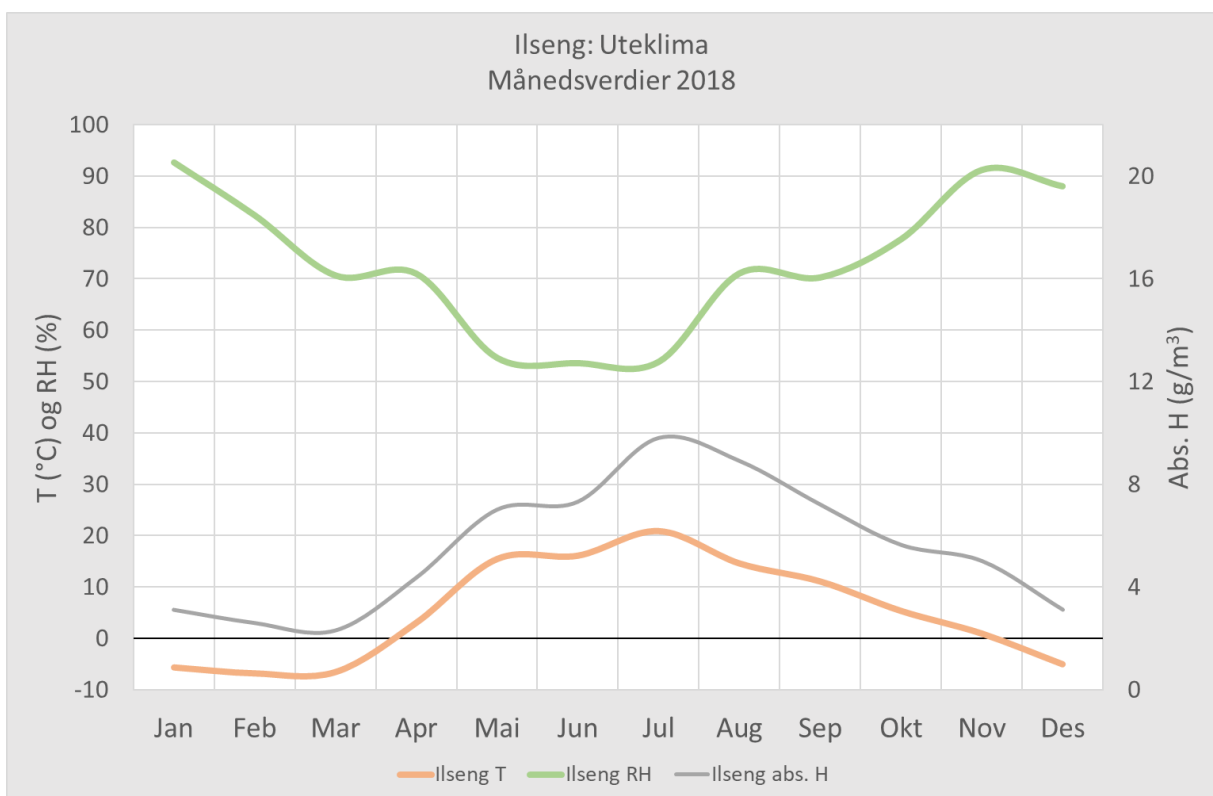
Figur 81: Tilsvarende diagram som over, men med gjennomsnittlige verdier på månedsbasis, også med beregnet absolutt fuktighet i luften. Den ekstremt tørre sommeren førte til at gjennomsnittlig RH lå på bare ca. 50% nesten 3 måneder i strekk.

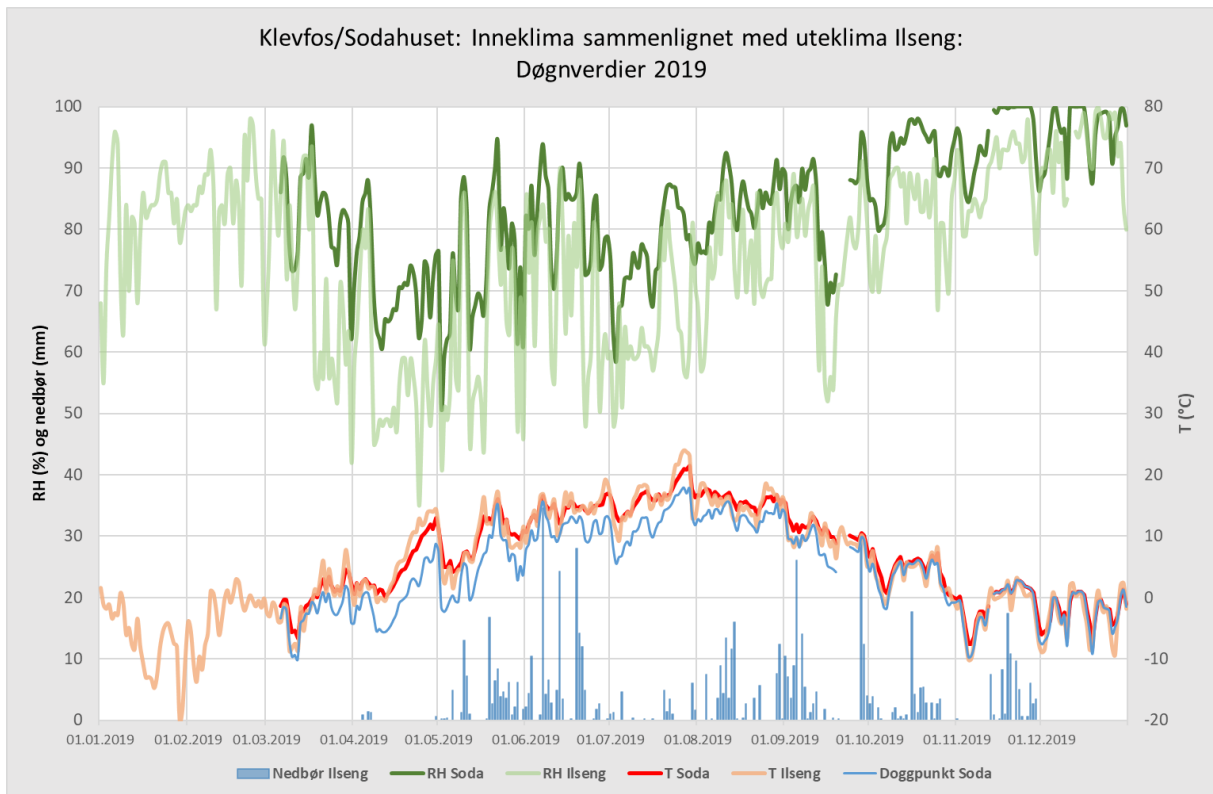
Figur 82: 2019 var et mye fuktigere år enn 2018, med en lang, kald periode på forvinteren. Med SD-anlegget nå i drift i fabrikken, kan vi også se at temperaturen i Sodahuset følger utetemperaturen svært godt, men at den er noe dempet i sommersesongen og litt høyere i den kalde årstid, noe som er normalt. Fuktigheten fluktuierer med utefuktigheten, men er høyere inne pga. fuktkildene. Forsommeren regnet bort og det var voldsomt høy luftfuktighet før jul!

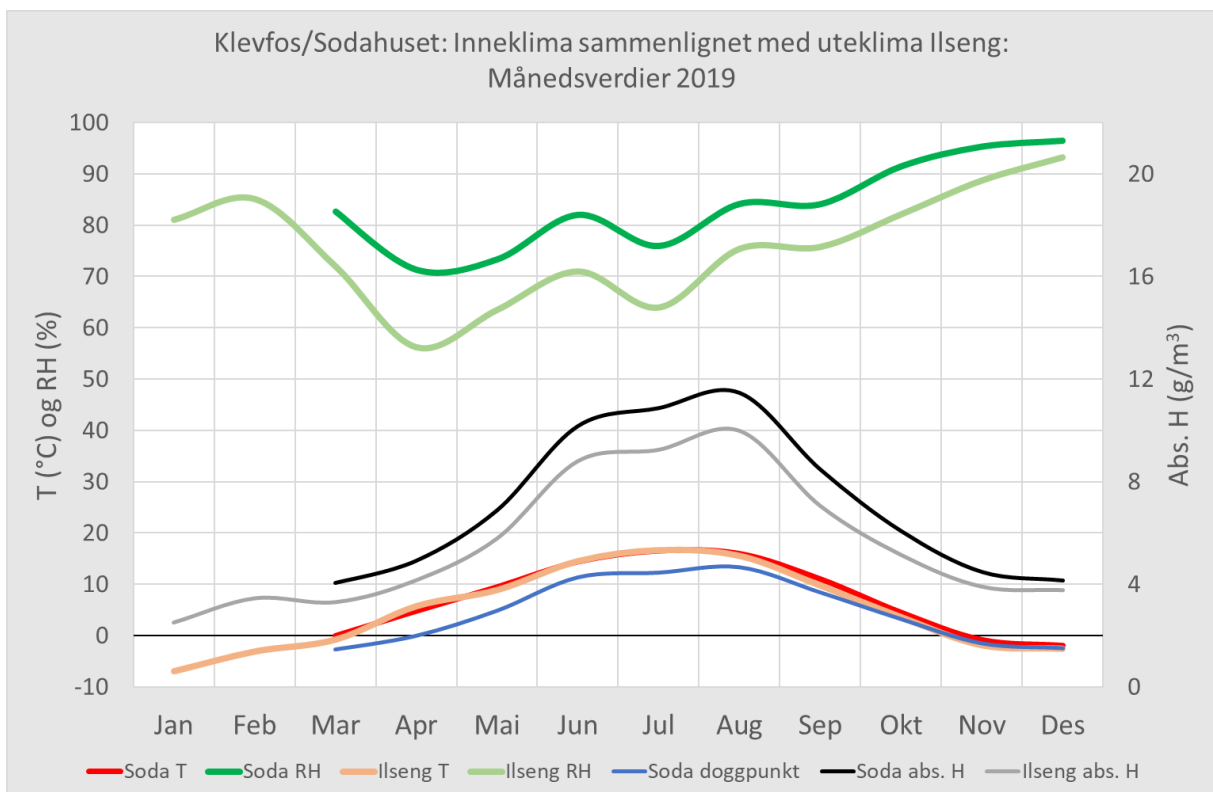
Figur 83: Måneddiagrammet for 2019 gir et godt bilde av den høyere absolutte fuktigheten inne, det dreier seg bare om ca. +0,2-2 g/m<sup>3</sup> i forhold til ute, høyest om sommeren fordi fordampningen fra grunnfukten inne er høyest og ventilasjon pga. vind er lavest i denne årstiden. Gjennomsnittlig RH på månedsbasis kom inne aldri under ca. 70%. Det er høyt.

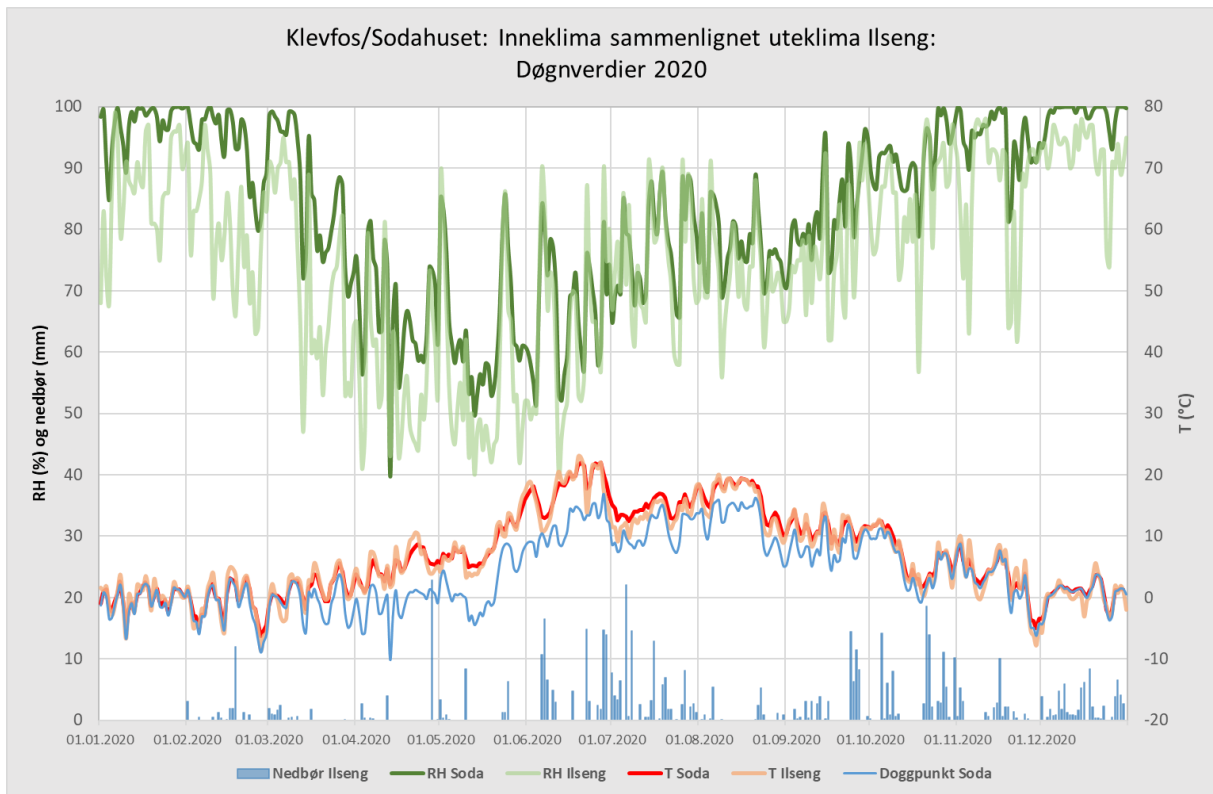
Figur 84: 2020 var et mildt, spesielt vinteren, og relativt tørt år. I døgndiagrammet ser vi spesielt godt hvordan doggpunktet inne er svært høyt i den kalde årstiden, noe som gir et høyt potensial for kondens. Vi ser også hvordan det milde vinter- og høstsværet ga enormt høye luftfuktigheter.
