## **Saltforvitring i Klevfos Cellulosefabrik: Årsaker, virkninger og muligheter for begrensning**

Fagrapport Kunnskapsprosjektet

Delprosjekt 1 – Begrensning av forvitring

Fabrica kulturminnetjenester as

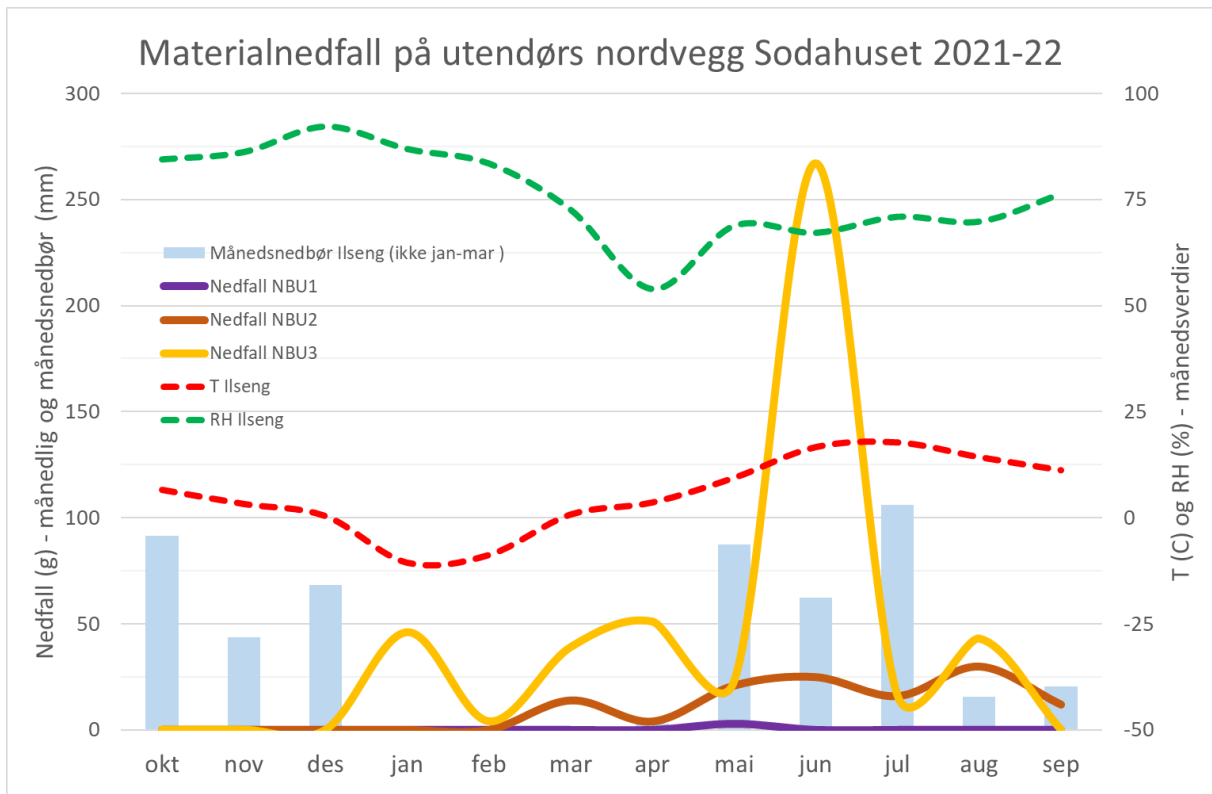
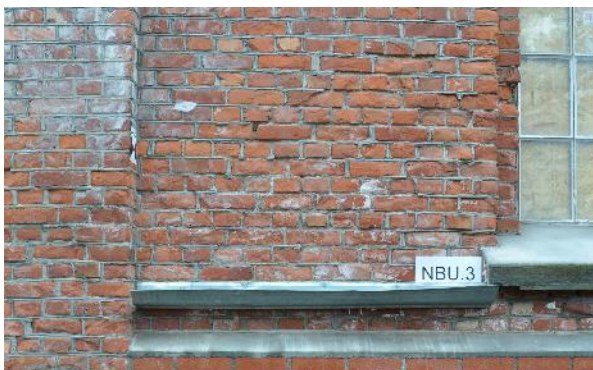
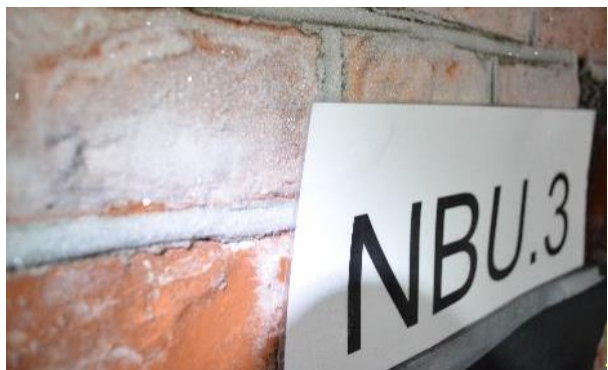
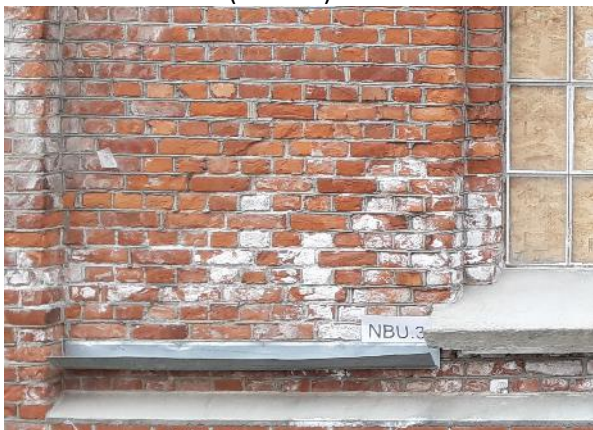
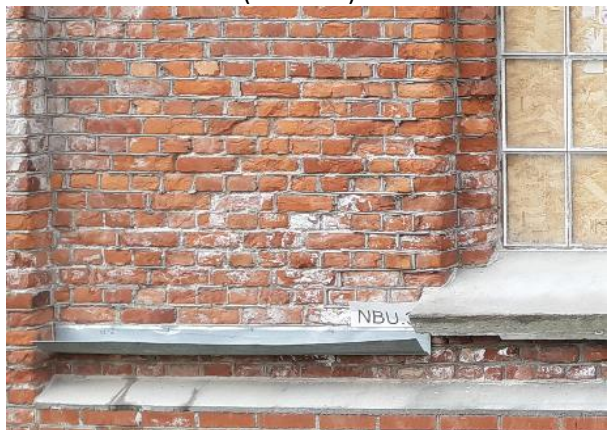
Figur 91: Nedfall fra utendørs nordvegg sodahuset, med klimadiagram. Lite nedfall generelt, men et stort hopp i NBU3 tidlig sommer. Det er store variasjoner på mikroskala på veggen, men det er viktig at det store nedfallet skjedde i en sommer som hadde mye regn innimellom tørre perioder. Tolkningen er kraftig saltforvitring ved sterk fordampning etter oppbløtning. Generell tendens er lite salt i fuktige perioder og mye i tørre, som bildene (av M. Wantola) viser. Det har ikke skjedd mye frostforvitring, trolig fordi vinteren var tørr (men svært kald). Rimfrost har knapt hatt betydning for nedfall.

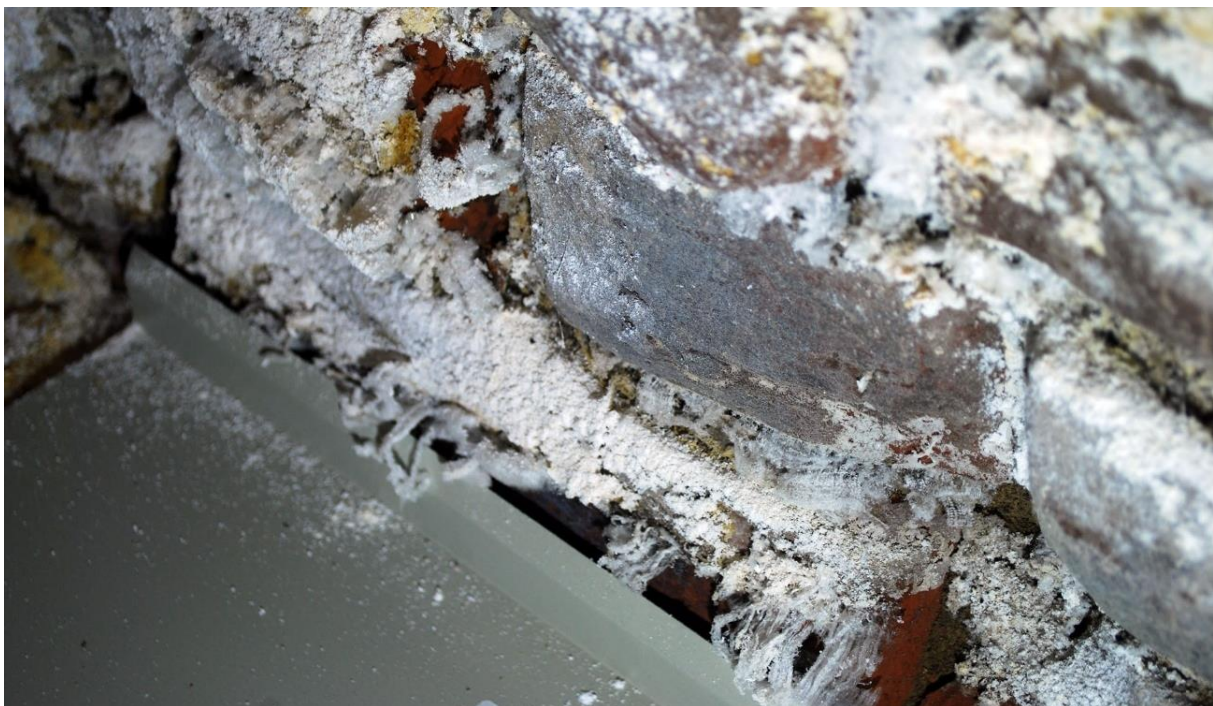
*Figur 99: Heftig saltkrystallisering i form av tykke whiskers i den nedre delen av det klimatiserte, ubehandlede testfeltet på nordveggen i Sodahuset. Dette har med tilført grunnfukt å gjøre. Videre oppover veggens er saltene i delvis dehydrert form som følge av klimatiseringen. Foto fra 30. september 2021.*

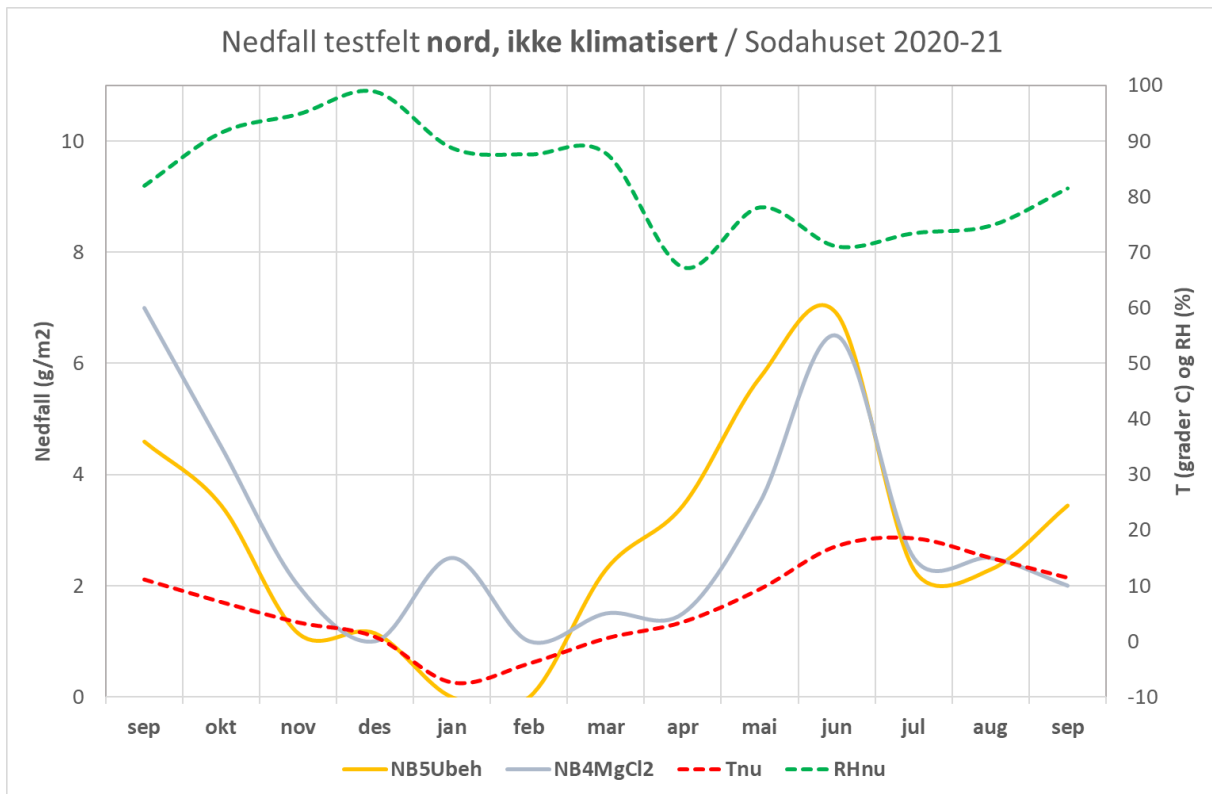
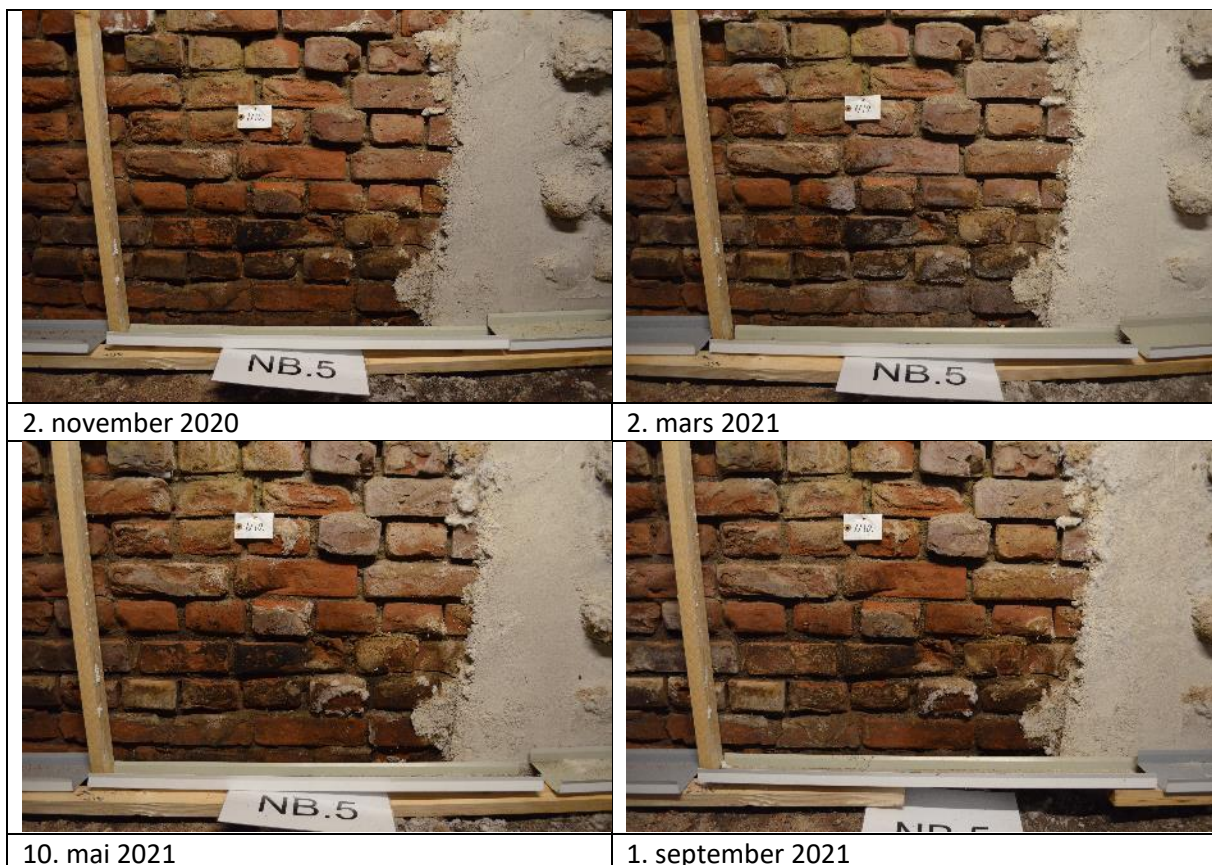
Figur 102: Forsøksfelt nord Sodahuset, ikke-klimatisert, klimadiagram (månedsverdier) og nedfall (månedsvise). Det er lite nedfall gjennom en kald og fuktig vinter. Nedfallet tar seg opp utover våren og når en topp på forsommeren. **Bildene viser kun det ubehandlede feltet.** Det er vanskelig å skjelle, men det er lite salt på høsten, de vokser litt utover våren og saltene er på svak retur i september. Det er sjelden en kan observere dehydrerte salt. Dette er et svært fuktig område i Fabrikken, noe som viser seg ved at mye salt er i løsnings og sjelden kan ses ved de høye RH-verdiene. Foto: M. Wantola.

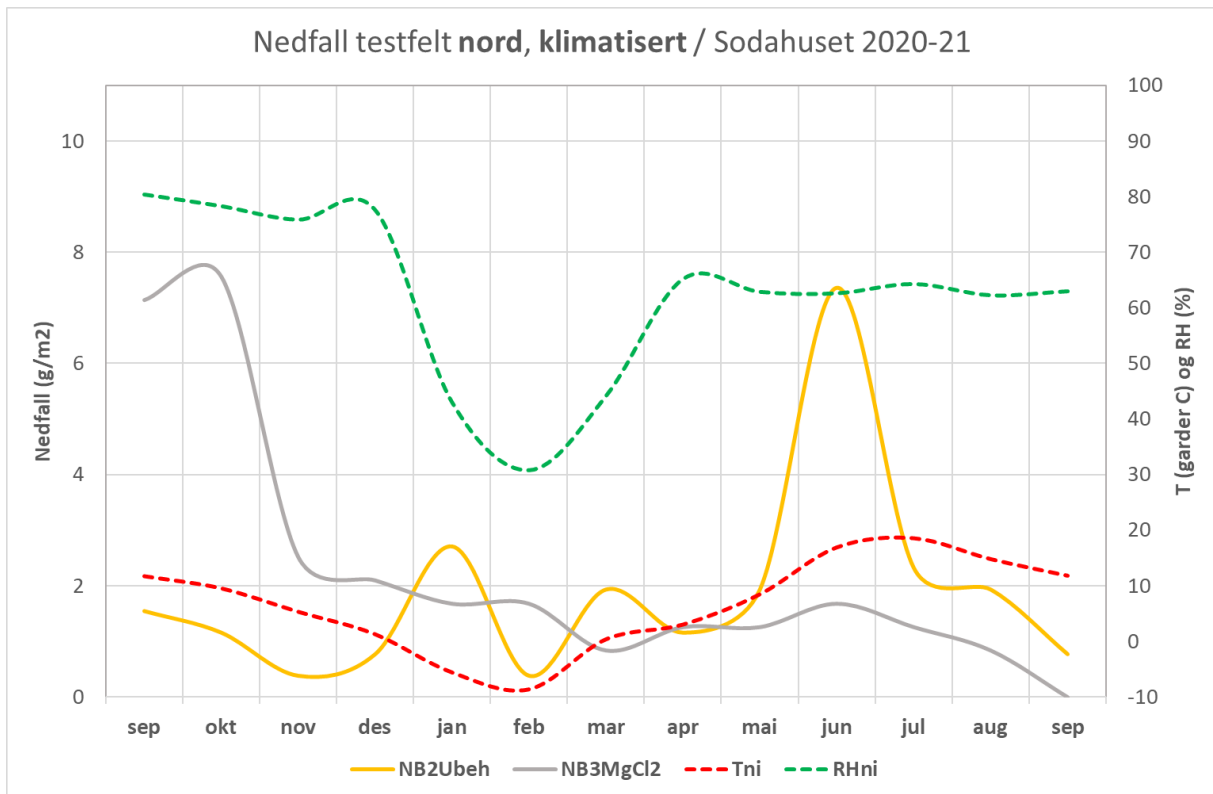
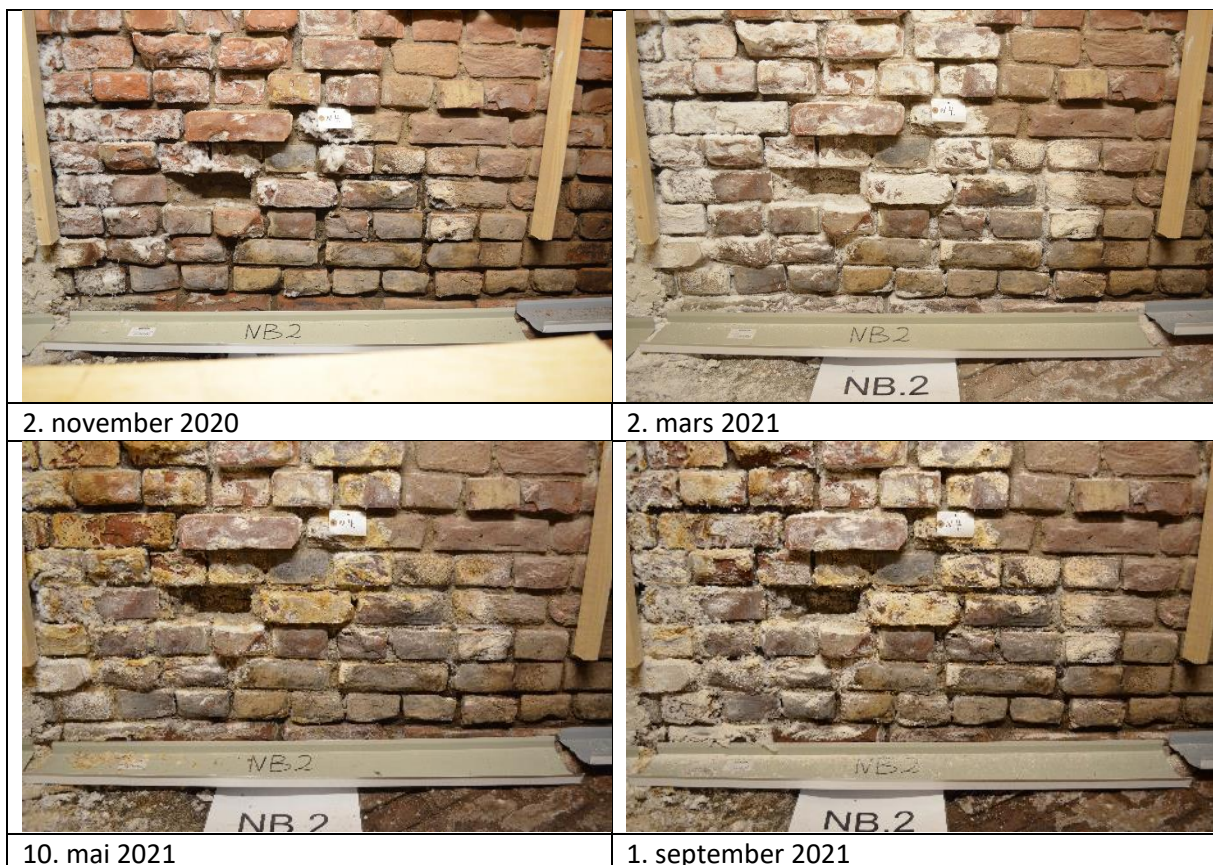
Figur 103: Forsøksfelt nord Sodahuset, klimatisert, klimadiagram (månedsverdier) og nedfall (månedvis). Etter en uforklarlig topp i starten, er det lite nedfall gjennom en kald og tørr vinter. Nedfallet holder seg lavt utover våren og sommeren, men feltet behandlet med magnesiumklorid får en topp i juni. Bildene viser kun det ubehandlede feltet. I november er det litt krystallisasjon, men utover den tørre vinteren er saltene stort sett i dehydrert form. Fra våren og gjennom sommeren har det dannet seg mye salt på grunn av den betydelige grunnfukten, men det dreier seg mest om ganske stabile, delvis dehydrerte skorpe-lignende forekomster. Foto: M. Wantola.

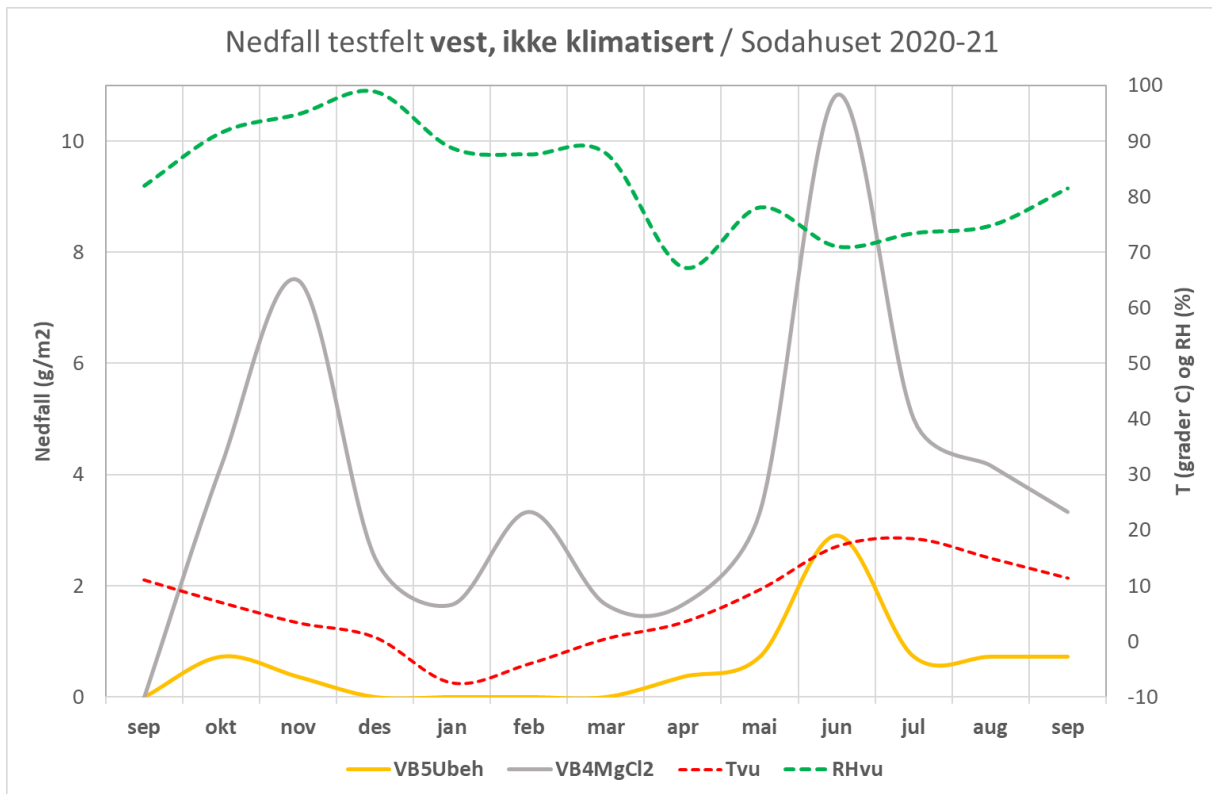
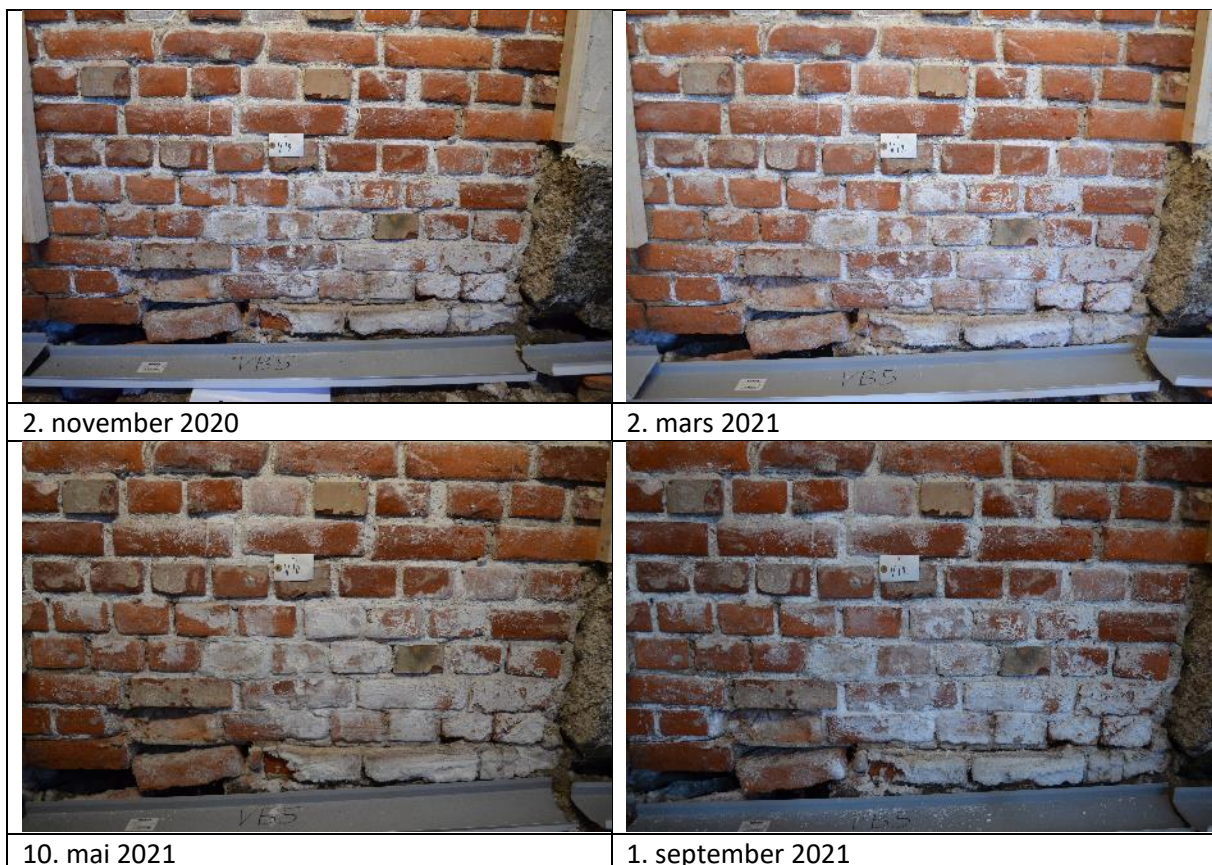
Figur 104: Forsøksfelt vest Sodahuset, ikke-klimatisert, klimadiagram (månedsverdier) og nedfall (månedsvist). Det er svært lite nedfall i det ubehandlede feltet, men feltet behandlet med  $MgCl_2$  utmerker seg med mer nedfall. Bildene viser kun det ubehandlede feltet og en ser at det er nesten ingen ting som har forandret seg. Saltene er stort sett i dehydrert form, unntatt helt nede ved golvet, der det er fuktigst. Dette er en viktig observasjon og indikerer 1) at det er lite fukt fra bakken og 2) at det trolig er et tørrere inneklimate her ved den solfylte vestveggen enn hva klimamålingene viser. Foto: M. Wantola.

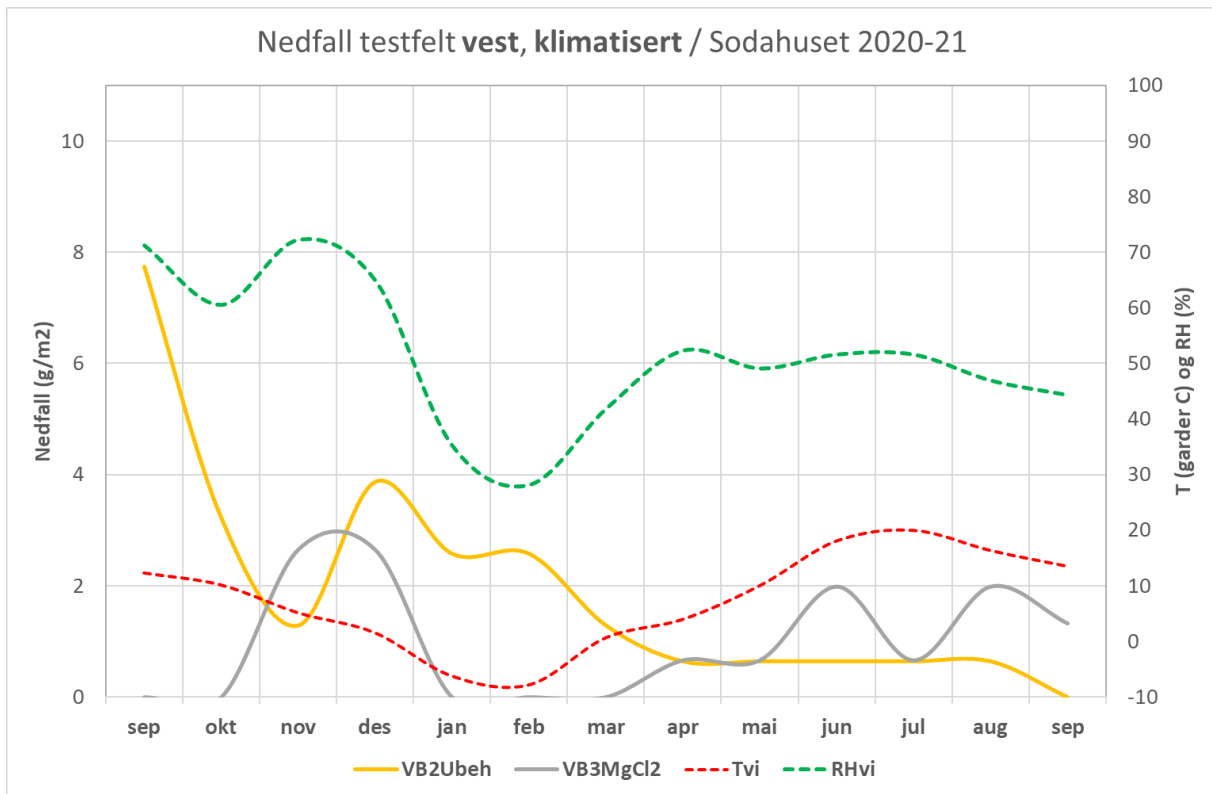
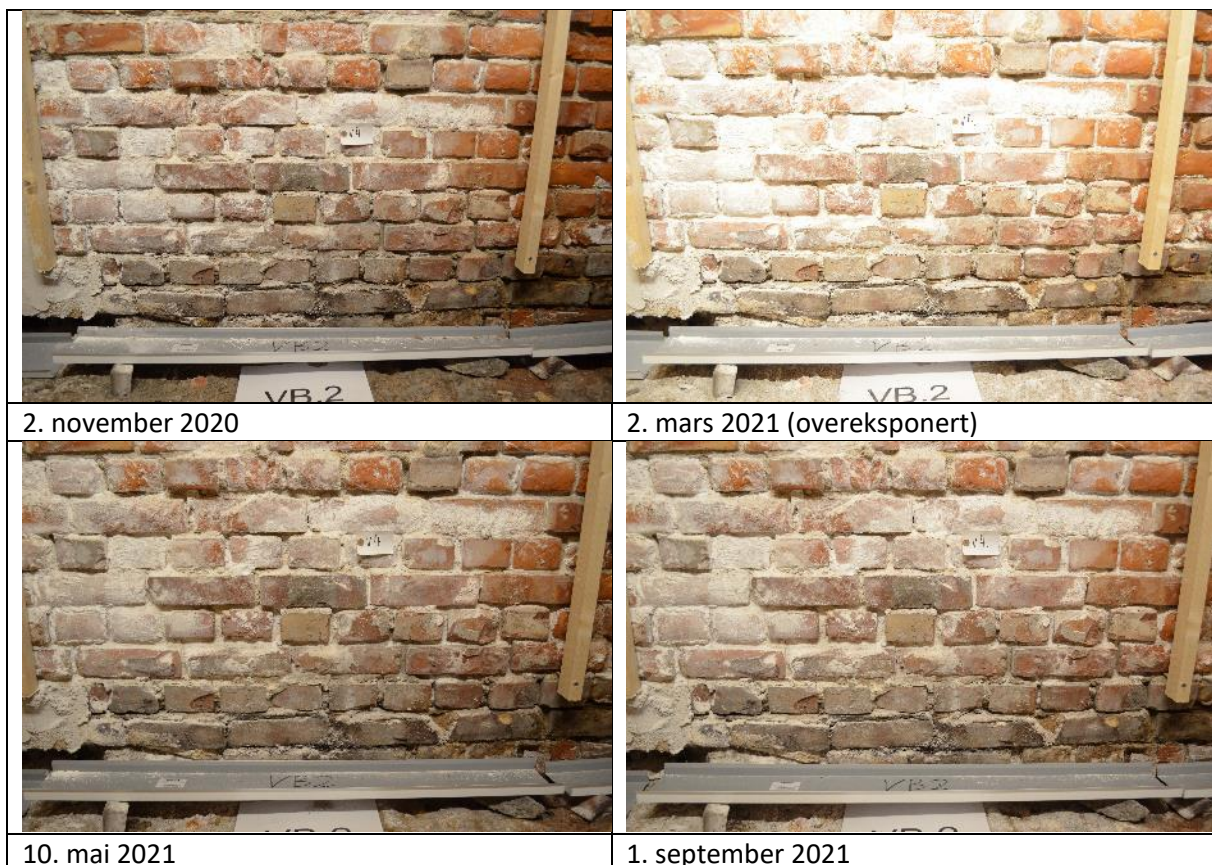
Figur 105: Forsøksfelt vest Sodahuset, klimatisert, klimadiagram (månedsverdier) og nedfall (månedsvist). Det er lite nedfall i alle felt og svært lav luftfuktighet gjennom hele 2021. **Bildene viser kun det ubehandlede feltet** og en ser at det praktisk talt er ingen ting som har forandret seg. Saltene er alltid i dehydrert form, unntatt helt nede ved golvet, på grunn av litt grunnfukt. Foto: M. Wantola.

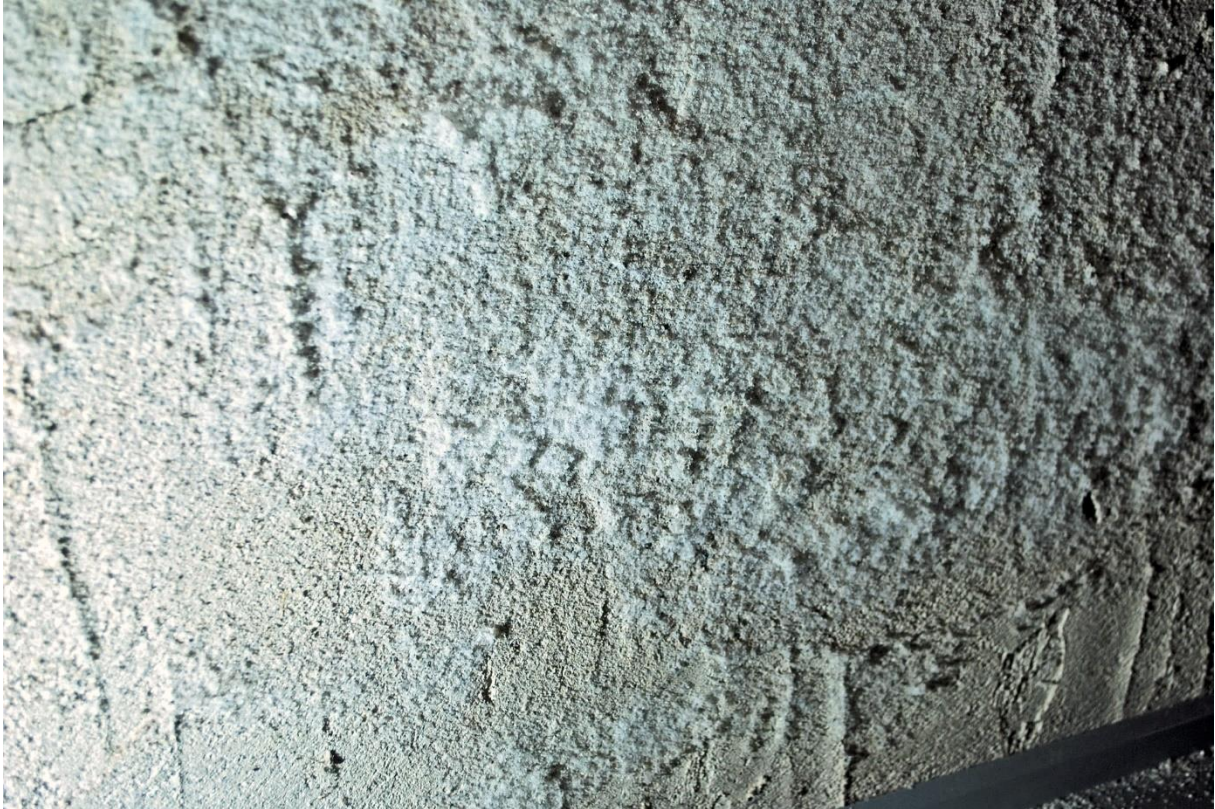
*Figur 106: Hovedtestfelt på nordveggen i Sodahuset, ikke-klimatisert: Her ser vi at offerpussen tar opp salt og gir krystallisasjon på overflaten. Bilde fra september 2021.*

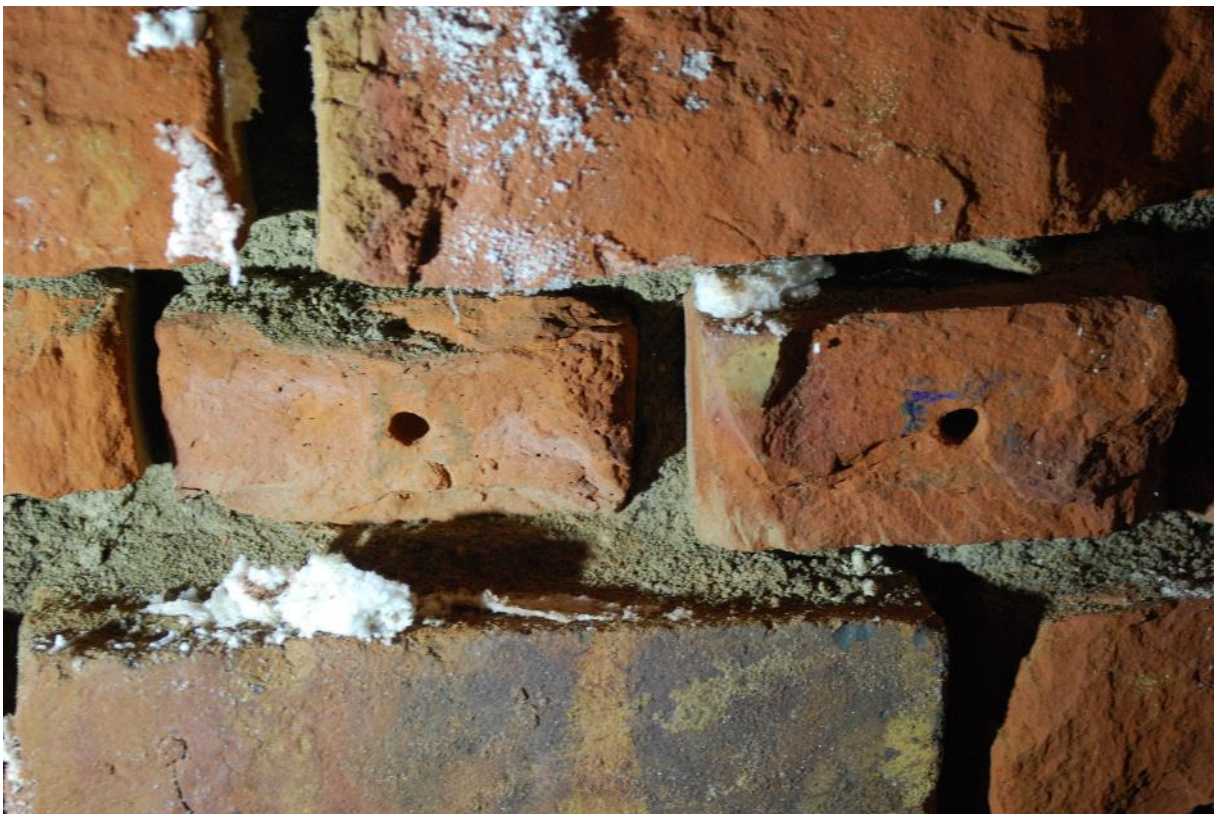
*Figur 107: Hovedtestfelt på nordveggen i Sodahuset, ikke-klimatisert. Her får vi et inntrykk av hvordan teglveggen behandlet med saltkonvertering/magnesiumklorid virker fuktig, men at det fortsatt er noen «restsalter». Bilde fra september 2021.*

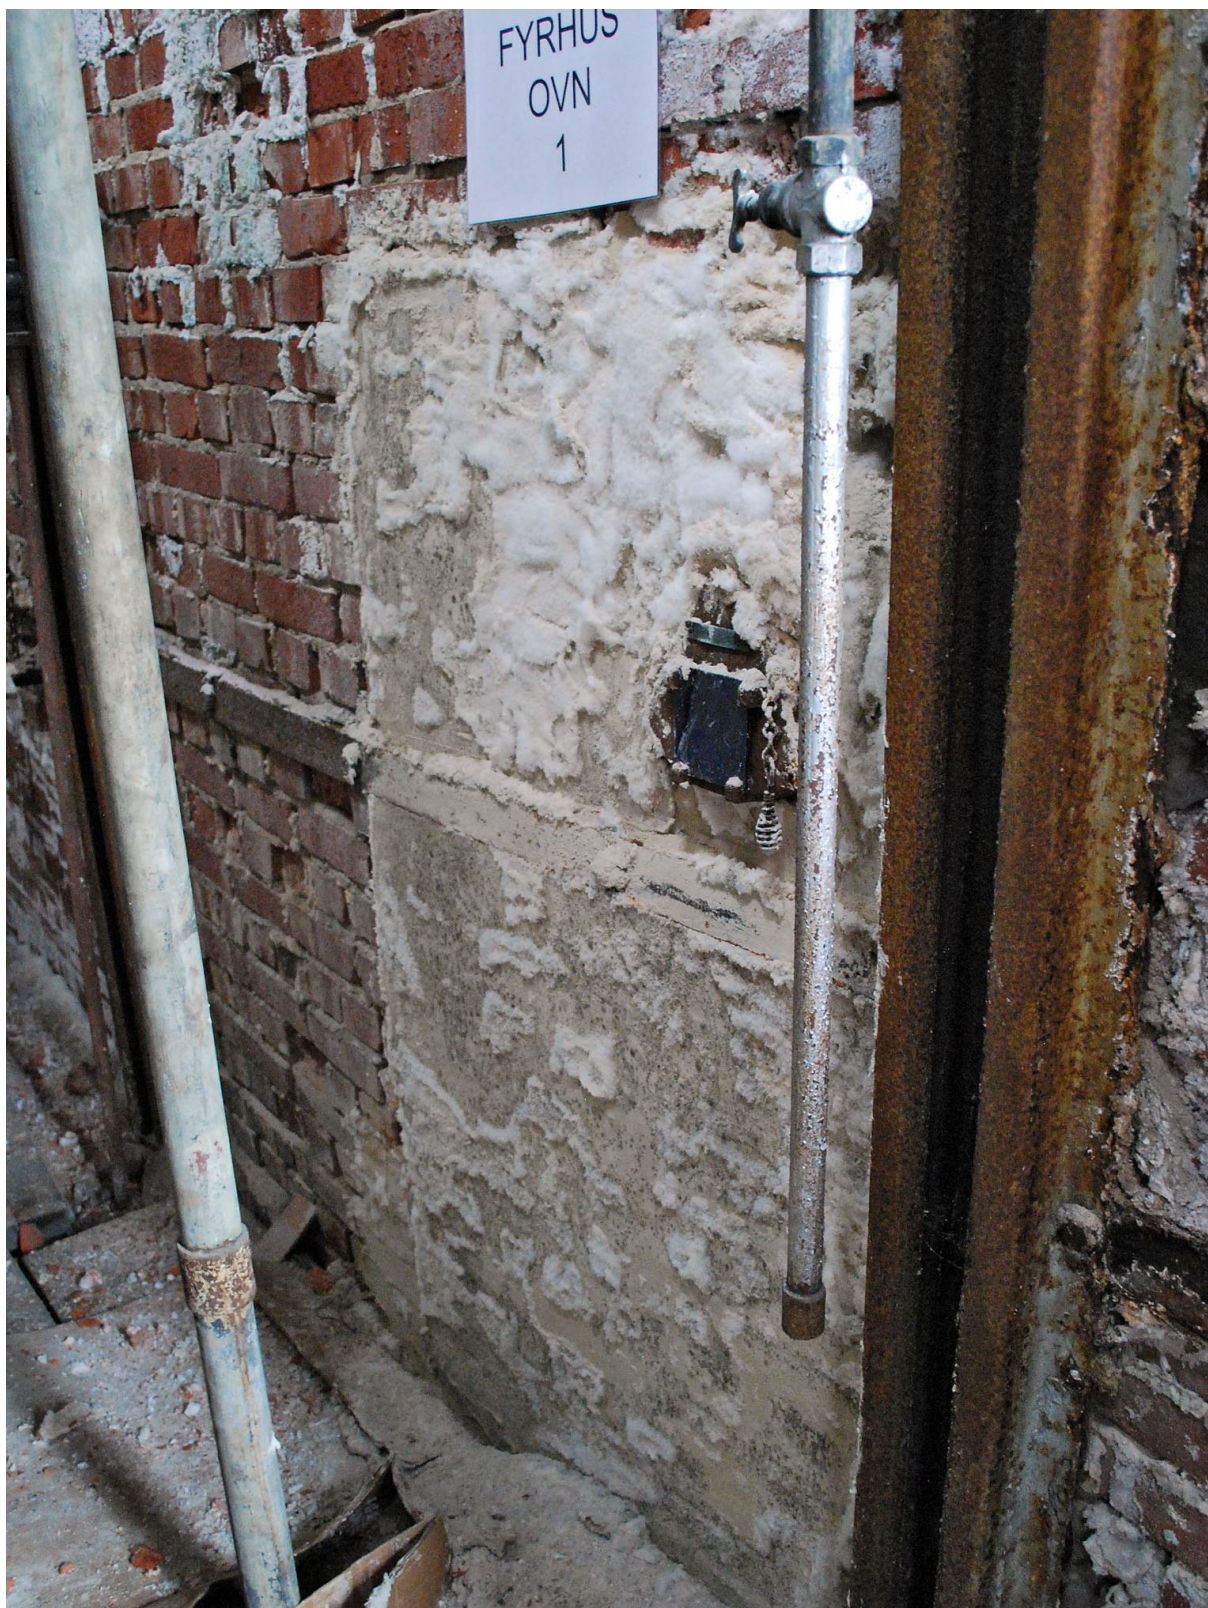
*Figur 109: Fyrhuset – murverket omkring fyrkjelen, vestre side. Offerpuss med Keim Porosan HF som har fungert utmerket og tatt opp store mengder salt mellom august 2020 og høsten 2021. Her er det lett å børste eller støvsuge vekk saltet for å redusere mengdene salt i murverket på sikt. En skal være oppmerksom på at fukt- og saltforholdene nå er dramatiske i denne delen av bygningen og at en ikke uten videre kan sammenligne de store saltmengdene på pussmørtelen med andre offerpusser vist på bilder i denne rapporten.*

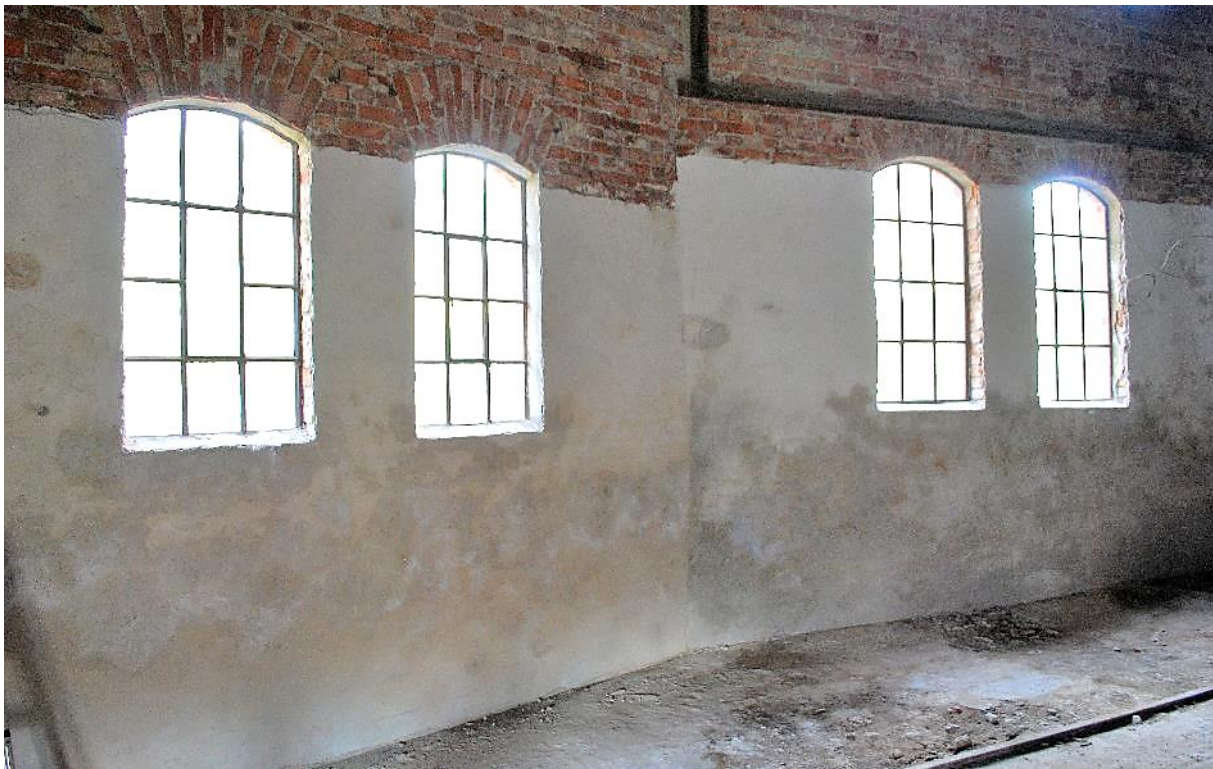
Figur 110: Store felter med kalkbasert offerpuss satt opp i Sodahuset i august 2021 med tydelige tegn til oppadstigende fukt og saltutslag. Når saltutslagene kommer i og på pussen er den virksom som offerpuss. Til venstre: Ferdigblandet Målarkalk (1:3). Til høyre: Egenprodusert hotmix (med Franzefoss brent kalk i pulver).

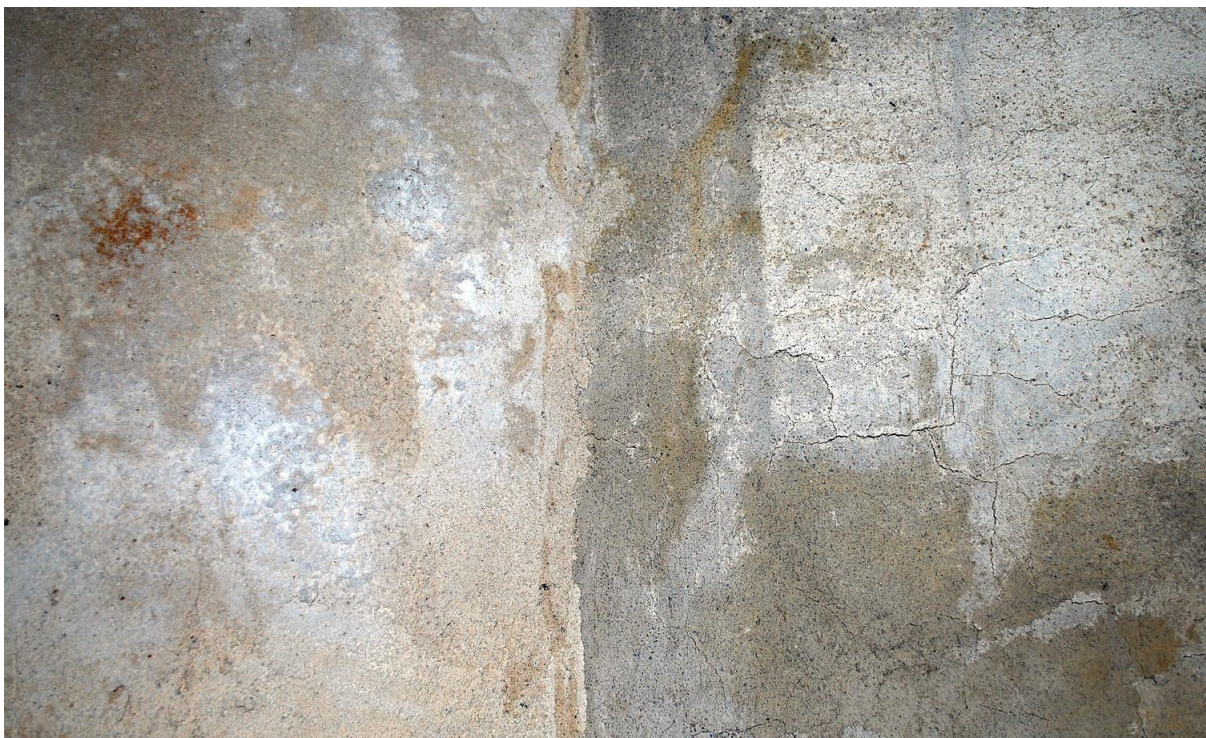
Figur 111: Nærbilde av de to pussmørtlene påført på nordveggen i Sodahuset i august 2021. Til venstre Målarkalk, til høyre hotmix med brent Franzefosskalk. Franzefoss er grålig i fargen siden den ennå ikke er særlig karbonatisert – og den oppviser store svinnsprekker fordi den var blandet for feit. Målarkalken er lett rødlig i fargen og viser ikke svinnsprekker. Begge kalkene tar opp salt og fukt.

Men det er helt klart at en så feit blanding som 1:1,5 (ferdig) med hotmix ikke kan brukes for videre, større arbeider. I øvrige, mindre felter (se over) har vi hatt rimelig god erfaring med magrere blandingsforhold (1:2), noe som ofte har gått rimelig bra. Det er ikke umulig at en kan benytte enda magrere blanding for hotmix og få tilsvarende resultat, men med en mørtel som er lettere håndterbar ved påføring, f.eks. 1:2,5 (ferdig).

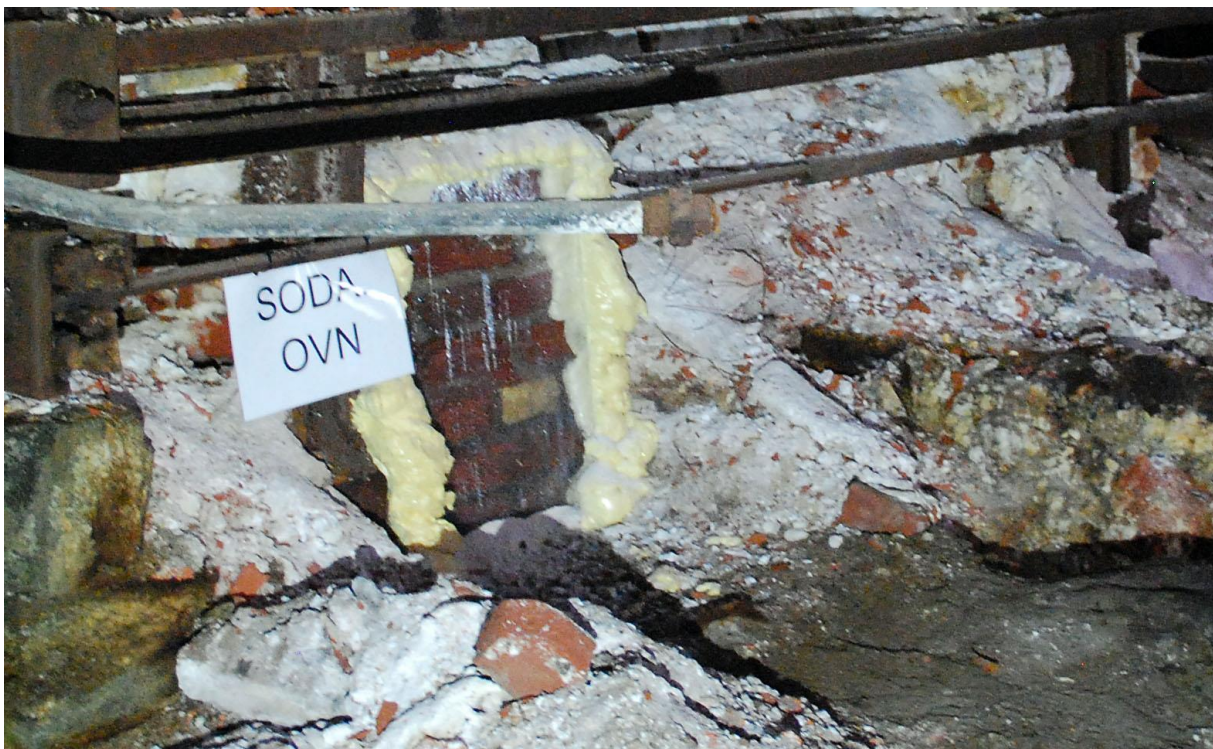
Det skjedde i praksis ingen verdens ting. Saltene ble alltid holdt i løsning bak den helt tette plexiglassløsningen og det var minimal forvitring; saltene kunne ikke krystallisere på grunn av den ekstremt høye luftfuktigheten – så høy at det regelmessig dogget på plexiglasset, dvs. 100% mesteparten av tiden. Dette kan bare bety at det er netto fukttilgang fra grunnen til fundamentene til sodaovnen. Ovnens kan ikke tørke ut, og det vil si at med de ekstreme saltkildene som finnes både i nærheten og i sodaovnen selv (svartstoff), så er ovnen dømt til å forvitte i stykker – om en da ikke installerer et tett hylster omkring hele ovnen, noe som ikke er mulig eller ønskelig. Om en skal kunne bevare ovnen så må altså grunnfukten og overvannet kraftig reduseres og saltkildene saneres. Dette gjelder ikke minst de store mengdene salt som nå ligger langs ovnen selv. De må spas vekk!

Figur 112: Plexiglass montert på nordsiden av den østre sodaovnen for å holde mikroklimaet på 100% luftfuktighet.

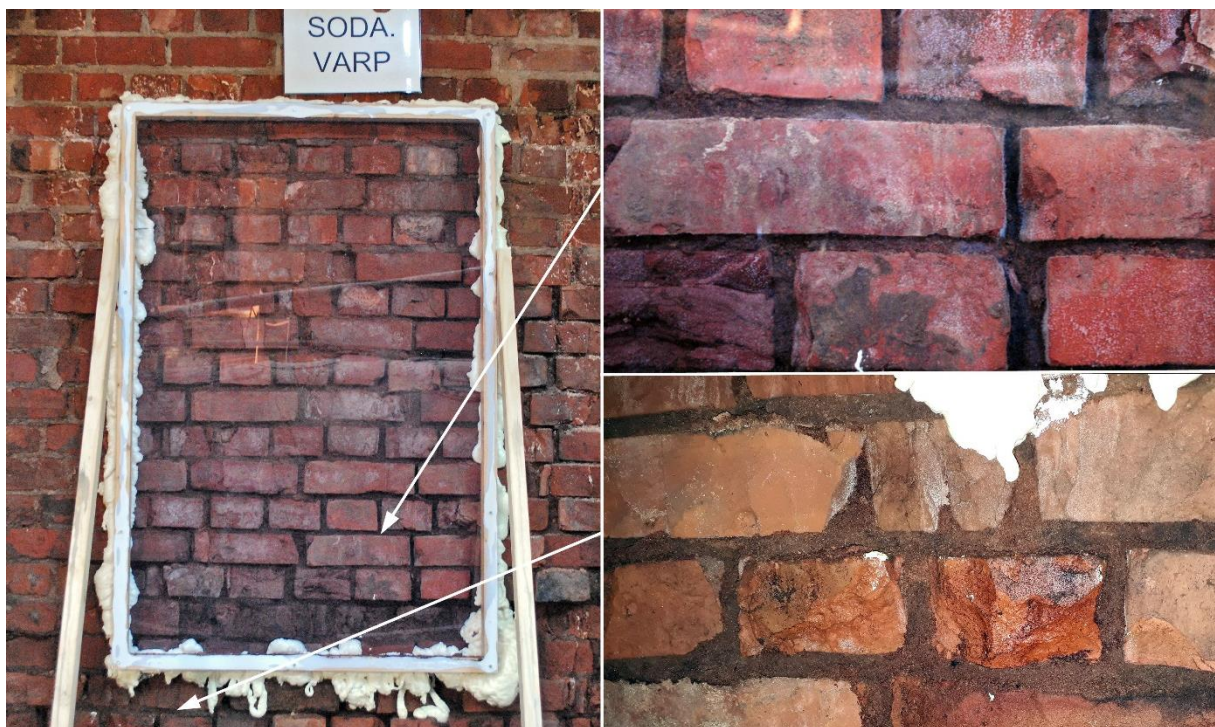
Dette betyr at det generelt er tørrere innenfor enn utenfor plexiglasset. Det betyr videre at det ikke er noen grunnfuktkilde som oppkonsentrerer fukt innenfor glasset. Dette er ikke så rart. Våre undersøkelser har vist at varpefundamentet stort sett står på fjell. Da blir det lite grunnfukt.

Men hvor kommer fukten på teglsteinene utenfor plexiglasset fra? Det dreier seg nok om kondens. Varpefundamentet er en massiv murkonstruksjon som holder seg kald store deler av året, men naturligvis ikke sensommer og tidlig høst. Det skal lite til av milde vinder før det blir dannet dogg.

Siden plexiglasset gjør at det ikke blir fullt så kaldt på murverket innenfor som utenfor og siden det er tørrere bak, så blir det sjelden eller aldri kondens – og derfor kan saltene krystallisere, om enn i liten skala. I et større perspektiv betyr dette at kondens er en svært viktig fuktkilde på massive konstruksjoner i fabrikken, og dermed en trigger til saltkrystallisering. Det er vanskelig å observere ødeleggende forvitring trigget av kondens og tørke, fordi det ikke skjer så ofte. Men det skjer. Akkurat som frostforvitring, som heller ikke lett lar seg observere.

Figur 113: Prøvefeltet med plexiglass på nordsiden av varpefundamentet. Innenfor plexiglasset er det tørrere enn utenfor. Det øvre bildet til høyre viser litt saltkrystallisering innenfor glasset, det nedre bildet viser kondens på teglstein utenfor glasset.

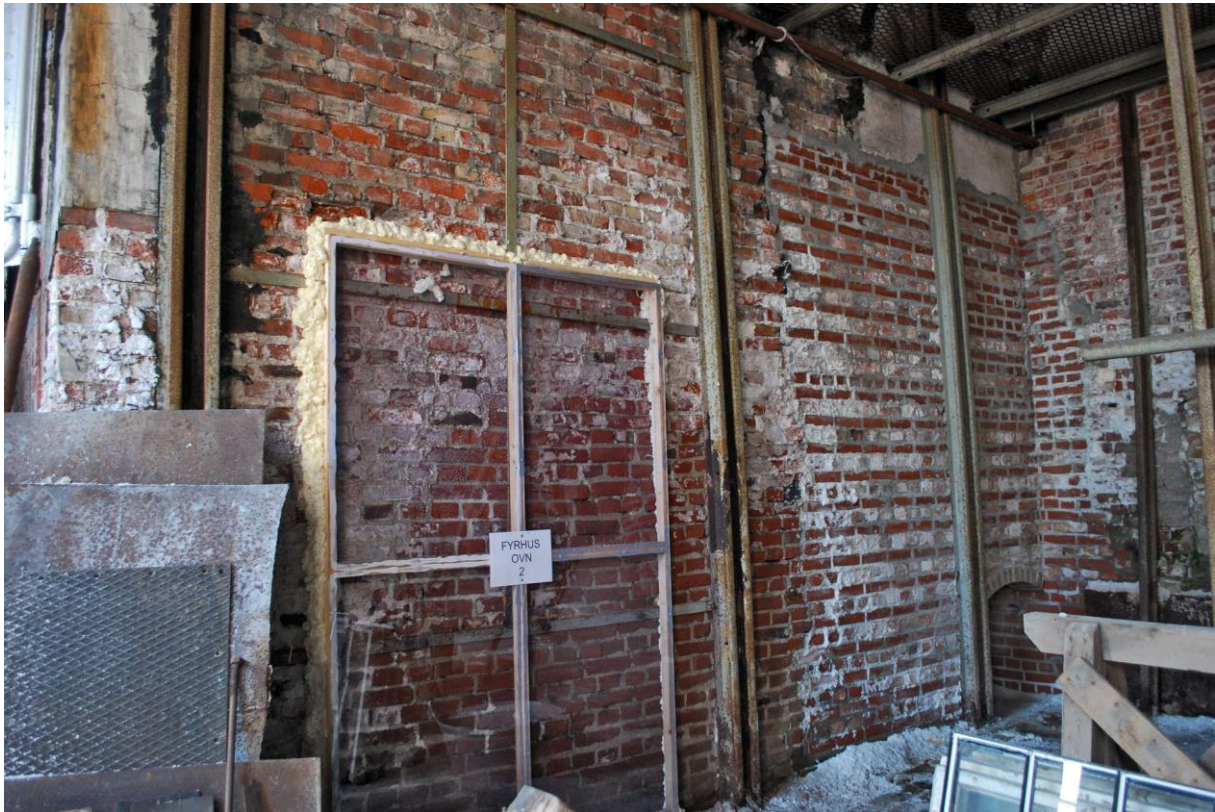
Figur 114: Plexiglassfeltet på østsiden av murverket som omslutter fyrkjelen i Fyrhuset. Bildet er tatt sommeren 2021, under relativt tørre klimaforhold. Vi ser at det er en nær sirkulær «kjerne» av høy fuktighet på murverket, som hindrer salt i å krystallisere. Men vi ser også at i de øvre og venstre deler av murverket, så er det tørt nok til mye krystallisasjon. Men alt i alt så har plexiglasset hindret krystallisasjon av salt, på lik måte som på sodaovnen (se over).

I Fyrhuset er det på østsiden av murverket til fyrkjelen satt opp et stort felt med plexiglass. Vi vet at Fyrhuset er sterkt påvirket av grunnfukt – som går høyt opp i murverket her på grunn av de fuktige forholdene. Murverket omkring fyrkjelen er litt som på sodaovnen; det er hult innvendig, litt mer massivt, men på langt nær så massivt som på varpa i Sodahuset. Derfor får vi bak plexiglasset en litt tilsvarende situasjon som på sodaovnen. Fukten stiger opp og det er nesten alltid 100% fukt bak plexiglasset, ofte dogg på glasset, noe som gjør at saltene ikke kan krystallisere.

Men i enkelte perioder på året – sommeren – blir det såpass tørt i grunnen at det også tørker ut i de øvre sonene bak plexiglasset. Da får vi saltforvitring også her. Så gjør den komplekse fordelingen av fukt og salt sitt til at plexiglasset hindrer salt i å krystallisere i visse områder også rett utenfor glasset.

Situasjonen viser at selv om en klimatiserer fabrikken innvendig til svært høy luftfuktighet, så vil det i spesielle soner likevel forekomme saltforvitring. Dette har å gjøre med store variasjoner i mikroklima, men også med de spesielle saltypene vi har å gjøre med på Klevfos – natriumsulfater og natriumkarbonater. Slike salter har dessverre den evne å krystallisere også i områder med høy luftfuktighet.
