## **Saltforvitring i Klevfos Cellulosefabrik: Årsaker, virkninger og muligheter for begrensning**

Fagrapport Kunnskapsprosjektet

Delprosjekt 1 – Begrensning av forvitring

Fabrica kulturminnetjenester as

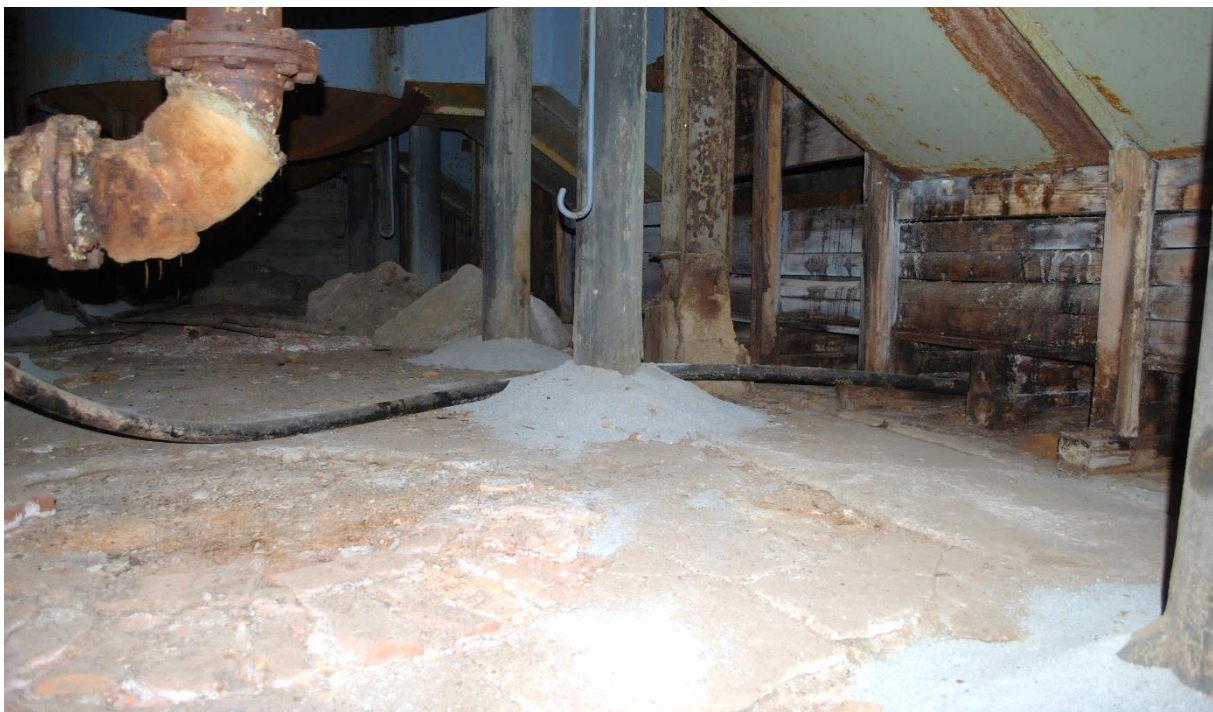
Vi har testet subbus for å begrense forvitring omkring flere søylefundamenter i stein, tegl, betong, mørtel, ofte sterkt angrepet av fukt og salt i grunnen. Et forsøk foregår i kokerikjelleren. Her ble forvitrende fundamenter dekket med subbus sommer/høst 2020 i påvente av større tiltak for å begrense grunnfukt og utbedre fundamentene. Så langt har det fungert bra, og det er mindre forvitring enn før. Men det kreves mer overvåkning for å kunne konkludere om hvor tilfredsstillende resultatene er.

*Figur 115: Testfelt med subbus over søylefundamenter i kokerikjelleren, etablert sommer/høst 2020. Disse har hindret større saltutblomstringer og skader på fundamentene, men er foreløpig å anse som et midlertidig tiltak i påvente av reduksjon av grunnfukt og reparasjon av fundamentene.*

Man tenker ikke på subbus som en langsiktig bevaringsmetode og slett ikke langs murvegger – da man kunne tenke seg at den vil tvinge salt opp i muren. Eller at subbus ikke er «tett» nok, tørker ut til en svært porøs masse og likevel lar salt krystallisere i strukturene man vil beskytte. Subbus blir altså forstått først og fremst som en kjærkommen, kortsiktig utsettelse av sterk forvitring i en hverdag som ofte preges av hard prioritering – i påvente av større tiltak. Men med jevnlig vedlikehold, dvs. fjerning når subbusen har tatt opp salt, og deretter erstatning, så kan – som en hypotese – subbus tjene som et mer permanent bevaringstiltak. Men det forutsetter vedlikehold, kanskje på lik linje med reparasjon av offerpuss når den er skadet.

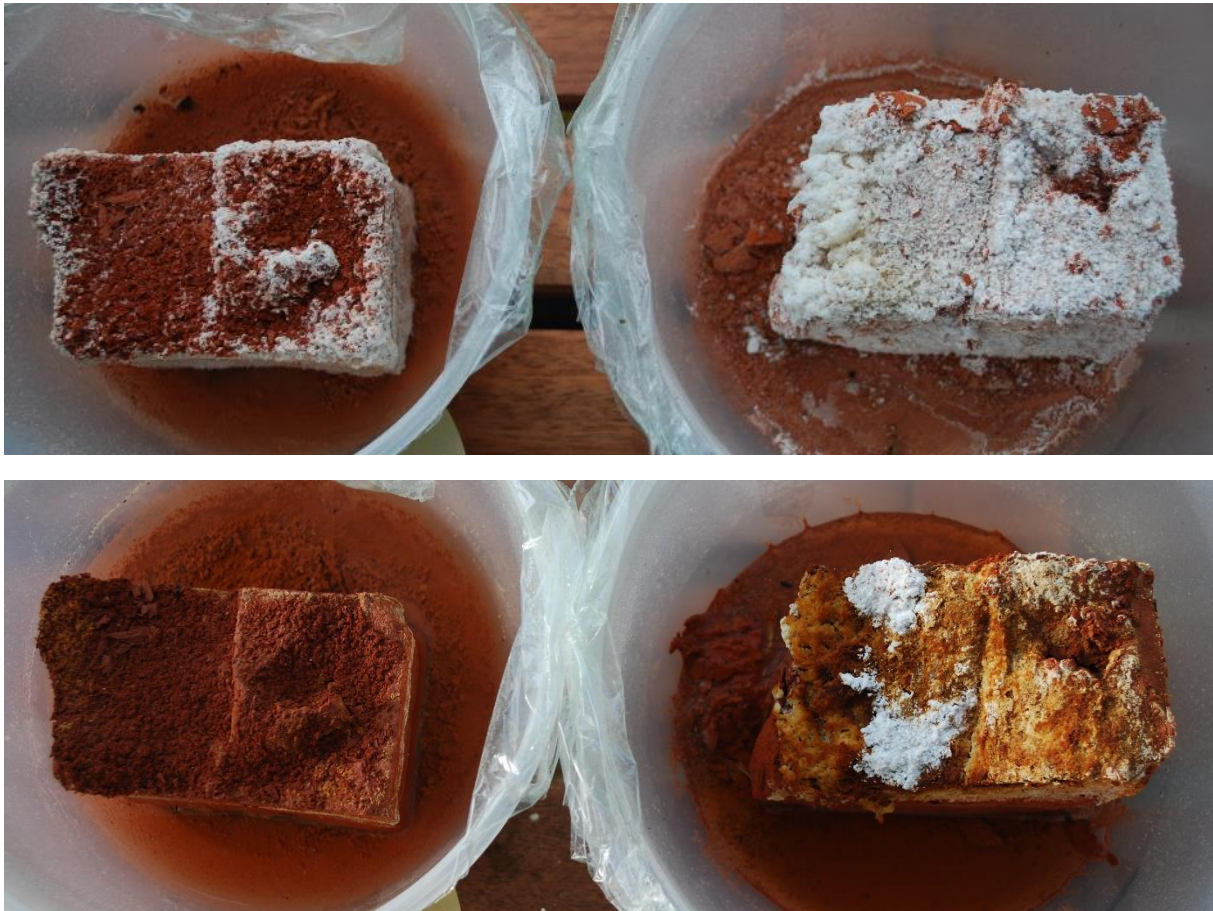
Figur 116: Saltkrystallisasjonsforsøket. Tegl med magnesiumklorid til venstre. På det øvre bildet har saltene krystallisert og skapt mer skade på den ikke-behandlede steinen. På bildet under er deler av steinene i ferd med å tørke opp etter at vann har blitt tilført karene. Vi ser at det tørker raskere opp i karet med den ubehandlede steinen. En viktig observasjon etter ett år er også at saltene på den ubehandlede steinen ikke helt forsvinner etter at vann er tilført, også i svært fuktig høstklima.

Forsøket er svært enkelt. En løs teglstein fra Klevfos (Luthuskjelleren) infisert med salt, både natriumsulfat og natriumkarbonat, ble splittet og satt i to vannbad. Ca. 20 g salt samlet i luthuskjelleren ble ytterligere tilført vannbadene. I det ene vannbadet med teglstein ble det i tilført ca. 30 g magnesiumklorid, for å sikre et lite overskudd for reaksjon med natriumsulfat og natriumkarbonat.

Så ble begge vannbad med teglstein satt ut i friluft, men under tak, utsatt for uteklimaet uten regn, for kapillær oppsuging av saltløsningen, fordampning og saltkrystallisasjon, omtrent som det skjer i virkeligheten etter en regnværsperiode inne i fabrikkbygningene. I løpet av et par uker var alt vann fordampet, en mengde salt krystalliserte på teglsteinen uten magnesiumklorid og det oppsto mange saltskader. For steinen med magnesiumklorid tok det nok et par uker. Det ble etter hvert helt åpenbart at krystallisasjon og forvitring foregikk langt heftigere på teglsteinen som ikke var behandlet med magnesiumklorid. I løpet av ett år er en tilsvarende syklus gjentatt 3-4 ganger, alltid med det samme resultatet: Teglsteinen behandlet med magnesiumklorid forvitrer langt mindre.

At den behandlede teglsteinen totalt sett viser mye mindre saltforvitring, har ikke bare å gjøre med at mye, men ikke alt, opprinnelig salt konverteres etter et år, men også at tilførsel av magnesiumklorid skaper et ekstremt hygroskopisk miljø. Saltforvitringen går saktere i et slikt miljø – der kloridsaltene (løst magnesiumklorid og natriumklorid) tar opp fuktighet fra omgivelsene. Dette kan man enkelt bevitne ved at fordampning fra vannbadet med magnesiumklorid går mye saktere enn fordampning fra vannbadet uten klorid. Kloridene holder på vannet. Det er også en viktig grunn til at natriumklorid ikke ofte krystalliserer – det er sjelden RH går under 65-75% på overflaten av den kloridinfiserte steinen.

Forsøket viser at det definitivt er mulig å begrense saltforvitring på Klevfos ved injisering av magnesiumklorid. Men det har en høy pris: Det ville i praksis bety å måtte injisere tusenvis av liter magnesiumklorid-løsning i murene – og ta følgeskadene: Et ekstremt hygroskopisk, kloridinfisert miljø med etter hvert enda mer rustende jern- og metallinstallasjoner.

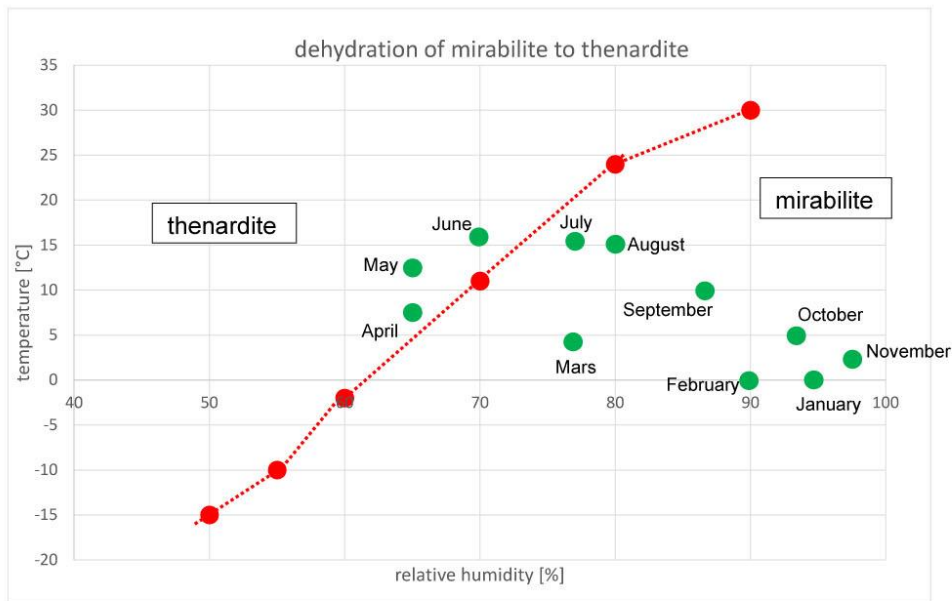
Figure 3: Graphic representation of the sodium sulphate system in red and of the room climate in the soda house in 2020 in green. Calculations. The red points are values calculated using the programme Runsalt<sup>7</sup>, the connecting lines are drawn for better visualisation. The green dots represent the mean room climate at the end of the mentioned month in 2020 as in figure 2.

In the context of the graph of figure 3 the following observation of Per Storemyr seems very interesting: he recorded the highest downfall rates of weathered material in early summer, april-june, sometimes into july-august.

From figure 3 it can be seen that at 60% relative humidity mirabilite can theoretically start to grow from a solution at temperatures beginning at a few degrees below zero or lower. Whether growth of mirabilite will actually take place depends on the presence of a salt solution, which itself depends, if all water infiltrations can be excluded, on capillary

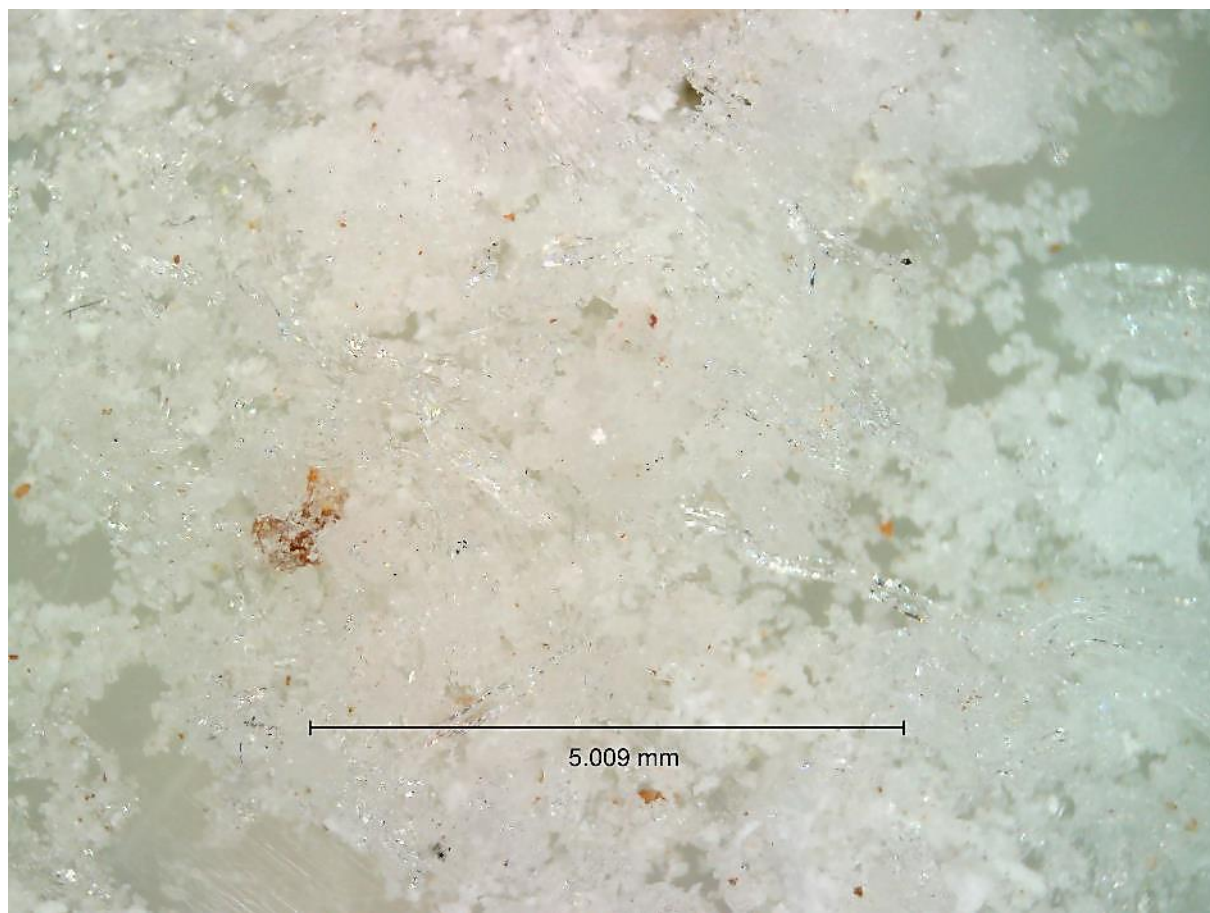
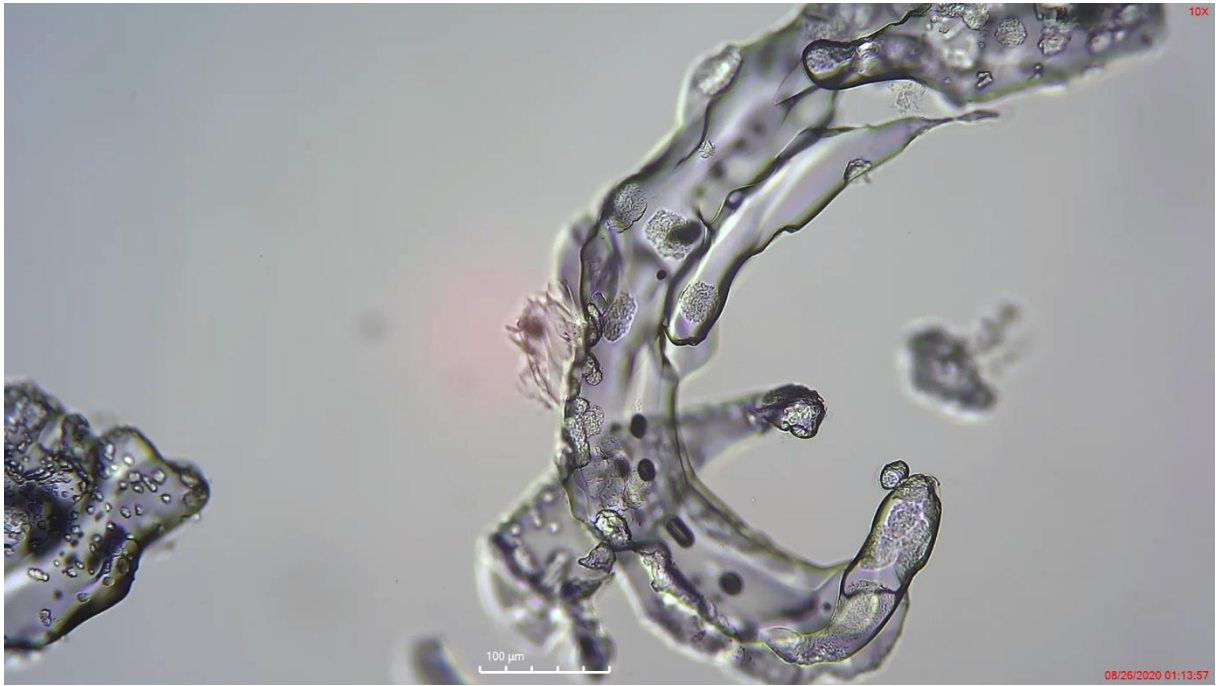
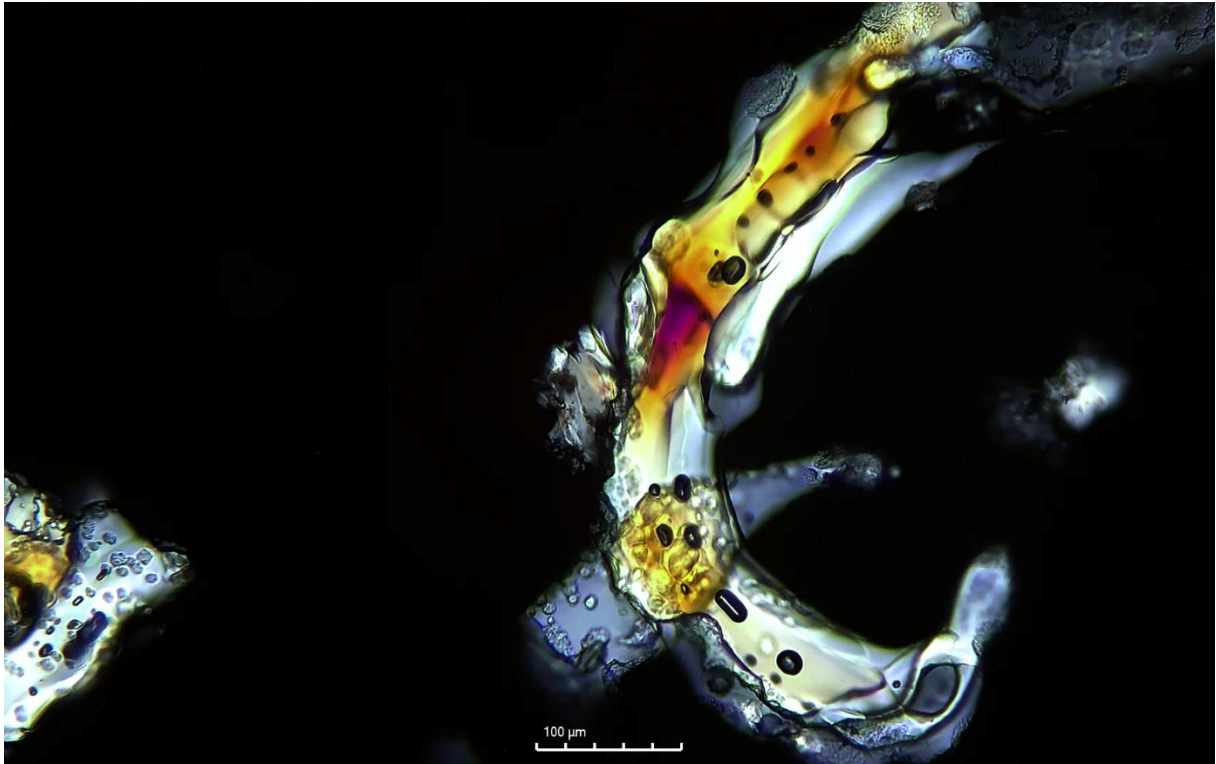
<b>Nr.</b>	200228-1 (første del er dato - andre del løpenr. på denne datoen)					
<b>Sted</b>	Klevfos industrimuseum					
<b>Lokalisering</b>	Sodahuset, ovn, nordside					
<b>Type</b>	Salt på teglstein					
<b>Beskrivelse</b>	Massiv kalkskorpe, opptil 2 cm tykk, delvis inne i sprekker i tegl					
<b>Makrolupe</b>	Finkornet, kornstørrelse < ca. 2 mm, endel whiskers, generelt glassaktige korn					
<b>Polarisasjonsmikroskop</b>	Stort sett skarpkantede korn og whiskers med høyt relieff, lave interferensfarger					
<b>Karbonat (CO3)</b>	pH	7	HCl 10%	-		
<b>Anioner</b>	SO4	+++	Cl	-	NO3	-
<b>Kationer</b>	Na	+++	Mg	x	K	x
<b>Annet</b>	I kontakt med tørr luft forsvinner det glassaktige, tyder på dehydrering					
<b>Tolkning</b>	Natriumsulfat, velkrystallisert mirabilitt som langsomt dehydrerer til thenarditt i kontakt med tørr luft

Foto med makrolupe, her ses det glassaktige ved saltet.

Mirabilitt, pol. lys. (enkelt polarisert lys i polarisasjonsmikroskop)

Mirabilitt, x-pol. (dobbeltpolarisert lys i polarisasjonsmikroskop)

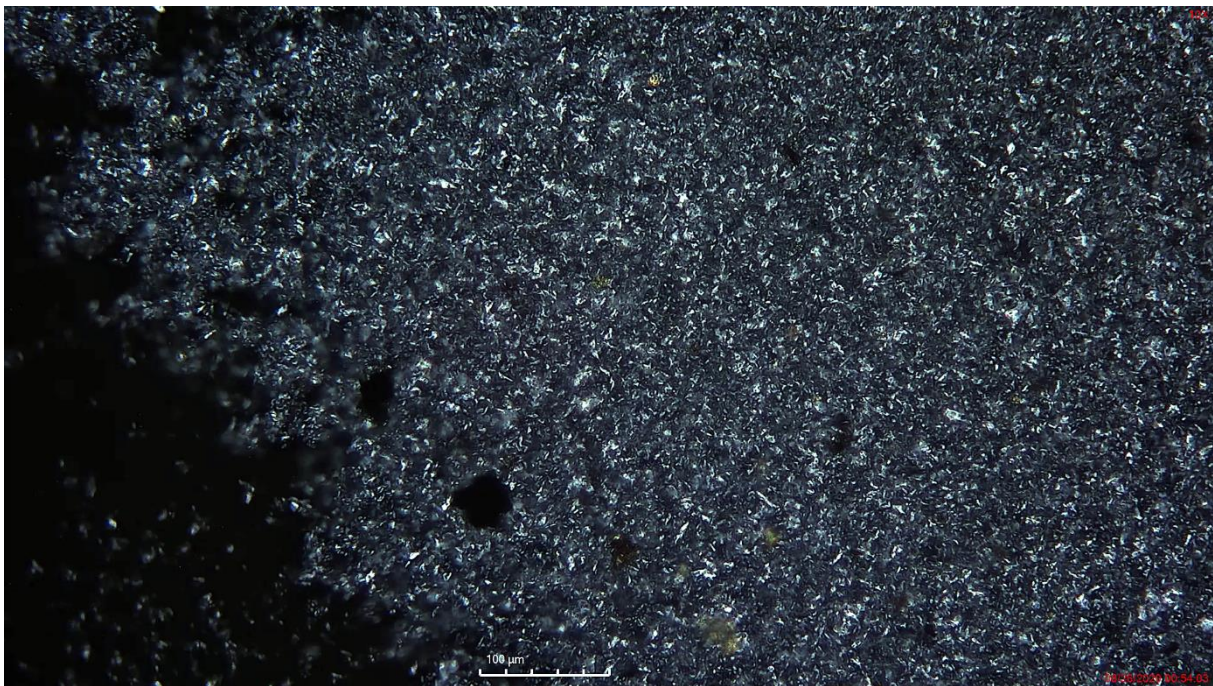
<b>Nr.</b>	200228-2					
<b>Sted</b>	Klevfos industrimuseum					
<b>Lokalisering</b>	Sodahuset, nordveggen					
<b>Type</b>	Salt på teglsteinsvegg					
<b>Beskrivelse</b>	Svært fint, hvitt pulver					
<b>Makrolupe</b>	Svært finkornet					
<b>Polarisasjonsmikroskop</b>	Dehydrerte strukturer, finkornet, grå, lave interferensfarger					
<b>Karbonat (CO3)</b>	pH	8		HCl 10%	-	
<b>Anioner</b>	SO4	+++	Cl	x	NO3	x
<b>Kationer</b>	Na	+++	Mg	x	K	x
<b>Annet</b>						
<b>Tolkning</b>	Entydig natriumsulfat, thenarditt

Thenarditt, x-pol

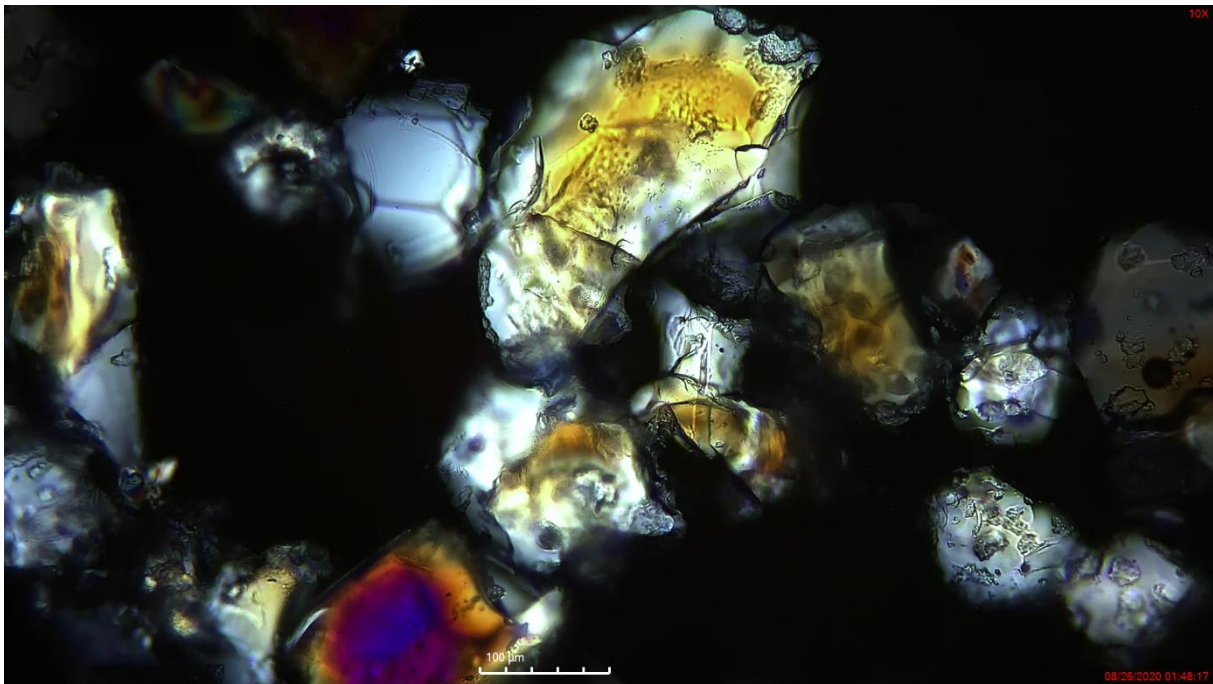
<b>Nr.</b>	200228-3					
<b>Sted</b>	Klevfos industrimuseum					
<b>Lokalisering</b>	Sodahuset, rest av tidligere stor dunge med natriumsulfat					
<b>Type</b>	Salt					
<b>Beskrivelse</b>	Større, hvite klumper, skorpelignende					
<b>Makrolupe</b>	Glassaktige, fine korn					
<b>Polarisasjonsmikroskop</b>	Skarpkantede, velkrystalliserte korn, lave interferensfarger, men anomale pga. de tykke kornene					
<b>Karbonat (CO3)</b>	pH	7		HCl 10%	-	
<b>Anioner</b>	SO4	+++	Cl	x	NO3	x
<b>Kationer</b>	Na	+++	Mg	x	K	x
<b>Annet</b>	Saltet dehydrerer i kontakt med tørr luft, kontrollsjekket i pol. mikr.					
<b>Tolkning</b>	Entydig natriumsulfat, mirabilitt som nokså raskt dehydrerer til thenarditt i tørr luft. Trolig er natriumsulfaten kjøpt inn vannfri under produksjonstiden, men har så tatt opp vann i det fuktige miljøet.

Mirabilitt, x-pol

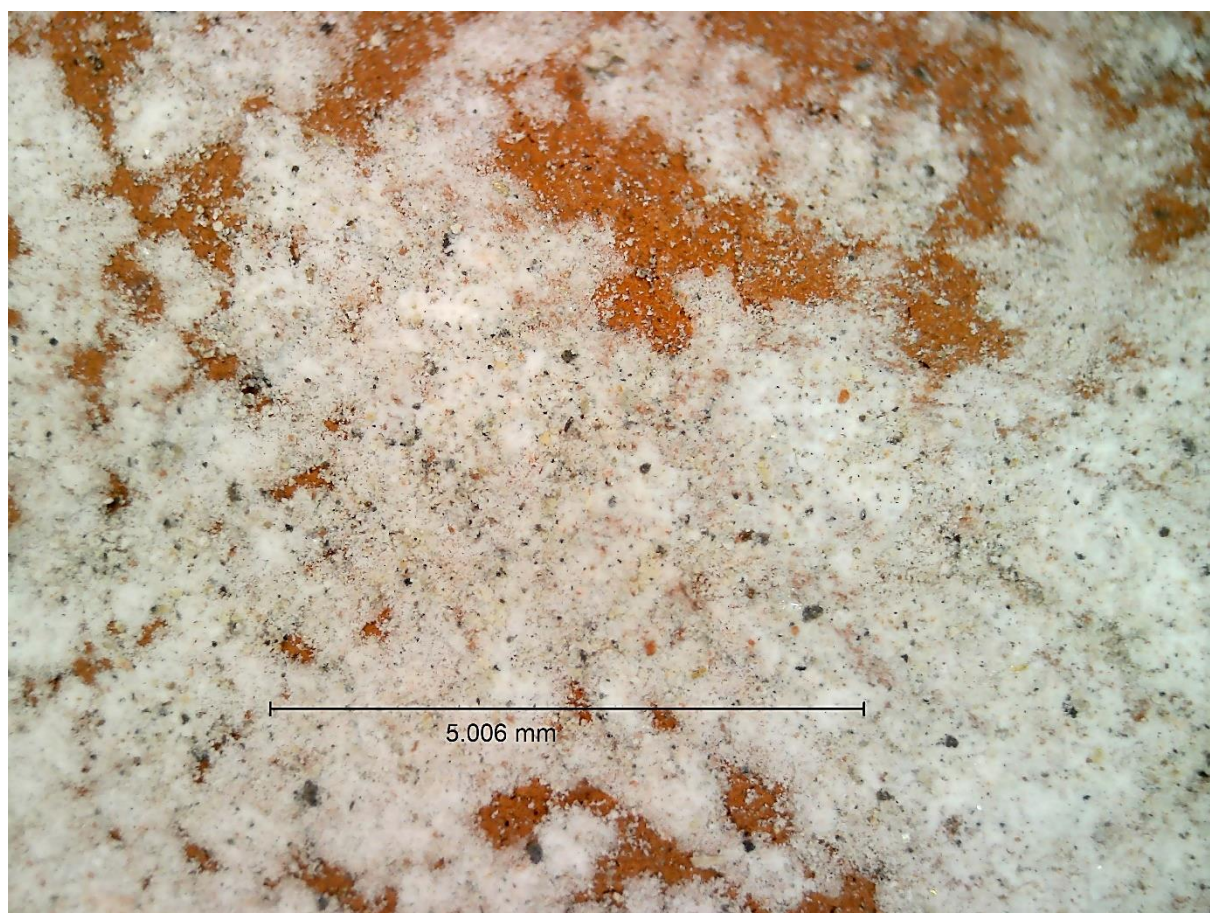
<b>Nr.</b>	200228-4					
<b>Sted</b>	Klevfos industrimuseum					
<b>Lokalisering</b>	Sodahuset, inne					
<b>Type</b>	Salt på tegl					
<b>Beskrivelse</b>	Fint, hvitt pulver					
<b>Makrolupe</b>	Svært finkornet					
<b>Polarisasjonsmikroskop</b>	Fint, dehydreringsstrukturer, lave intereferensfarger					
<b>Karbonat (CO3)</b>	pH	7		HCl 10%	-	
<b>Anioner</b>	SO4	+++	Cl	x	NO3	x
<b>Kationer</b>	Na	+++	Mg	x	K	x
<b>Annet</b>						
<b>Tolkning</b>	Entydig natriumsulfat, thenarditt

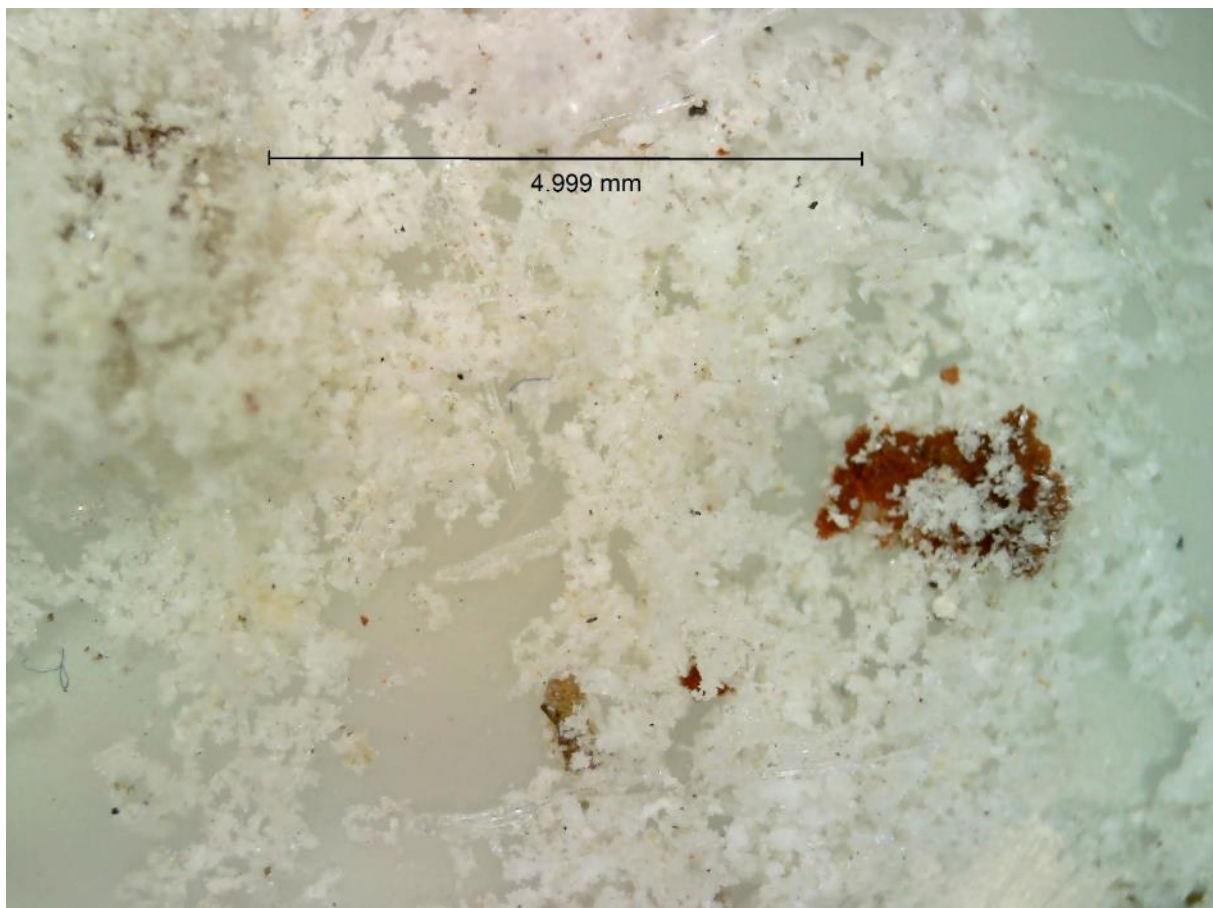
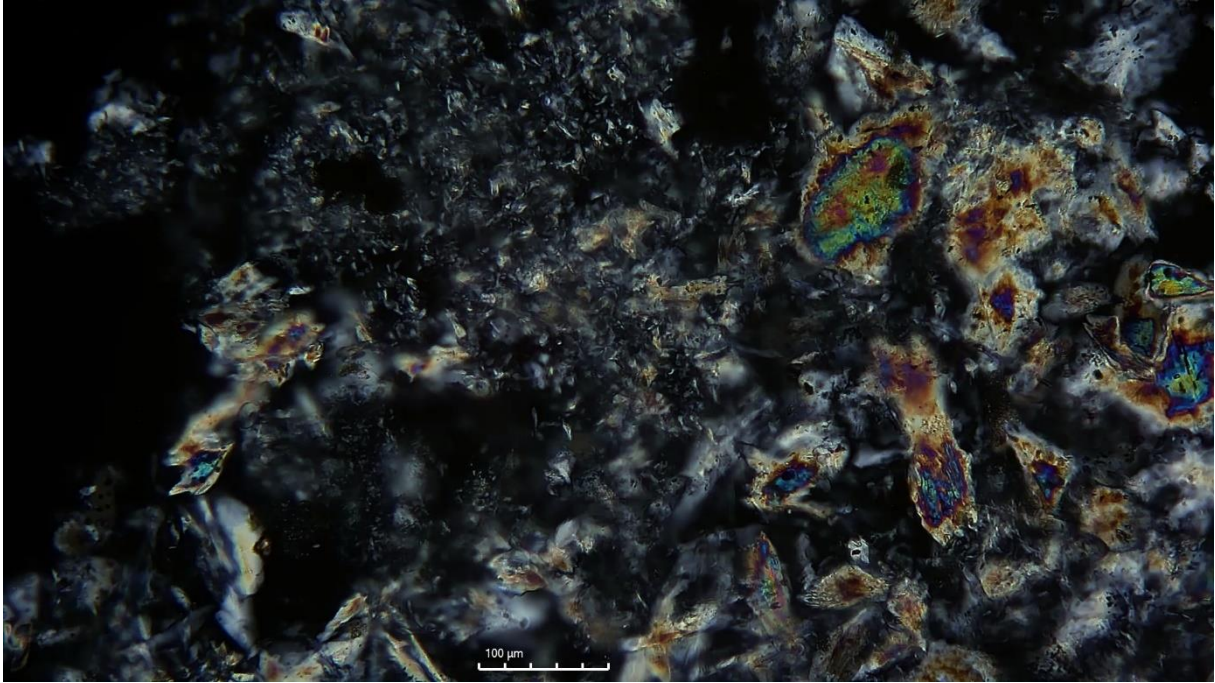
<b>Nr.</b>	200513-1					
<b>Sted</b>	Klevfos industrimuseum					
<b>Lokalisering</b>	Sodahuset, nordvegg inne					
<b>Type</b>	Salt på teglstein					
<b>Beskrivelse</b>	Løs skorpe og pulver, noe nåleformet					
<b>Makrolupe</b>	Nåler, whiskerskorpe, både glassaktig og hvitt utsende					
<b>Polarisasjonsmikroskop</b>	Små nåler og dehydrerte strukturer, lave interferensfarger (grålig +), mer farge betyr trolig tykkere korn					
<b>Karbonat (CO3)</b>	pH	7		HCl 10%	-	
<b>Anioner</b>	SO4	+++	Cl	x	NO3	x
<b>Kationer</b>	Na	x	Mg	x	K	x
<b>Annet</b>	I kontakt med tørr luft forsvinner over tid det glassaktige, tyder på dehydrering. Uhyre svak reaksjon med HCl, tyder på enten noen kalkkorn fra mørtel eller litt natriumkarbonat, men begge svært, svært lite.					
<b>Tolkning</b>	Natriumsulfat, whiskerskorpe i ferd med å dehydrere fra mirabilitt til thenarditt

Mirabilitt og thenarditt, x-pol

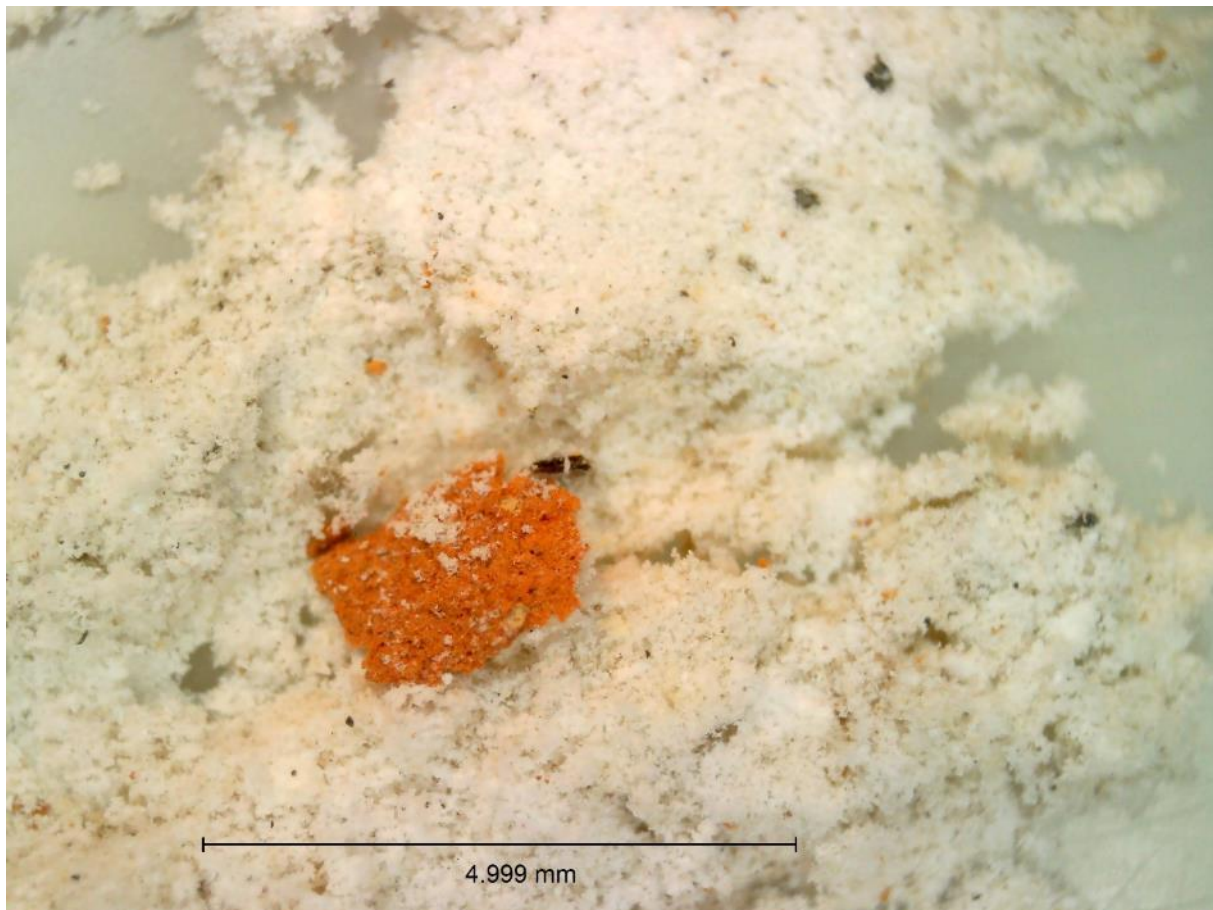
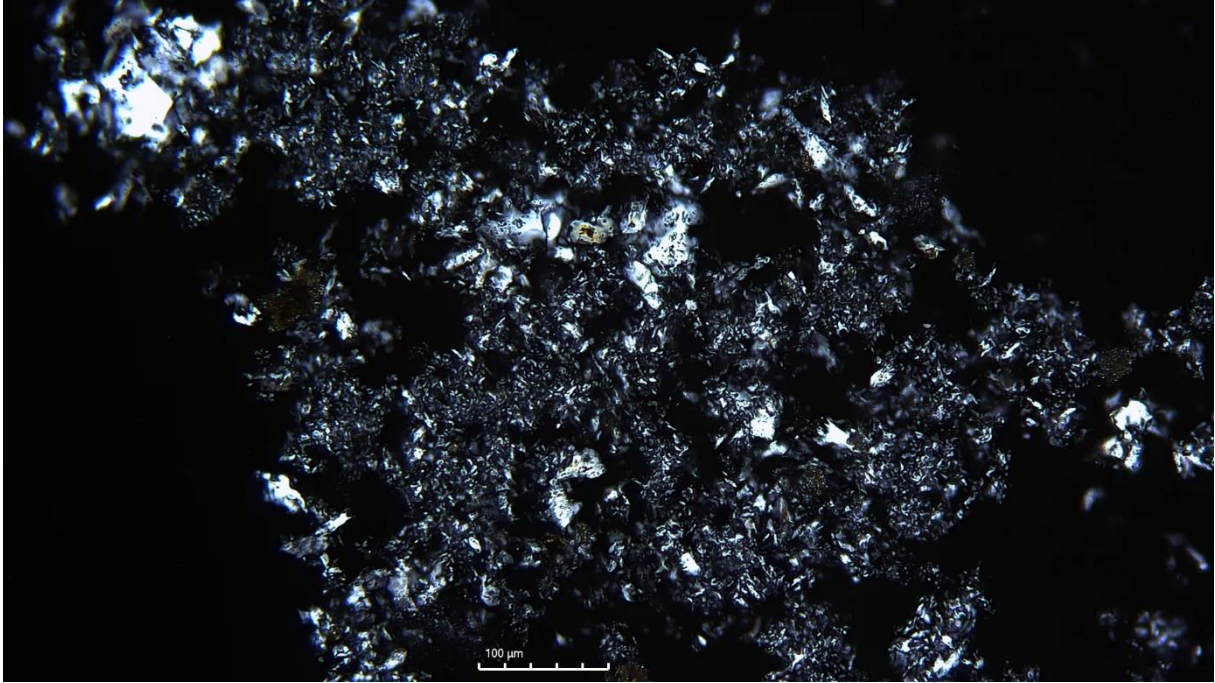
<b>Nr.</b>	200513-2					
<b>Sted</b>	Klevfos industrimuseum					
<b>Lokalisering</b>	Sodahuset, nordvegg inne					
<b>Type</b>	Salt på teglstein					
<b>Beskrivelse</b>	Svært finkornet, hvitt pulver					
<b>Makrolupe</b>	Do, med små teglbiter					
<b>Polarisasjonsmikroskop</b>	Dehydrerte strukturer, lave interferensfarger (grålig +), et og annet kalkkorn					
<b>Karbonat (CO3)</b>	pH	7		HCl 10%	-	
<b>Anioner</b>	SO4	+++	Cl	x	NO3	x
<b>Kationer</b>	Na	x	Mg	x	K	x
<b>Annet</b>	Uhyre svak reaksjon med HCl, tyder på kalkkorn fra mørtel.					
<b>Tolkning</b>	Thenarditt

Thenarditt, x-pol.

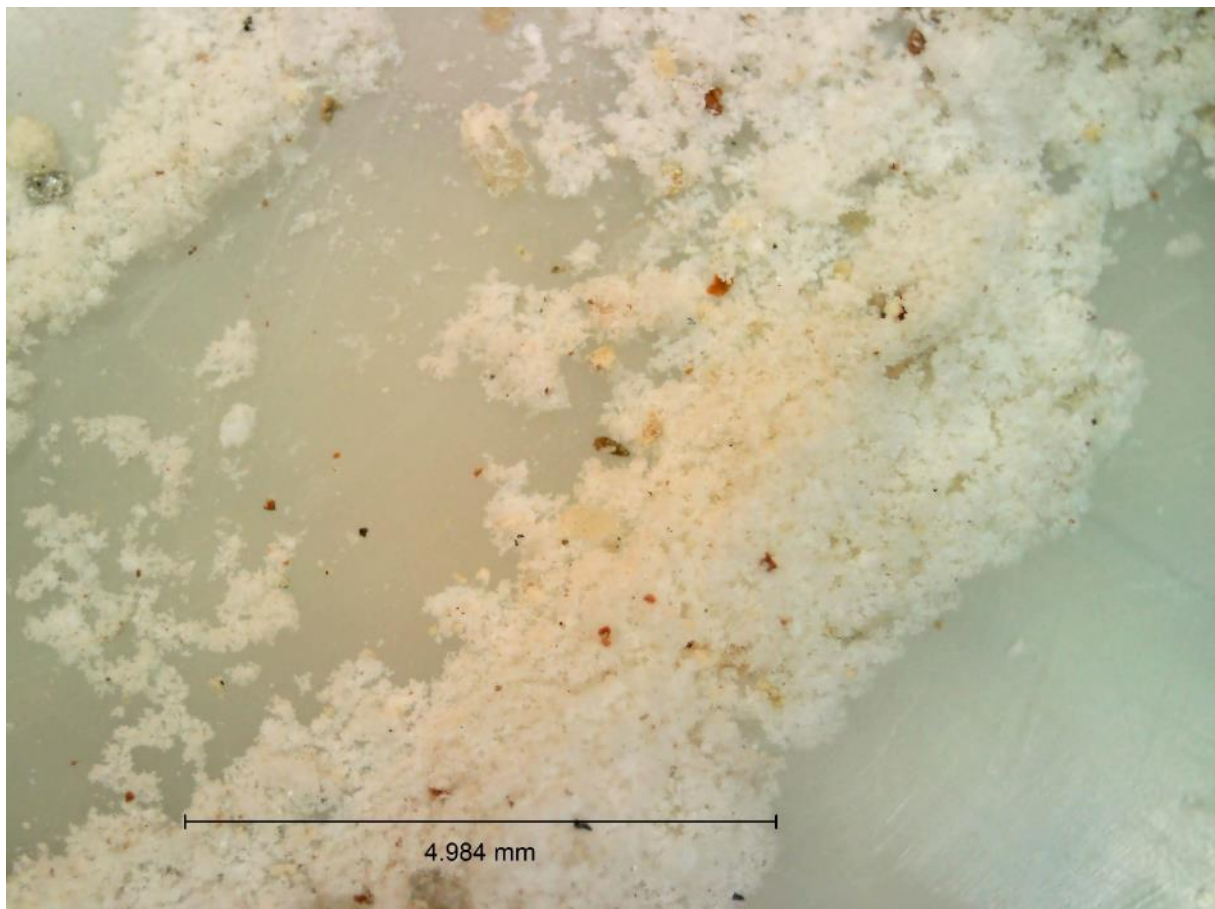
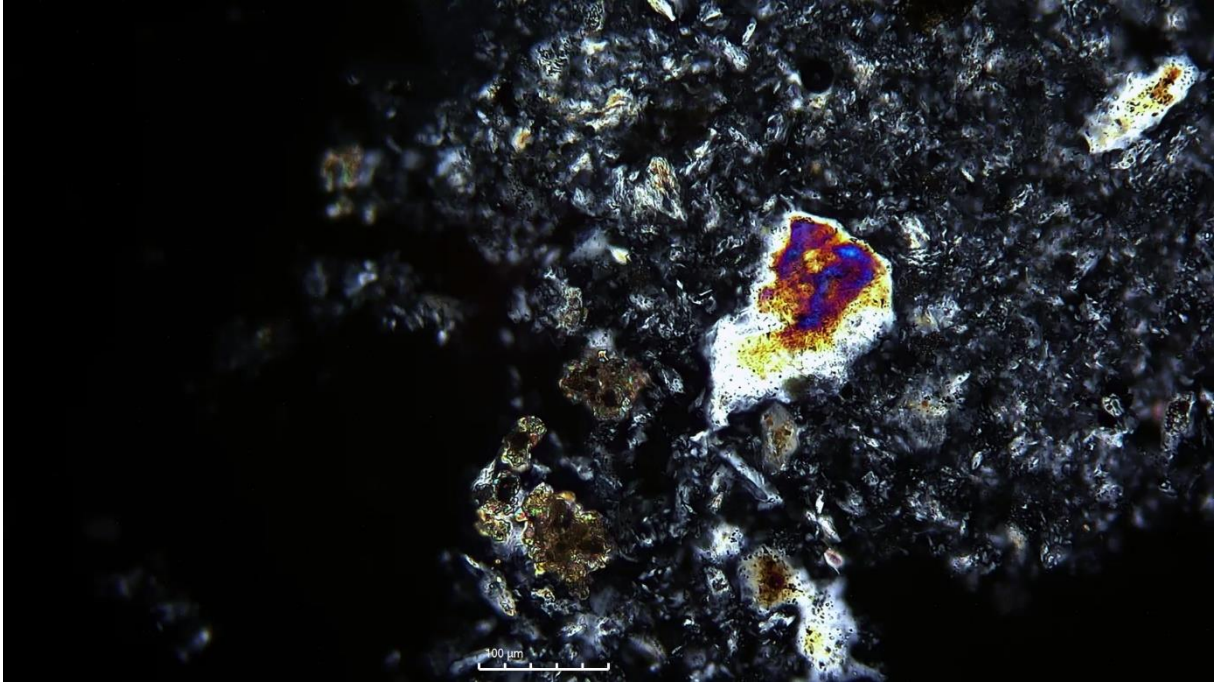
<b>Nr.</b>	200513-3					
<b>Sted</b>	Klevfos industrimuseum					
<b>Lokalisering</b>	Sodahuset, nordvegg inne					
<b>Type</b>	Salt på teglstein					
<b>Beskrivelse</b>	Finkornet, hvitt pulver					
<b>Makrolupe</b>	Do, med små teglbiter, noe antydning til små nåler					
<b>Polarisasjonsmikroskop</b>	Dehydrerte strukturer, lave interferensfarger (grålig +), noen større korn som mirabilitt. Også noen korn med høye intereferensfarger, som natron/thermonatritt, et og annet kalkkorn					
<b>Karbonat (CO3)</b>	pH	8	HCl 10%	+		
<b>Anioner</b>	SO4	+++	Cl	x	NO3	x
<b>Kationer</b>	Na	x	Mg	x	K	x
<b>Annet</b>	pH på ca. 8 og brusing i saltsyre tyder på tilstedeværelse av litt natriumkarbonat					
<b>Tolkning</b>	Thenarditt, litt mirabilitt, litt natron/thermonatritt. Sulfatet har ikke omvandlet alt karbonat. Saltet har dehydrert fra mirabilitt/natron

Thenadritt, litt mirabilitt, små korn av natron/thermonadritt, x-pol.

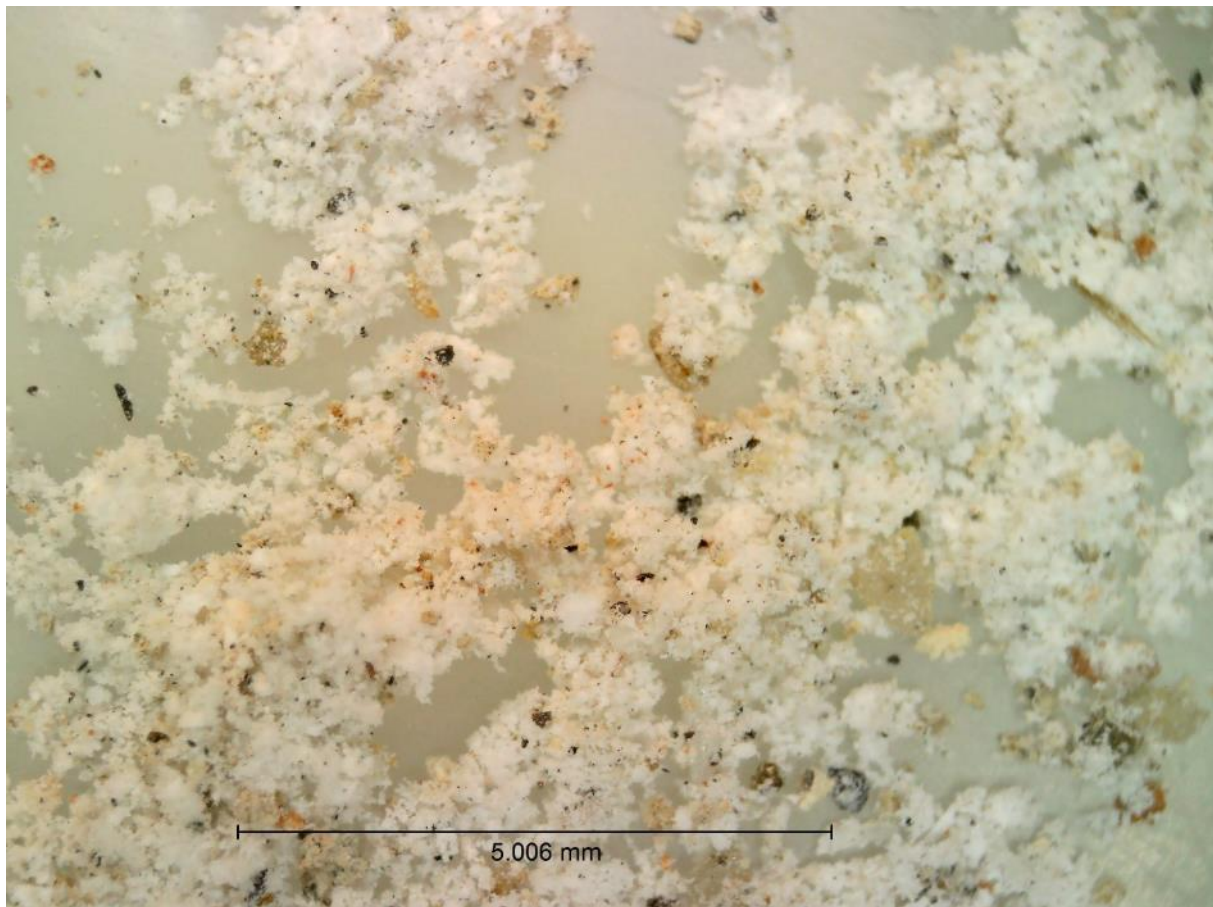
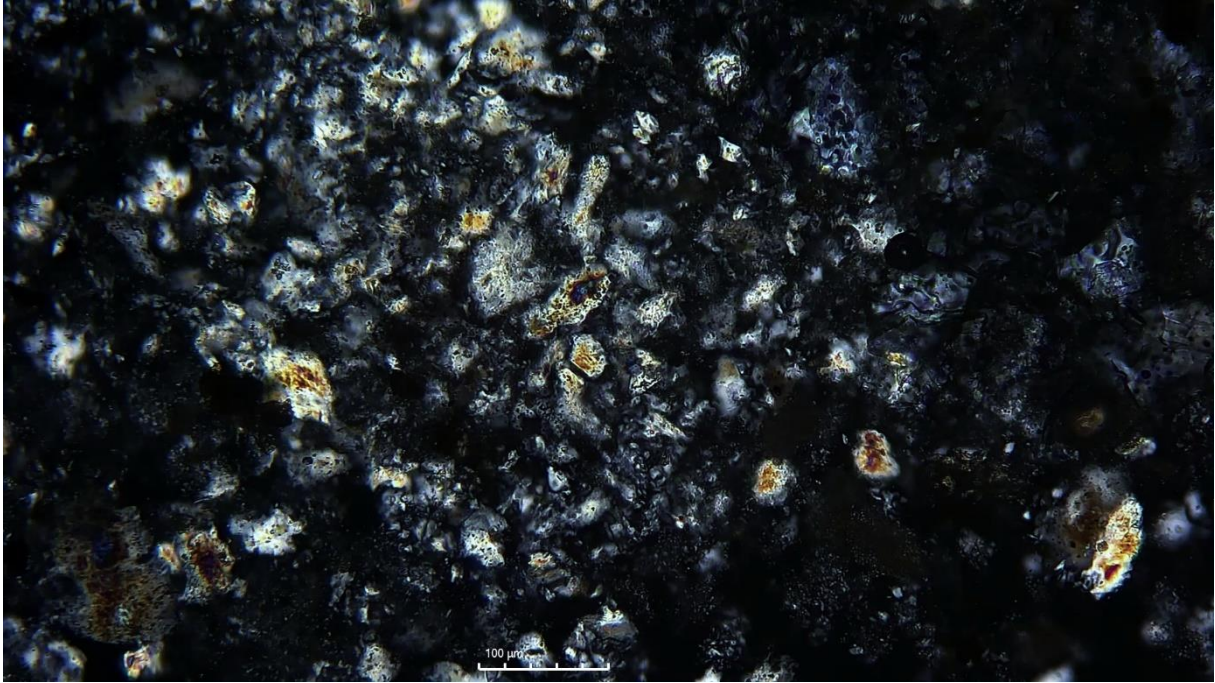
<b>Nr.</b>	200513-4					
<b>Sted</b>	Klevfos industrimuseum					
<b>Lokalisering</b>	Sodahuset, nordvegg inne					
<b>Type</b>	Salt på teglstein					
<b>Beskrivelse</b>	Finkornet, hvitt pulver, tydelig fra løs skorpe					
<b>Makrolupe</b>	Do, med små teglbiter, noe antydning til små nåler					
<b>Polarisasjonsmikroskop</b>	Dehydrerte strukturer, lave interferensfarger (grålig +), noen større korn som mirabilitt, en del kalkkorn					
<b>Karbonat (CO3)</b>	pH	7	HCl 10%	+/-		
<b>Anioner</b>	SO4	+++	Cl	x	NO3	x
<b>Kationer</b>	Na	x	Mg	x	K	x
<b>Annet</b>	Brusing i HCl er fra kalkkorn					
<b>Tolkning</b>	Thenarditt, litt mirabilitt, som er utgangsmaterialet før dehydrering

Mirabilitt og thenarditt, x-pol.

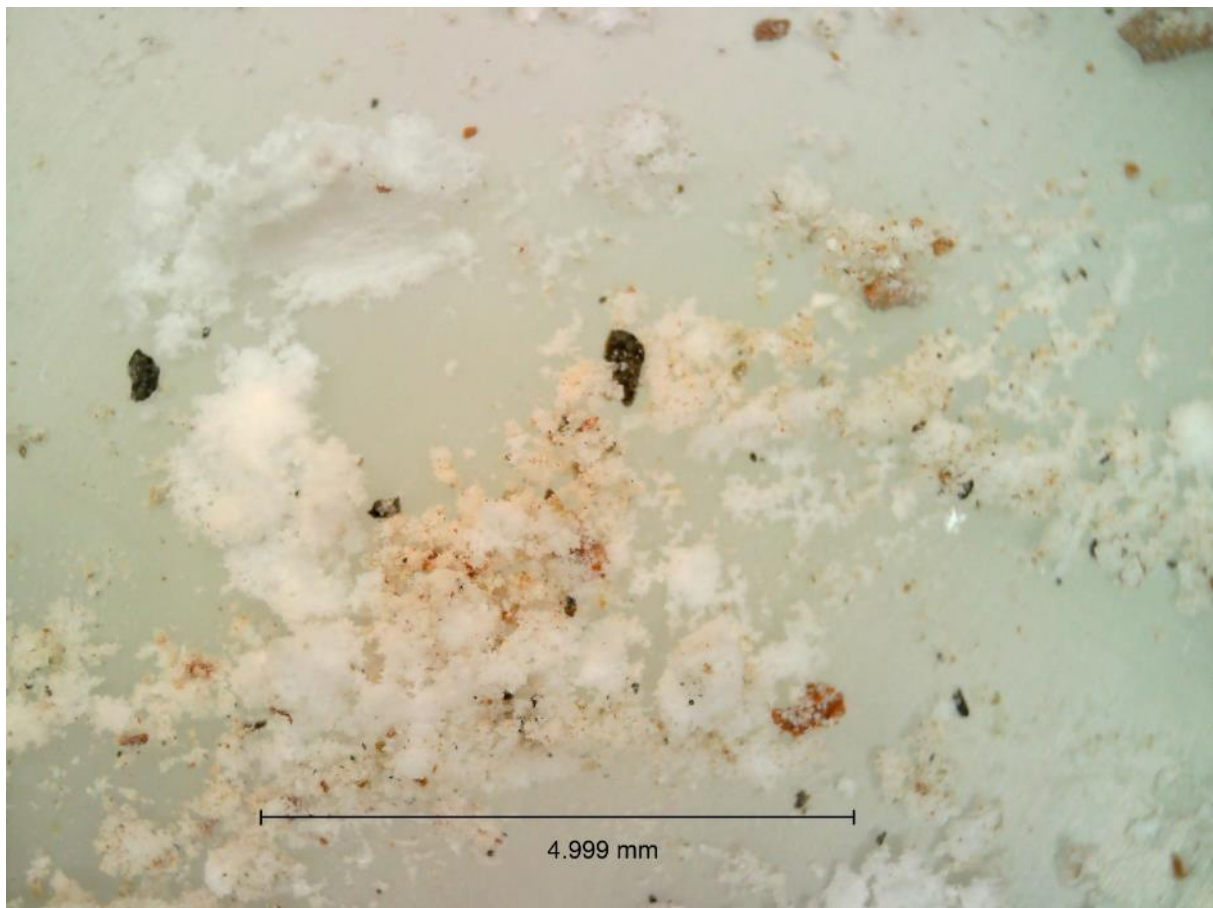
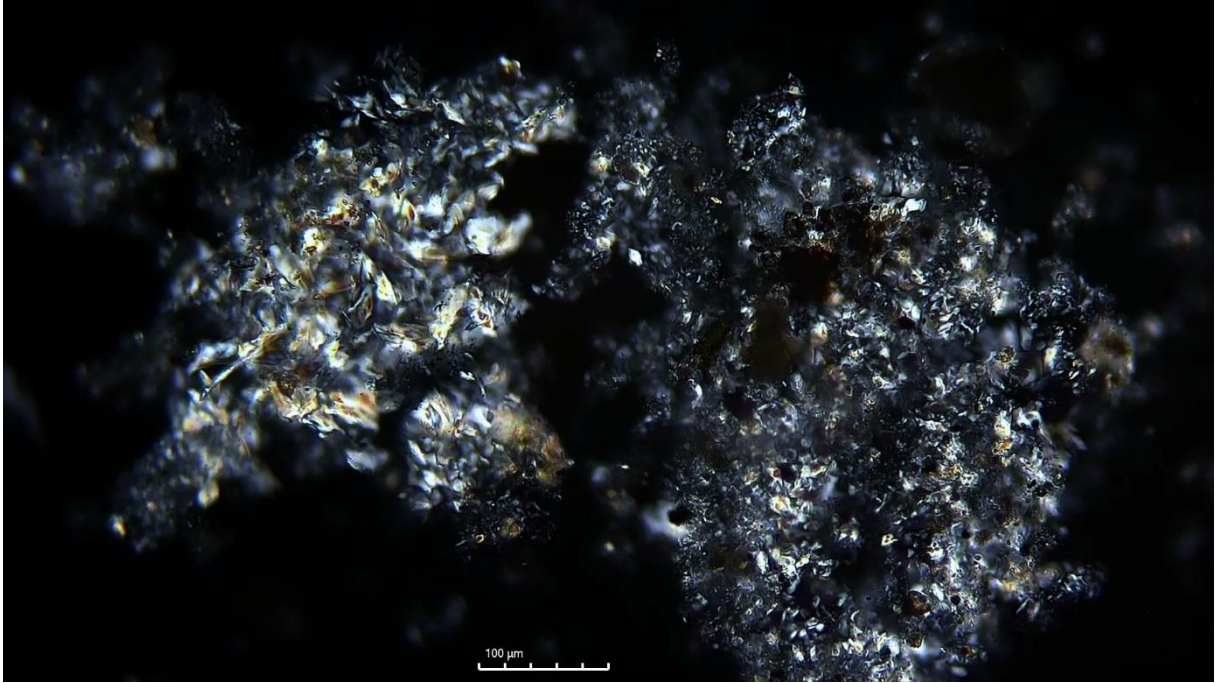
<b>Nr.</b>	200513-5					
<b>Sted</b>	Klevfos industrimuseum					
<b>Lokalisering</b>	Sodahuset, nordvegg inne					
<b>Type</b>	Salt på teglstein					
<b>Beskrivelse</b>	Finkornet, hvitt pulver, tydelig fra løs skorpe					
<b>Makrolupe</b>	Do, med små teglbiter, noe antydning til små nåler					
<b>Polarisasjonsmikroskop</b>	Dehydrerte strukturer, lave interferensfarger (grålig +), noen større korn som mirabilitt, pluss korn med høyere interferensfarger, natriumkarbonat, og kalkkorn					
<b>Karbonat (CO3)</b>	pH	9	HCl 10%	+		
<b>Anioner</b>	SO4	+++	Cl	-	NO3	-
<b>Kationer</b>	Na	x	Mg	x	K	x
<b>Annet</b>	Brusing i HCl er fra kalkkorn, men også natriumkarbonat					
<b>Tolkning</b>	Thenarditt, litt mirabilitt, som er utgangsmaterialet før dehydrering, natron/thermonatritt (litt)

Mest thenarditt, x-pol.
