## **Saltforvitring i Klevfos Cellulosefabrik: Årsaker, virkninger og muligheter for begrensning**

Fagrapport Kunnskapsprosjektet

Delprosjekt 1 – Begrensning av forvitring

Fabrica kulturminnetjenester as

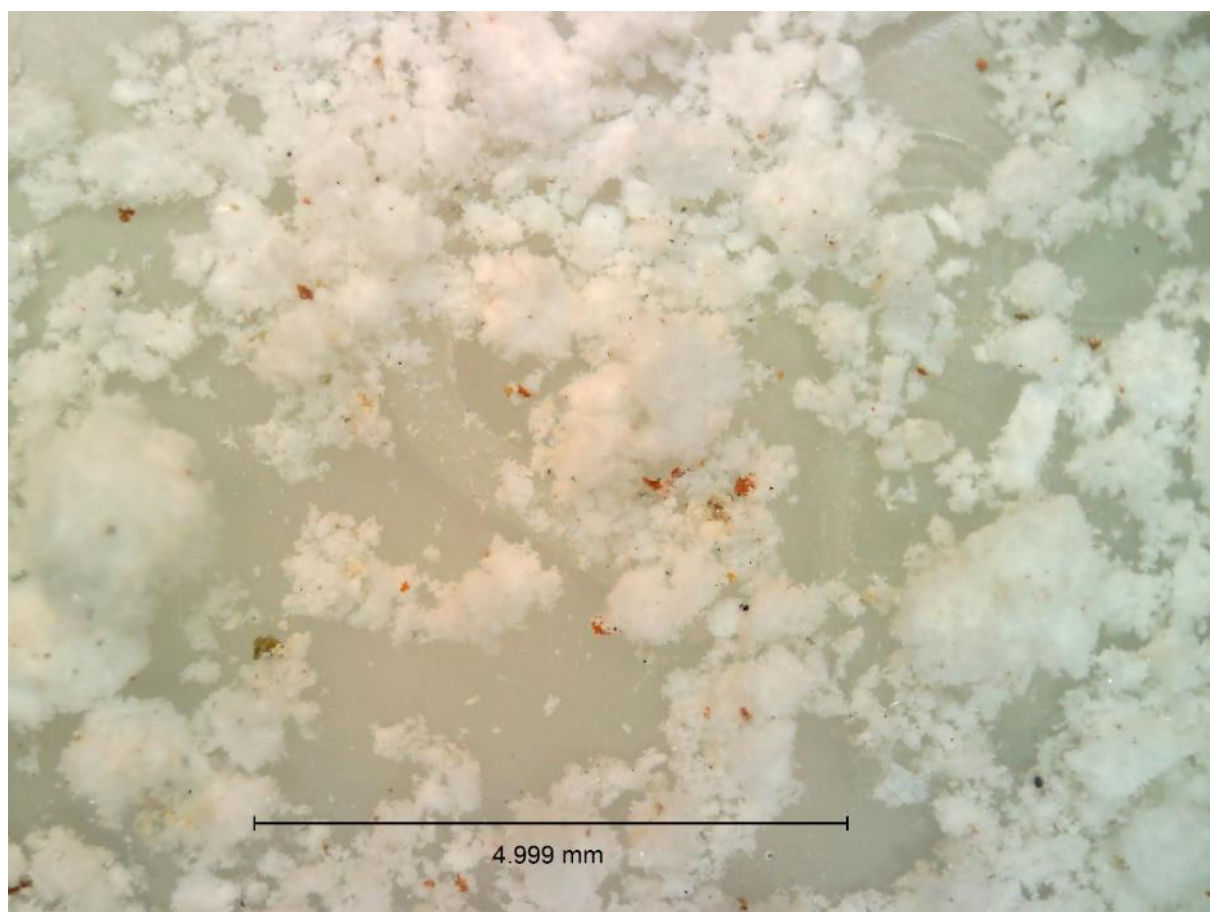
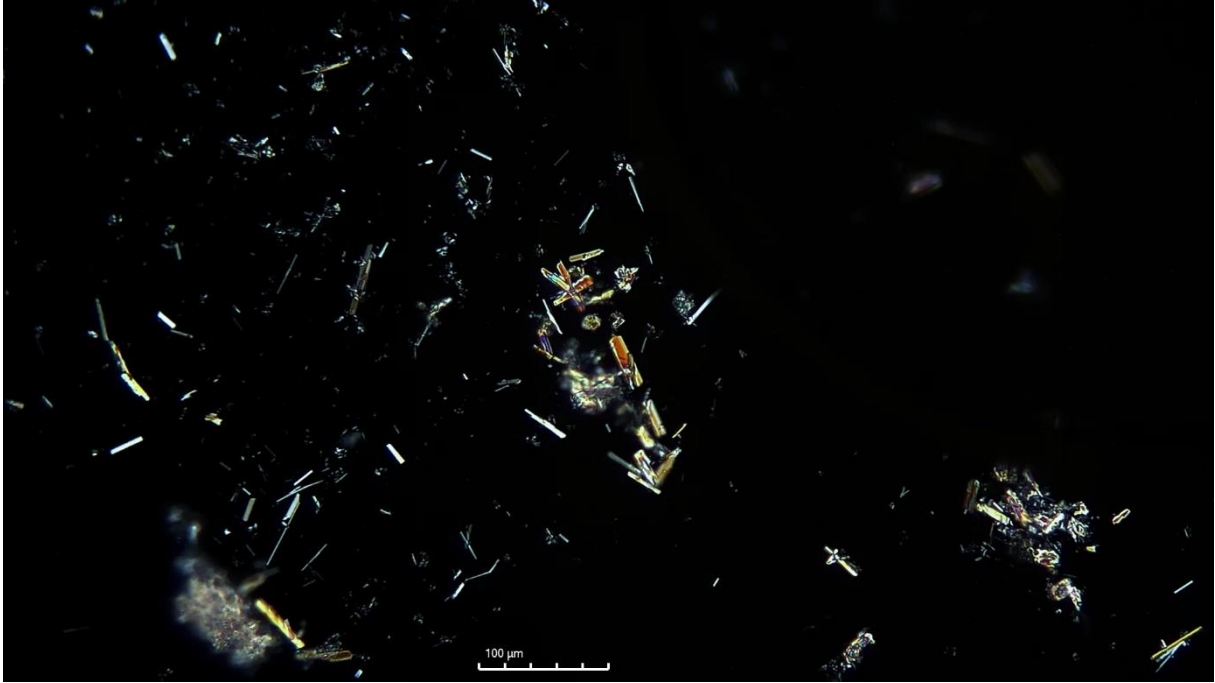
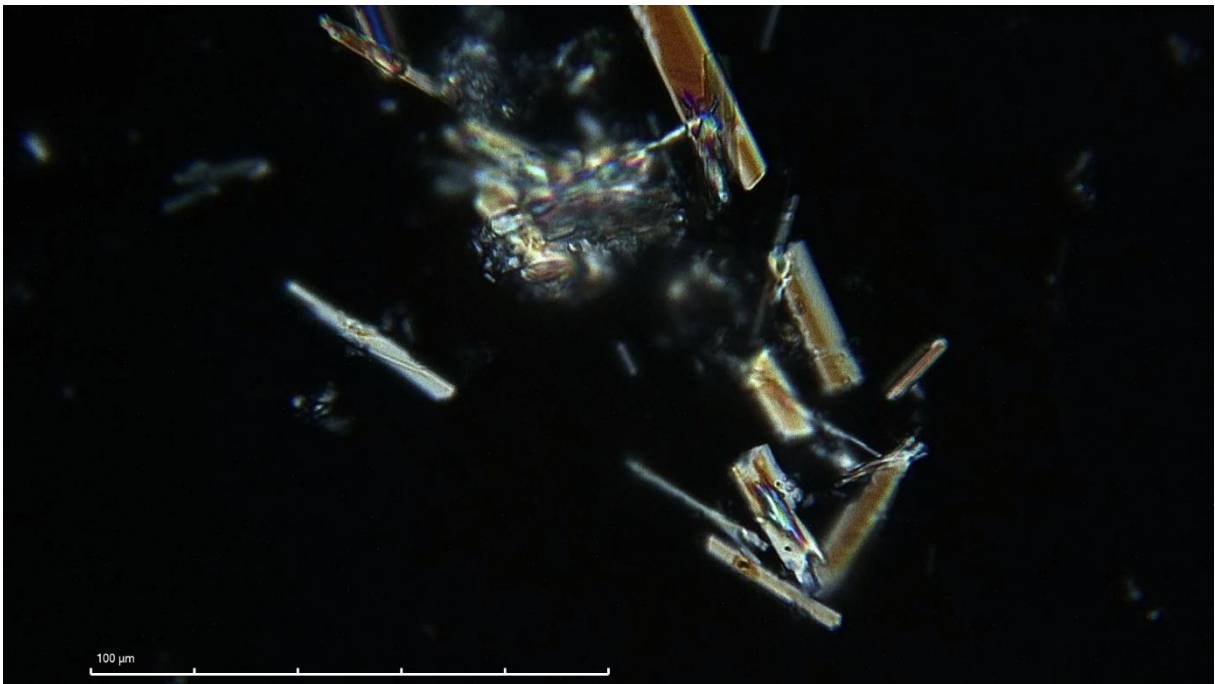
<b>Nr.</b>	200513-6					
<b>Sted</b>	Klevfos industrimuseum					
<b>Lokalisering</b>	Sodahuset, nordvestvegg inne					
<b>Type</b>	Salt på teglstein					
<b>Beskrivelse</b>	Finkornet, hvitt pulver, tydelig fra løs skorpe					
<b>Makrolupe</b>	Do, med små teglbiter, noe antydning til små nåler					
<b>Polarisasjonsmikroskop</b>	En mengde små prismatiske nåler (< 10 mikron tykke), lav til høyere interferensfarger (avhengig av tykkelse), «bakgrunn» med finkornede korn med dehydreringsstrukturer					
<b>Karbonat (CO3)</b>	pH	12	HCl 10%	+		
<b>Anioner</b>	SO4	+++	Cl	x	NO3	x
<b>Kationer</b>	Na	x	Mg	x	K	x
<b>Annet</b>	Sterk brusing i HCl.					
<b>Tolkning</b>	Trolig trona (etter erfaring) og thenarditt med dehydreringsstrukturer.

Mest trona, x-pol.

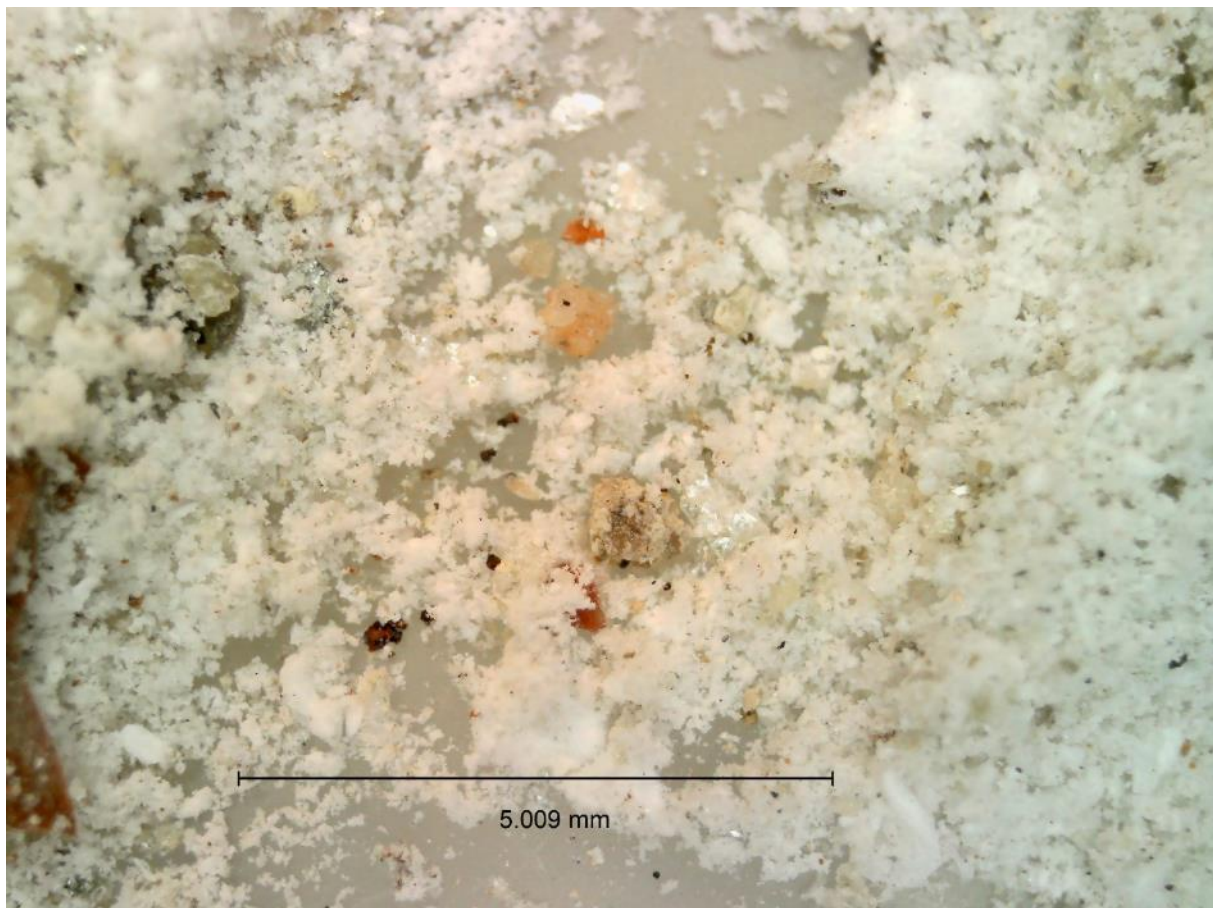
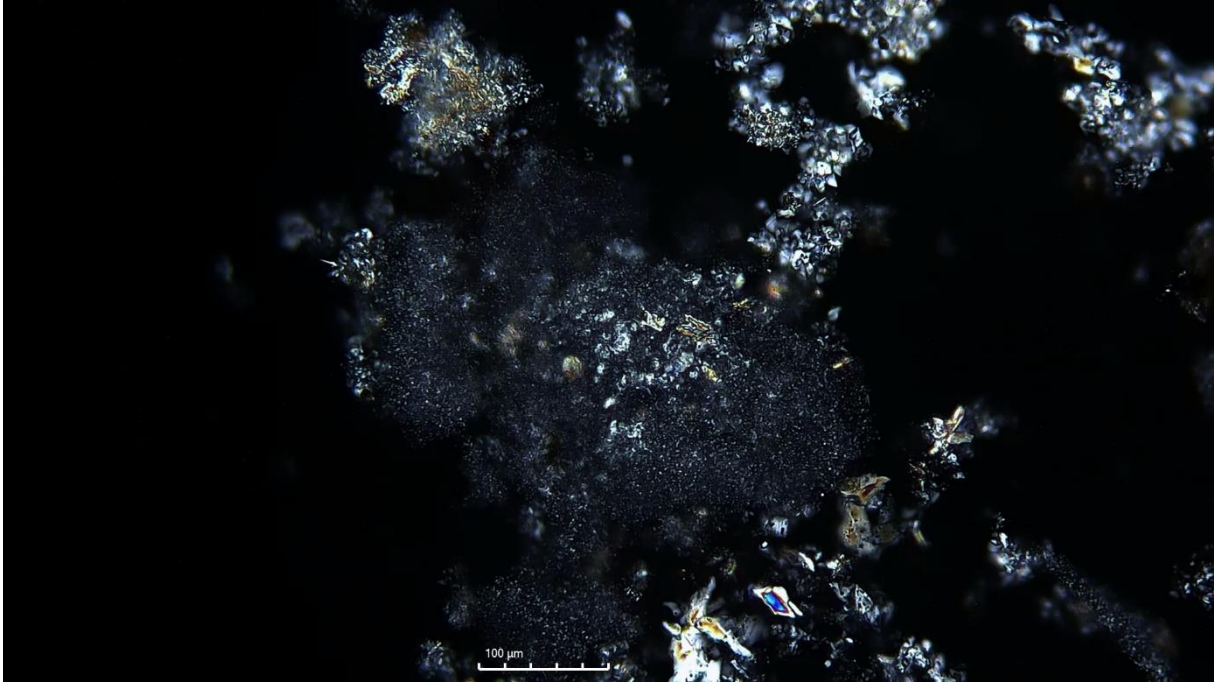
<b>Nr.</b>	200513-7					
<b>Sted</b>	Klevfos industrimuseum					
<b>Lokalisering</b>	Sodahuset, vestvegg inne					
<b>Type</b>	Salt på teglstein					
<b>Beskrivelse</b>	Finkornet, hvitt pulver					
<b>Makrolupe</b>	Do, med små teglbiter og mørtelkorn					
<b>Polarisasjonsmikroskop</b>	Finkornet med dehydr.-strukturer, lave interferensfarger. Endel korn («masser») med høyere interferensfarger, samt kalkkorn					
<b>Karbonat (CO3)</b>	pH	9-10		HCl 10%	+	
<b>Anioner</b>	SO4	x	Cl	x	NO3	x
<b>Kationer</b>	Na	x	Mg	x	K	x
<b>Annet</b>	Svak brusing i HCl.					
<b>Tolkning</b>	Thenarditt etter dehydrering av mirabilitt, natriumkarbonat, trolig thermonatritt.

Mest thenarditt, x-pol.

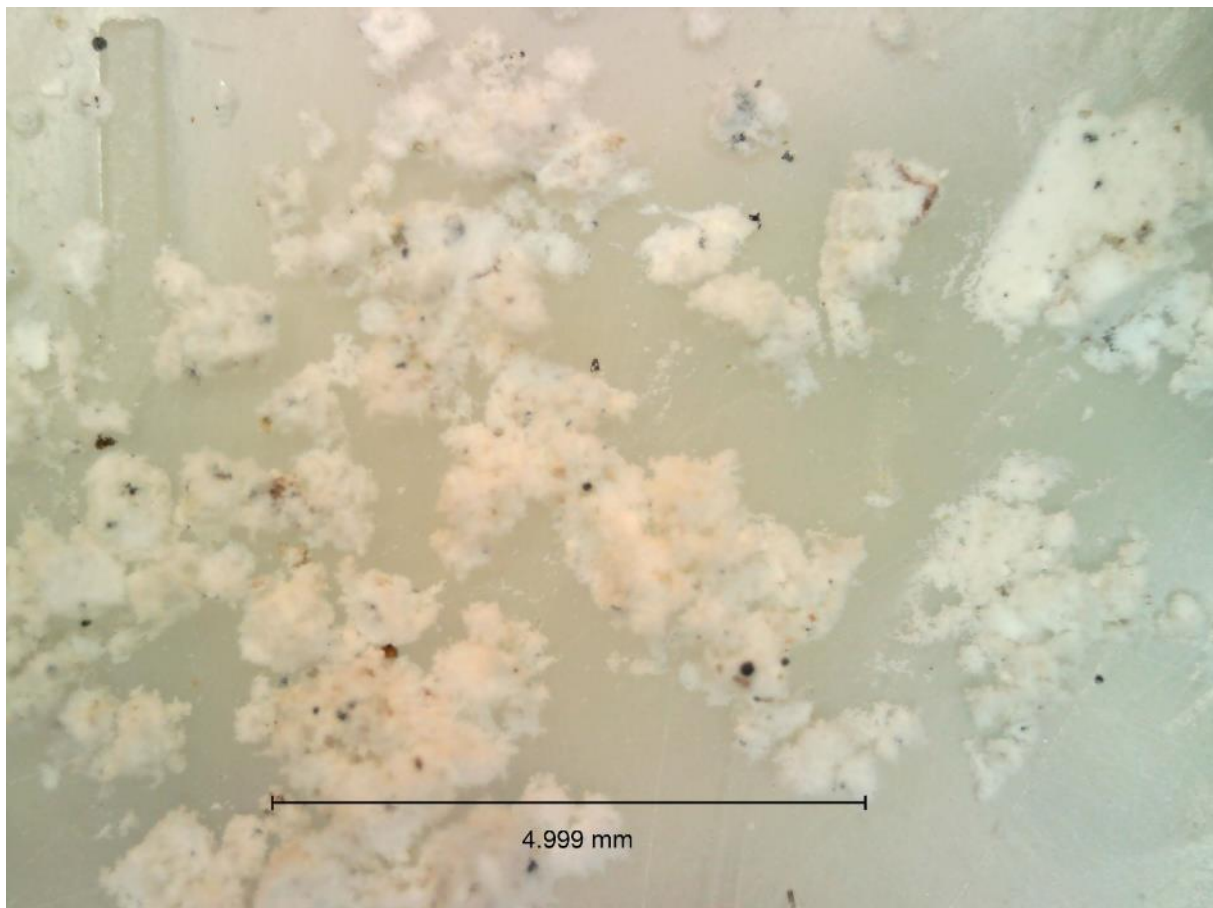
<b>Nr.</b>	200513-8					
<b>Sted</b>	Klevfos industrimuseum					
<b>Lokalisering</b>	Sodahuset, nordvegg inne					
<b>Type</b>	Salt på teglstein					
<b>Beskrivelse</b>	Finkornet, hvitt pulver					
<b>Makrolupe</b>	Do. med også mørtelkorn/kalkkorn					
<b>Polarisasjonsmikroskop</b>	Ekstremt finkornet med dehydr.-strukturer, lave interferensfarger. Noen får «masser» med høyere interferensfarger, samt mange kalkkorn					
<b>Karbonat (CO3)</b>	pH	7	HCl 10%	+		
<b>Anioner</b>	SO4	+	Cl	-	NO3	-
<b>Kationer</b>	Na	x	Mg	x	K	x
<b>Annet</b>	Svak brusing i HCl.					
<b>Tolkning</b>	Thenarditt etter dehydrering av mirabilitt, mulig litt natriumkarbonat, trolig thermonatritt (men ekstremt lite pga. nøytral pH).

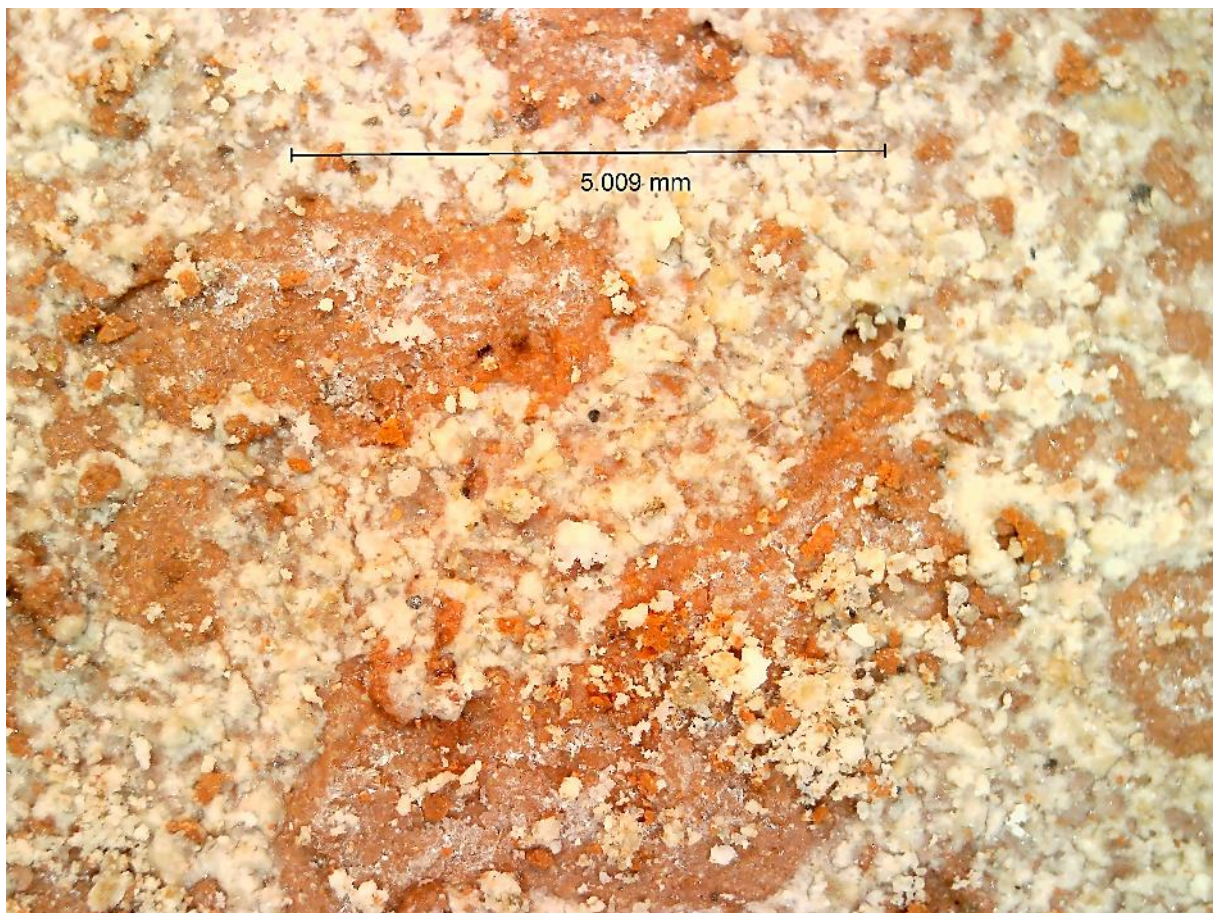
<b>Nr.</b>	200514-1					
<b>Sted</b>	Klevfos industrimuseum					
<b>Lokalisering</b>	Motorhuset, testfelt med MgCl <sub>2</sub> -behandlet tegl					
<b>Type</b>	Salt på tegl					
<b>Beskrivelse</b>	Tynn saltskorpe					
<b>Makrolupe</b>	Skorpestruktur på saltet, noen korn, noen tynne riss i skorpen					
<b>Polarisasjonsmikroskop</b>	Ekstremt finkornede masser med høye interferensfarger, men også en del større korn, ofte «bak» massene, med optiske egenskaper jfr. kubiske system (i e. halitt)					
<b>Karbonat (CO<sub>3</sub>)</b>	pH	6-7	HCl 10%	+		
<b>Anioner</b>	SO <sub>4</sub>	(+)	Cl	+++	NO <sub>3</sub>	x
<b>Kationer</b>	Na	+++	Mg	+++	K	x
<b>Annet</b>	Skorpen løser seg bare delvis i vann. Løser seg mye bedre i HCl, teglsteinen gir ingen reaksjon med HCl					
<b>Tolkning</b>	Skorpen består trolig av magnesiumkarbonat eller et av hydratene til magnesiumkarbonat, samt korn av halitt. Dette er i samsvar med reaksjonen mellom natriumkarbonat og magnesiumklorid, som gir magnesiumkarbonat og halitt.

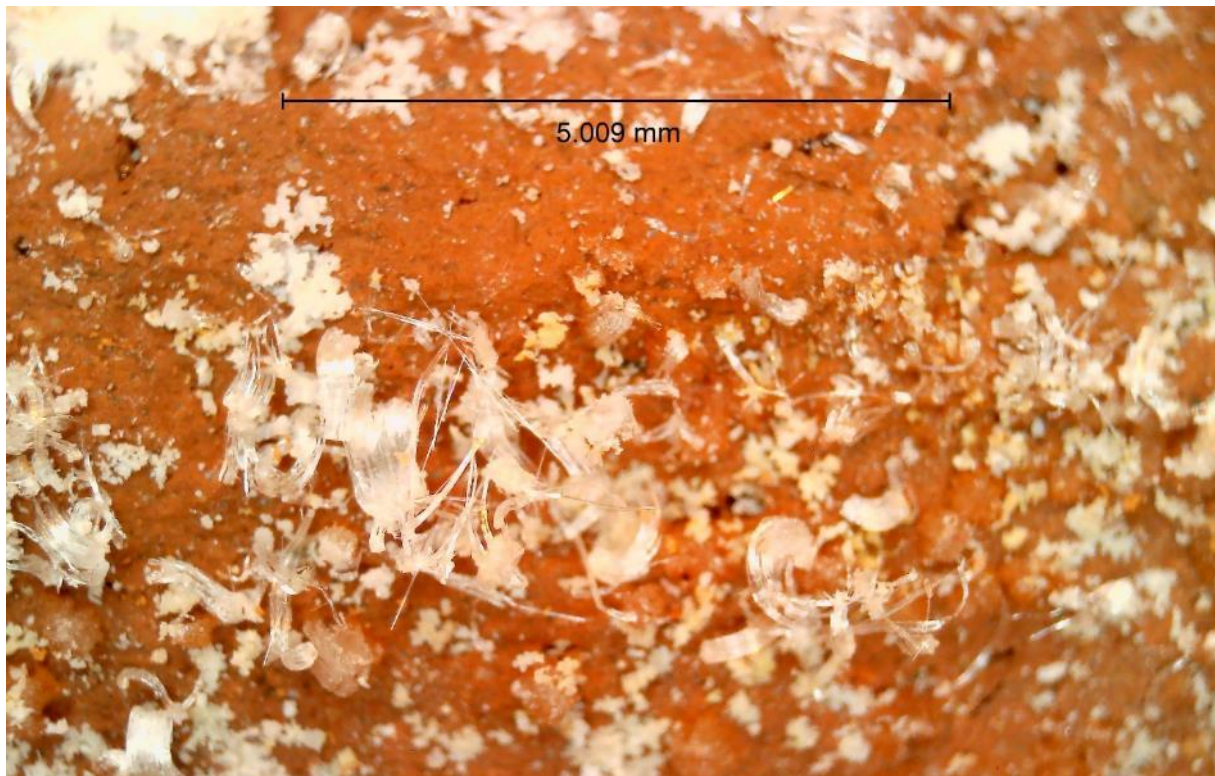
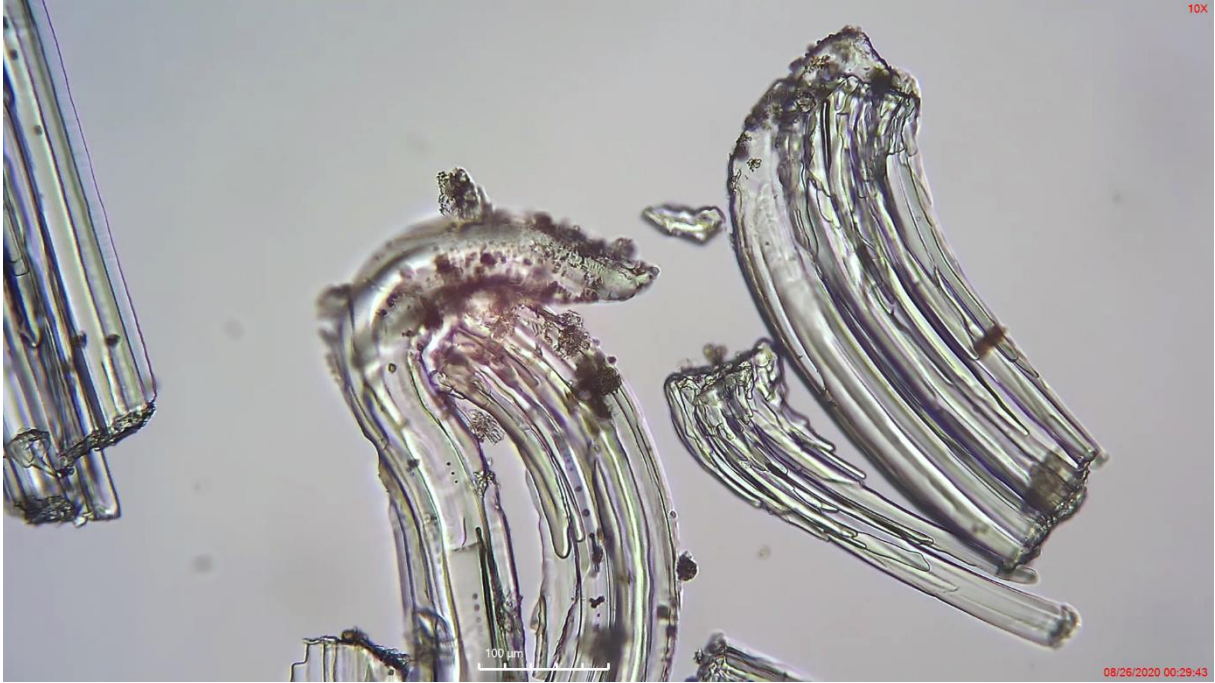
<b>Nr.</b>	200514-3					
<b>Sted</b>	Klevfos industrimuseum					
<b>Lokalisering</b>	Motorhuset, nedre del av testfelt med MgCl <sub>2</sub> -behandlet tegl					
<b>Type</b>	Salt på tegl					
<b>Beskrivelse</b>	Tynn saltskorpe og pulver, små nåler og whiskers					
<b>Makrolupe</b>	Skorpestruktur på en del av saltet, flotte whiskers på andre deler, spesielt «bak» på teglbiten, den delen som vendte inn i muren					
<b>Polarisasjonsmikroskop</b>	Flotte whiskers av halitt! Ellers tilsvarende som 200514-1					
<b>Karbonat (CO<sub>3</sub>)</b>	pH	6-7		HCl 10%	+++	
<b>Anioner</b>	SO <sub>4</sub>	++	Cl	+++	NO <sub>3</sub>	x
<b>Kationer</b>	Na	+++	Mg	x	K	x
<b>Annet</b>	Skorpen løser seg bare delvis i vann. Løser seg mye bedre i HCl, teglsteinen gir ingen reaksjon med HCl. Ikke gjort Mg-analyse, prøven er tilsvarende som 200514-1					
<b>Tolkning</b>	Skorpen består av magnesiumkarbonat eller et av hydratene til magnesiumkarbonat, samt korn av halitt. Dette er i samsvar med reaksjonen mellom natriumkarbonat og magnesiumklorid, som gir magnesiumkarbonat og halitt. Halitt som whiskers ses i utkanten av skorpen og på baksiden av teglbiten. Magnesiumsulfat er ikke detektert, en ville kanskje forvente noe ettersom det er sulfat i prøven. Tilstedeværelse av sulfat er vanskelig å tolke.

Makrolupe, halittwhiskers.

Halittwhiskers, pol. lys.

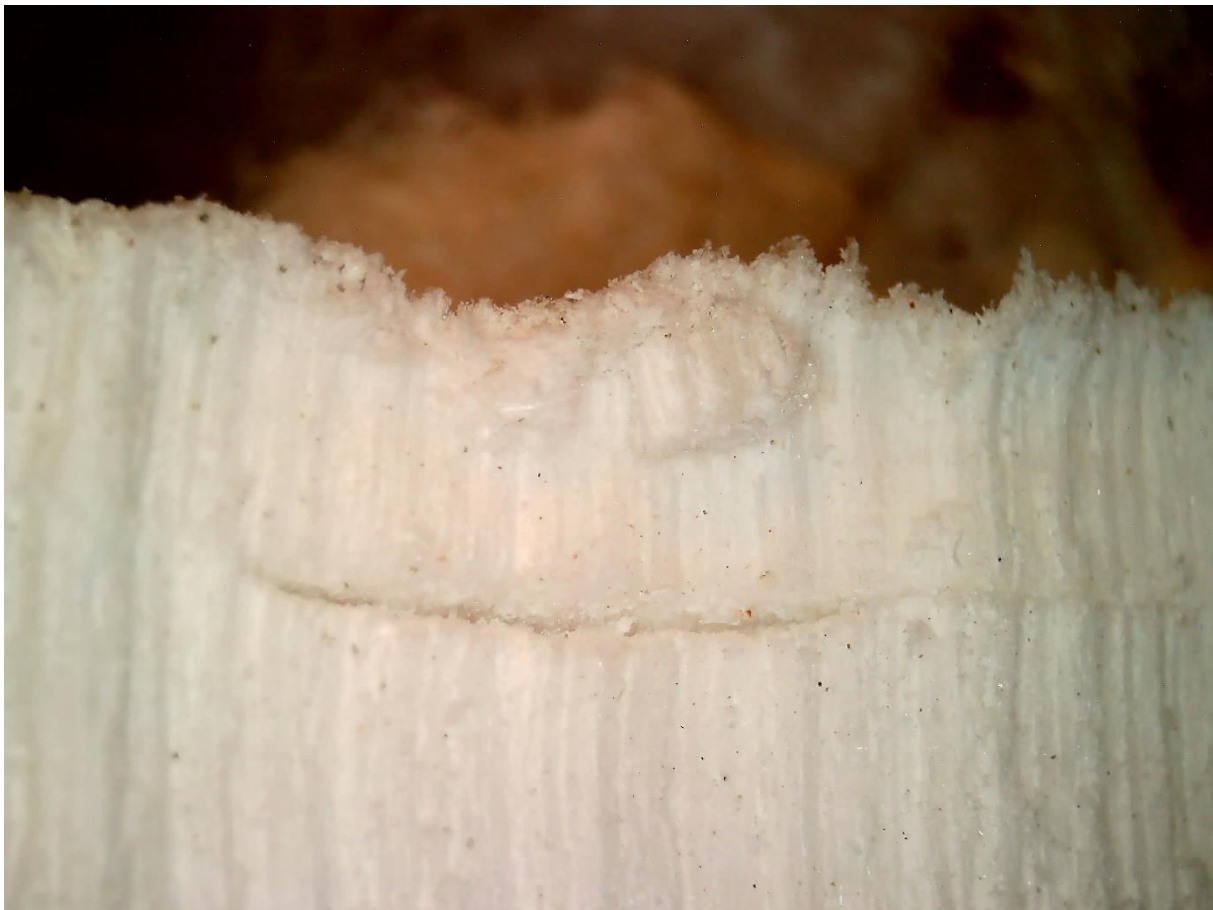
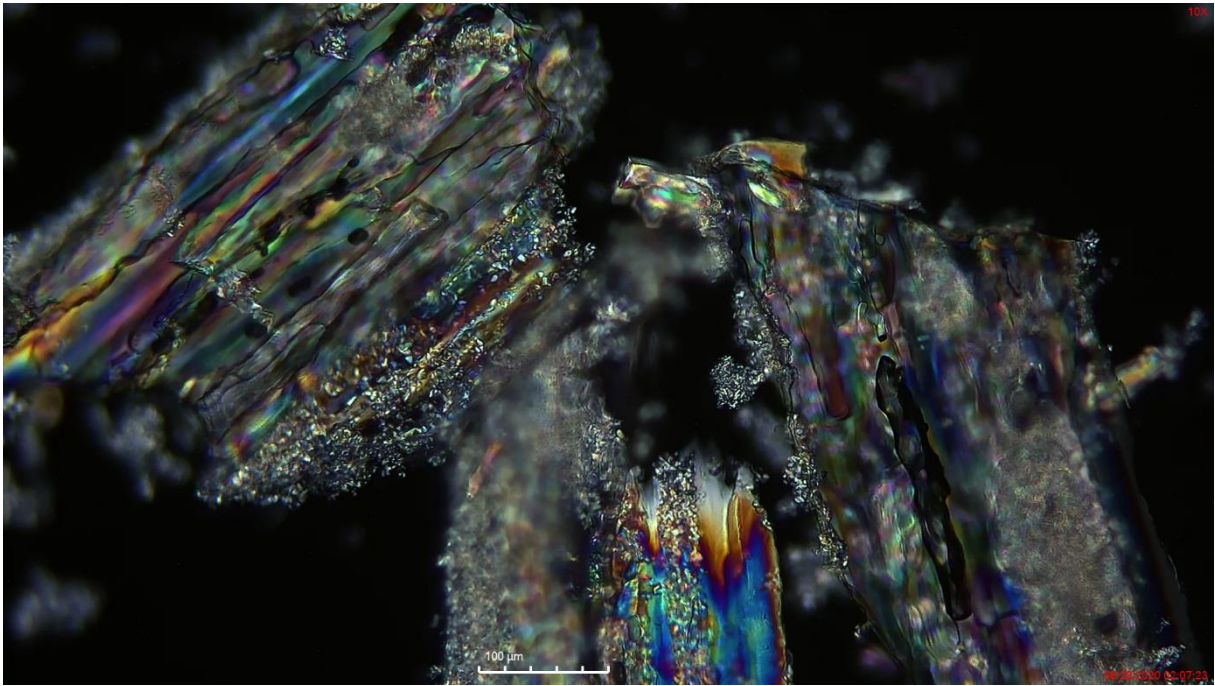
<b>Nr.</b>	200514-5					
<b>Sted</b>	Klevfos industrimuseum					
<b>Lokalisering</b>	Luthuskjelleren, østre ende av sørvegg					
<b>Type</b>	Salt					
<b>Beskrivelse</b>	Massiv, porøs whiskerskorpe, 3-4 cm tykk					
<b>Makrolupe</b>	Do.					
<b>Polarisasjonsmikroskop</b>	Velkrystalliserte korn i ferd med å dehydrere, høye interferensfarger, dessuten finere masser med lave interferensfarger					
<b>Karbonat (CO<sub>3</sub>)</b>	pH	9-10		HCl 10%	+++	
<b>Anioner</b>	SO <sub>4</sub>	+++	Cl	x	NO <sub>3</sub>	x
<b>Kationer</b>	Na	x	Mg	x	K	x
<b>Annet</b>	Ved oppvarming utvikles det vann og den porøse skorpen faller sammen. Pol. mik. Dette materialet er finkornet med optiske egenskaper som thermonatritt, med den samme finkornede massen med lavere interferensfarger som over, trolig thenarditt.					
<b>Tolkning</b>	Skorpen er trolig natron, i ferd med å dehydrere til thermonatritt. Det finnes også thenarditt. Natriumkarbonat og natriumsulfat sameksisterer trolig fordi det ikke er nok fritt sulfat tilgjengelig til at alt natriumkarbonat reagerer til natriumsulfat.

Makrolupe, del av skorpen, ca. 2 cm høy

Dehydrerende natron, x-pol.

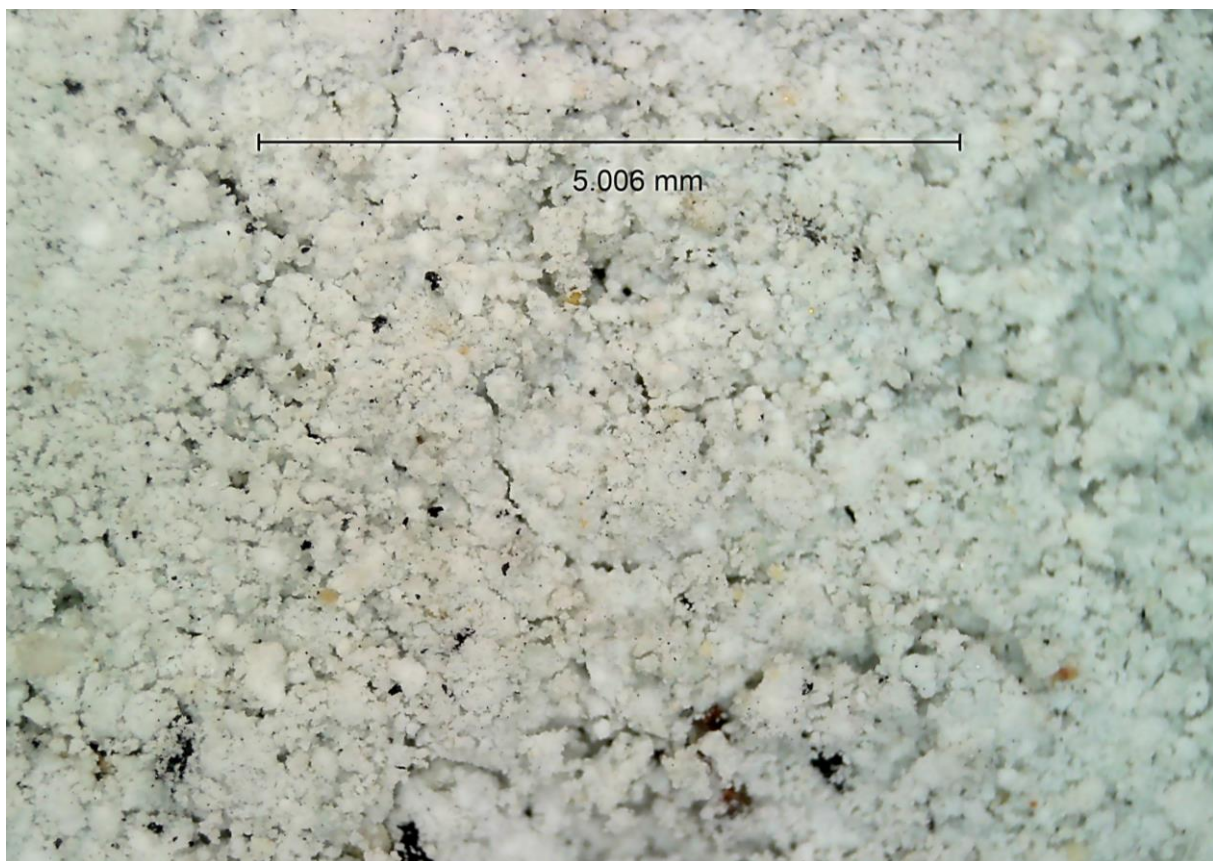
<b>Nr.</b>	200514-6					
<b>Sted</b>	Klevfos industrimuseum					
<b>Lokalisering</b>	Mesakalk, tatt fra den store dungen rett vest for fabrikk					
<b>Type</b>	Mesakalk					
<b>Beskrivelse</b>	Finkornet, lysegrått pulver					
<b>Makrolupe</b>	Svært finkornet					
<b>Polarisasjonsmikroskop</b>	Ekstremt finkornet med optiske egenskaper som kalsiumkarbonat					
<b>Karbonat (CO3)</b>	pH	7	HCl 10%	+++		
<b>Anioner</b>	SO4	-	Cl	-	NO3	x
<b>Kationer</b>	Na	x	Mg	x	K	x
<b>Annet</b>	Ikke løselig i vann					
<b>Tolkning</b>	Svært ren kalsiumkarbonat

Makrolupe

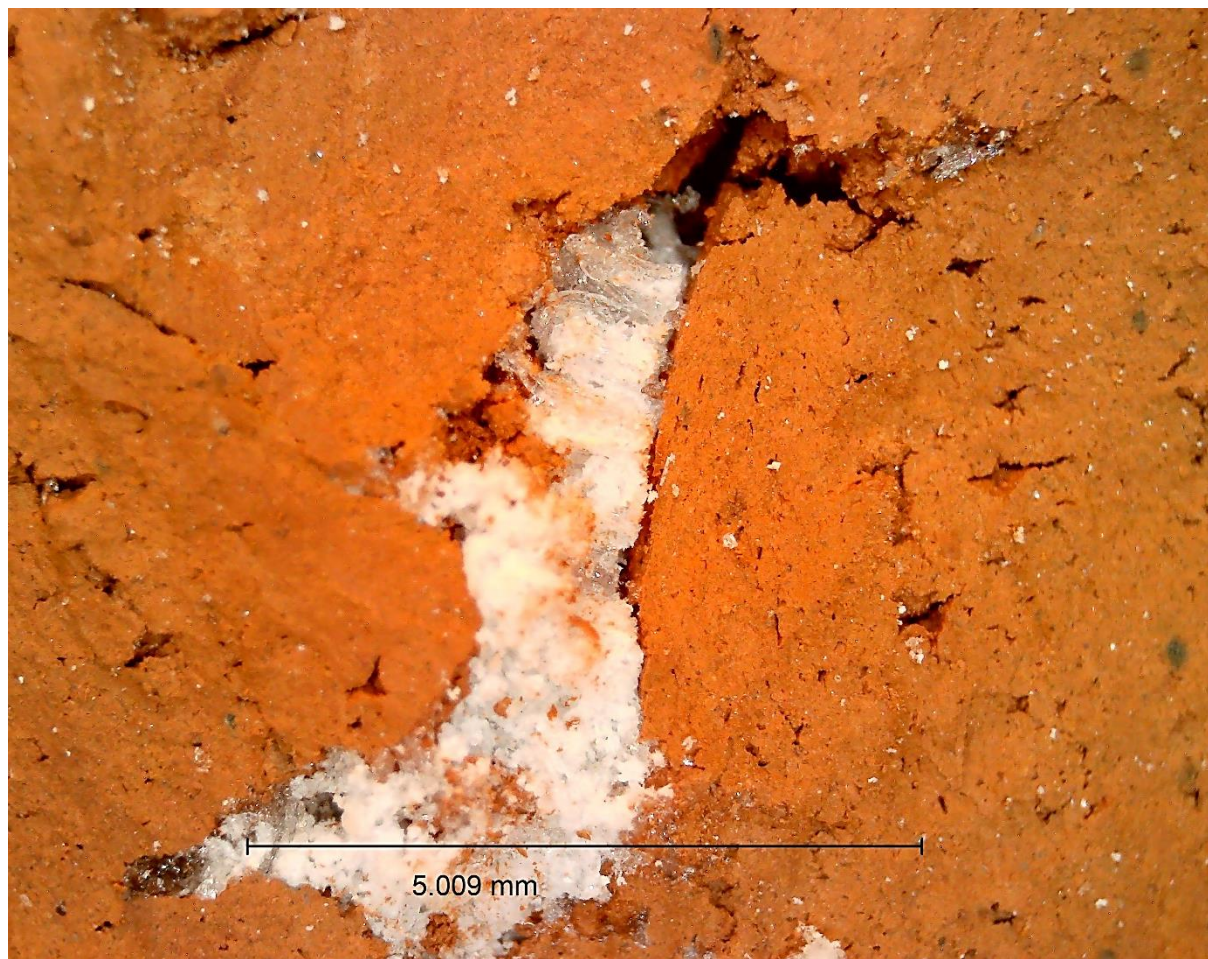
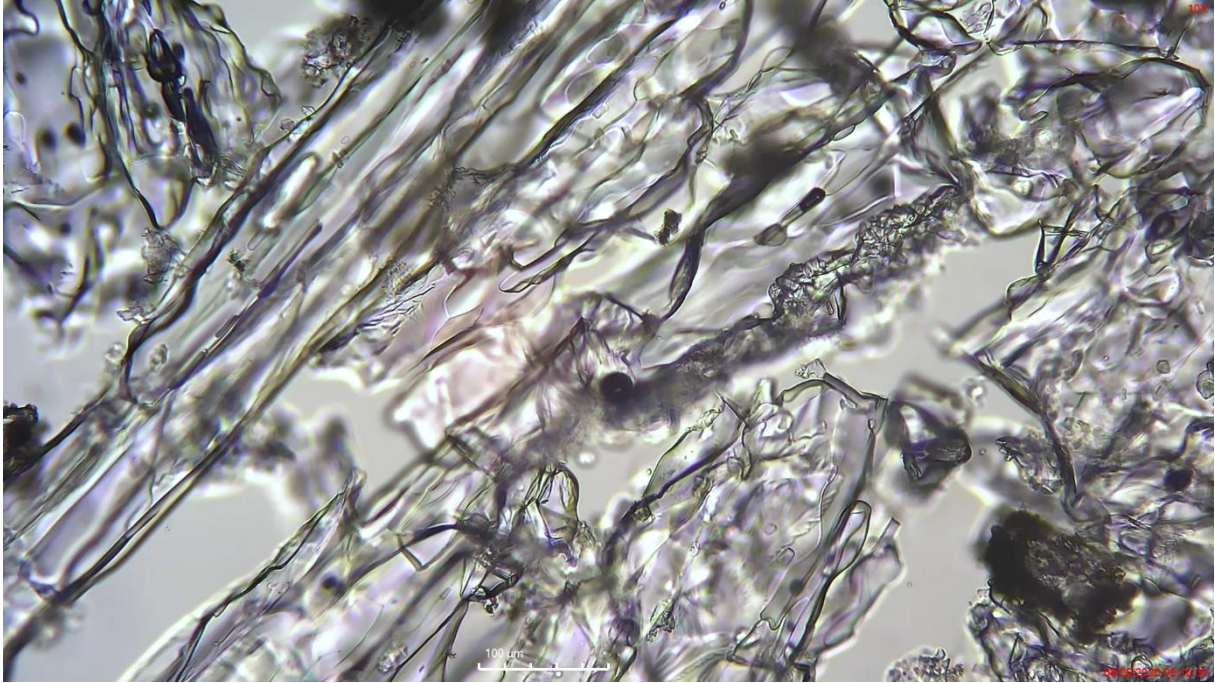
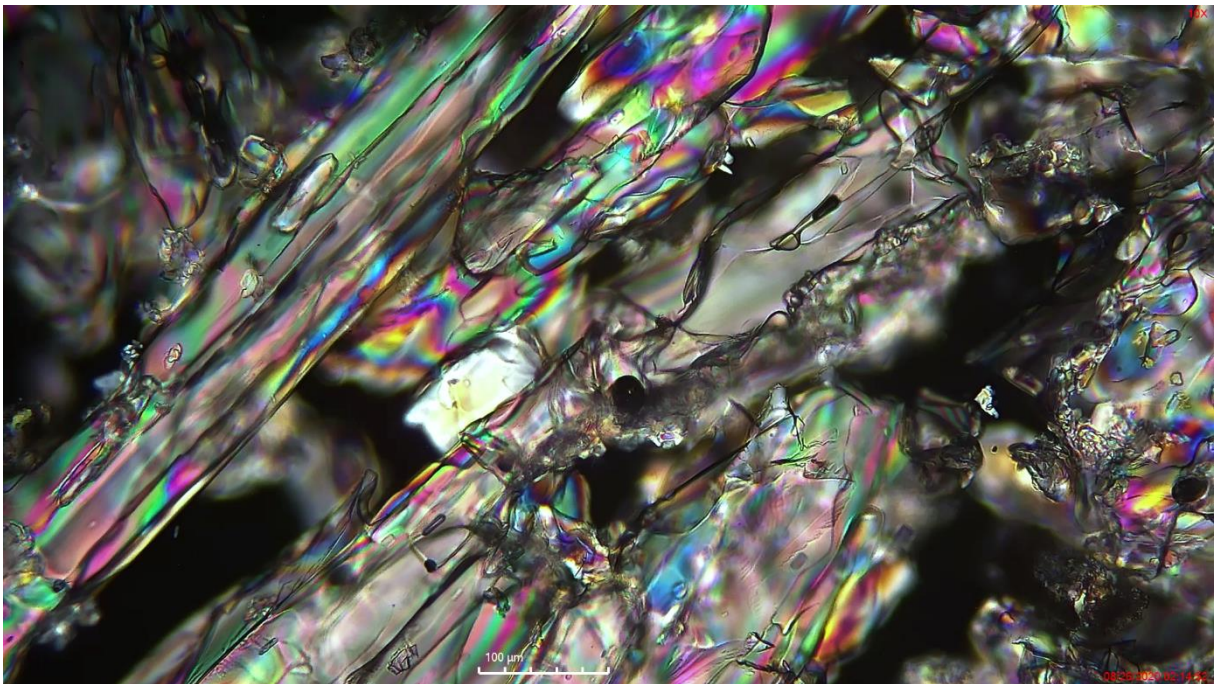
<b>Nr.</b>	200514-7					
<b>Sted</b>	Klevfos industrimuseum					
<b>Lokalisering</b>	Luthuskjelleren, sørveggen i kjelleren					
<b>Type</b>	Hel teglstein med store mengder salt omkring					
<b>Beskrivelse</b>	Massive, porøse whiskerskorper vanlig omkring teglsteinen, 2-3 cm tykke					
<b>Makrolupe</b>	Do. Bl.a. kan en se hvordan det er whiskerskorpe helt inne i teglsteinen, i et større hull, der steinen er brukket (se bilde under)					
<b>Polarisasjonsmikroskop</b>	Velkrystalliserte korn, høye interferensfarger, dessuten en liten tendens til finere masser med lave interferensfarger					
<b>Karbonat (CO3)</b>	pH	10-11	HCl 10%	+++		
<b>Anioner</b>	SO4	+++	Cl	x	NO3	x
<b>Kationer</b>	Na	x	Mg	x	K	x
<b>Annet</b>	Ved oppvarming utvikles det vann og den porøse skorpen faller sammen. Pol. mik. Dette materialet er finkornet med optiske egenskaper som thermonatritt.					
<b>Tolkning</b>	Skorpen er trolig natron, i ferd med å dehydrere til thermonatritt. Det finnes trolig også thenarditt. Na-karbonat og Na-sulfat sameksisterer fordi det ikke er nok fritt sulfat tilgjengelig til at alt Na-karbonat reagerer til Na-sulfat. (Prøven benyttet til forvitringseksperiment med og uten MgCl <sub>2</sub> , start 24.8.2020.)

Natron, over pol. lys, under x-pol.

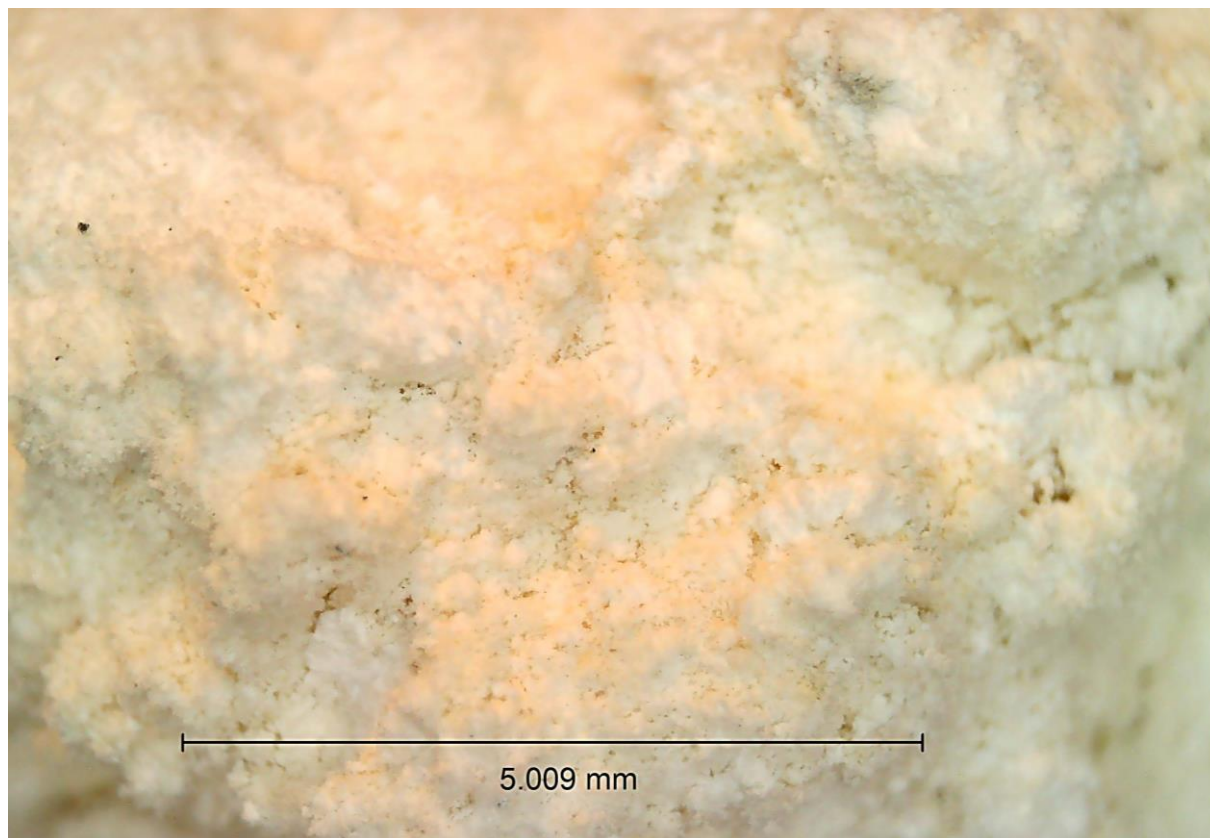
<b>Nr.</b>	200514-8					
<b>Sted</b>	Klevfos industrimuseum					
<b>Lokalisering</b>	Kalk, fra dungen ved mikseriet					
<b>Type</b>	Kalk					
<b>Beskrivelse</b>	Svært finkornet, hvitt pulver					
<b>Makrolupe</b>	Do.					
<b>Polarisasjonsmikroskop</b>	Ekstremt finkornet med optiske egenskaper som kalsiumkarbonat					
<b>Karbonat (CO3)</b>	pH	7	HCl 10%	+++		
<b>Anioner</b>	SO4	-	Cl	-	NO3	x
<b>Kationer</b>	Na	x	Mg	x	K	x
<b>Annet</b>	Ikke løselig i vann					
<b>Tolkning</b>	Svært ren kalsiumkarbonat. (Senere, uformelle prøver, tatt fra dypere i dungen indikerer at pH er høyere og at det kan være rester av både ulesket og lesket kalk her.)

Makrolupe

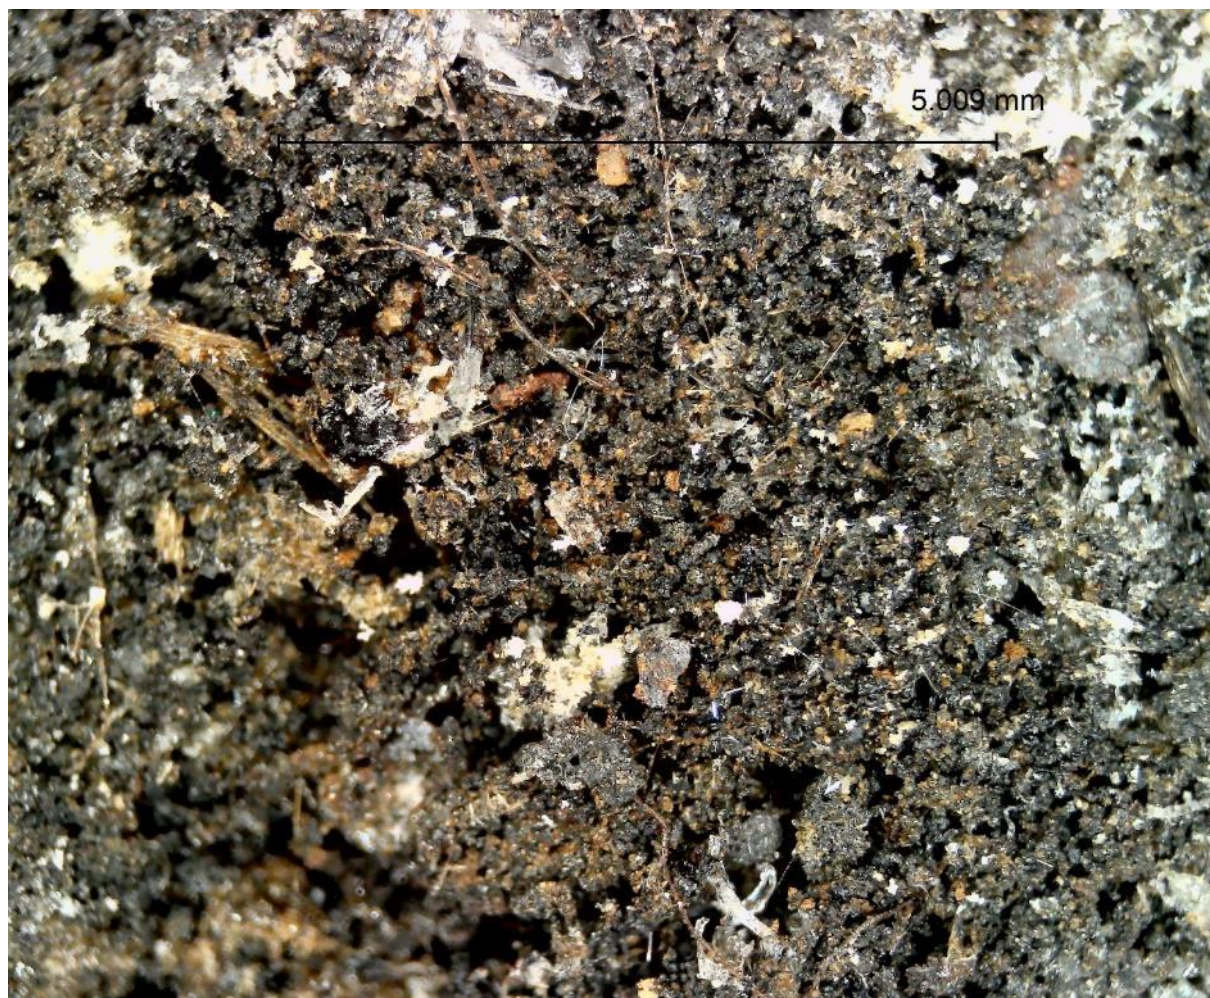
<b>Nr.</b>	200514-9					
<b>Sted</b>	Klevfos industrimuseum					
<b>Lokalisering</b>	Sodahuset, oppe bak sodaovnen, haug					
<b>Type</b>	Haug med «svartstoff» (tatt ut av roterovnen)					
<b>Beskrivelse</b>	Svart, middelskornet pulver, med synlige små trefliser og saltwhiskers					
<b>Makrolupe</b>	Mye trefliser, saltnåler og saltwhiskers					
<b>Polarisasjonsmikroskop</b>	Mye velkrystallisert salt, middels interferensfarger, trefliser godt synlige, dessuten - mest av alt - sort, opakt stoff som kan være aske/kull og/eller tjærestoffer?					
<b>Karbonat (CO<sub>3</sub>)</b>	pH	9-10	HCl 10%	+		
<b>Anioner</b>	SO <sub>4</sub>	+++	Cl	-	NO <sub>3</sub>	-
<b>Kationer</b>	Na	x	Mg	x	K	x
<b>Annet</b>	Ved oppvarming faller saltene sammen og det frigjøres vann, ingen vond lukt fra massen. Pol. mik. viser da at treflisene har forkullet og saltene er blitt en svært finkornet masse. Vanskelig å avgjøre om det er thenarditt eller thermonatritt. Kun saltene er løselige i vann, vannløsningen blir sterkt brun, og derfor uegnet for Na-analyse.

<b>Tolkning</b>	Høy pH tyder på at utgangssaltet er natron, mye sulfat tyder på at det også er natriumsulfat i massen.

Makrolupe

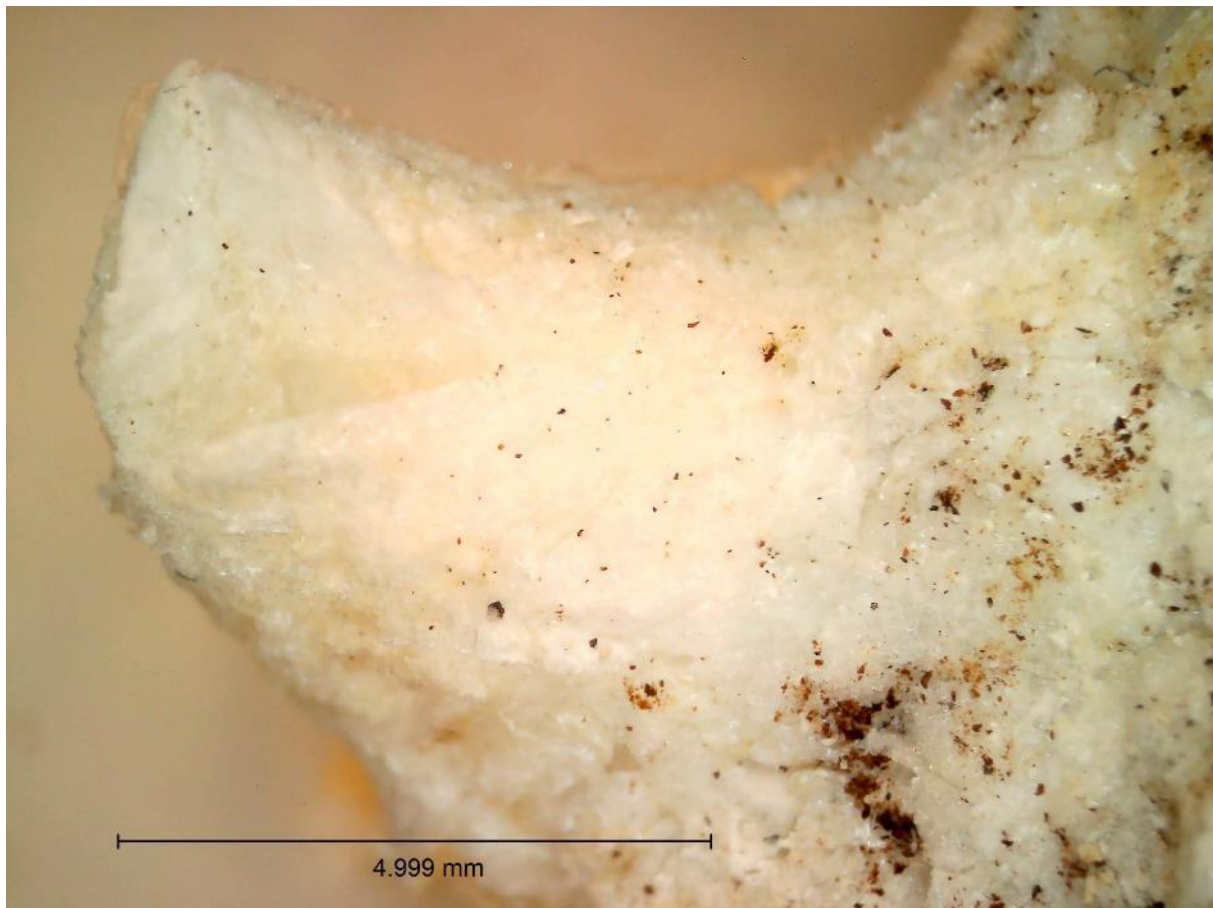
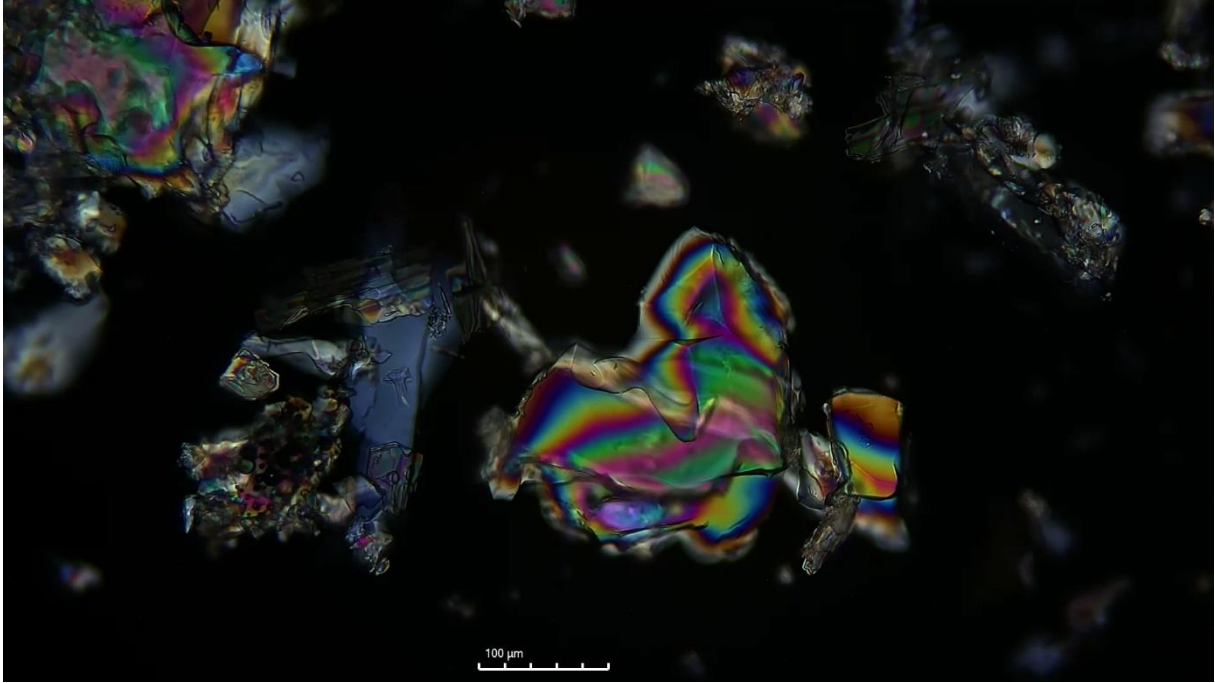
<b>Nr.</b>	200514-10					
<b>Sted</b>	Klevfos industrimuseum					
<b>Lokalisering</b>	Luthuset, under kar, avtapp					
<b>Type</b>	Saltskorpe					
<b>Beskrivelse</b>	Uregelmessig, nokså hard saltskorpe					
<b>Makrolupe</b>	Do.					
<b>Polarisasjonsmikroskop</b>	Mye velkrystallisert salt, høye interferensfarger, trolig natron, kan være trona. Noen masser med høye int. farger, med dehydr. strukturer, trolig thermonatritt. Tilsvarende en del korn med lave interferensfarger, trolig mirabilitt/thenarditt.					
<b>Karbonat (CO3)</b>	pH	12	HCl 10%	+ (sterk)		
<b>Anioner</b>	SO4	+++	Cl	-	NO3	-
<b>Kationer</b>	Na	x	Mg	x	K	x
<b>Annet</b>	Ved oppvarming frigjøres det noe fukt fra skorpen, og den blir hvitere. Ingen vond lukt					
<b>Tolkning</b>	Natriumkarbonat åpenbart viktigste salt, så velkrystallisert at fukten bare drives langsom av ved oppvarming. Det høye sulfatinholdet viser at natriumsulfater også er der. Det kan godt være andre salter også, men vanskelig å skille i mikr. Mulig er trona viktig. Sannsynligvis har vi her en situasjon med karbonatisering av lut (NaOH) over tid.

Makrolupe

Natron eller trona, x-pol.
