## **Saltforvitring i Klevfos Cellulosefabrik: Årsaker, virkninger og muligheter for begrensning**

Fagrapport Kunnskapsprosjektet

Delprosjekt 1 – Begrensning av forvitring

Fabrica kulturminnetjenester as

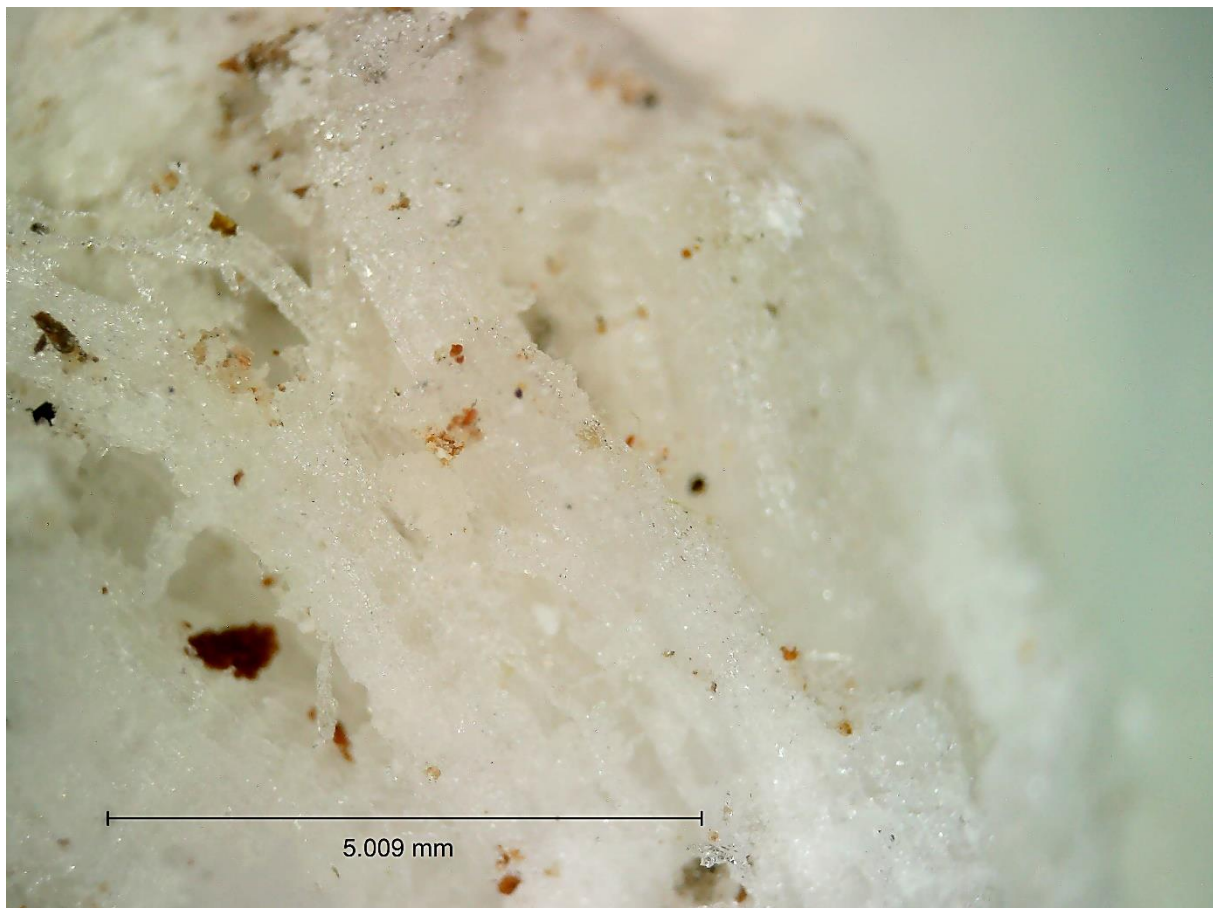
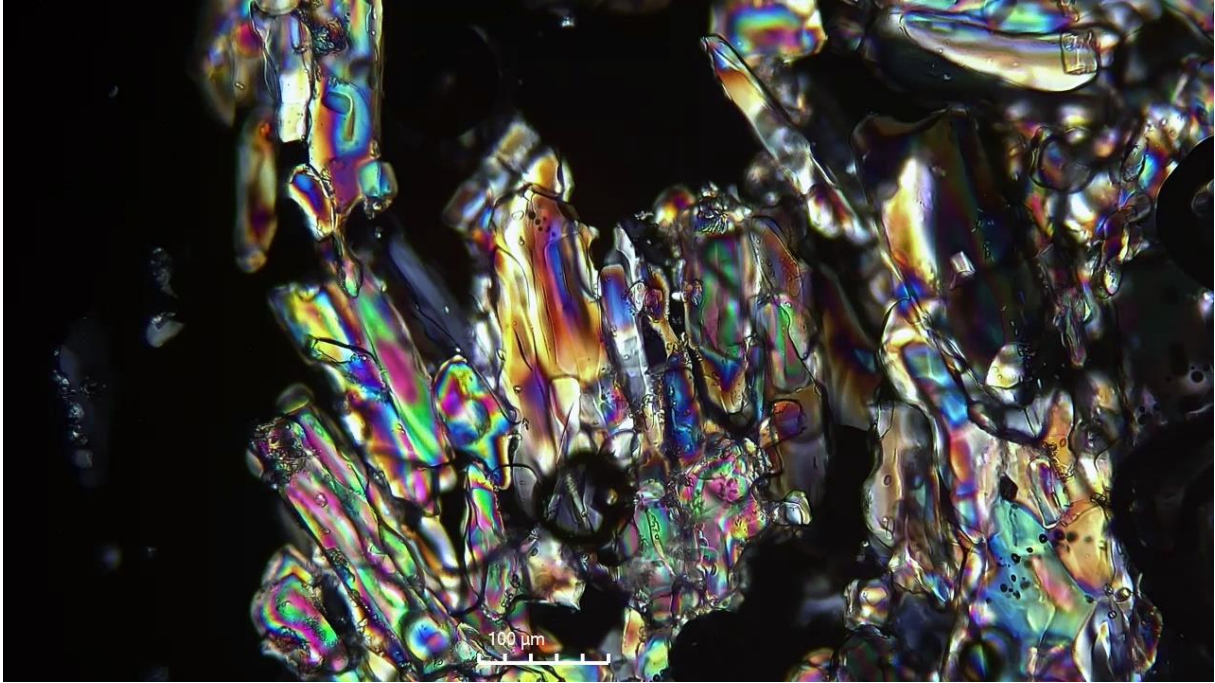
<b>Nr.</b>	200514-11					
<b>Sted</b>	Klevfos industrimuseum					
<b>Lokalisering</b>	Luthuset, kjeller, sørvegg					
<b>Type</b>	Saltskorpe					
<b>Beskrivelse</b>	Whiskerskorpe					
<b>Makrolupe</b>	Do., ganske løs					
<b>Polarisasjonsmikroskop</b>	Fra knuste whiskers: langlige, avrundede former, høye interferensfarger, typisk natron					
<b>Karbonat (CO3)</b>	pH	12	HCl 10%	+ (sterk)		
<b>Anioner</b>	SO4	+++	Cl	-	NO3	-
<b>Kationer</b>	Na	x	Mg	x	K	x
<b>Annet</b>	Ved oppvarming frigjøres det fukt fra skorpen					
<b>Tolkning</b>	Natronskorpe, som dehydrerer til thermonatritt. Det er åpenbart sulfat tilstede, trolig som natriumsulfat, men kan ikke lett identifiseres i pol. mik.

Natron, x-pol.

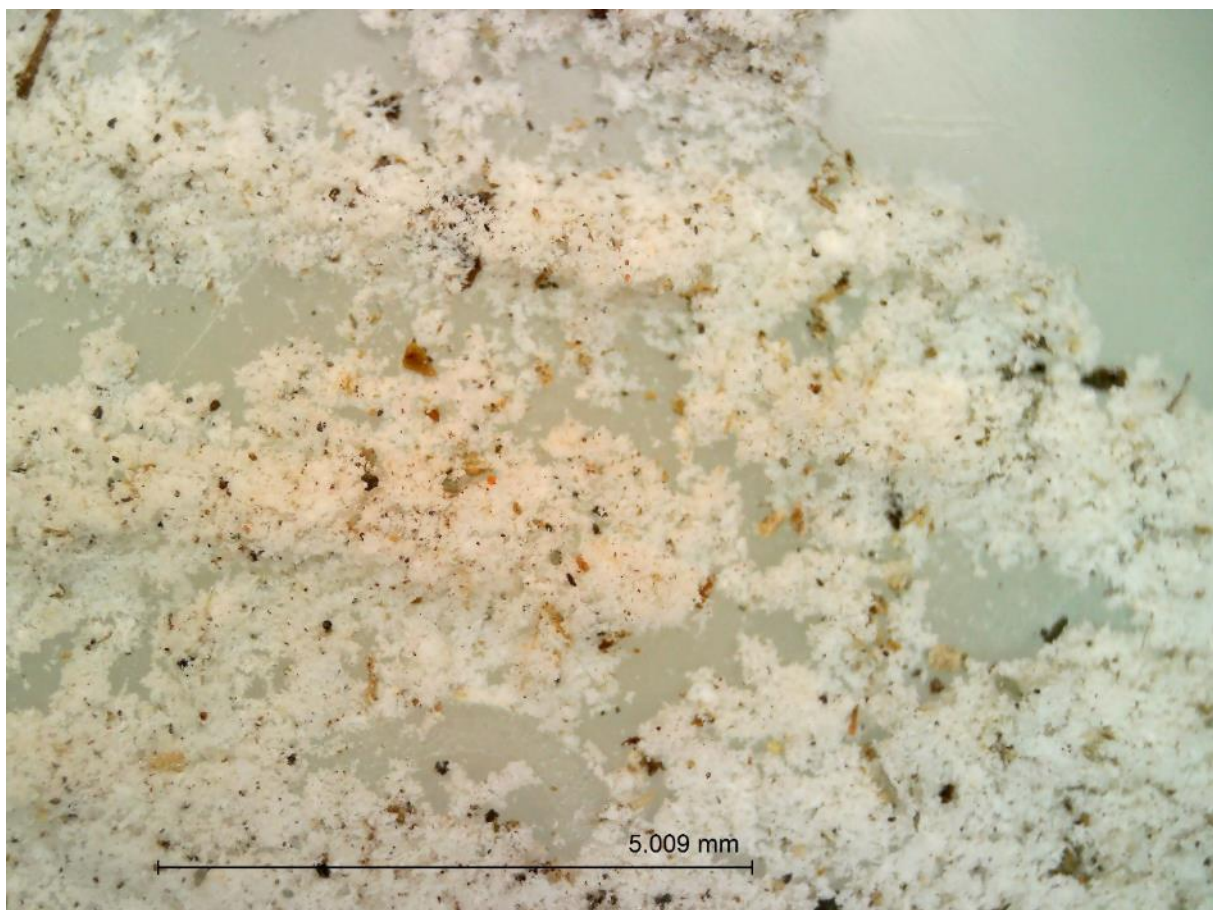
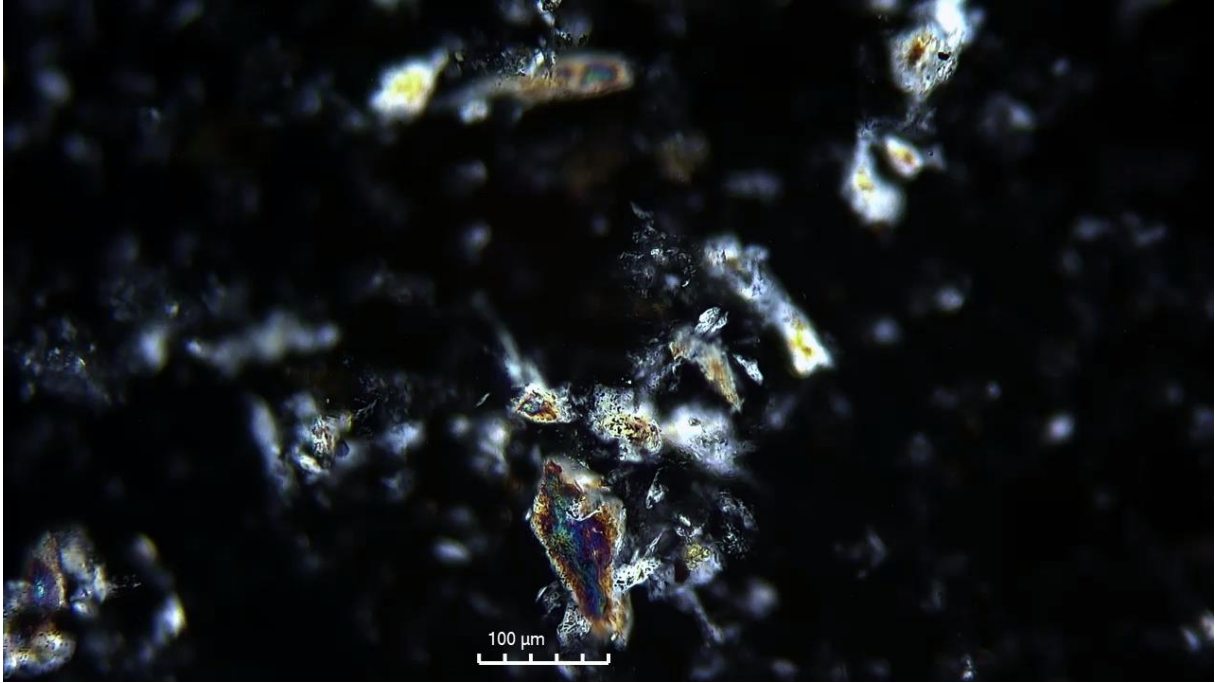
<b>Nr.</b>	200514-12					
<b>Sted</b>	Klevfos industrimuseum					
<b>Lokalisering</b>	Kokeriet, fundament SV					
<b>Type</b>	Salt					
<b>Beskrivelse</b>	Saltpulver					
<b>Makrolupe</b>	Fint pulver med fragmenter av tegl og mørtel					
<b>Polarisasjonsmikroskop</b>	Mye med lave interferensfarger, dehydrerte strukturer, noe med høyere interferensfarger, større korn, men med uregelmessige kanter. En del kalkkorn					
<b>Karbonat (CO3)</b>	pH	7	HCl 10%	-/+		
<b>Anioner</b>	SO4	+++	Cl	-	NO3	-
<b>Kationer</b>	Na	x	Mg	x	K	x
<b>Annet</b>	Veldig lite reaksjon med HCl					
<b>Tolkning</b>	Mirabilitt som er nær fullstendig dehydrert til thenarditt

Makrolupe

Thenarditt, litt mirabilitt, x-pol.

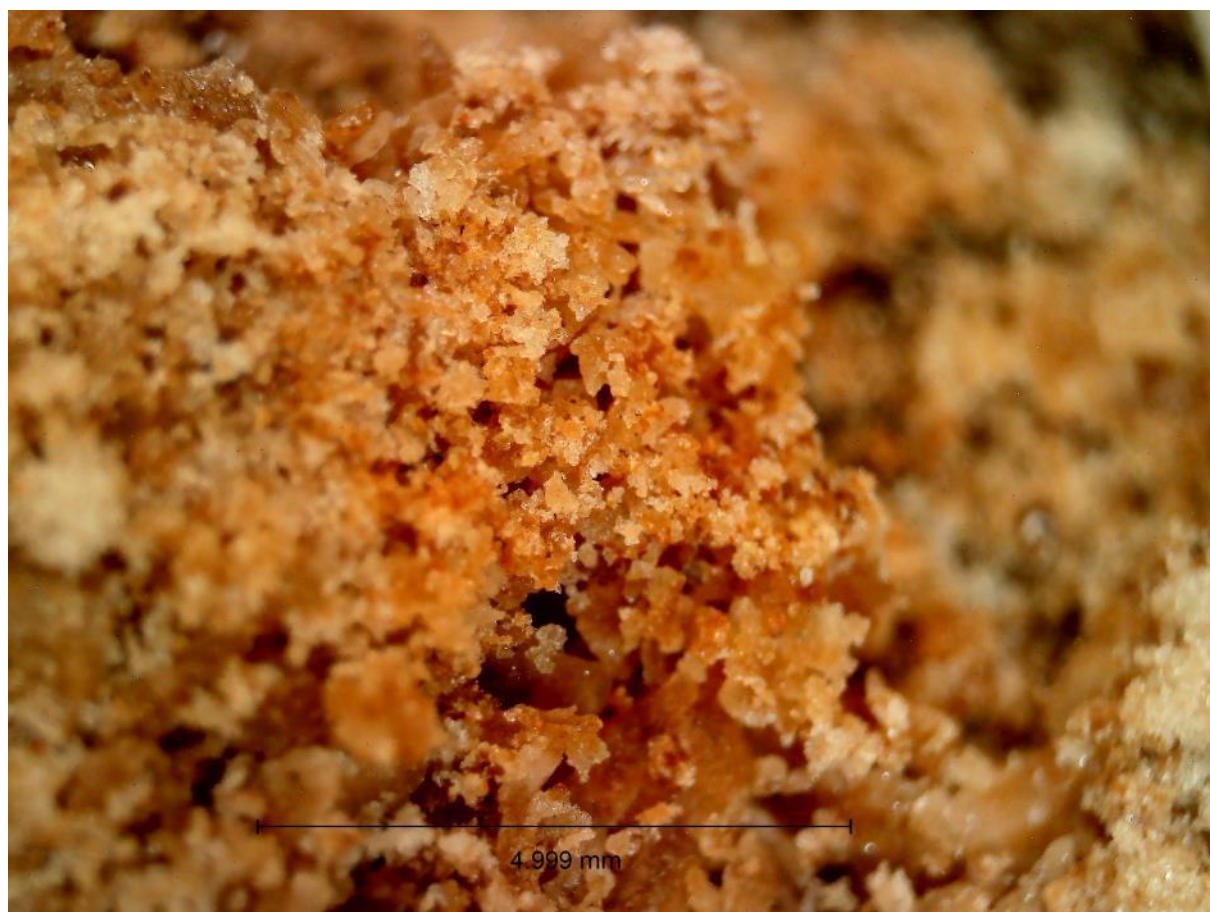
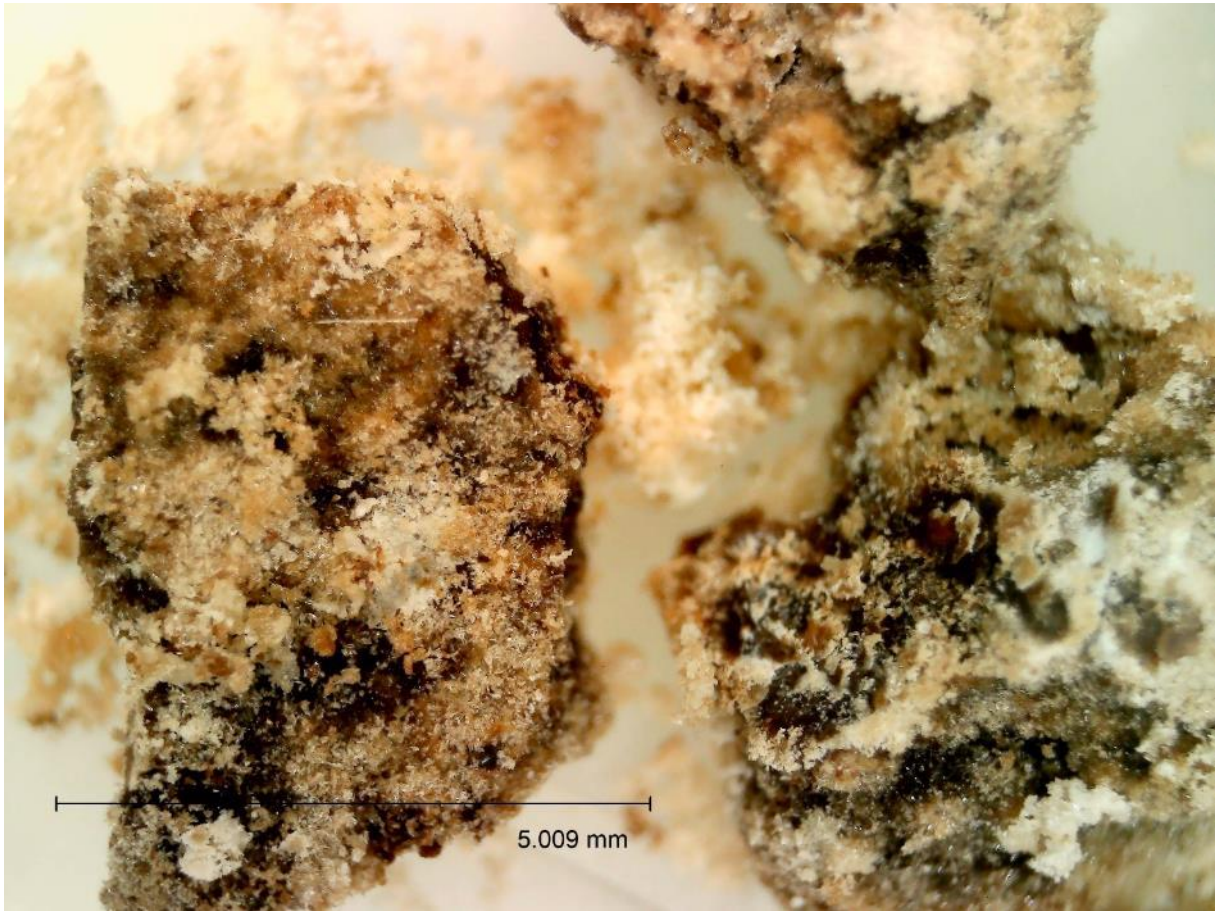
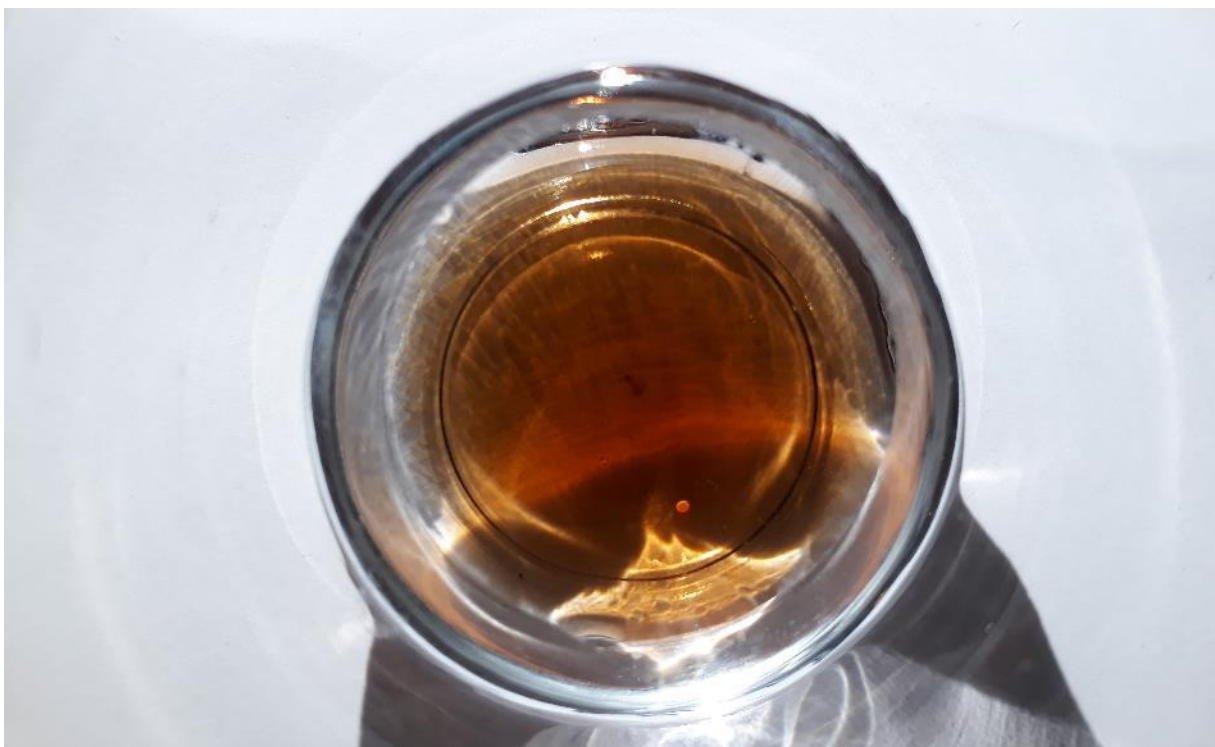
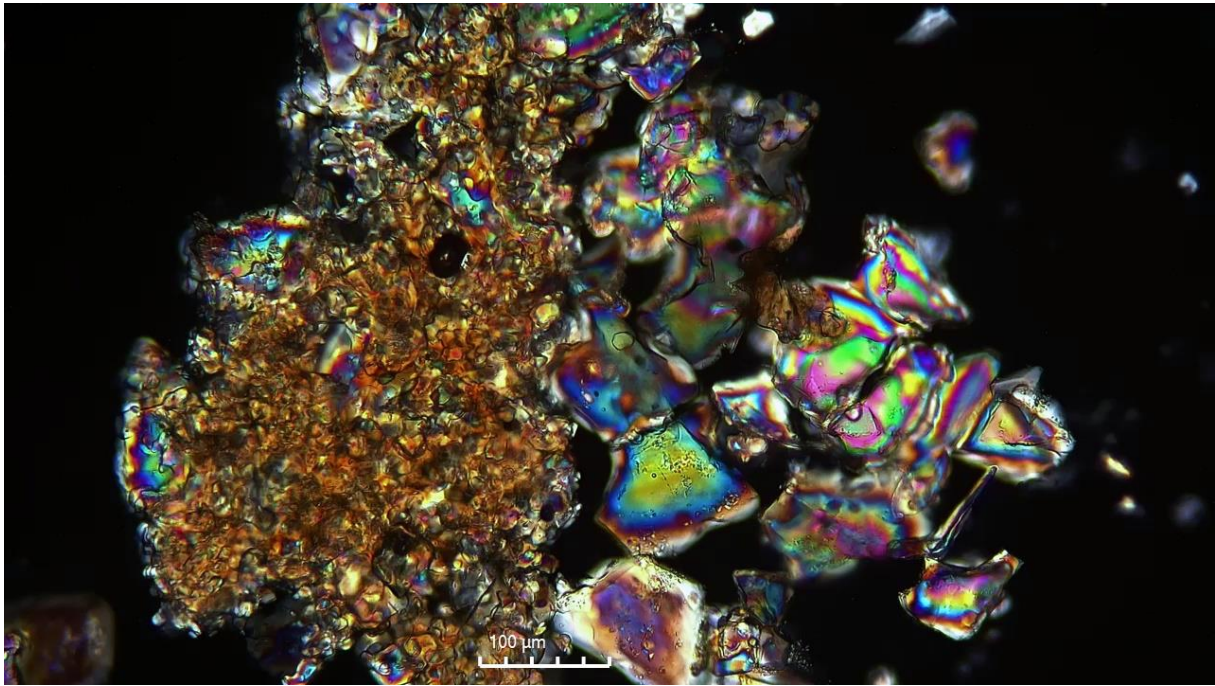
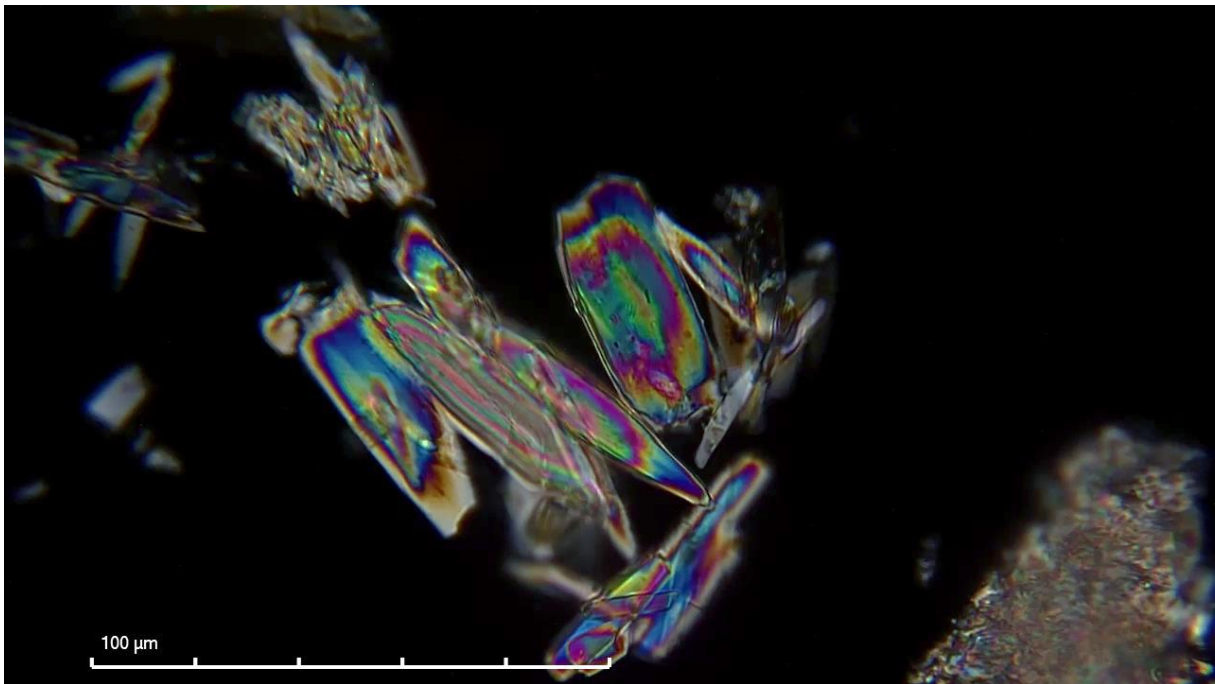
<b>Nr.</b>	200514-13					
<b>Sted</b>	Klevfos industrimuseum					
<b>Lokalisering</b>	Sodahuset, varpa, vestvegg					
<b>Type</b>	Saltskorpe					
<b>Beskrivelse</b>	Brun saltskorpe, til dels svært hard, som ser ut til å inneholde også mørtel eller tegl					
<b>Makrolupe</b>	Saltpulver/krystaller, brune masser, mot helt svart					
<b>Polarisasjonsmikroskop</b>	Stort sett korn med høye interferensfarger, mange er «impregnert» brunlig					
<b>Karbonat (CO3)</b>	pH	12	HCl 10%	+ (sterk)		
<b>Anioner</b>	SO4	+++	Cl	x	NO3	x
<b>Kationer</b>	Na	x	Mg	x	K	x
<b>Annet</b>	Nesten alt går i oppløsning i vann, det er ingen harde materialer som mørtel eller tegl eller noe annet i prøven. Det er knapt fukt ved oppheting av prøven					
<b>Tolkning</b>	Sannsynligvis trona som er «impregnert» med et stoff fra varpa, kanskje et tjærestoff. I mye mindre grad kan det være at finkornet tegl kan virke som pigment. Det er mye sulfat, men dette er ikke lett synlig i mik., mulig noe thenarditt

Makrolupe

Oppløsning i vann

Mest krystaller av trona, x-pol.

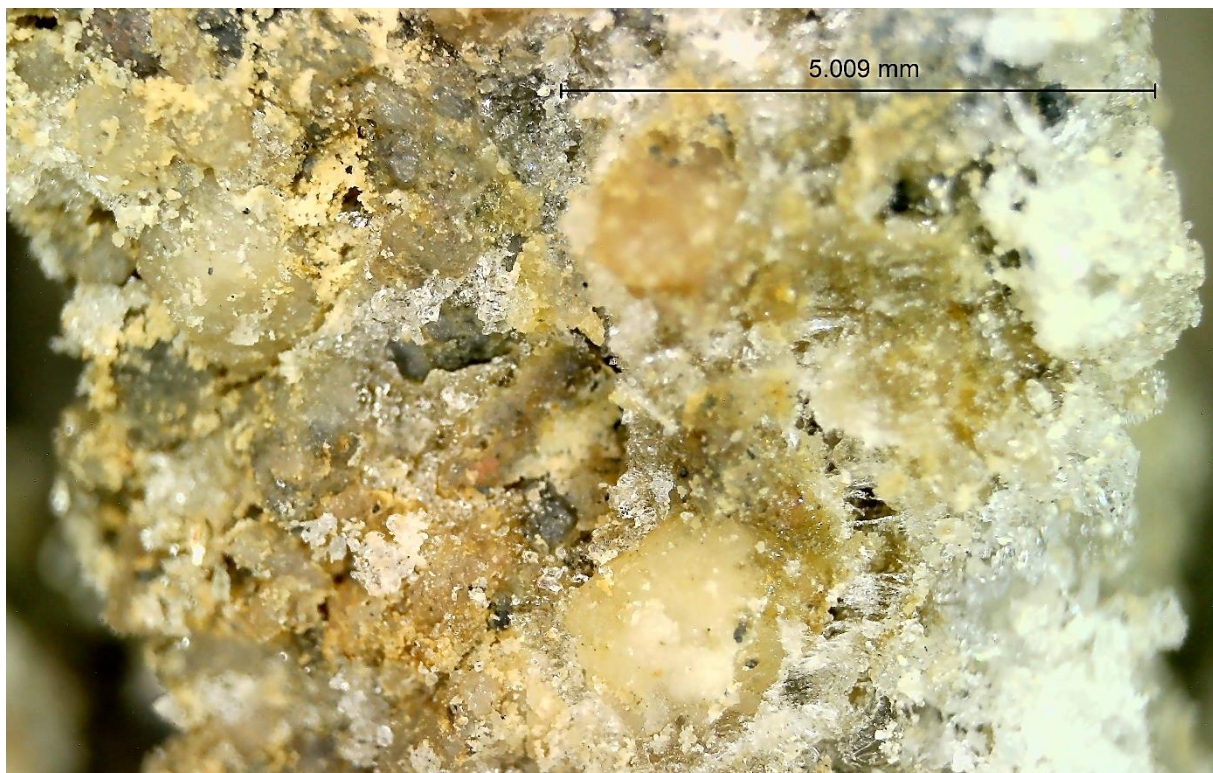
<b>Nr.</b>	200818-1					
<b>Sted</b>	Klevfos industrimuseum					
<b>Lokalisering</b>	Luthuset, lutkar nr. 2 på fra vest på nordsiden					
<b>Type</b>	Skorpeaktig, hard forekomst under løs sand oppe i karet, under den harde skorpen er det løsere grus					
<b>Beskrivelse</b>	Skorpen er ca. 1 cm tykk og består bl.a. av sand- og gruskorn, det er tegn til en del salt på overflaten og i skorpen					
<b>Makrolupe</b>	Viser mye salt i skorpen, også whiskers og nåler.					
<b>Polarisasjonsmikroskop</b>	Finkornede masser med kalk (kalsiumkarbonat) og to hovedtyper salt, 1) korn og whiskers med middels interferensfarger, $nd < 1,515$ , muligens natron 2) finkornet masse med fibrig struktur og lave interferensfarger, grå, trolig gips					
<b>Karbonat (CO3)</b>	pH	10-11		HCl 10%	+	
<b>Anioner</b>	SO4	+++	Cl	-	NO3	x
<b>Kationer</b>	Na	+++	Mg	x	K	x
<b>Annet</b>	Hovedsaltet dehydrerer i tørr luft, optiske egenskaper (pol) tilsvarer thermonatritt. Det betyr at natron er hovedsaltet. Ingen lukt ved reaksjon med luft, dvs. ingen Na2S som går til H2S. pH er for lav til at vi kan ha å gjøre med natriumhydroksid. Ved oppvarming og reaksjon med tørr luft gir natron fra seg vann som fører til at bindinger i skorpen blir svakere/oppløses og skorpen faller sammen til grus. Ved å tilsette vann kan det samme oppnås.

<b>Tolkning</b>	Natron (natriumkarbonat) er salt derivert ved reaksjoner fra luten, gips er fra reaksjon mellom kalk (mesa) og fritt sulfat, det finnes sikkert også natriumsulfat i prøven. Natron er ikke stabil ved tilstedeværelse av sulfat. All sulfat har ikke reagert.
