2009-02-04  
Antikvarie Per Lundgren  
Dnr: Km-0063-2009

**ANGÅENDE BYGGNADSVÅRDSÅTGÄRDER PÅ BÅTHUS, LILLA SÄMTEGEN,  
FUNBO SN, UPPSALA KN**

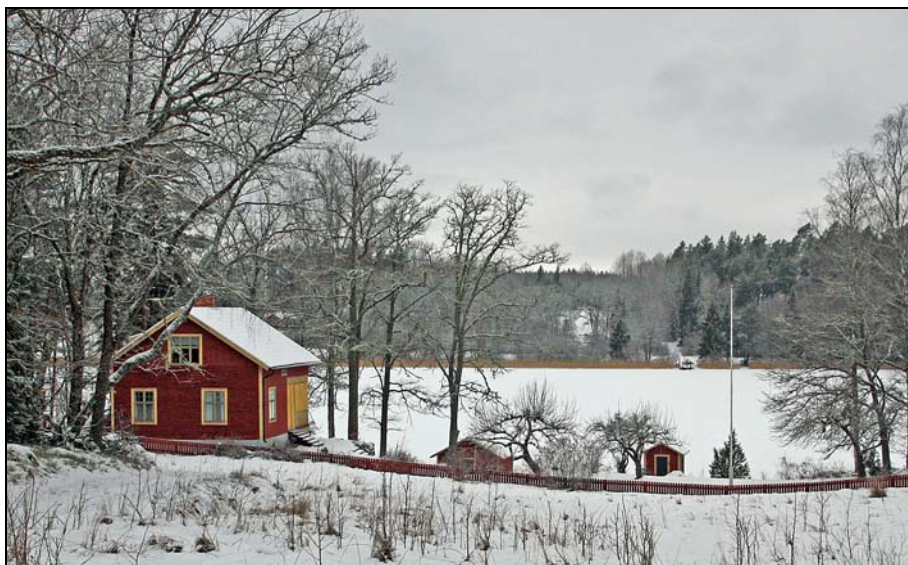
*Sommarnöjet från öster. På bilden syns från vänster boningshuset, båthuset respektive badhuset. Tomten avgränsas med ett trästaket.*

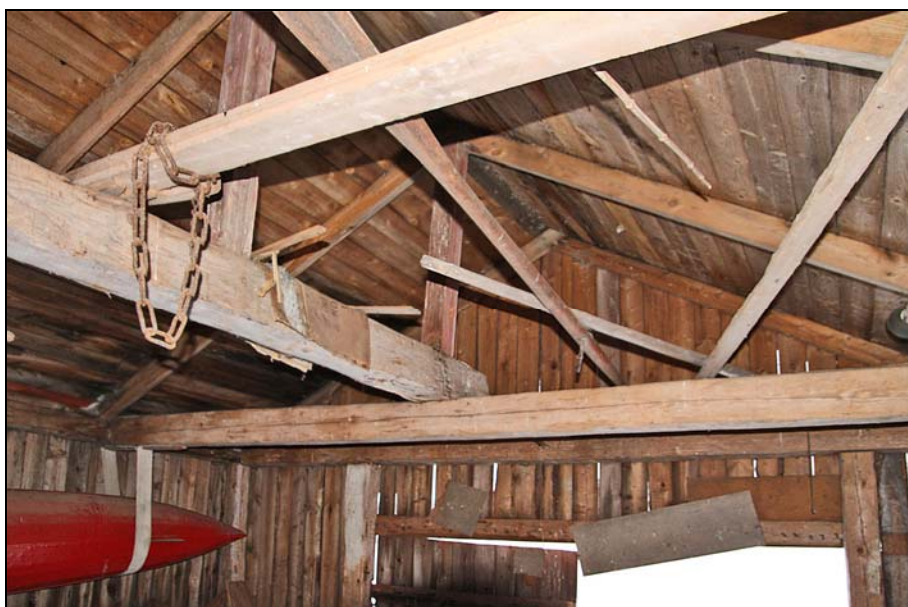
*Taklaget med bindbjälkar, längsgående mittbjälke och sparrbärande stolpar.*
