# **Dokumentation av stormskadade forn- och övriga kulturhistoriska lämningar**

**31 socknar och 7 kommuner i  
Västernorrlands län**

**Britt-Marie Hägerman och David Loeffler  
Avdelningen för dokumentation  
Murberget Länsmuseet Västernorrland  
Rapportnummer 2012:23**

Rapport från Murberget 2012:23

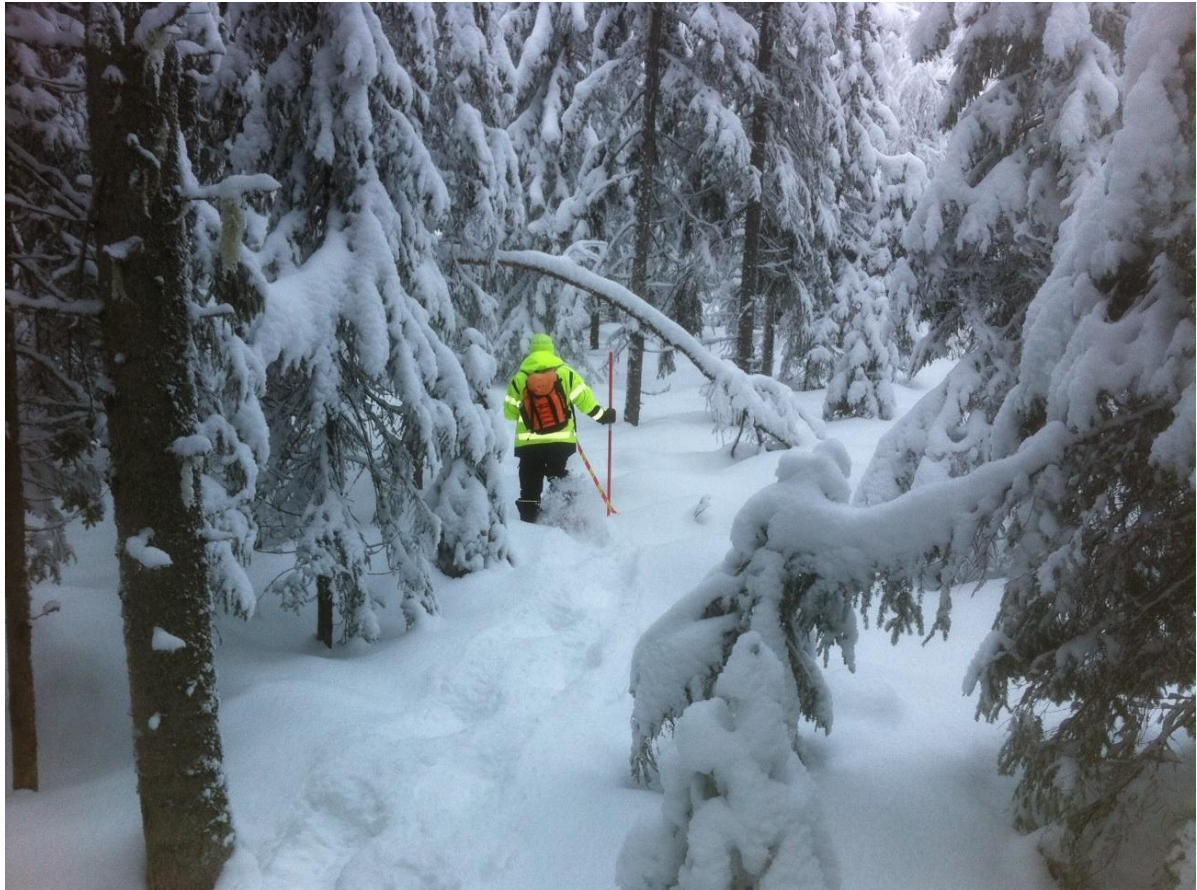
*Figur 10. Sättna 172. Med hjälp av GPS försöker David Loeffler hitta och markera fäbodvallens gränser inför avverkningen. Foto: Tomas Rydkvist.*
