Vaterland 1

Arkeologisk undersøkelse

Schweigaardsgate 8, g.nr. 230/411, Oslo
Prosjektnummer 2011059

Rapportnummer: NMM arkeologisk rapport 2021:2

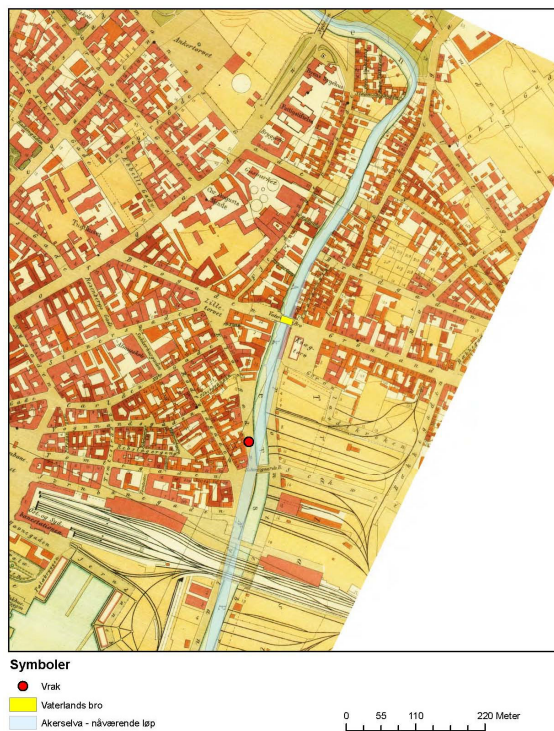
Figur 2 Kart over Oslo fra 1888 med funnets plassering. Kartgrunnlaget for dette kartet er det mest nøyaktige av gamle kart over Oslo. Det er georeferert i forhold til dagens kartgrunnlag og plasseringen av funnområdet, Akerselvas løp i dag og Vaterlands bru er derfor ganske sikker. Kart over Kristiania af N. S. Krum, 1888. Blad 5. (bearbeiding Kristian Løseth NMM).

Eldre kart viser at området trolig var bebygd fra midten av 1600-tallet, men sannsynligvis har området båten er funnet i ligget så nær Akerselva - kanskje til og med tidvis i elvas løp, at det ikke har stått bebyggelse akkurat der før seinere. På den andre siden av elvebredden lå det fra senest slutten av 1600-tallet trelasttomter (se Figur 1). Vaterlandområdet ble bebygd med småhus og etablerte seg som arbeiderbydel i løpet av 1700-tallet. Senere ble elvas utløp skjøvet lenger og lenger ut i Bjørvika grunnet sedimentasjon fra Akerselva, landheving og utfyllinger for å vinne nytt land for byen (Molaug 1998). På kart fra 1888 ser det ut til at funnstedet har ligget under Elvegaden som går langs elva (se Figur 2).

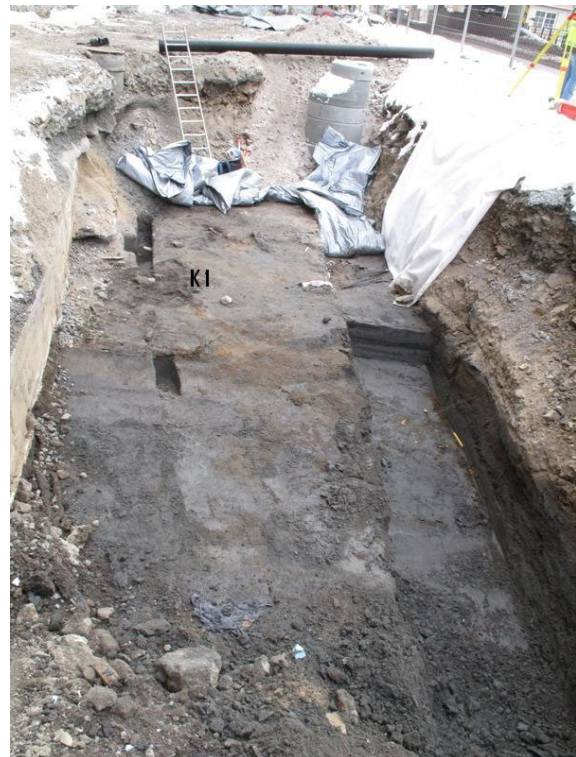
Figur 5 Undersøkelsesområdet ved oppstart 16. februar 2011, BYAs avgrensningssjakt og K1 ses til venstre i bildet. Foto NMM.

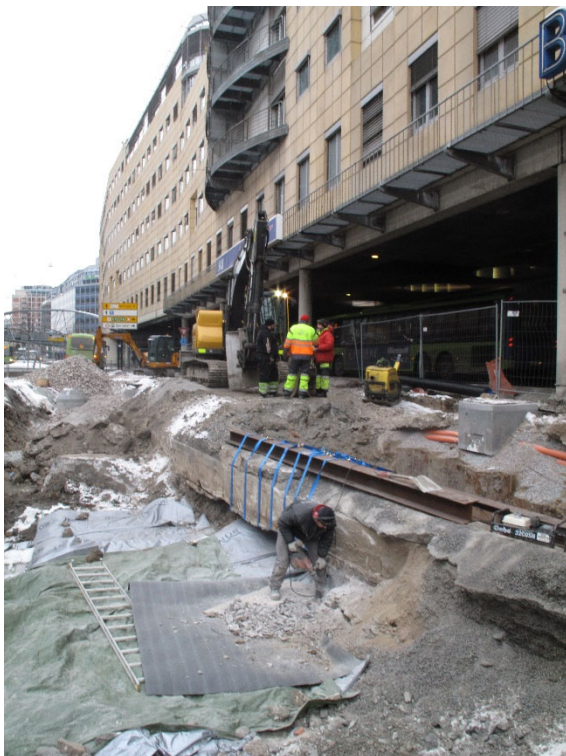
Figur 6 Undersøkelsesområdet dekt til og sikring av kabelkanal. Galleri Oslo med Bussterminalen ses i bakgrunnen. Foto NMM.

Under gravning i undersøkelsesområdet i forbindelse med registreringen ble det avdekket en høyspentkabelkanal i sement som krysser undersøkelsesområdet og nordenden av båten. Da det var nødvendig å grave under kabelkanalen i en lengde lengre en 4 meter for å avdekke omfanget av båten, måtte kabelkanalen sikres før gravningen kunne fortsette. Sikringsarbeidet av kabelkanalen ble utført av Aktiv Veidrift. To H-bjelker lengre enn det området av kabelkanalen som skulle graves under ble lagt over sementkanalen. Kabelkanalen i sement ble fiksert til H-bjelkene med sju spennbånd. Det måtte tas i bruk luftpressbor for å få fjernet fastmurte masser og sement under og på siden av kabelkanalen. Dette medførte en stopp i det videre avgrensingsarbeidet da undersøkelsesområdet og de allerede eksponerte båtdelene måtte dekkes til for å beskytte funnet mens dette arbeidet pågikk.

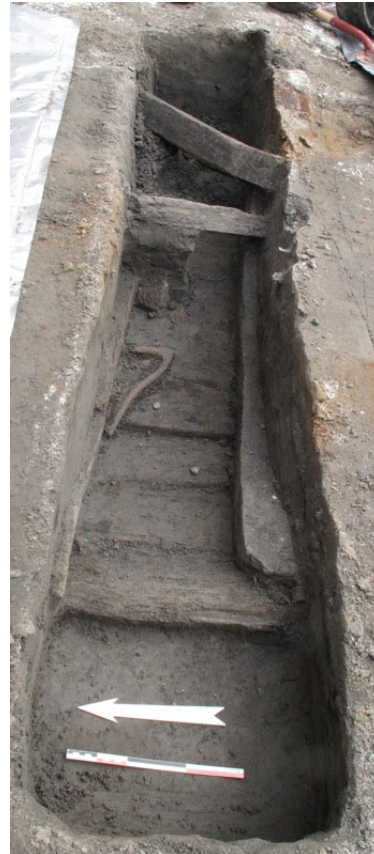
Figur 7 Sjakten S1 sett mot øst. Foto NMM.

det etablert en ny sjakt, S1, omtrent 1 meter lengre sør i undersøkelsesområdet. Plasseringen av S1 ble gjort langs delvis synlige bunnstokker, på tvers av båtens antatte lengderetning. Dette var også et ledd i avgrensingsundersøkelsen for å kunne anslå båtens omfang. S1 avdekte i bredden 3 delvis bevarte bordganger på hver side av en kjøll. Sjakta avdekte også to bandrekker, kun bevart ved bunnstokkene og et mulig topptømmer med et innhugg på toppen til en innvendig esing.

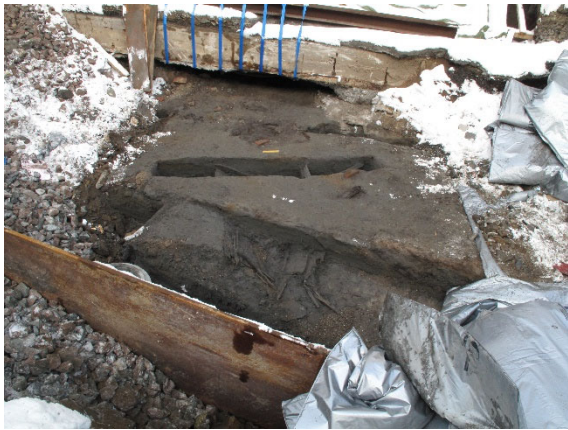
Figur 9 Området etter at sikringsarbeidet er ferdigstilt 28. februar 2011. Stålplata ses i forgrunnen. Bildet er tatt fra Schweigaardsgate mot Bussterminalen i nord. Foto NMM.

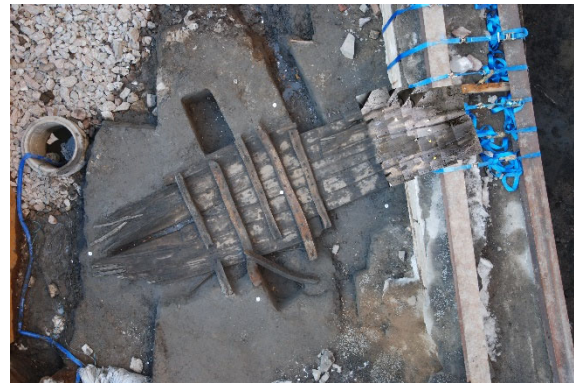
Figur 13 Oversiktsbilde og fotomosaikk satt sammen. Foto NMM.

Deler av akterenden av båten lå under kabelkanalen og kom derfor ikke med på liftfotoграфиene. Dette ble løst ved å lage en fotomosaikk. Kameraet ble plassert på stativ og det ble tatt suksessivt overlappende

detaljfoto. Disse ble så lappet sammen i en mosaikk og senere føyd til liftfotoet av båten. Dette bildet ble grunnlaget for tegningene av båten i tillegg til de georefererte liftfotoграфиene.

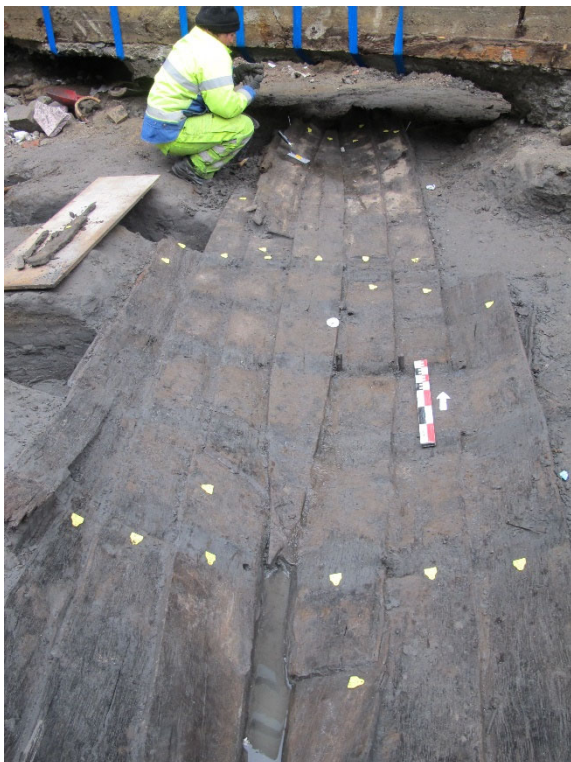
Figur 15 Vaterland I uten band. Gule dyremerkingtags plassert på hver enkelt hubbord og i snittene på innsiden av båten forut, midtskips og akterut. Akterenden skimtes under kabelkanalen i nord. Foto NMM.

Hver båtdel ble merket med Norsk Maritimt Museums sjøfunnummer og båtdelenummer (x-nummer), eksempel: NMM 03010113, X 1, 2, 3 osv. Merkingen ble gjort med PEG-bestandige husdyr-øremerker og festet med syrefaste spiker. Det ble satt ut tre rekker med tags hvor snittene i båten ble dokumentert med tegning. Disse ble målt inn med totalstasjon.

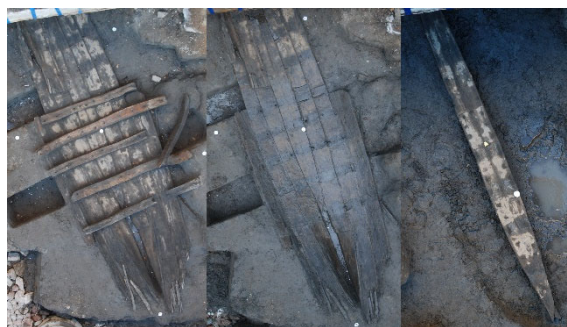
Figur 16 De tre lift-fotografiene av Vaterland I. Fra venstre; foto med band, foto uten band med kun hubbord, foto etter at hubbord er løftet ut hvor kun kjølen ligger igjen. Foto NMM.

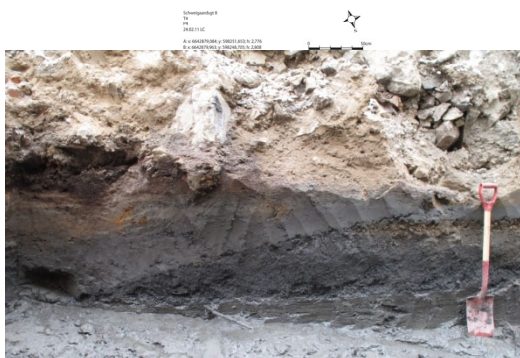
Figur 23 Tegning og bilde av massenes lagavsetning i profil 4 i sørveggen (mot Schweigaardsgate) på feltet. Sand- og grusmassene er trolig avsatt på elvebredden muligens i munningen av Akerselva. Foto NMM.

elvas opprinnelige løp i første halvdel av 1500-tallet. Massene og dens avsetningsmønster tyder på dette. Det er en svak helling mot øst (mot elvas opprinnelige løp) i massene som er tolket som vannavsatte sand- og gruslag avsatt langs elvas banke eller munning (Figur 23). Disse har lagt seg over et tilnærmet horisontalt leirelag som kan være tidligere sjø- eller elvebunn. Det ble tatt jordprøver av massene. De er sendt inn til diatoméanalyse ved Universitetet i Umeå (vedlegg 5) for å fastslå om de er avsatt i brakke-, eller saltvann.

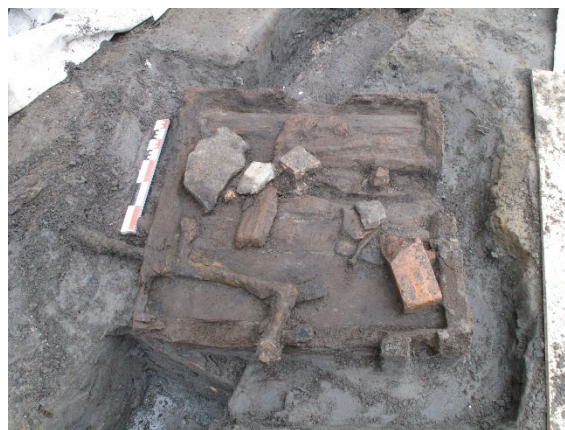
Figur 24 K1, foto tatt mot NØ. Foto NMM.

I tillegg til murene er det gjort funn av restene av en kasse, K1. Denne er tolket som en vannpost som er gravd ned i forbindelse med at området ble bebygget. Fyllmassene over båten består hovedsakelig av et lag med bygningsrester og fyllmasser som alunskifer. Bolverksgata og seinere Elvegata gikk langs med Akerselva i området rett over båten.

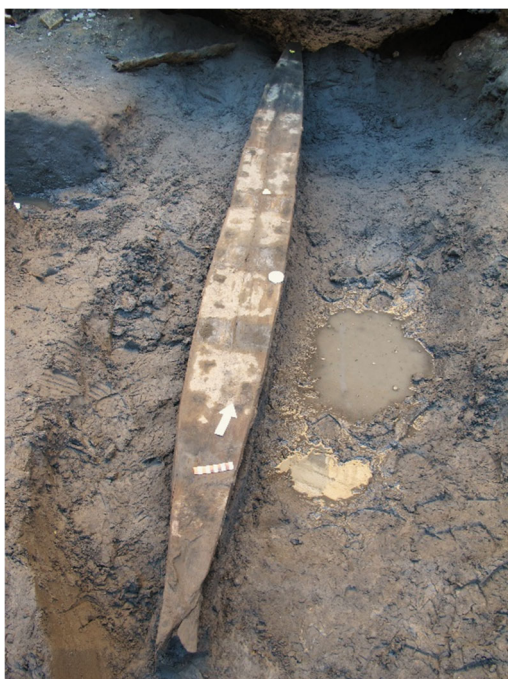
Figur 27 Foto av kjøl tatt mot N. Foto NMM.

Kjølen (X025) er tilvirket av eik og har en sigarform sett ovenfra. Den er 382 cm lang. Største bredde på midten er 27 cm, mot kun 9 cm i endene. Høyden er 8,5 cm på midten, og 10 cm i endene. Det er spor av slitasje på undersiden av kjølen. Dette kan stamme fra brukstiden eller fra tiden etter deponering ved elvebredden. Snittet er T-formet. På midten har kjølvvingene en bredde på ca. 11 cm ut fra kjølen. Dette fases ut mot endene hvor den utpregede T-formen forsvinner. Det løper en klinksaum langs kjølens vinger hvor det har sittet tre kjølbord av ulik lengde på babord og styrbord side. Enkelte steder er det doble spikerhull. Dette kan være forsterkninger gjort der sammenføyingen krevde det, eller det er reparasjoner som følge av slitasje. Det er skaring i begge ender av kjølen, på motsatt side av hverandre. I denne skaringen er det merker etter spikerhull. Dette er spor av feste til enten lot eller selve stevnene. Kjølen framstår symmetrisk både i endene og på sidene. Ut ifra avtrykkene på kjølens overside etter banda har det vært 8 til 10 bunnstokker over kjølen. Avstanden mellom dem har vært 20-40 cm. Kjølen er hogd ut av en halvkløyvd eikestokk. Det er slitasjespor på kjølens underside, og som nevnt kan disse stamme både fra bruksperioden og båtens påkjenninger etter den ble deponert.

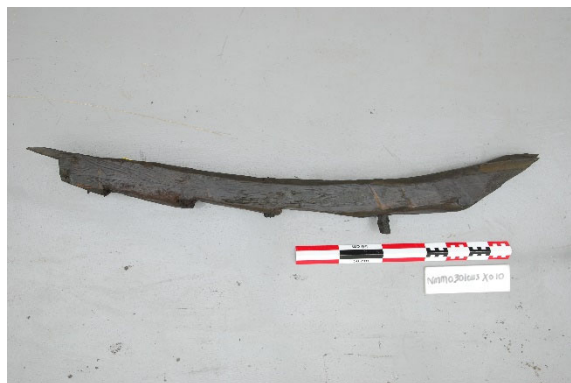
Figur 30 X010 topptømmer med uthugd hakk til esing t.v. Foto Kristina Steen NMM.

Toptømmer X010 har et hakk øverst som trolig er tilpasset å ligge mot en esing.

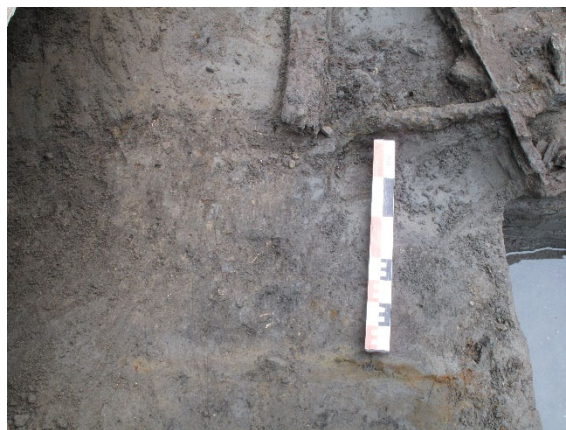
Figur 31 Foto av grøft med avløps/vannrør vest for båten og kassa K1. Bildet er tatt mot øst. Foto NMM.

med lite eksponering for oksygen. Det ble gjort noen løsfunn av fragmenter av det som troligvis har vært band, X001, X002 og X026. Det er også usikkerhet rundt topptømmeret X010 sin plassering. Det ble ikke funnet *in situ*, men det er trolig ikke helt ute av kontekst. X012 er et fragment av et hudbord som er forstyrret av den seinere gravde dreneringsgrøfta vest for båten.

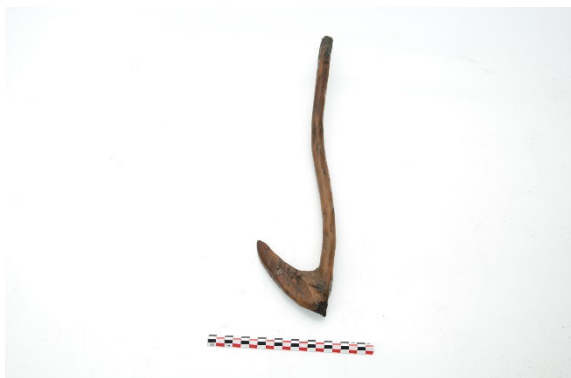
Figur 32 Båtshake eller klepp i tre, NSM.03010113x70. Foto K. Steen NMM.

ved undersøkelsene av den mulige vannposten K1, og i nedgravningen til jernrøret som går gjennom K1. Etter registrering av funn ble det bestemt at båtshaka skulle konserveres og innlemmes i samlingen. Den har fått nummer NSM.03010113x70. Resterende funn ble registrert, beskrevet og fotografert før avhending.

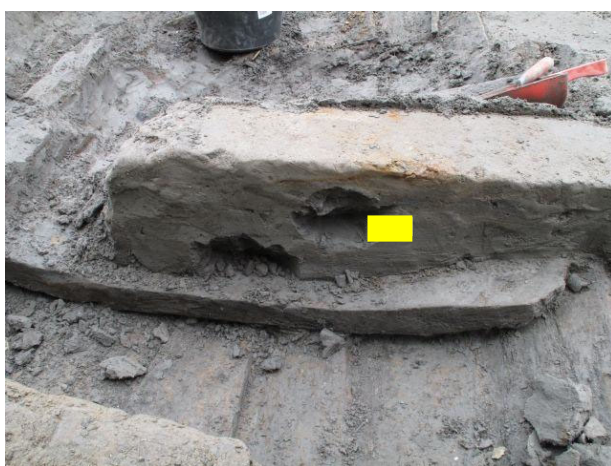
Figur 35 Profiltegning og foto av hvor prøve nr 6 er tatt. Tegning og foto NMM.

som lever i trær, langs vannkanten og i generelt fuktige områder. Prøve 6 over båten (se Figur 35) var relativt artsfattig og inneholdt noen akvatiske arter og insekter som trives i fuktige områder. I prøve 13 fra sjiktet under båten (se Figur 36) ble det funnet insekter som trives i ferskvann, gjødsels/åtselsbiller og arter som trives i fuktige områder (Linderholm et al. 2011, 6-7).

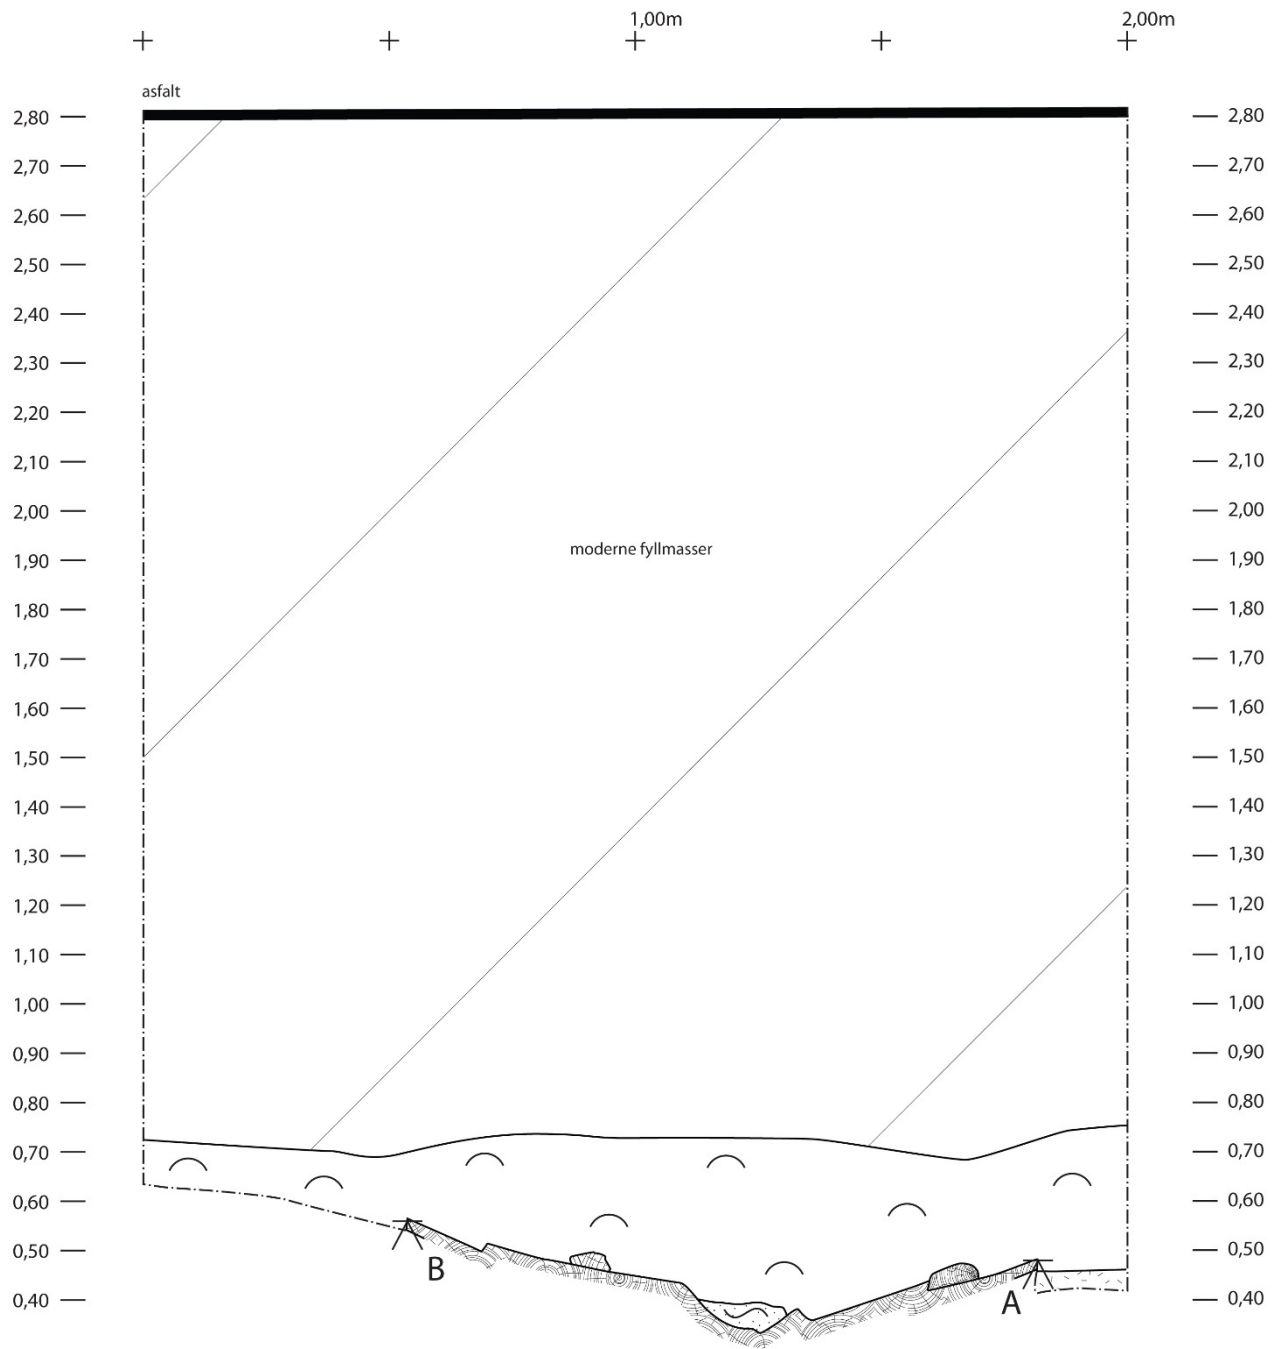
Tegning 2. Profil 2. Tegning L. Carrasco NMM

Schweigaardsgate 8
 T2
 P2
 17.02.11 LC
 A: x: 6642883,214; y: 598252,353; h: 0,471
 B: x: 6642883,612; y: 598251,097; h: 0,555

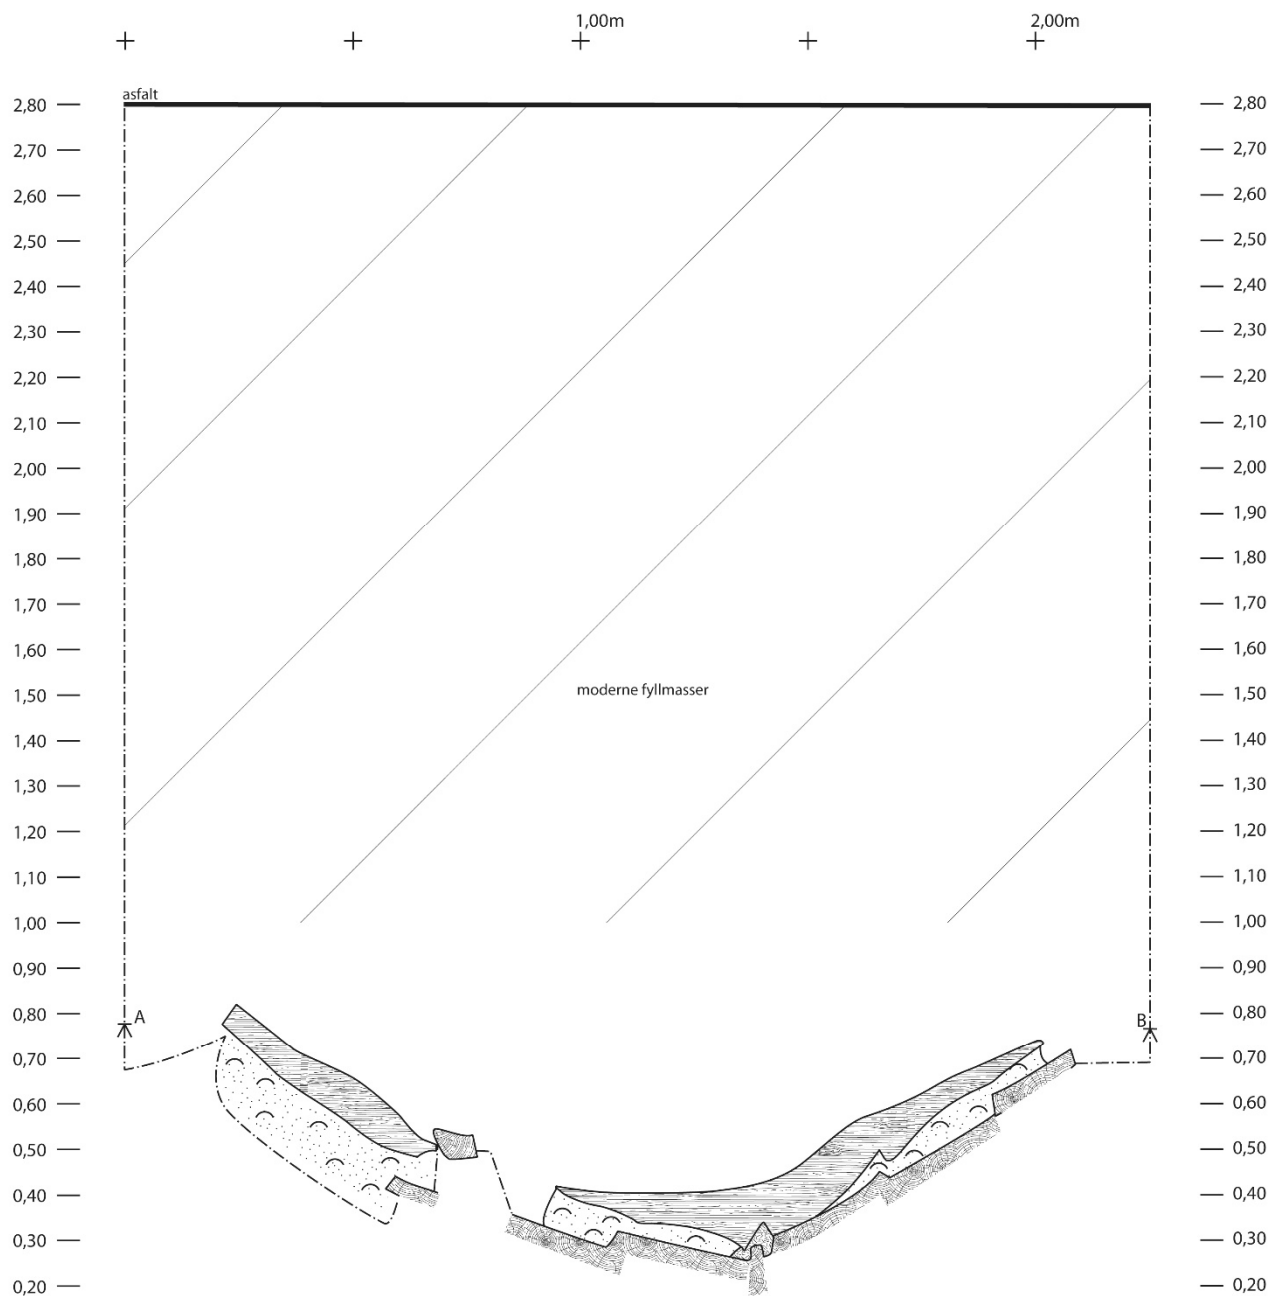
Tegning 5. Profil 5. Tegning R. Borvik NMM

A: x: 6642884,159; y: 598252,966; h: 0,788
B: x: 6642883,748; y: 598250,767; h: 0,705

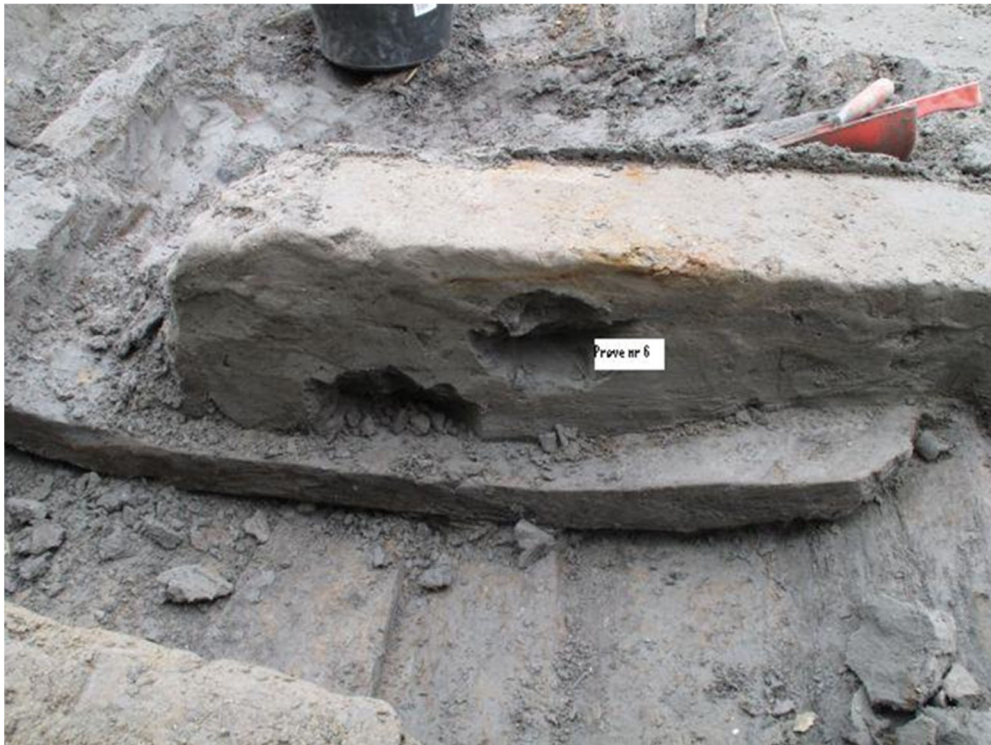
Profiltegning og foto. Uttak av prøve nr. 6. Tegning og foto NMM

Prøve nr.	Lag	Beskrivelse
6	LAG 1, PROFIL 3 12-18 CM OVER BAND	Massene består av gråblå silt
3	LAG 14,FRA BUNNEN AV BÅT	Plante- og skogsavfall som blader, greiner. Hoggflis.Bark. Gråblåsilt
13	LAG 16, FRA LAG UNDERBÅTEN	Leire med sjøgrell og skjell. Undergrunn. Elve/sjøbunnmasser

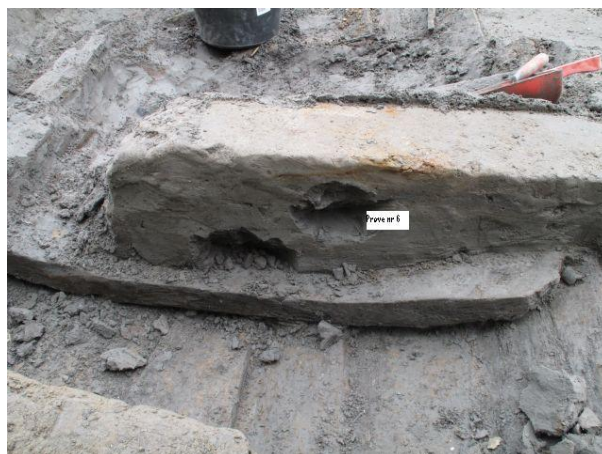
Profiltegning og foto av hvor prøvenr 6 er tatt. Tegning og foto NMM

MALNo	FieldNo	Layer	FieldNote	Beskrivning
11_0016_001	MP nr 03	Lag 14	fra bunnen av båt	Plante- og skogsavfall som blader, greiner. Hoggflis. Bark. Gråblåsilt
11_0016_002	MP nr 06	Lag 1	profil 3, 12-18 cm over band	Massene består av gråblå silt
11_0016_003	MP nr 13	Lag 16	fra lag under båt	Leire med sjøgrell og skjell. Undergrunn. Elve/sjøbunnmasser
