M/S Brandbu - Rapport etter arbeidet i 2015

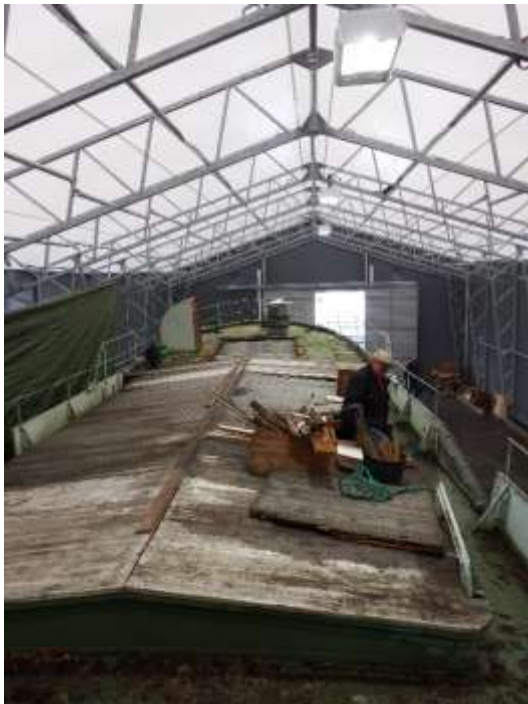
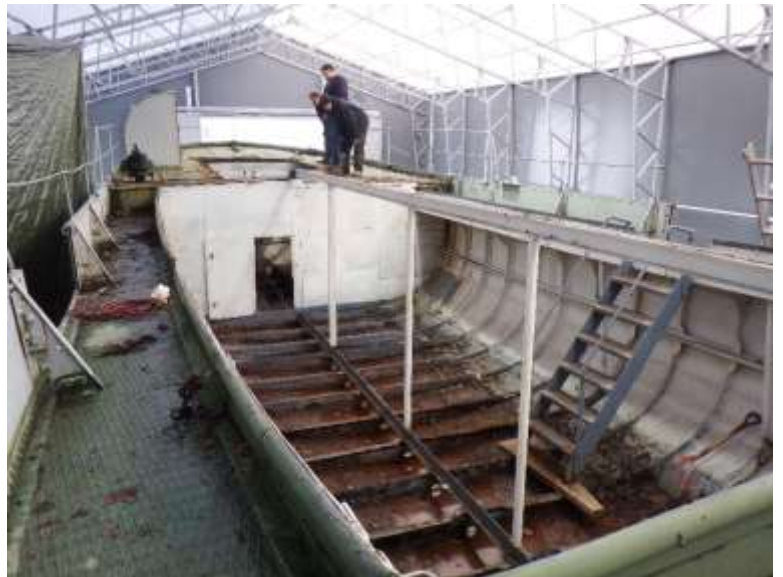
I vinterperioden januar-mars ble det arbeidet med søknader, mannskapslugar og tilrettelegging av anleggsområdet. Strømtilførsel var blitt ordnet året før og kabel montert via lysstolpene. En plashall på 12*30 meter fra OB.Wiik ble montert over skipet i begynnelsen av mars. I forkant hadde venneforeningen bidratt til å skaffe fyllmasse og graver slik at grunnen ble rettet opp og stabilisert. Vi var også heldige og fikk bistand utover generell kabelpåvisning slik at jordankere ikke kom i konflikt med private kabelgrøfter i området. Hallen har 4*4 meter skyveport med lås og montert lysrekke i taket som gir godt arbeidslys. Det er to regulerbare vifter som holder RF nede, men ingen isolasjon. Hallen gir godt vern for vær og bidrar til å sikre skip og anlegg. Det er også påkrevd som tilretteleggelse av arbeidsplass for verftsarbeiderne, samt sikring av utstyr og maskiner i forbindelse

med stålarbeidet. Det er gjort enkelte HMS-tiltak, blant annet er ny tilkomst opp i skipet montert med rekkverk som erstatning for tidligere stige. Det er også gjort støyreducerende tiltak. Verneutstyr og førstehjelpspakke er tilgjengelig. Hallen er en privat-initiert gave til venneforeningen som koster prosjektet en symbolsk sum i forhold til verdien, den kan disponeres i to år. Venneforeningen har tilsyn med hallen i anleggsperioden og tar hånd om nedmontering og borttransportering. Museet har søkt og fått midlertidig anleggs- og byggetillatelse for hallen. Det er laget en SHA-plan og sendt melding til Fylkesmannen om virksomhet etter forurensningsforskriften kapittel 29: Forurensninger fra mekanisk overflatebehandling og vedlikehold av metallkonstruksjoner (inkludert skipsverft). Arbeidshallen står vederlagsfritt på kommunal grunn og vi har god dialog med eksisterende leietakere av området (Småbåtforeningen), andre brukere og naboer.

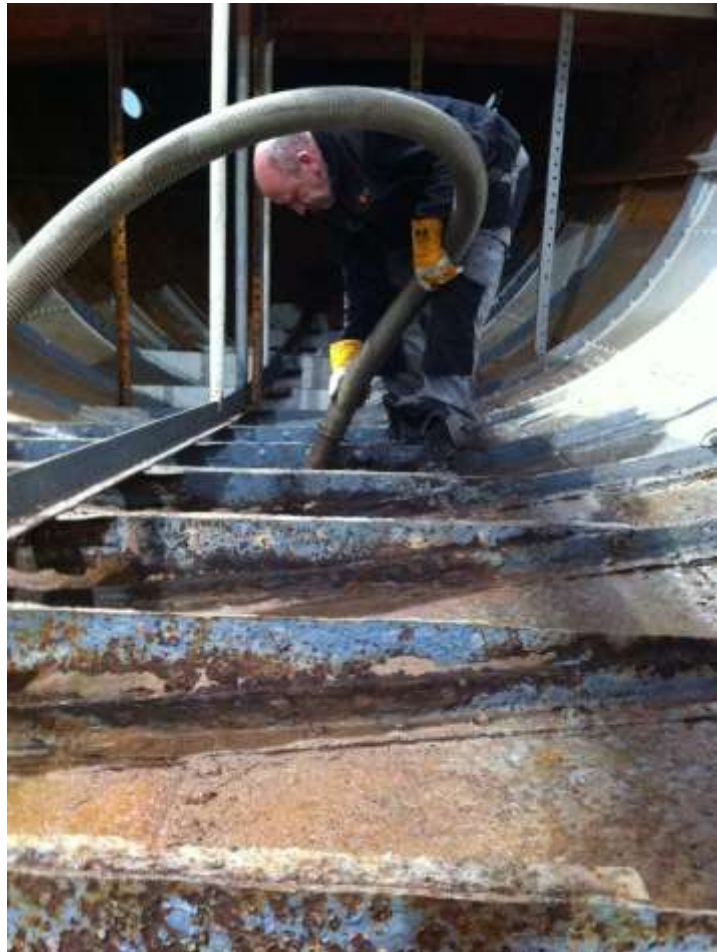
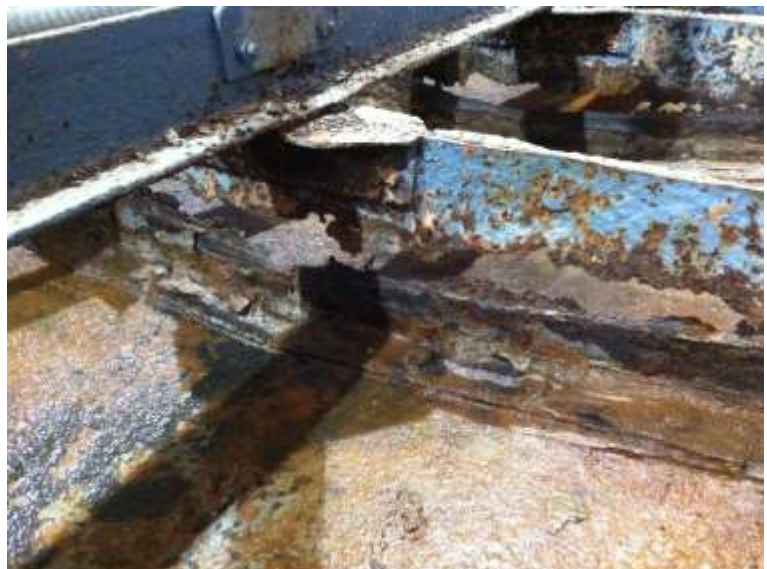
I midten av april var skipet ferdig rengjort og anlegget ble klargjort for sandblåsing. Vi hadde befarig og veiledning fra Metalliseringsverket som skulle stå for overflatebehandlingen undervegs. Sandblåsing startet 2.mai og ble avsluttet første uken i juni. Etter anbefaling fra Bredalsholmen ble

skipet blåst både utvendig og innvendig slik at det skulle bli god tilgang på undersøkelse av stål.

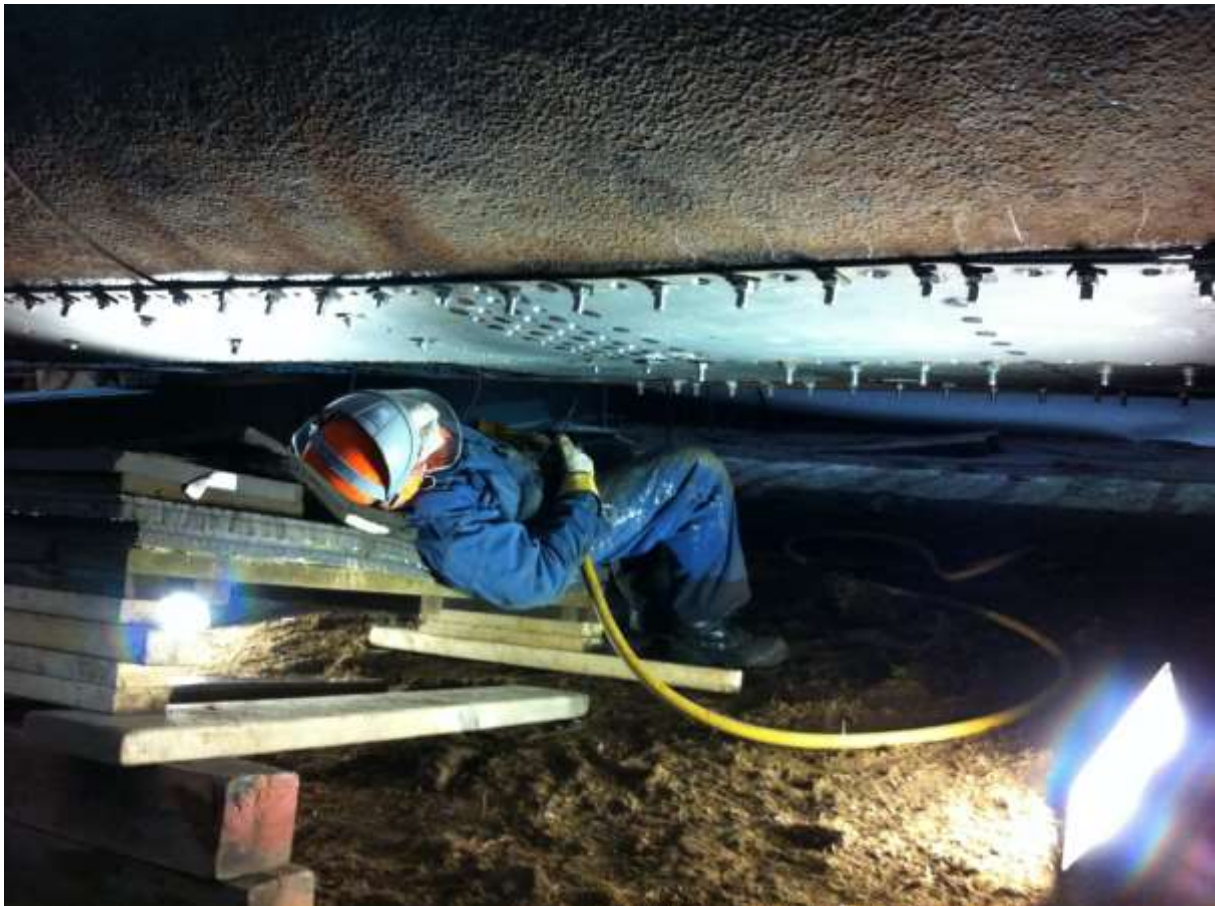
24. august var det oppstart av stålarbeider på «Brandbu». BDF arbeider utfra en rotasjonsplan der tre mann jobber i toukers skift på skipet med en ukes mellomrom. BDF har tidligere gjort en tilstandsvurdering av «Brandbu» og satt opp kalkyle over arbeid utfra denne. I august ble det foretatt nye målinger av hudplater og bestemt hvilke som må skiftes. Rapporten er tidligere sendt RA men kan ettersendes på ny hvis ønskelig. Opprinnelig har platetykkelse trolig ligget på 6 mm. Det godtas en resttykkelse på 20% reduksjon, noe som setter grensen ved rundt 4,8 mm. Enkelte områder har store groptæring som gjør målinger usikre. Andre steder er det hull. Plater under 4 mm og områder med mye groptæring vil bli skiftet. Man har i tillegg valgt en løsning der man skjærer ut deler og sveiser inn ny på de platene med mindre skader. Arbeid utføres på bakgrunn av tilstandsrapporten som ble laget av BDF i 2013, de befaringer BDF har utført før og etter sandblåsing, samt tykkelsesmålingene som ble utført (rapport datert 3.9.2015). BDF dokumenterer eget arbeid og informerer oss godt underveis. Pga usikkerhet underveis ble det foretatt ny måling i desember som påviste behov for mer utskifting.

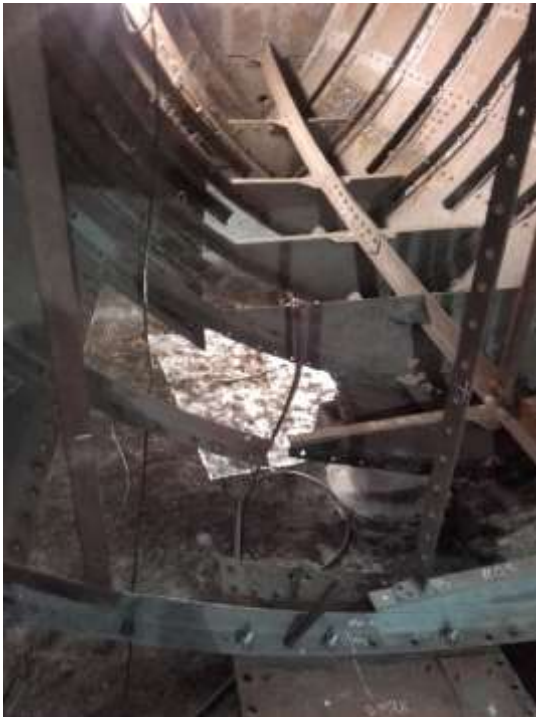
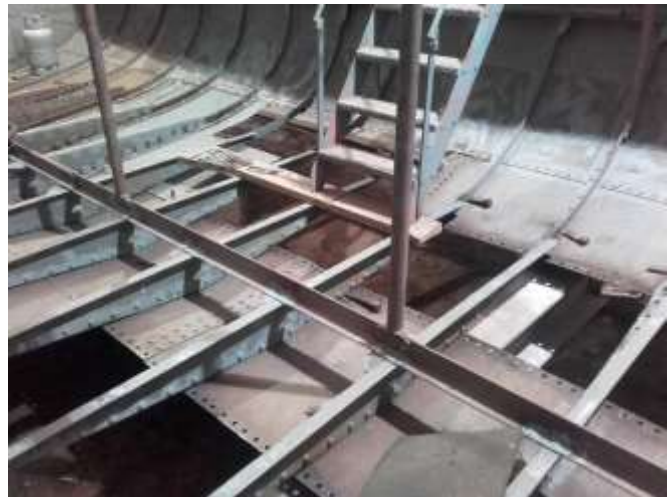
For å sikre at ikke konstruksjonen vrir seg ble bunnstokker og spant prioritert i første fase. Annenhver av bunnstokkene inkl. de deler av spant som skal tas demonteres og måles om gangen. Der deler er fjernet har vi, i den uken BDF produserer nye deler på verftet, rengjort stålet med nålepikke og påført Ovatrol. Deretter har BDF malt med Tikkorila Temazinc 99 før nytt stål monteres. Klinkehull er stanset ut på stedet med lokkemaskin, noe som innebærer at de må brosjeres før klinking. Deretter varmklinkes bunnstokker og spant. Hudplater i området som skal skiftes fjernes. Arbeidet med utskifting av bunnstokker og spant, samt deler av kjølsvin ble ferdigstilt i oktober. Samtidig ble enkelte hudplater fjernet og målt opp. Arbeid med demontering og nyproduksjon av hudplater ble igangsatt i oktober og fortsatte ut desember. I november var flertallet av platene som skal skiftet fjernet og sendt til verftet for produksjon. Innfesting av nye plater ble igangsatt i november og klinking foregikk frem til avslutning av året. Som varslet kom man ikke i havn med platearbeidet som ønsket, men arbeidet så langt er utført tilfredsstillende og kan vise til god progresjon med tanke på dels vanskelige forhold på anleggsområdet. BDF startet arbeid på casingen sist år og har ferdigstilt dette i år. Casingen er klar til montering når motoren er tilbake i «Brandbu».

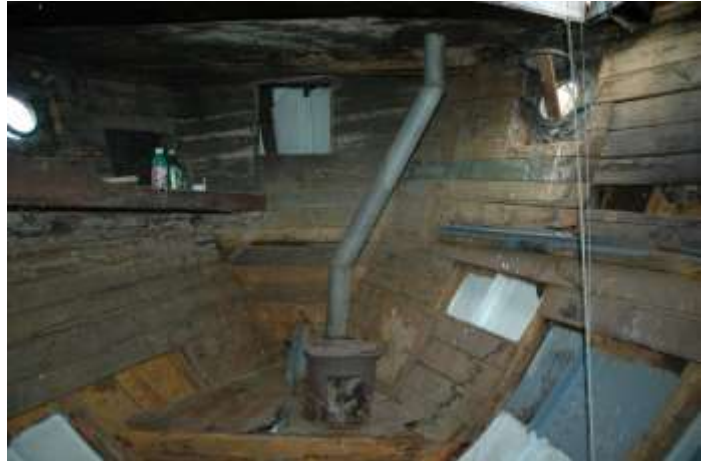
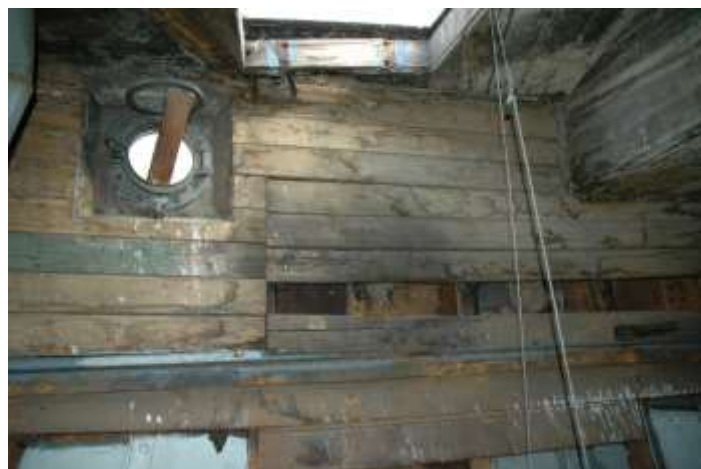
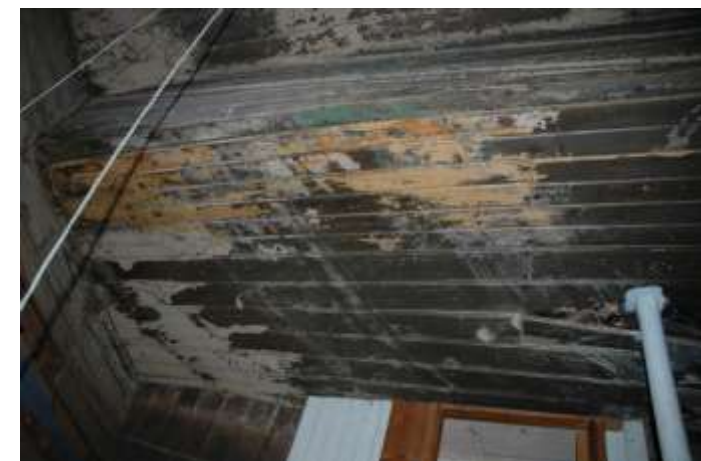
Ved årsskiftet 2014/15 var mannskapslugaren ferdig dokumentert og klar for demontering. Vi måtte avvente demonteringen til arbeidshallen var oppe. Det er Morten Hjelløy som har stått for arbeidet med å dokumentere (foto og tegninger), lage malingsstrapper, måle opp, merke og demontere panel og restene etter inventaret. Hjelløy har god erfaring fra maritime interiører og har skissert opp ulike muligheter for en rekonstruert lugar. Han har også gjort en vurdering av materialene med tanke på gjenbruk. Svært mye av treverket er av en slik stand at de ikke egner seg til bruk. Hjelløy har god dialog med lokal bygningsvernhandverker som også er aktivt medlem i venneforeningen og i fortidsminneforeningen, Espen Bonsak. Bonsak og Hjelløy har til sammen høy kompetanse og er svært viktige ressurser i prosjektering av en tilbakeføring, evt. en rekonstruksjon av lugaren. Hjelløy har gjort flere interessante observasjoner som tyder på at lugaren har blitt vesentlig endret, trolig i forbindelse med at dampmaskinen ble erstattet med råoljemotoren. Ved at kjele og kullbaks ble fjernet kunne skottet mellom maskin og lasterom flyttes akter. Dette er samme observasjon som BDF påpeker – spor i lasteromskarmen viser hvor tidligere skott har vært. Da akterskottet ble flyttet har trolig skott mellom lasterom og forpigg (lugar/bysse) blitt flyttet akterover slik at

lugaren er blitt noe større. Man har da satt opp treskott med dør og vindu inn til lasterom. Av dette skottet var det kun stenderverk, innvendig panel og dørkarm igjen. Det er stor variasjon i panel og malingslag. Lugaren utmerker seg ellers ved sin enkelhet og funksjonalitet, snarere enn form og detaljer. Det er enkelt listverk (uten profil), ingen spor etter omramming av køyene og noe bruk av mindre gode materialer (eksempelvis hon). Inntrykket er at lugaren er laget av lokale snekkere, med lite eller ingen bakgrunn fra skipsinteriør. Materialer er delvis gjenbrukt, trolig fra annen innredning. Det er en arbeidsbrakke (lik skogsbrakke) på vann, og man kan ane at innredningsnekkeren har klødd seg litt i hodet over vinkler og grader. Den enkle innredningen og utformingen er noe av det som gjør mannskapslugaren unik og spesiell. Hjelløys rapport er tidligere sendt RA.
