| Gravvård | Kyrkogård Tysslinge | |
| Läge Kv. MK | Gravplatsnr 201 | Årtal |

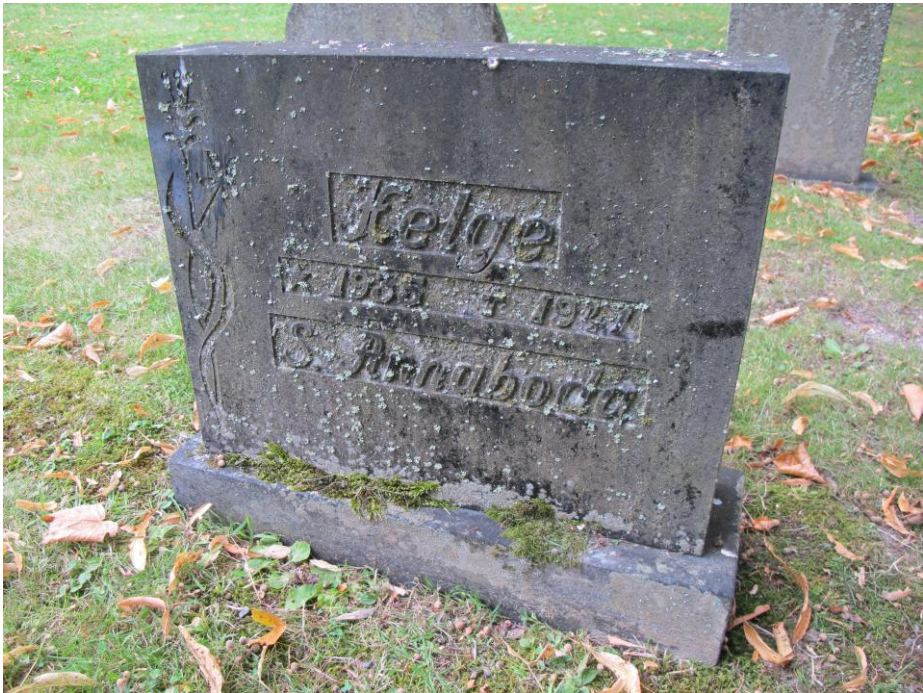
| Skador Sättning, mossa/lav | | |
| Beskrivning Liten slät sten med rakt överstycke. Polerad framsida med försänkta inskriptionsytor, till vänster på stenen dekor i form av en stiliserad blomma. | | |

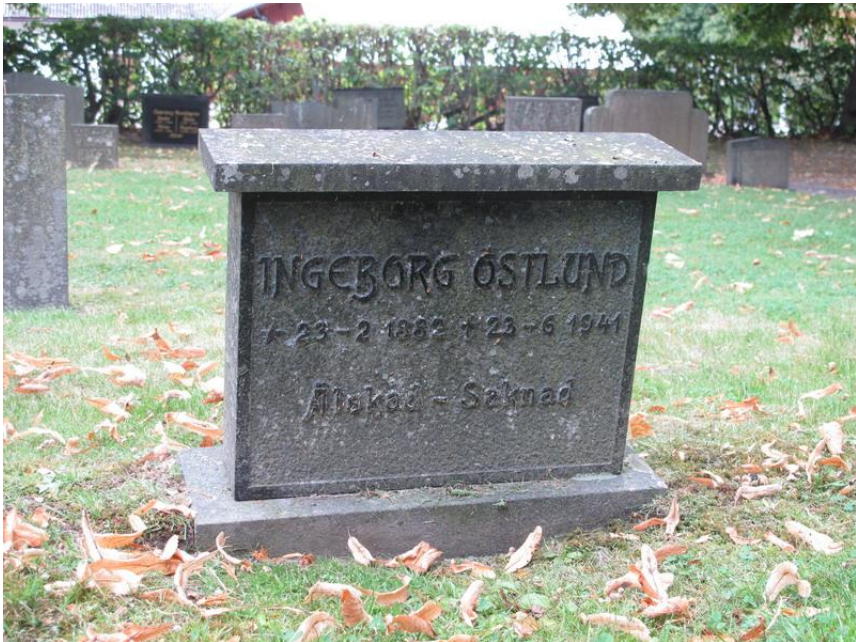
| Läge Kv MK | Gravplatsnr 205 | Årtal |

| Skador Sättning, mossa/lav | | |
| Beskrivning Liten sten som kröns av överliggare med slät yta. Inskriptionsytan har en dekorativt huggen yta och omges av smal polerad ram. Stenen är placerad på sockel med slåthuggna ytor. | | |

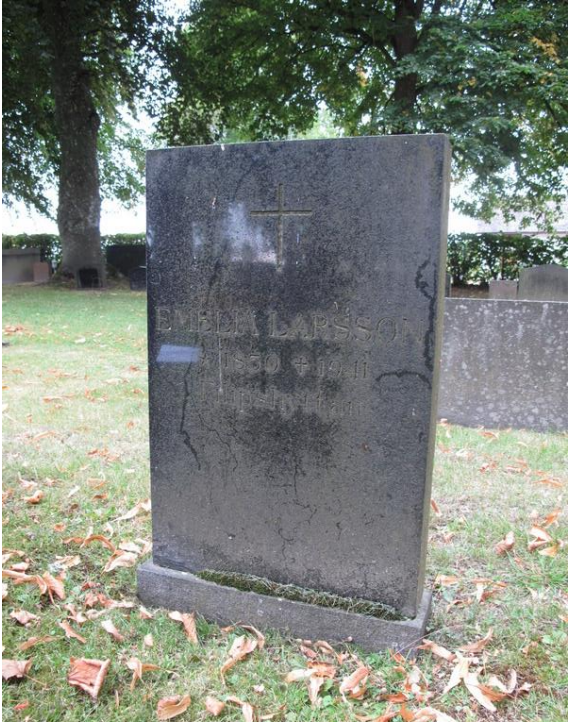
| Läge Kv MK | Gravplatsnr 206 | Årtal |

| Skador Mossa/lav | | |
| Beskrivning Stående sten med polerad framsida, övriga sidor är släthuggna. Stenen är placerad på sockel med dekorativt huggen yta. Dekoren utgörs av hugget kors i den övre delen av stenen. | | |

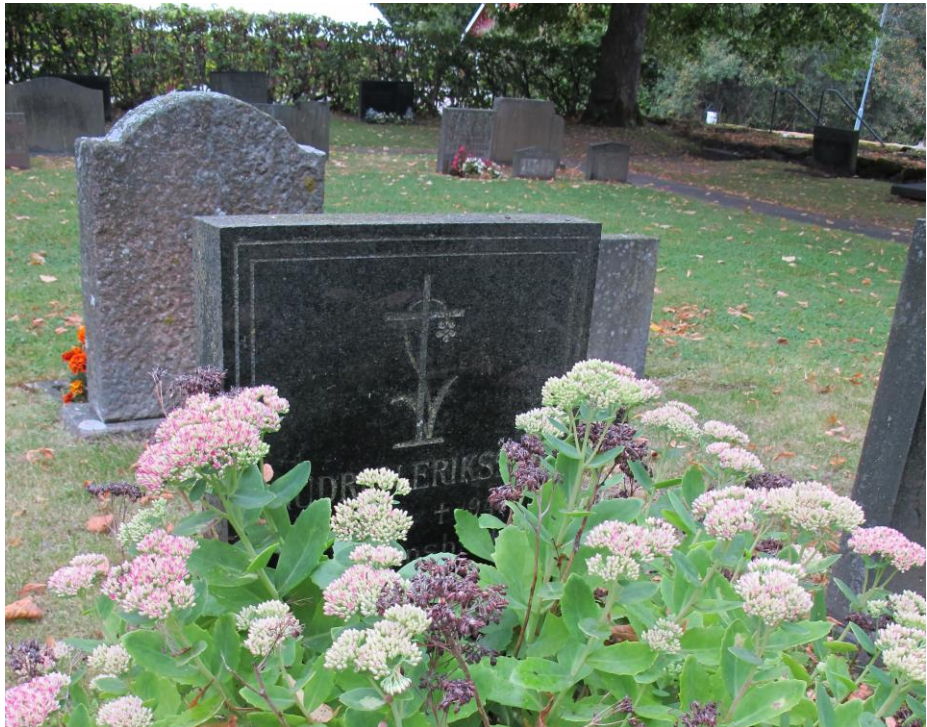
| Läge Kv. MK | Gravplatsnr 207 | Årtal |

| Skador Mossa/lav | | |
| Beskrivning Stående sten med slätpolerad framsida och krysshamrade sidor och bakstycke. Stenen är dekorerad med kors och blomma i övre delen, i ytterkanten en fint huggen ram bestående av två linjer. | | |

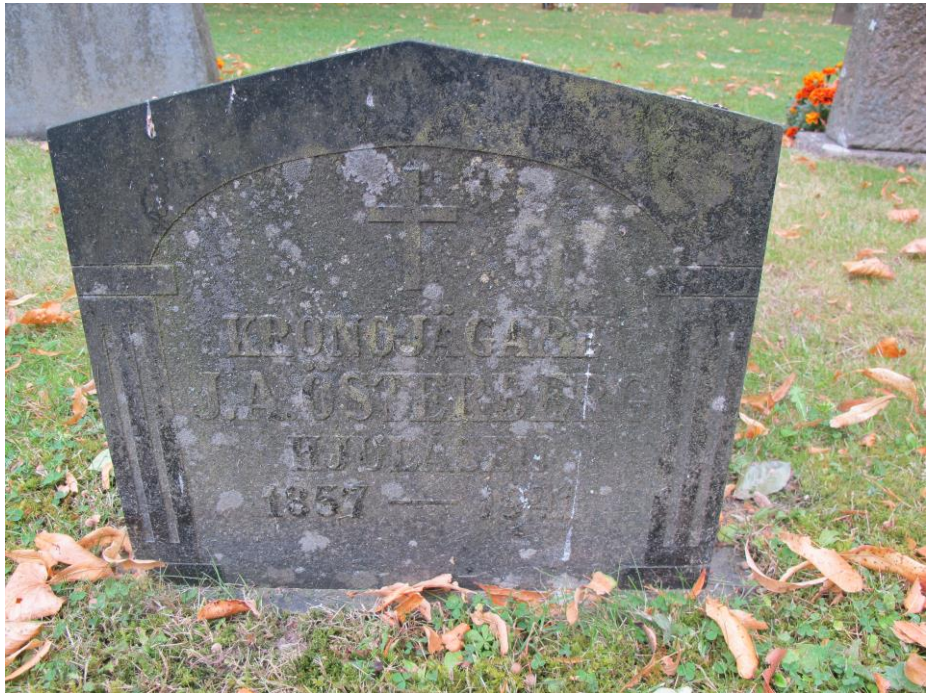
| Läge Kv. MK | Gravplatsnr 208 | Årtal |

| Skador Sättning, mossa/lav | | |
| Beskrivning Låg liten sten med flackt spetsigt krön. På var sida om inskriptionsytan finns stiliserade kolonner samt ett kors i övre delen. | | |

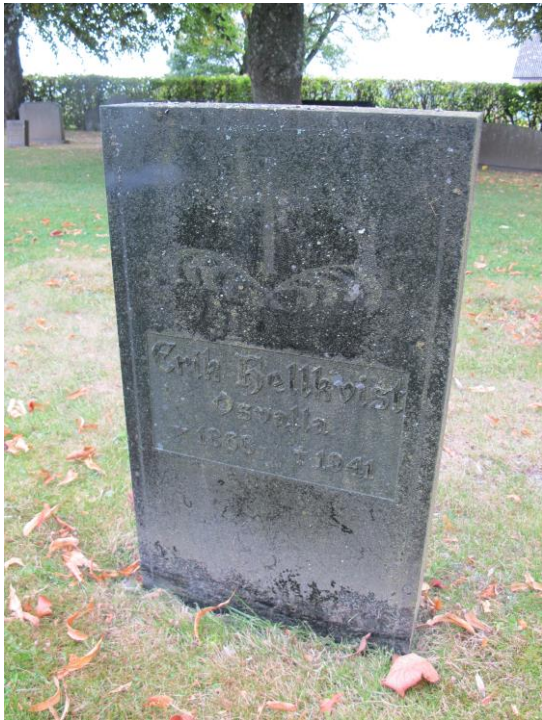
| Läge Kv. MK | Gravplatsnr 211 | Årtal |

| Skador Mossa/lav | | |
| Beskrivning Stående lät sten med polerad framsida och försänkt inskriptionsyta. Dekor i form av kors och korslagda palmlblad i övre delen. | | |

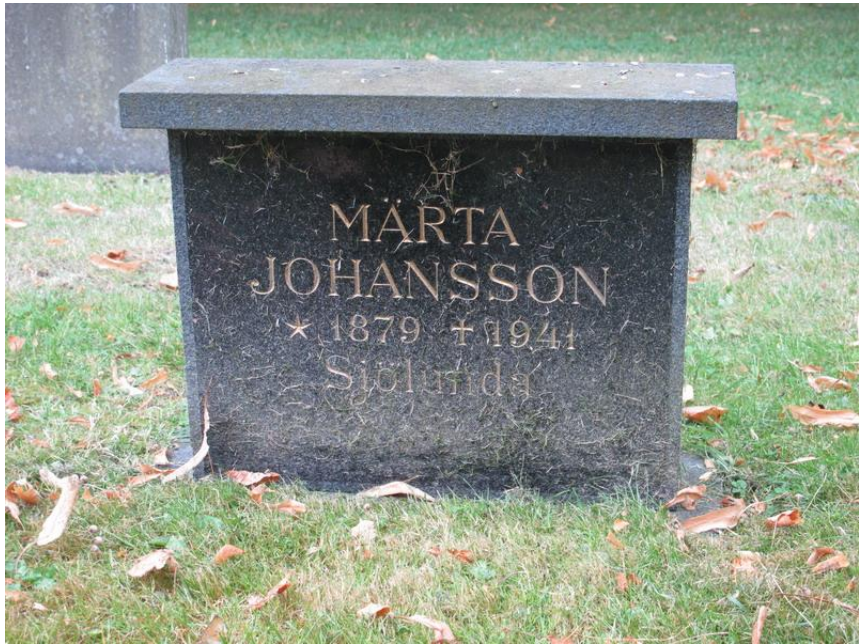
| Läge Kv MK | Gravplatsnr 213 | Årtal |

| Skador Sättning, mossa/lav. Gräset växer över sockeln. | | |
| Beskrivning Liten sten med släthuggen yta och krönt med överliggare. Stenen har polerad framsida med huggen kant. Stenen är placerad på sockel med släthuggen yta. (Hör samman med gravvård 218?) | | |

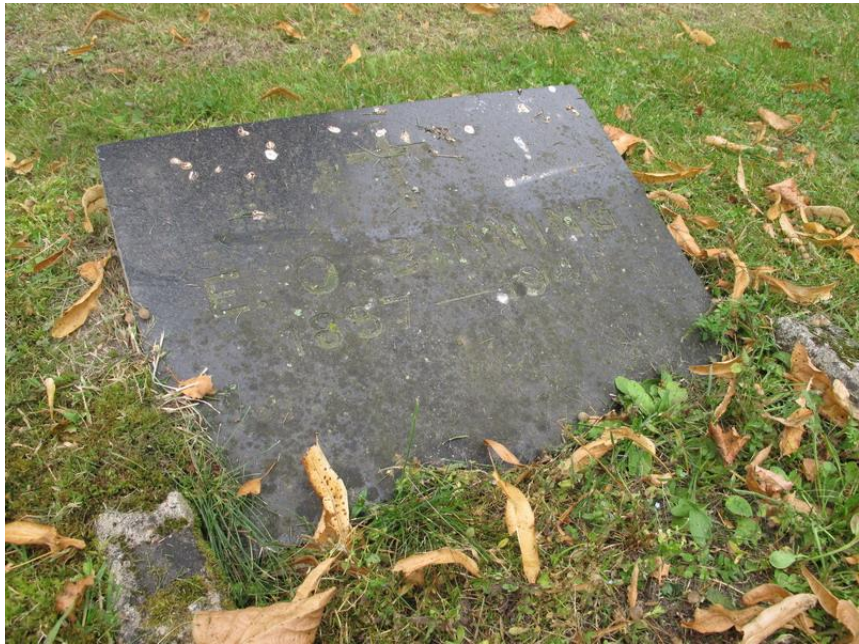
| Läge Kv MK | Gravplatsnr 214 | Årtal |

| Skador Sättning, mossa/lav | | |
| Beskrivning Liten sten med snedställd samt polerad ovansida som även utgör inskriptionsyta. Övriga sidor är släta. Dekoren utgörs av ett kors i den övre delen av stenen. | | |

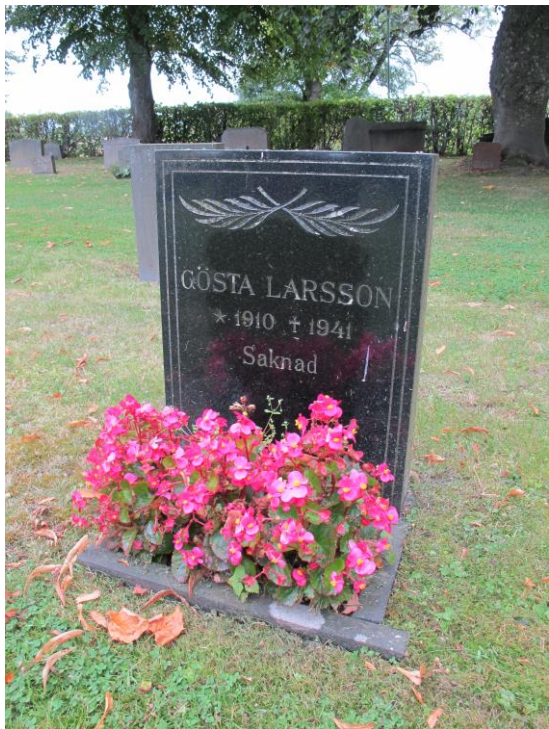
| Läge Kv. MK | Gravplatsnr 215 | Årtal |

| Beskrivning Stående sten med rakt överstycke. Slätpolerad framsida, sidor och bakstycke har en fint ”prickhuggen” yta. Försänkt dekor i form av korslagda palmlblad i övre delen och samt ram i ytterkant. | | |

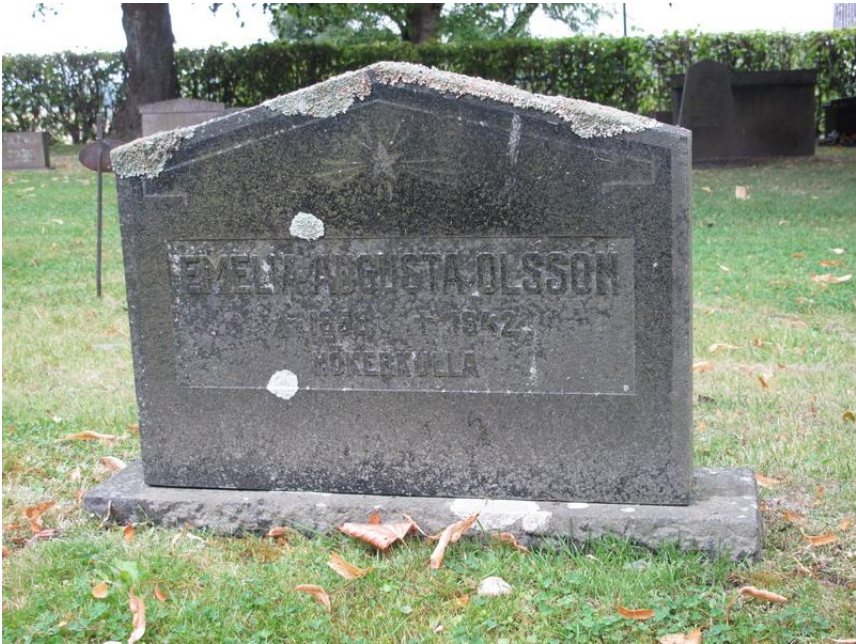
| Läge Kv MK | Gravplatsnr 217 | Årtal |

| Skador Sättning, mossa/lav | | |
| Beskrivning Sten med flackt toppigt krön. Stenen har polerad framsida med huggen kant. Övriga sidor är slåthuggna. Dekoren är huggen och stilistiskt utformad för att ge formen av ett tympanonfält samt strålomgärdad stjärna. Stenen är placerad på sockel med dekorativt huggna sidor. | | |

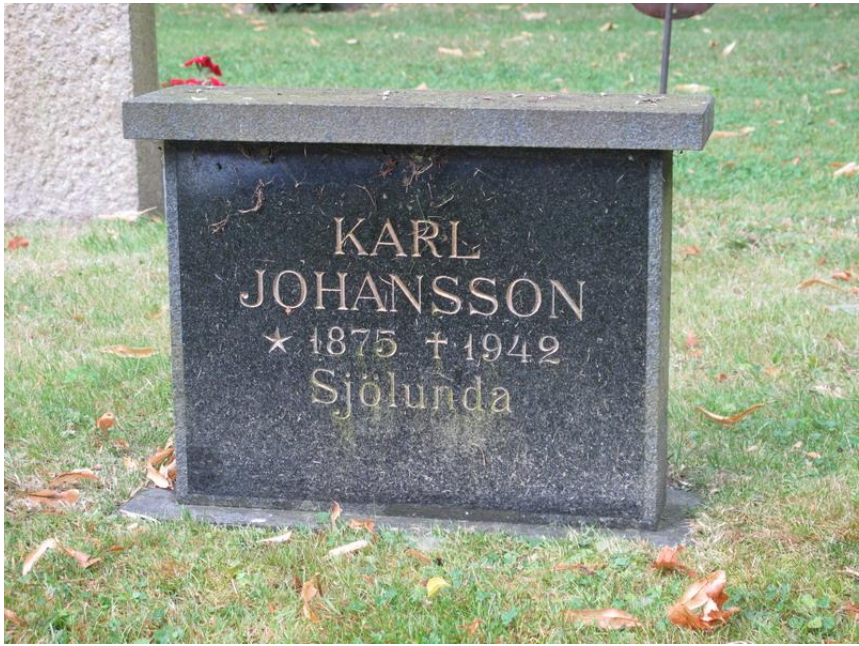
| Läge Kv MK | Gravplatsnr 218 | Årtal |

| Beskrivning Liten sten med släthuggen yta och krönt med överliggare. Stenen har polerad framsida med huggen kant. Stenen är placerad på sockel med släthuggen yta. (Hör troligtvis samman med gravvård 213) | | |

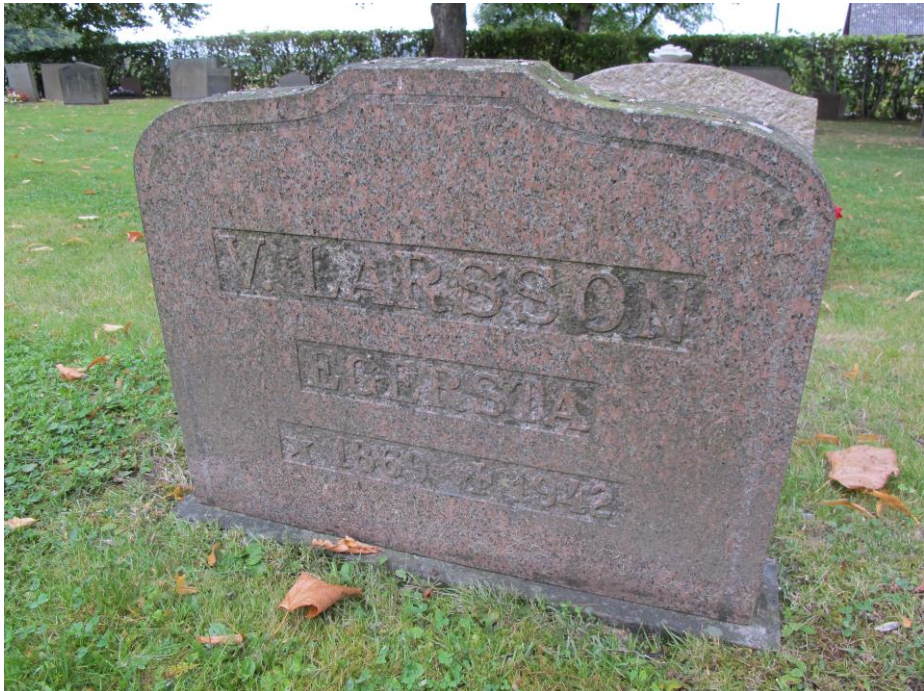
| Läge Kv. MK | Gravplatsnr 219 | Årtal |

| Skador Sättning, mossa/lav | | |
| Beskrivning Låg bred sten med rundade hörn och rakt förhöjd mittparti i övre delen. Framsidan är polerad med försänkta ”prickhugna” inskriptionsytor samt försänkt, dekorativt utformad ram. | | |

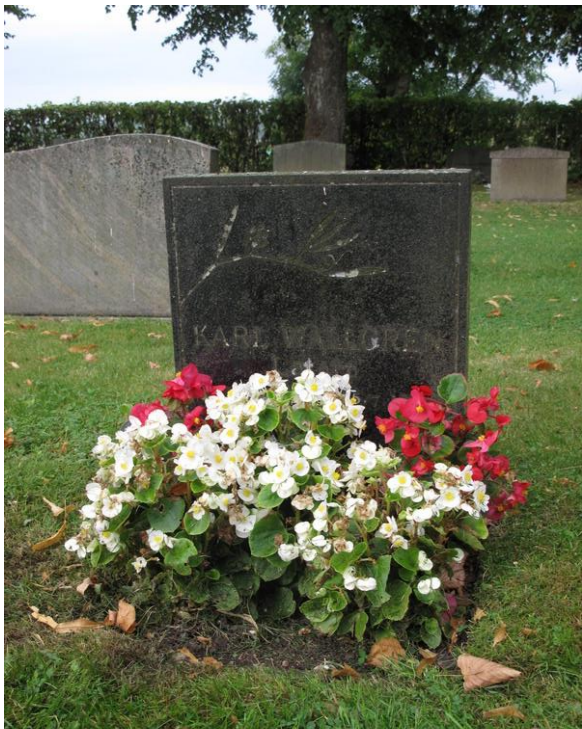
| Läge Kv MK | Gravplatsnr 220 | Årtal | |

| Skador Mossa/lav | | | |
| Beskrivning Sten med polerad framsida med smalt huggen ram längs kanten. Dekoren utgörs av stiliserad växtslinga. | | | |

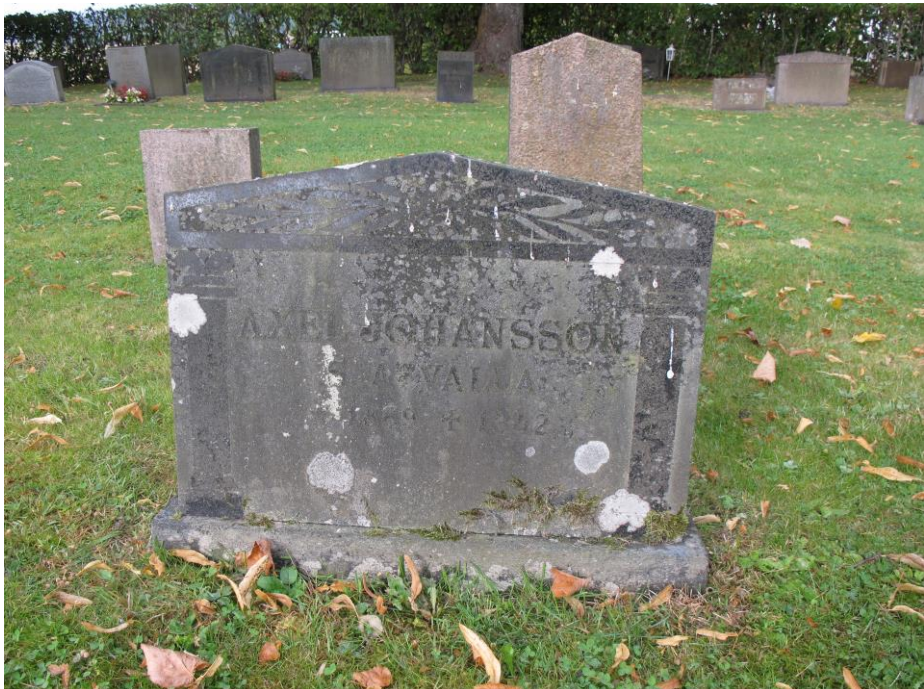
| Läge Kv. MK | Gravplatsnr 225 | Årtal |

| Skador Sättning, mossa/lav | | |
| Beskrivning Bred låg sten med svagt spetsigt krön. Slät framsida med polerad dekor i form av tympanonfält samt kolonner på var sida omskriftsytan. I tympanonfältet två korslagda palmkvistar. | | |

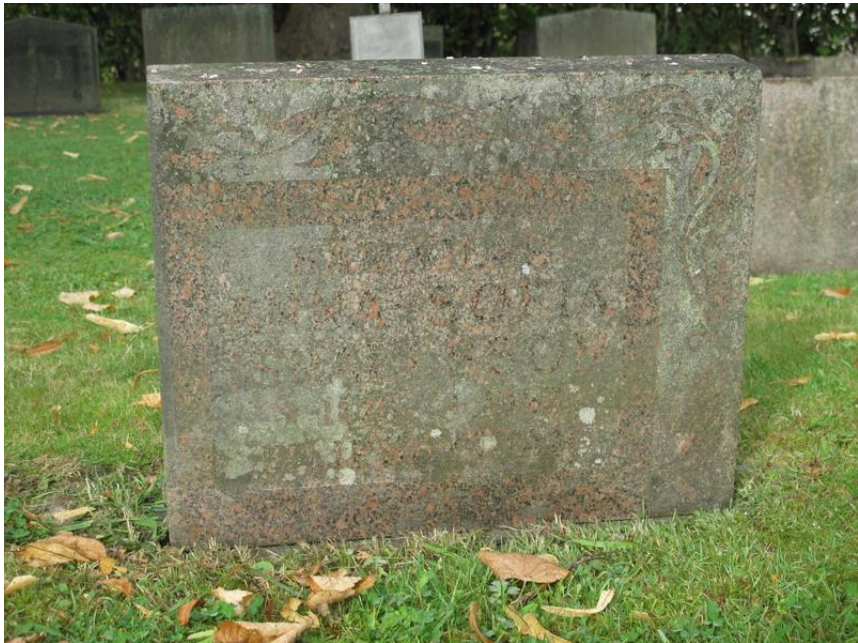
| Läge Kv MK | Gravplatsnr 226 eller 227, ej med i registret. | Årtal |

| Skador Sättning, mossa/lav | | |
| Beskrivning Liten sten med släthuggen yta. Bred polerad ram kring inskriptionsytan som är placerad åt vänster på stenen. Polerad dekor i form av en stiliserad bladslinga som omger inskriptionsytan på två sidor. Placerad på sockel. | | |

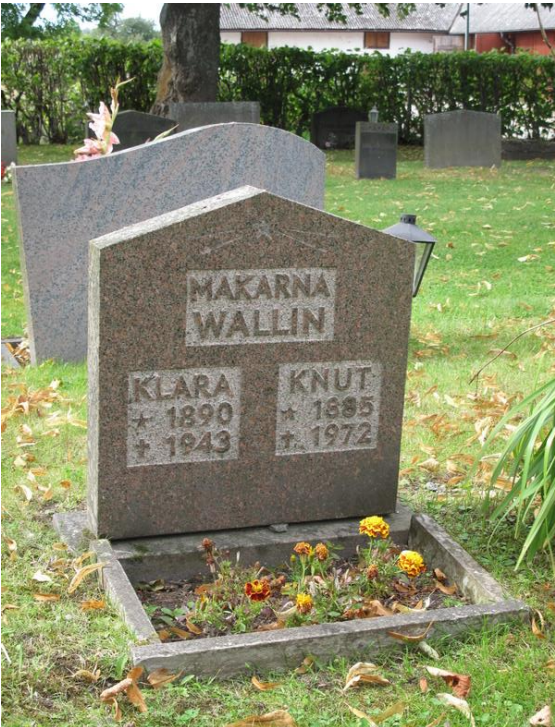
| Läge Kv MK | Gravplatsnr 229 | Årtal | |

| Skador Sättning | | | |
| Beskrivning Sten med flackt spetsigt krön. Polerad framsida samt dekor i form av strålomgärdad stjärna i den övre delen av stenen. | | | |

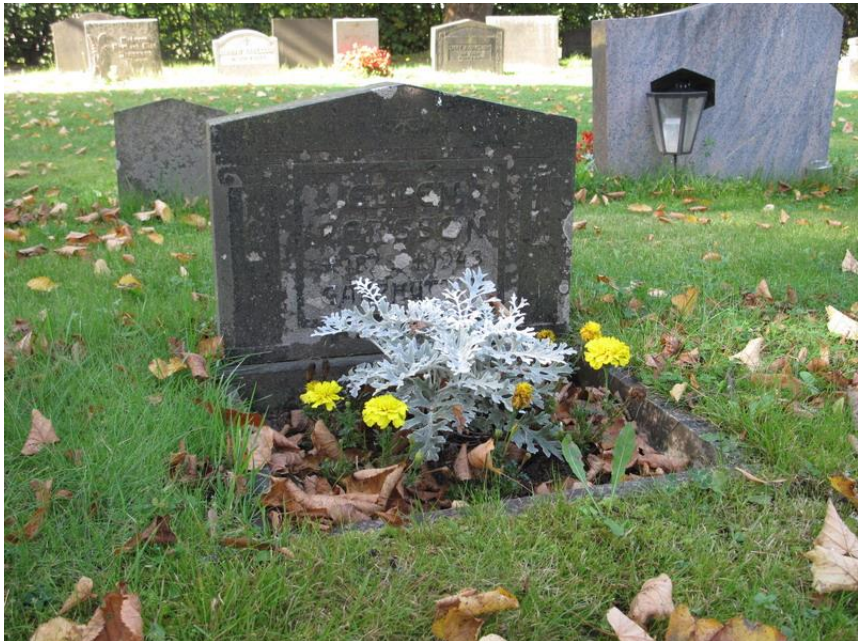
| Läge Kv MK | Gravplatsnr 230 | Årtal |

| Skador Mossa/lav | | |
| Beskrivning Mindre sten med flackt spetsigt krön. Polerad dekor i form av två stiliserade kolonner som flankerar inskriptionsytan som även omges av en smal polerad ram. Ytterligare dekor i form av en huggen stjärna i stenens övre del. | | |

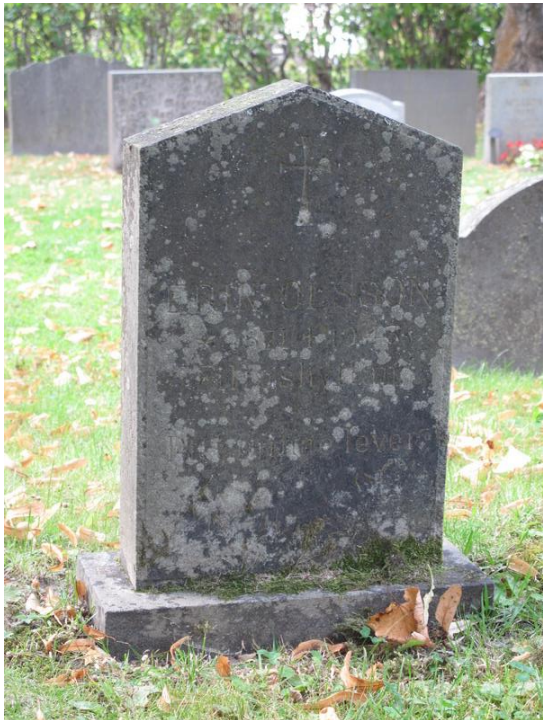
| Läge Kv MK | Gravplatsnr 232 | Årtal |

| Skador Mossa/lav | | |
| Beskrivning Sten med flackt spetsigt krön. Stenen har en polerad framsida medan övriga sidor är slätthuggna. Dekor i form smalt huggen ram samt av kors i den övre delen av stenen. Stenen är placerad på en sockel med slätthuggna ytor. | | |

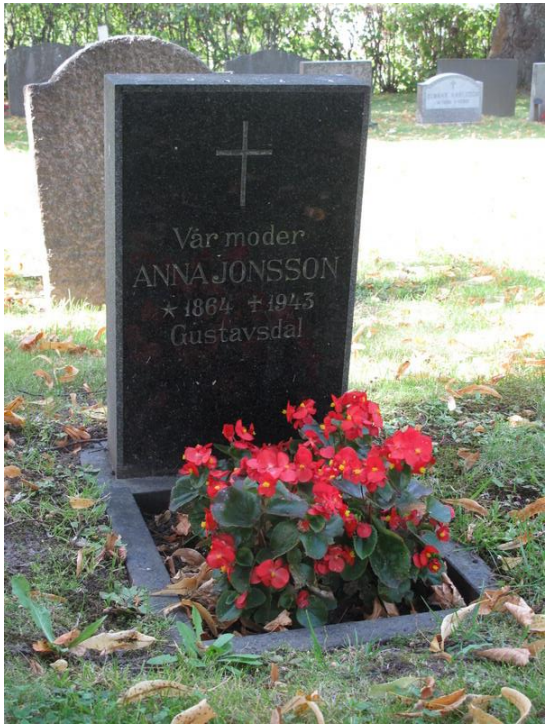
| Läge Kv MK | Gravplatsnr 233 | Årtal |

| Skador Sättning | | |
| Beskrivning Sten med polerad framsida och vars övriga sidor är slåthuggna. Dekor i form av smalt huggen ram i stenens ytterkant samt kors i stenens övre del. | | |

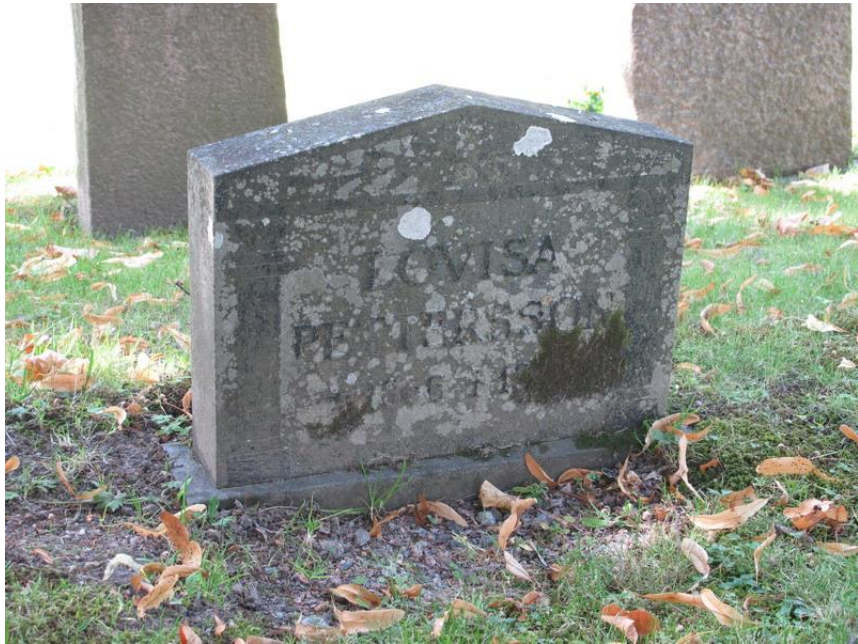
| Läge Kv MK | Gravplatsnr 234 | Årtal |

| Skador Mossa/lav | | |
| Beskrivning Liten sten med flackt spetsigt krön. Polerad dekor i form av stiliserade kolonner som flankerar inskriptionsytan, samt stiliserad blomsterslinga. | | |

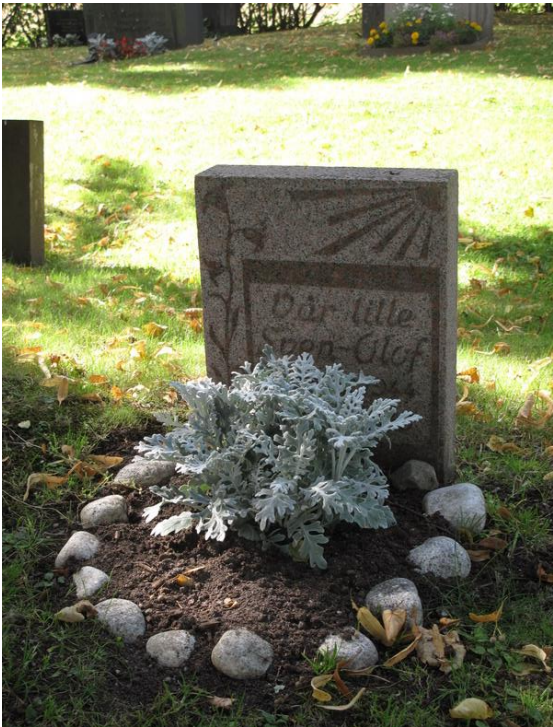
| Läge Kv MK | Gravplatsnr 235 | Årtal | |

| Beskrivning Liten sten med polerad ram kring inskriptionen. Ytterligare dekor i form av stiliserad blomma samt sol. | | | |

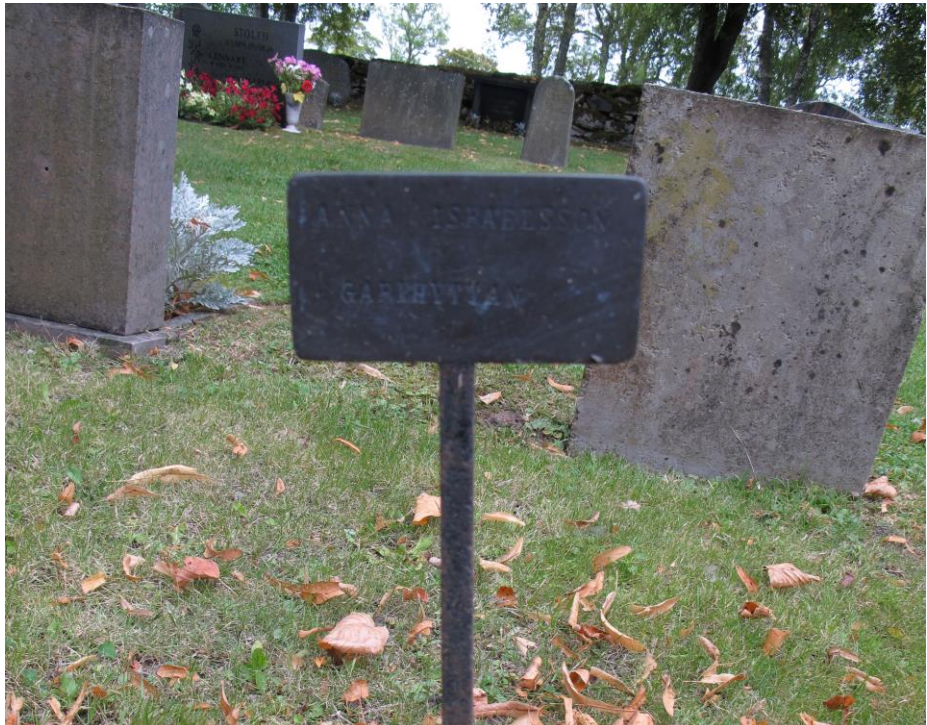
| Läge Kv. MK | Gravplatsnr 243 | Årtal Info i pärm:f.13/4 1851 d. 25/7 1939. |

| Skador Sättning, spår av svart färg på ten. | | |
| Beskrivning Metallplatta, troligtvis av koppar, med inskription fastsatt på en smidd ten av järn. | | |

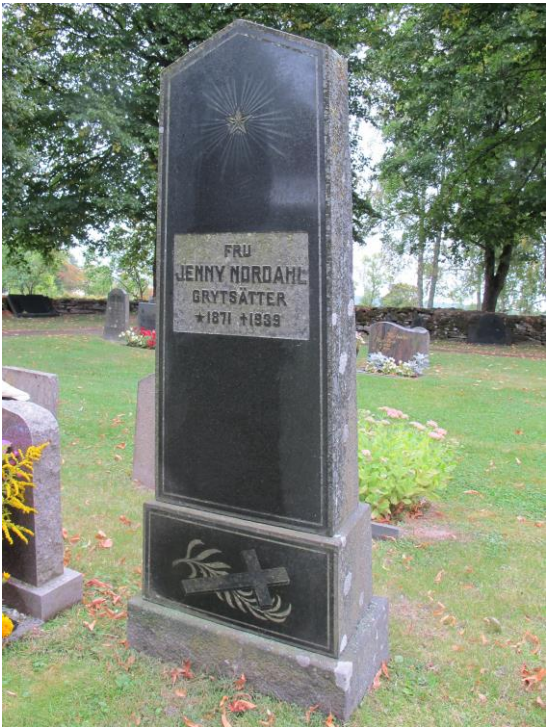
| Läge Kv. MK | Gravplatsnr 245 | Årtal |

| Skador Sättning, mossa/lav | | |
| Beskrivning Stående sten, svagt avsmalnande uppåt, och flackt spetsigt krön. Stenen är välarbetad med slät polerad framsida. I övre delen dekorerad med en femuddig stjärna med strålar och sockeln har ett liggande kors med en palmkvist bakom. Baksida, sidor och bas har en fint kryssharnrad yta som på baksidan följer stenens klovyta. | | |

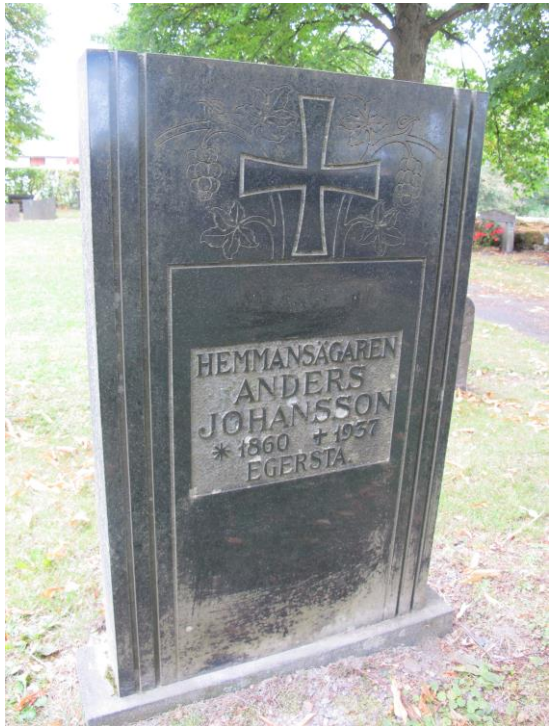
| Läge Kv. MK | Gravplatsnr 266, ej i pärm | Årtal |

| Skador Mossa/lav | | |
| Beskrivning Stående slät sten med rakt överstycke och polerad framsida. Inskriptionsytan, det grekiska korset samt de vertikalt stående linjerna på sidorna är djupt huggna med en ”prickhuggen” yta. Vinrankorna på var sida om korset är inte lika djupt huggna. | | |

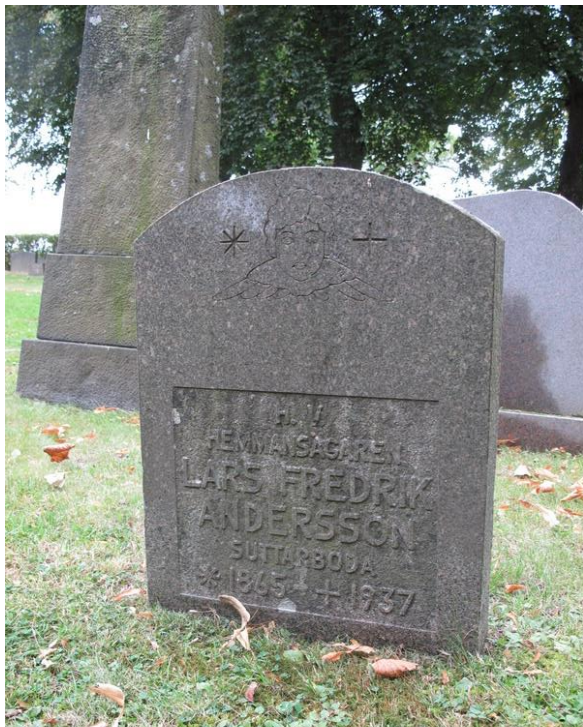
| Läge Kv MK | Gravplatsnr 271, ej med i registret | Årtal |

| Skador Mossa/lav | | |
| Beskrivning Stående sten med stickbågeformat krön. Polerad framsida med dekor i den övre delen, i form av en ängel, stjärna och kors. Inskriptionsytan har dekorativt huggen yta liksom stenens övriga sidor. | | |

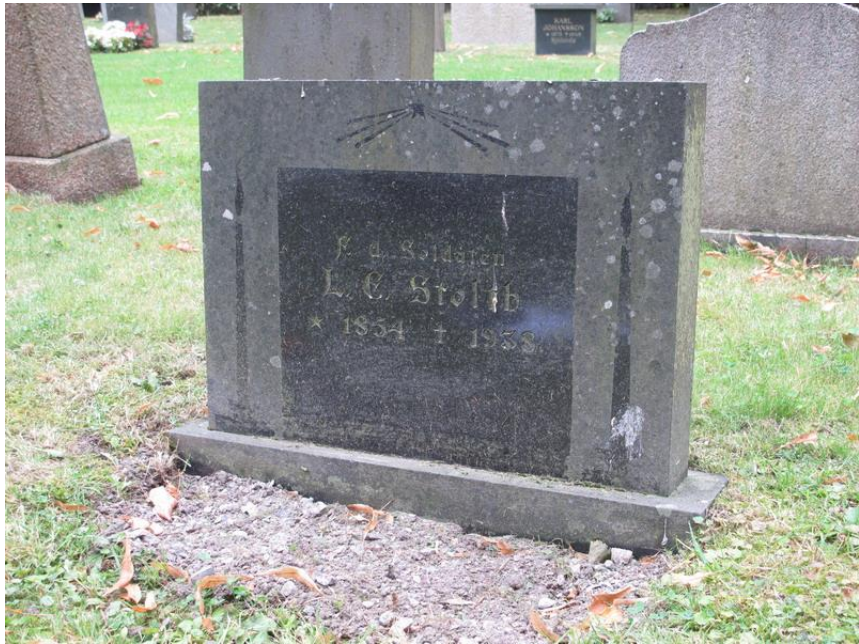
| Läge Kv MK | Gravplatsnr 277 | Årtal |

| Beskrivning Sten med släta ytor, polerad inskriptionsyta. Polerad dekor i form av ljusstakar, en på var sida om inskriptionsytan, samt en strålomgärdad stjärna i stenens övre del. | | |

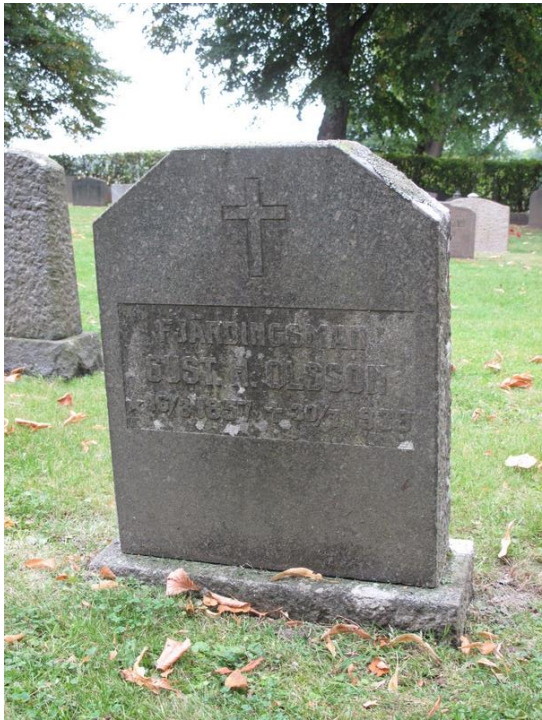
| Beskrivning Stående sten med avskurna hörn. Stenen har polerad framsida med slåthuggen inskriptionsyta. Dekoren utgörs av ett kors i stenens övre del. Stenens övriga sidor är dekorativt huggna. Placerad på sockel med huggen yta. | | |
