KVISTBRO KYRKOGRÅRD

Knista församling, Lekebergs kommun, Örebro län, Strängnäs stift

Inventering av kulturhistoriskt värdefulla gravvårdar 2017

Louise Anshelm
Rapport 2017:02

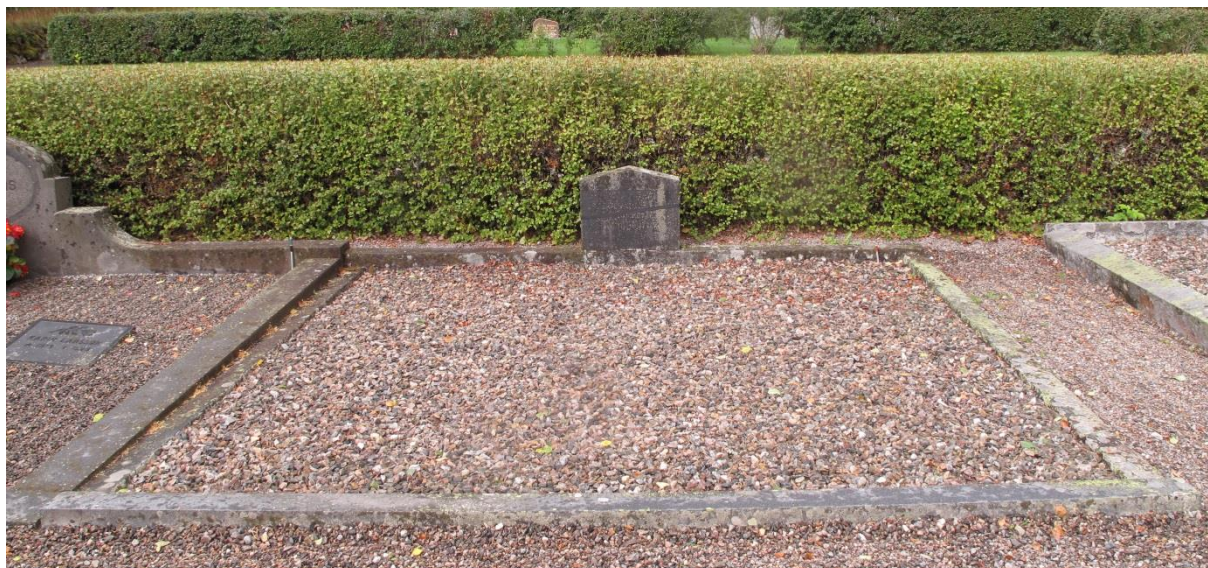
En kulturhistoriskt värdefull gravvård med grus och stenram som går att återanvända, västra kvarteret.

Det är av stor betydelse att strukturen bevaras och att gravvårdar återanvänds i den mån detta är lämpligt. Flertalet gravvårdar har en gravsten som inte är lämplig att omarbota, och där det kulturhistoriska värdet riskerar att påverkas enskilt eller i den miljö/det sammanhang den är placerad i. Att hålla kyrkogården "levande" är både relevant och möjligt. Goda exempel finns på kyrkogårdar där exempelvis stenramar i ett välbevarat kvarter återanvänts för askgravar eller där befintliga och kulturhistoriskt värdefulla gravvårdar kompletterats med en mindre liggande gravsten.

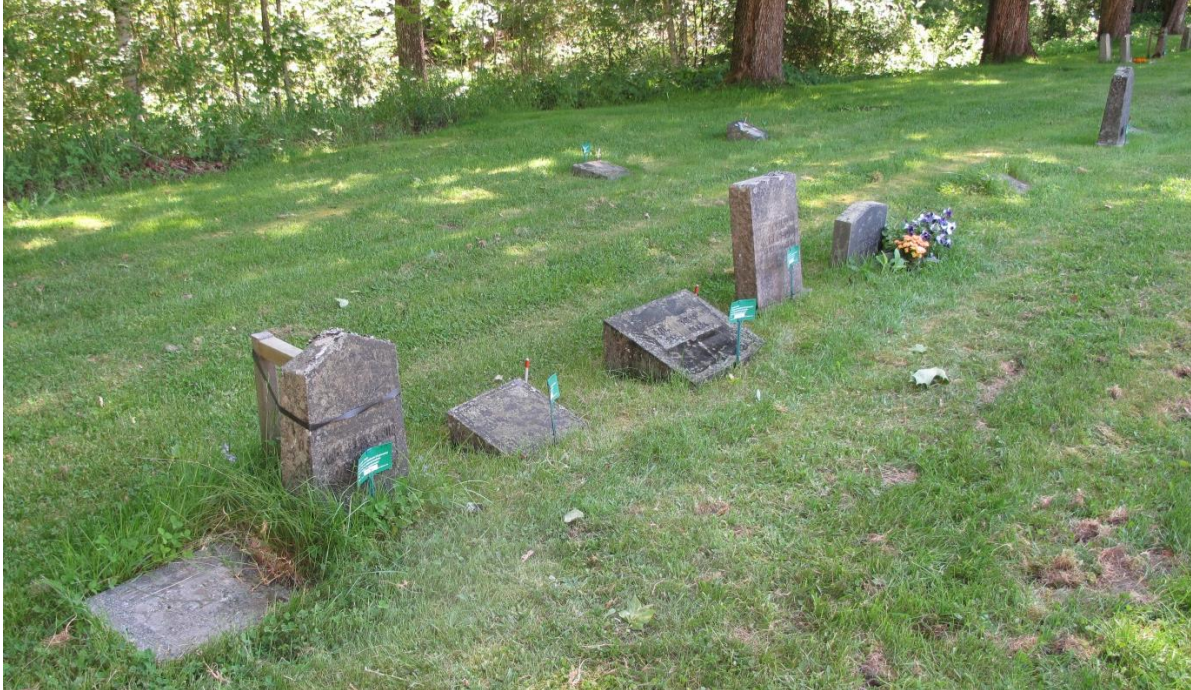
En kortare välbevarad del av en rad med linjegravar.

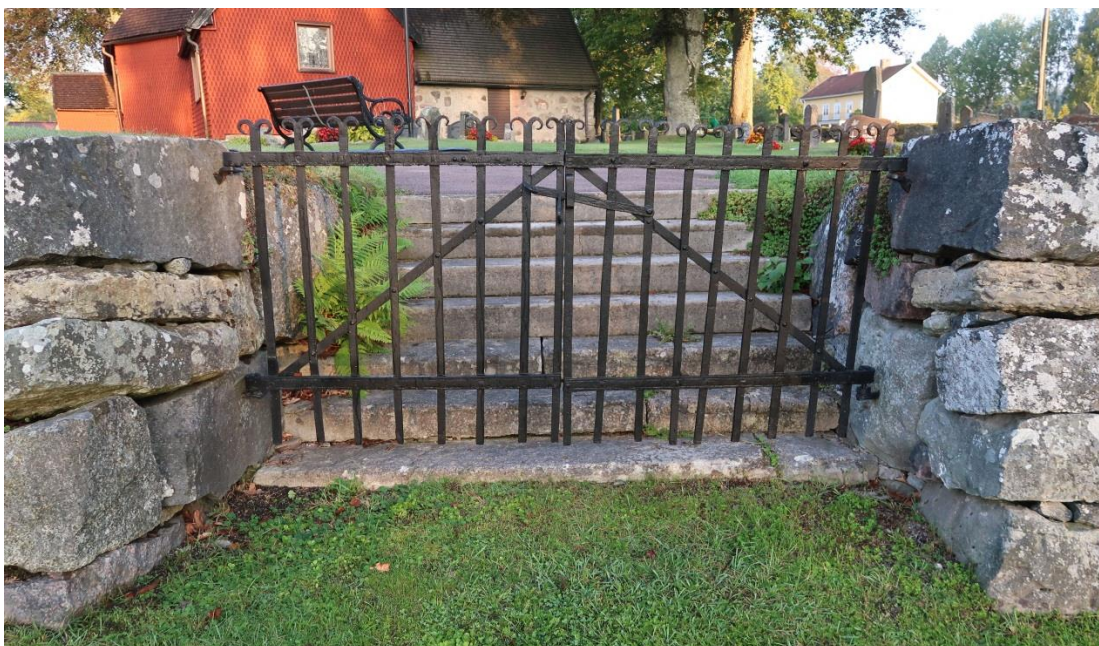
Integrerad enkel och smidd grind i östra stödmuren.

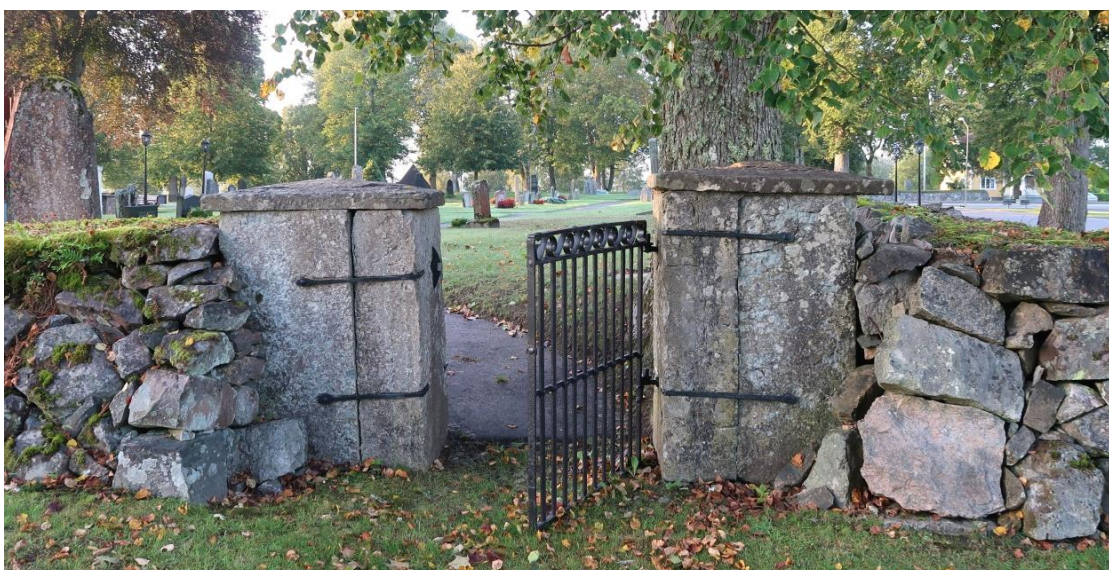
Norra entrén med kraftiga grindstolpar ihopjämkade med smidda järnkramlor.

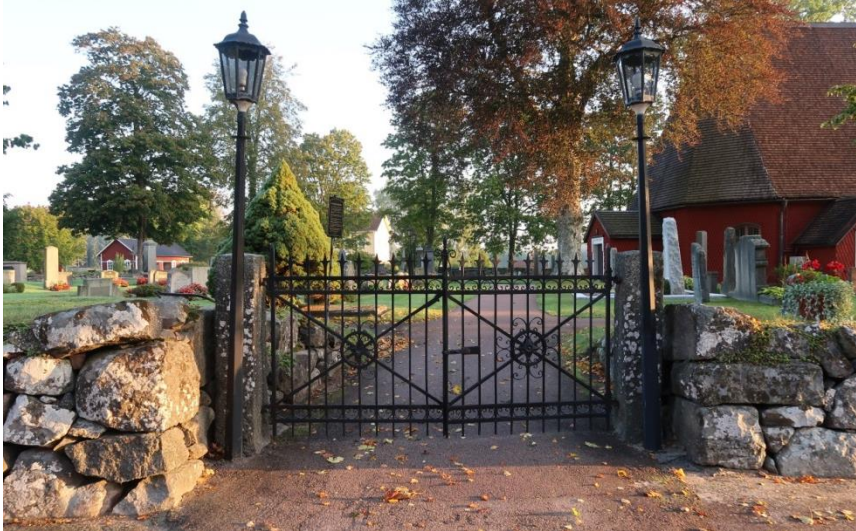
Södra entrén utgör kyrkogårdens huvudentré. Grindarna är identiska med nya kyrkogårdens grindpar. Dess årtal är okänt men då kyrkogården utvidgades åt söder år 1864 bör dess placering vara ursprunglig. Grindar till södra och västra ingången nyttjades år 1817, möjligt är att södra entréns grindar sett lika ut som östra grinden men att dessa byttes vid den nybyggda södra kyrkogården år 1905.

Kyrkogårdens södra entré.

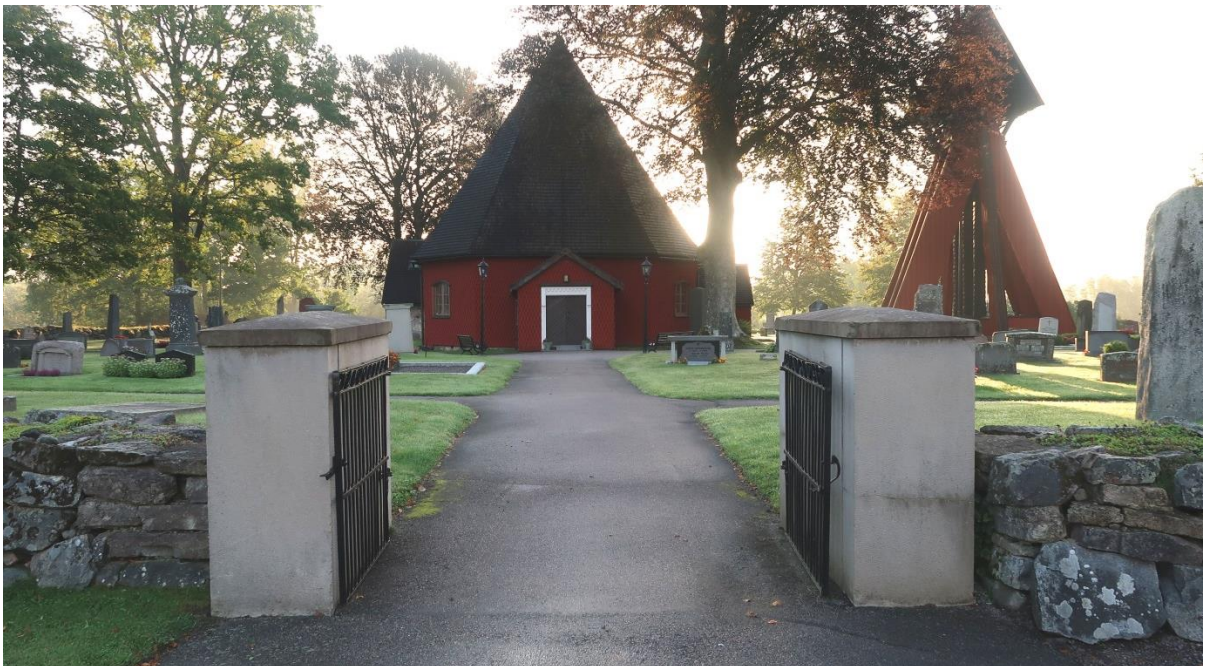
Grindens pelare är idag slätputsade med rektangulärt tvärsnitt. Stolparna kröns av mycket flacka pyramidformade krön i kalksten. Grindparet är senare och i samma utförande som norra entréns grind.

Västra entrén med putsade grindstolpar och smidda grindar som i storlek och utförande påminner om norra entréns grindstolpar.

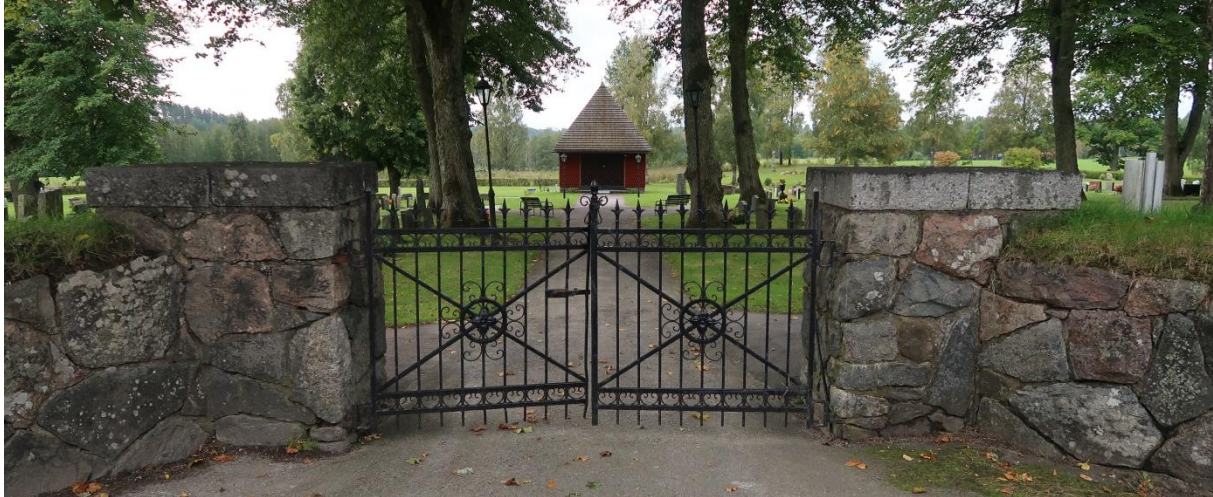
Nya kyrkogårdens huvudentré är belägen i norr och har ett indraget entréparti. Grindens gångjärnsstaplar är fästade i kraftiga murade grindstolpar täckta med dubbla rektangulära huggna granitstenar. Genom en öppning i östra sidans häck och via den asfalterade gången i väst-östlig riktning når man bisättningbyggnaden.

Nya kyrkogårdens huvudentré.

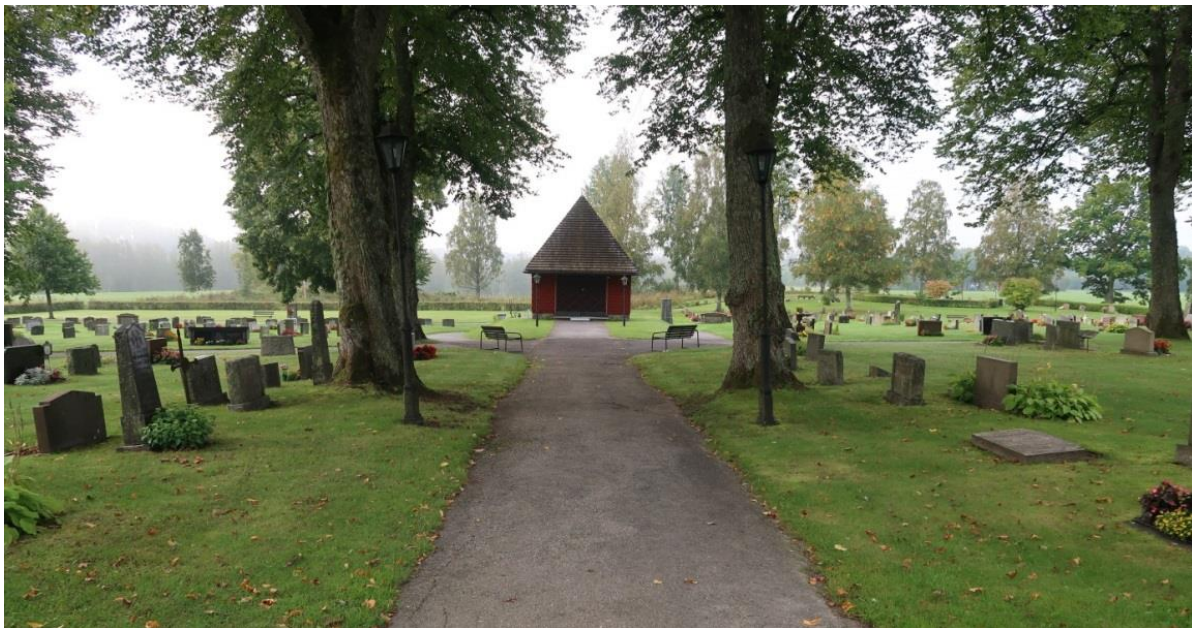
Södra kyrkogården anlades utifrån en plan och dess gångsystem bör vara intakt från 1905. Gångarna har dock efter tid belagts med asfalt. En yttre gång löper parallellt med muren samt runt de fyra norra rektangulära kvarteren. Från kyrkogårdens entrén i norr löper en rak gång fram till bisättningsbyggnaden.

Södra kyrkogården. Från entrén fram till bårhuset löper en asfalterad gång vilken delar sig och går vidare runt byggnaden.

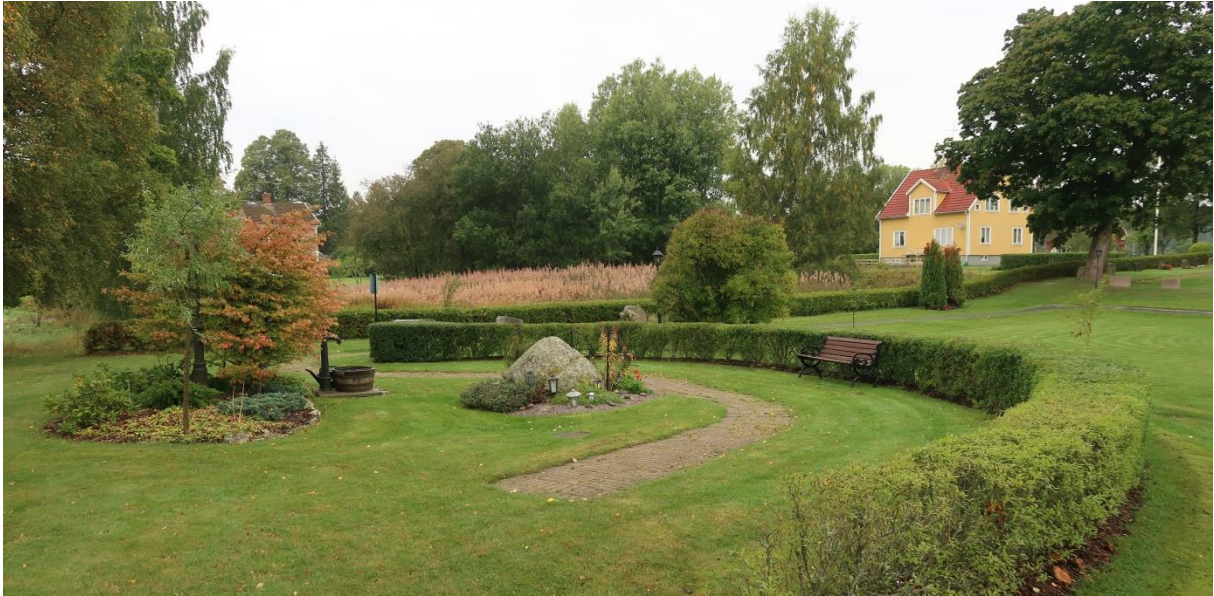
Minneslunden är belägen på en kulle och nås via en gång som leder från parkeringen bakom bisättningsbyggnaden till minneslunden. En svagt svängd häck markerar lundens gräns mot övriga kyrkogården. Parallellt med häcken finns en med plattor belagd gång samt en sittbänk. Ett stenparti med ljusbärare samt en rundel med perenner, träd, lyktstolpe samt vattenpump utmärker platsen. Mot söder gränsar minneslunden mot en rad med björkar. Från minneslunden leder den plattsatta gången vidare längs nya kyrkogårdens östra långsida.

Minneslunden från nord-öst.

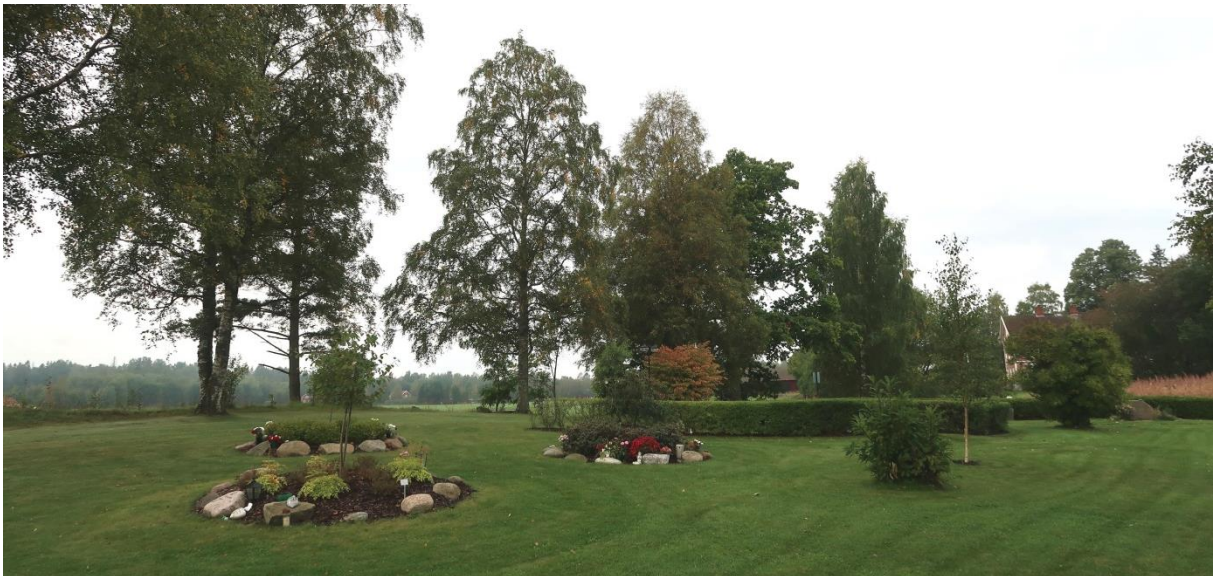
Askgravplatsen är belägen öster om och intill minneslunden och skapar med sin placering känslan av en enhet tillsammans med minneslunden. Askgravplatsens tre rundlar ligger i en svag sluttning med träd, perenner och tolv minnesstenar av natursten.

Tre askgravplatser med 12 urngravplatser vardera öster om minneslunden.

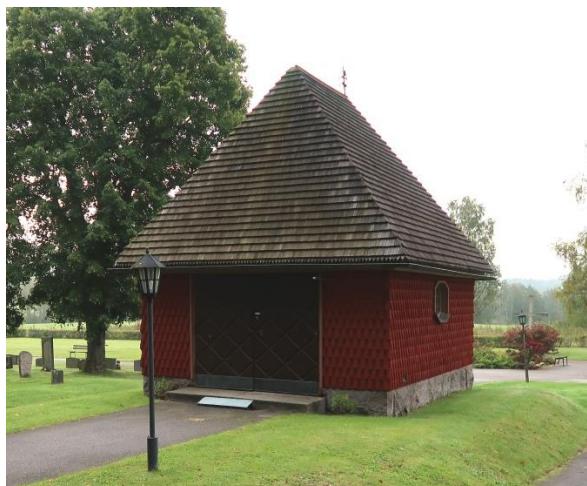
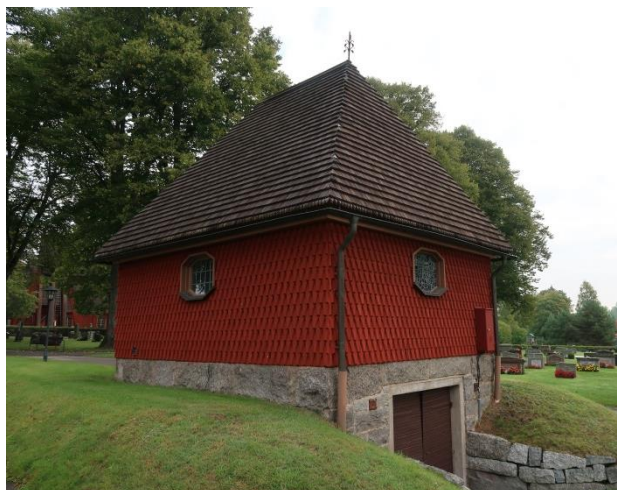
Bårhuset vilket är centralt beläget på kyrkogårdens södra del uppfördes år 1927. Innan dess tillkomst fanns ett bårhus vid gaveln på kyrkstallet.¹⁸ Byggnaden är rektangulär med spånklädd slamfärgad fasad med på östra, västra samt södra sidan oktagonala små och blyspröjsade fönster. Norra sidan har en mörkt brunmålad port. Taket är högt, valmat samt spånklätt. Grunden består av huggen granit med en källar-/sutterängvåning med portar åt söder.

Bårhusets utformning med högt valmat tak och spånklädda fasadsidor likt kyrkobyggnaden binder samman gamla och nya kyrkogården.

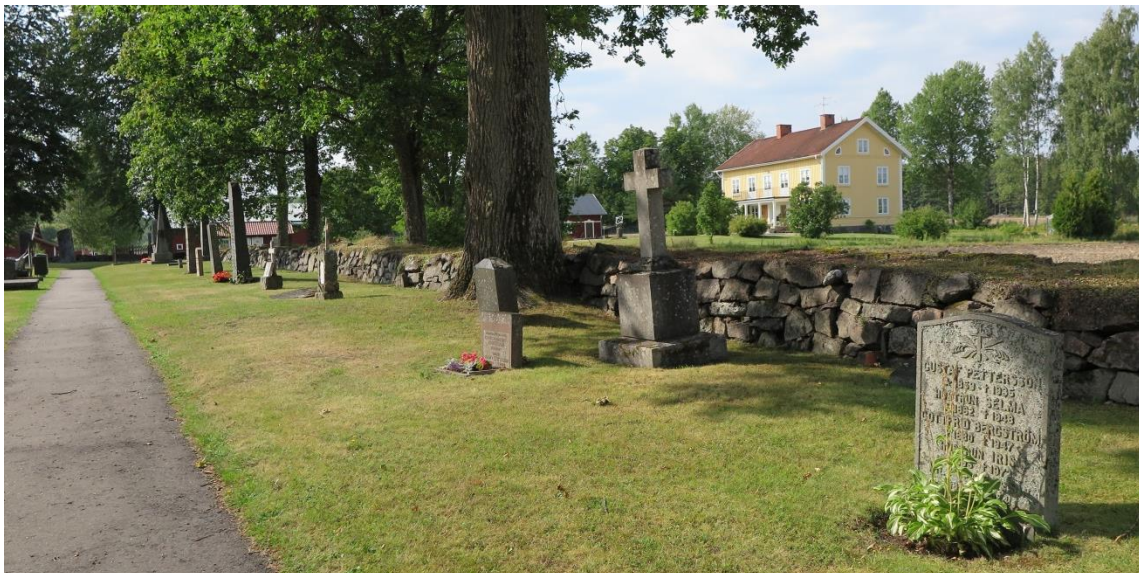
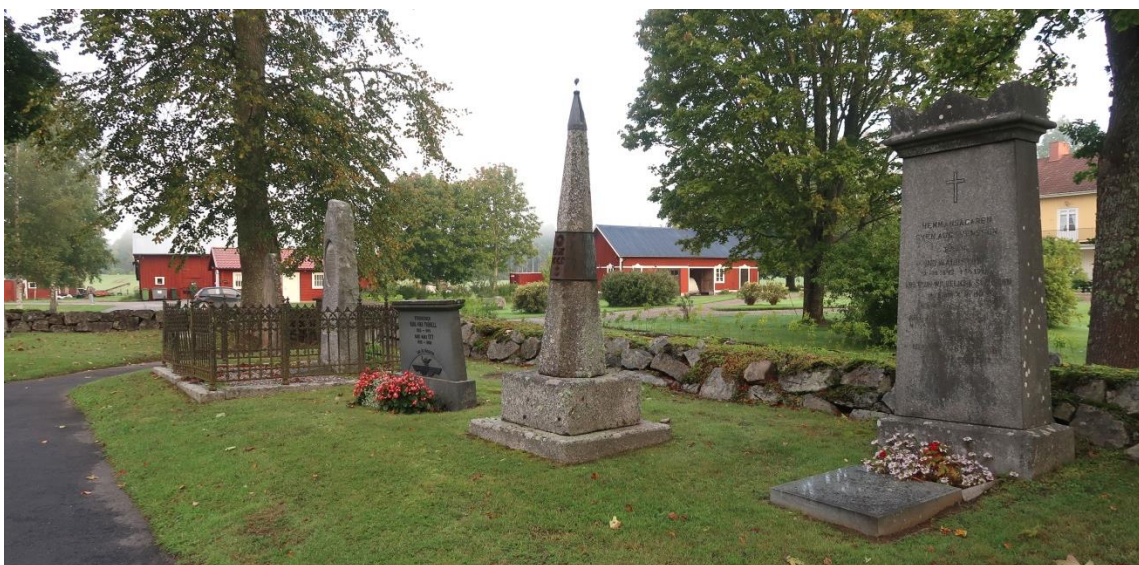
Kvarterets gravvårdar är belägna i en gräsyta mellan muren och den yttre asfalterade gången. Kvarteret har fler äldre och stora gravvårdar i varierande utförande samt stenmaterial. I detta yttre kvarter återfinns både järnstaket, järnkors, kalkstenar samt sk bautastenanar liksom mindre gravstenar från 1910-1930-tal. Järnstaket samt kors är goda representanter för den industrialism som fick sitt genombrott under 1800-talets senare del. I nordvästra delen, längs med yttermuren är ett antal präster begravda.

Kvarteret har med tiden ändrat numreringen på gravvårdarna vilket i praktiken inneburit att äldre vårdar där gravrättsinnehavare idag saknas inte finns med i gravvårdsregistret. Kvarteret har därmed ett antal äldre något bakåt förskjutna rader som står närmre muren. Längst mot öst finns en kort tät rad med gravstenar som flyttats hit. Flerparten av gravstenarna är från årtiondena runt förra sekelskiftet.

Kvarter Norra Muren från öst samt västra delen.

- För att säkerställa kvarterets mångfald bör samtliga gravvårdar medtagna i inventeringen bevaras.
- Gravstenar av kalksten bör skyddas vintertid för att undvika frostsprängning.
- Konservator bör kontaktas för skötsel av gjutet staket/vårdar.
- Inga nya gravstenar med en modern utformning bör tillföras detta kvarter. Äldre borttagna gravrätter utan gravsten bör återanvändas med till kvarteret anpassad sten.
- Titel, by- eller Ortsnamn visar på socknens och samhällets struktur varför dessa i detta fall bör värnas. Återanvänds gravsten med dekor bör dekorytan bevaras. Örebro Läns Museum alternativt Länsstyrelsen i Örebro Län kontaktas för diskussion angående återanvändandet av återlämnade gravvårdar.
- Senare uppställda stenar vid murens östra del kan med fördel återanvändas men i annat kvarter, placering diskuteras innan återanvändning.

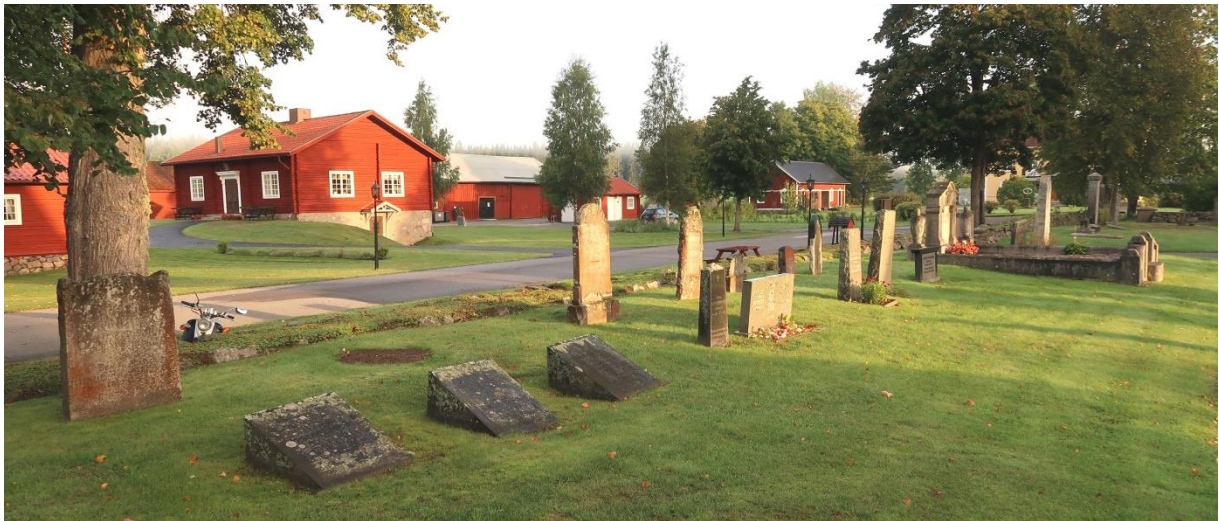
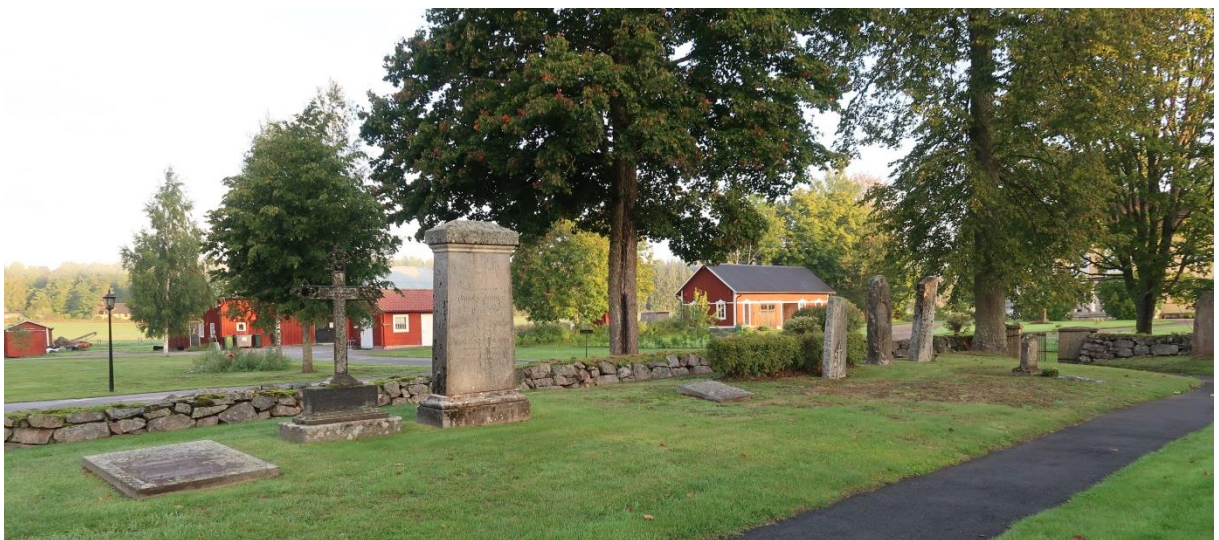
Överst södra delen av kvarteret med dubbla rader vårdar. Norra delen av kvarteret med bland annat en hög gjuten vård från tidig industrialism.

- Idag återstår en minnessten rest över de omkomna vid sprängolyckan i Svartå, en kulturhistoriskt viktig vård ur ett samhällshistoriskt perspektiv, vilken bör skyddas med en huv.

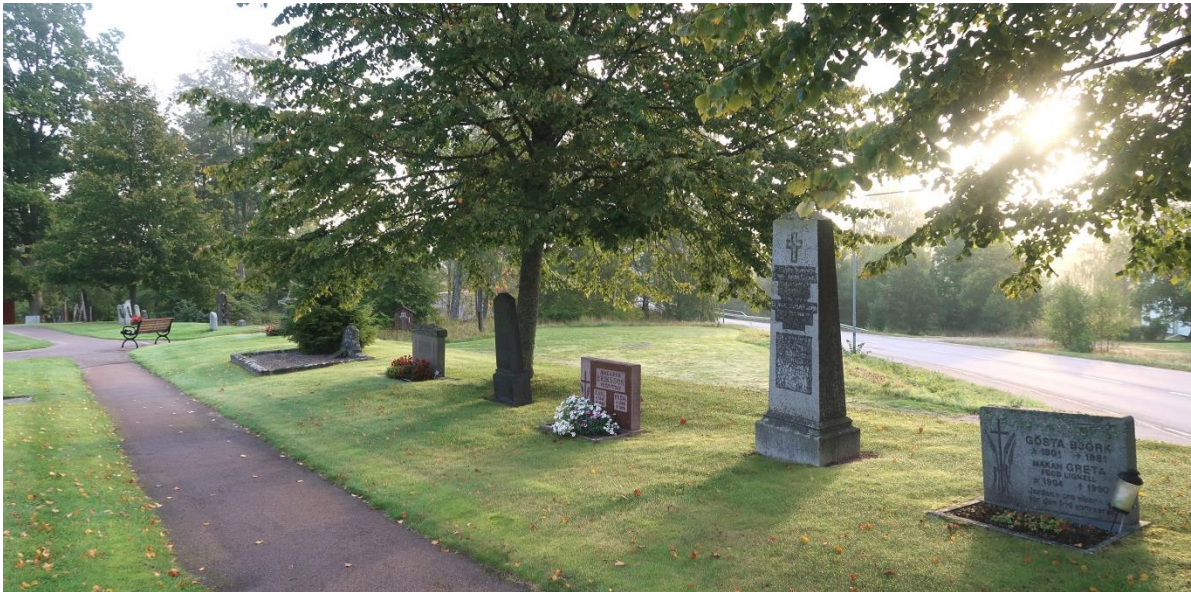
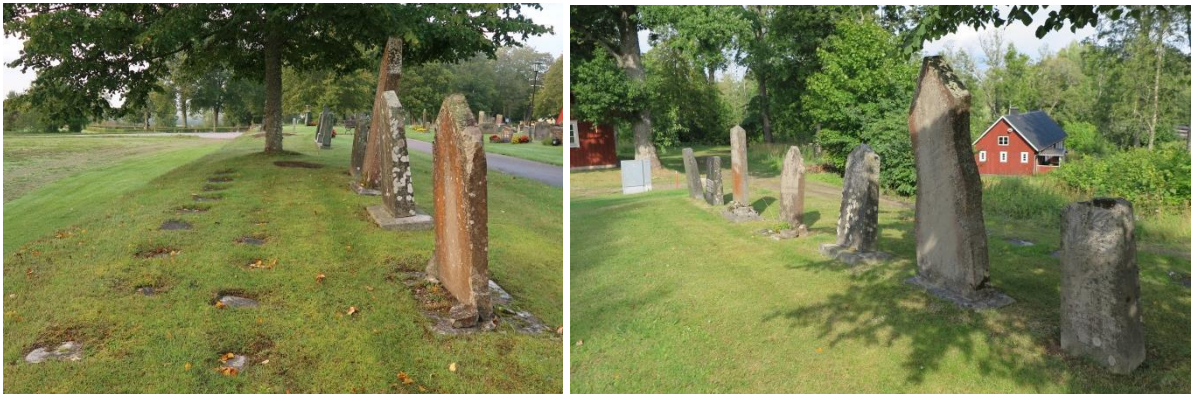
Kvarter Östra muren med ett fåtal äldre gravstenar bevarade. De två nedre bilderna visar på lapidariet med ett flertal välbevarade kalkstenar från bland annat sent 1800-tal samt små liggande gravstenar som möjligen tidigare tillhört den allmänna linjen.

- Gravstenar medtagna i inventeringen bör bevaras alternativt om titel, ort-, by eller gårdsnamn saknas bör stenen återanvändas.

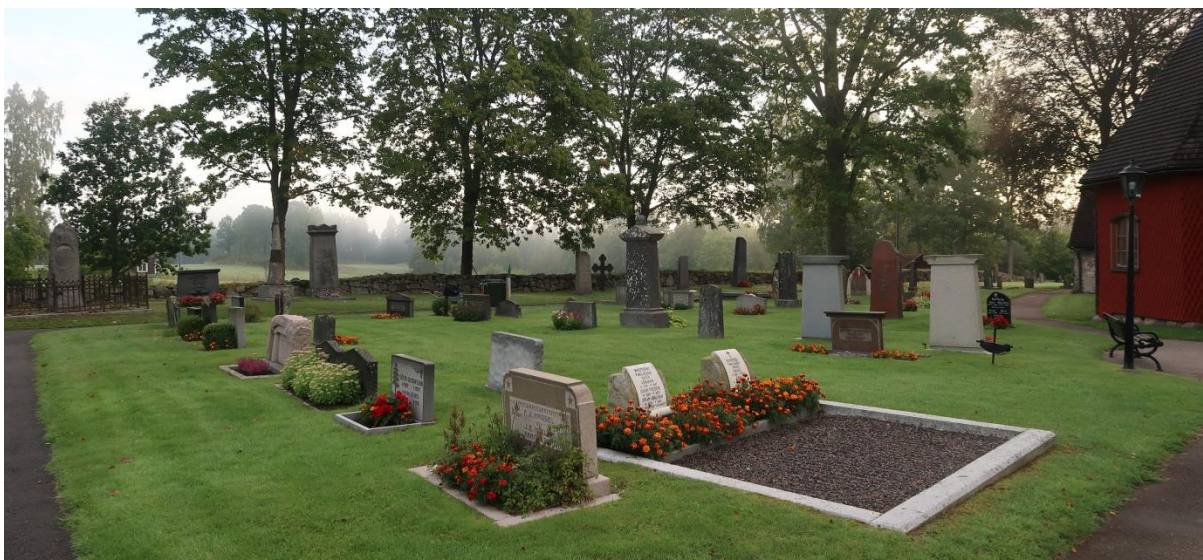
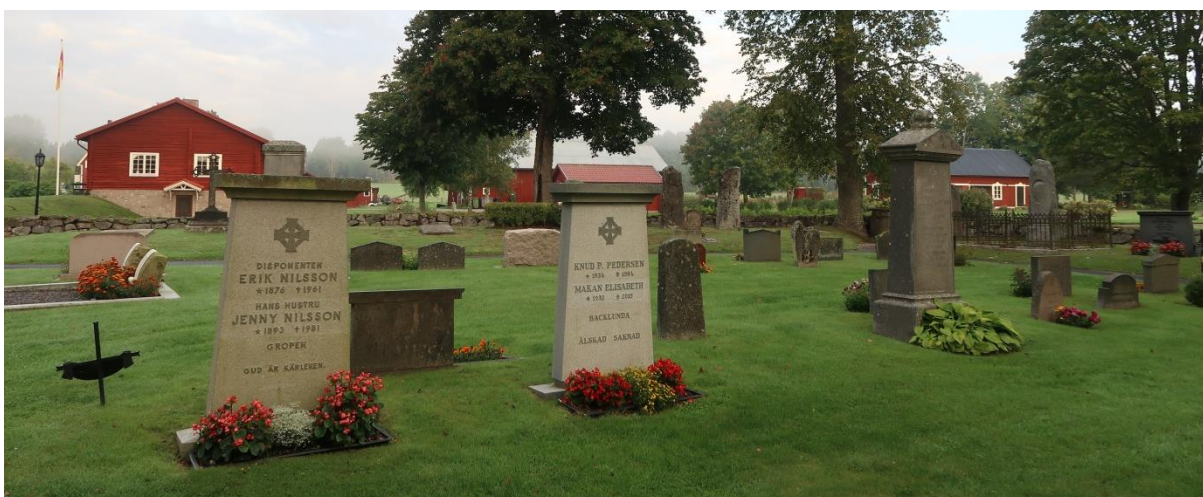
Kvarter A är tydligt avläsningsbart med stora familjvårdar vända mot den idag igenlagda östra gången.

- Den smidda vården samt vårdar i blandmaterial är relativt sällsynta och dess kulturhistoriska värde högt. Gravvårdar som saknar gravrättsinnehavare bör ingå i en underhållsplan för att säkerställa ett bevarande.
- Gravvårdar som tillförs östra och västra raden bör anpassas till raden.

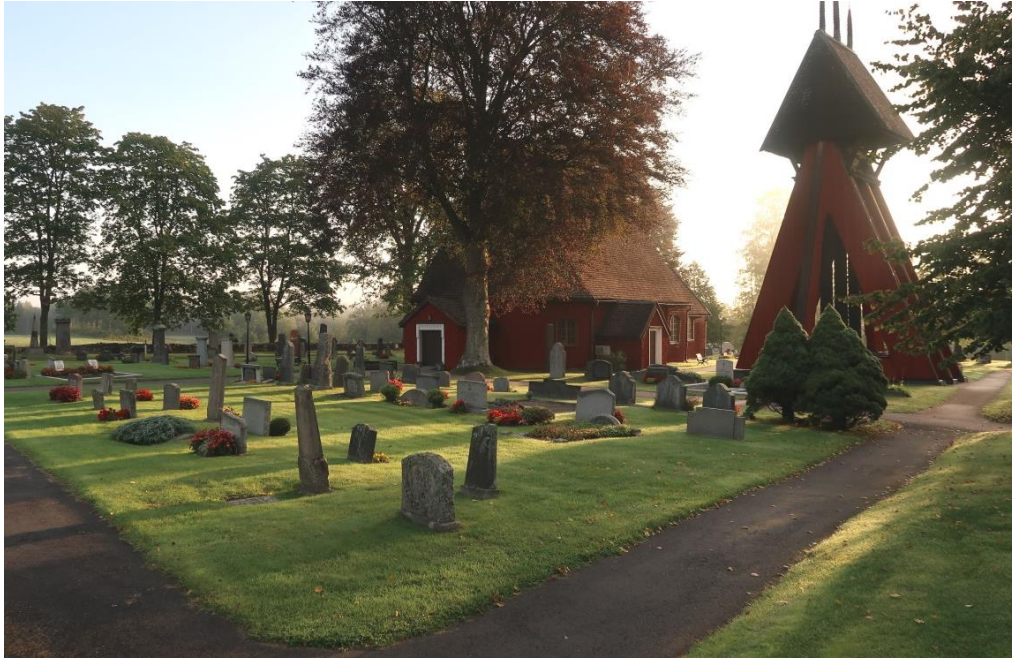
Kvarter B med två formklippta tujor invid en stor familjegrav i kvarterets sydöstra hörn.

- Gravvårdar med stenram samt av kalksten som saknar gravrättsinnehavare bör ingå i en underhållsplan för att säkerställa ett bevarande.
- Gravvårdar som tillförs östra raden bör anpassas till övriga stenar.

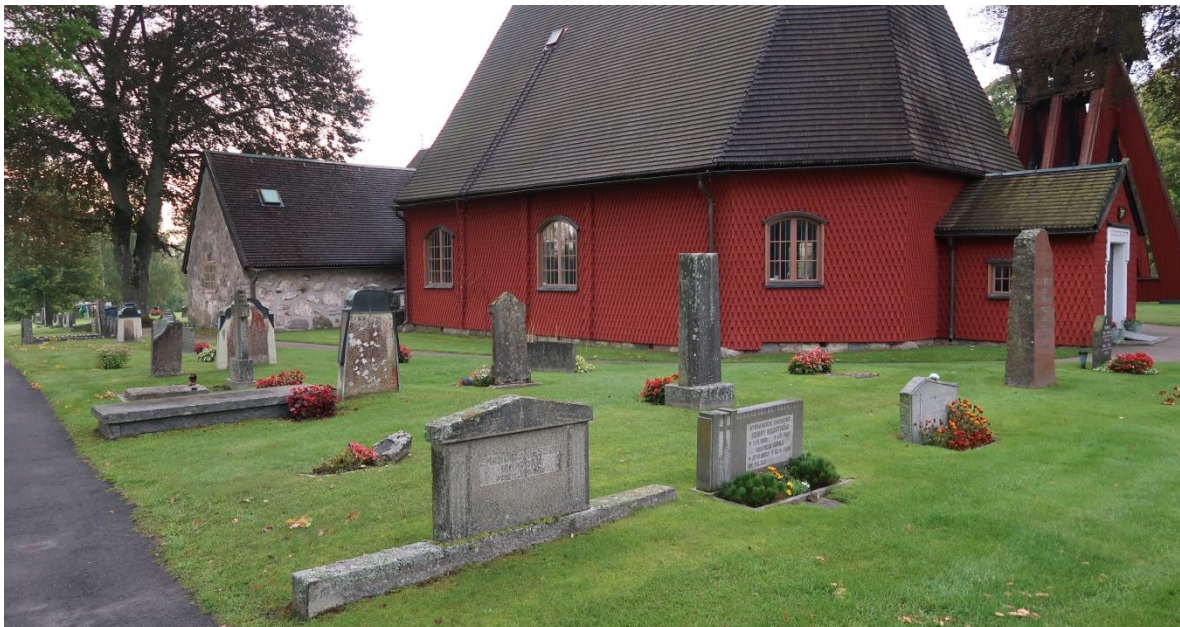
Kvarter C från nordväst. I kvarteret finns ett flertal äldre och med formslagen huv täckta kalkstenar.

- Gravvårdar av kalksten bör ingå i en underhållsplan för att säkerställa ett bevarande. Välbevarad kalksten från 1800-talets början är mycket ovanligt.
- Nya gravvårdar anpassade till kvarterets övriga stenar placeras lämpligen i kvarterets västra samt östra del.

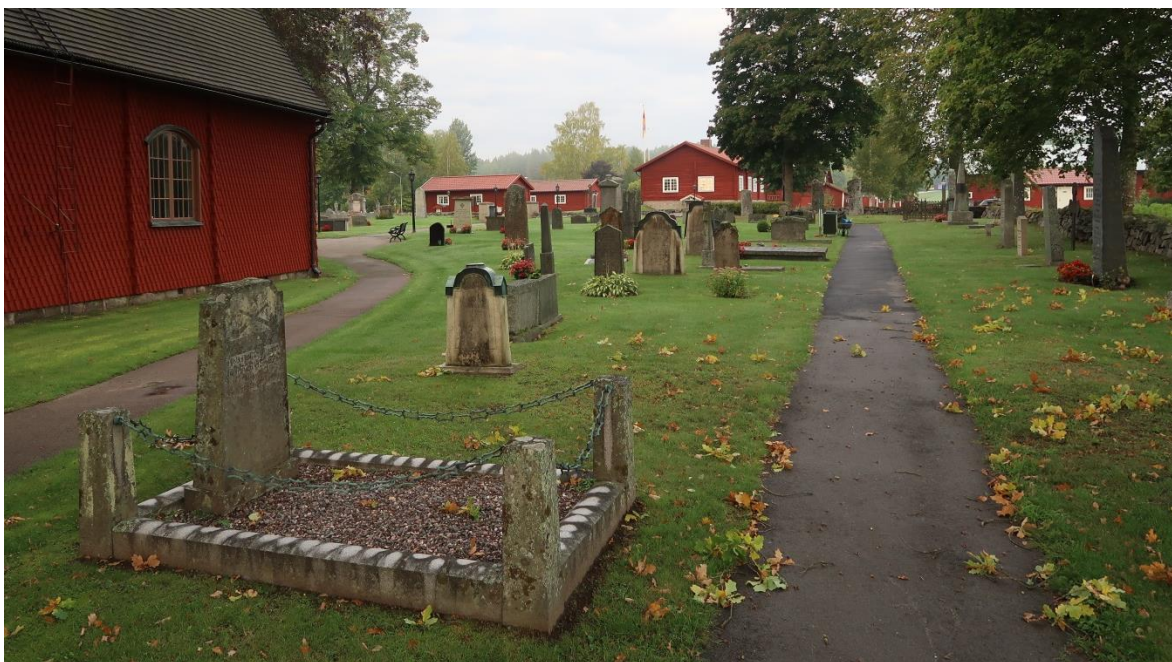
Kvarter C, från öster. Gravvården närmst i bild med en dekorativt utformad kätting av koppar.

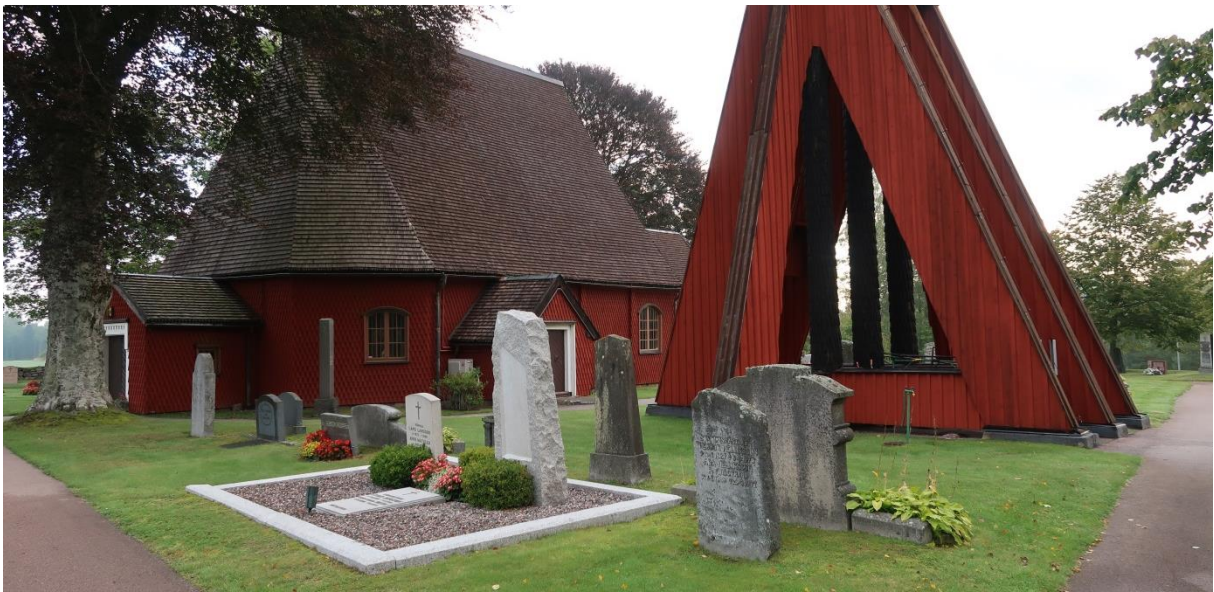
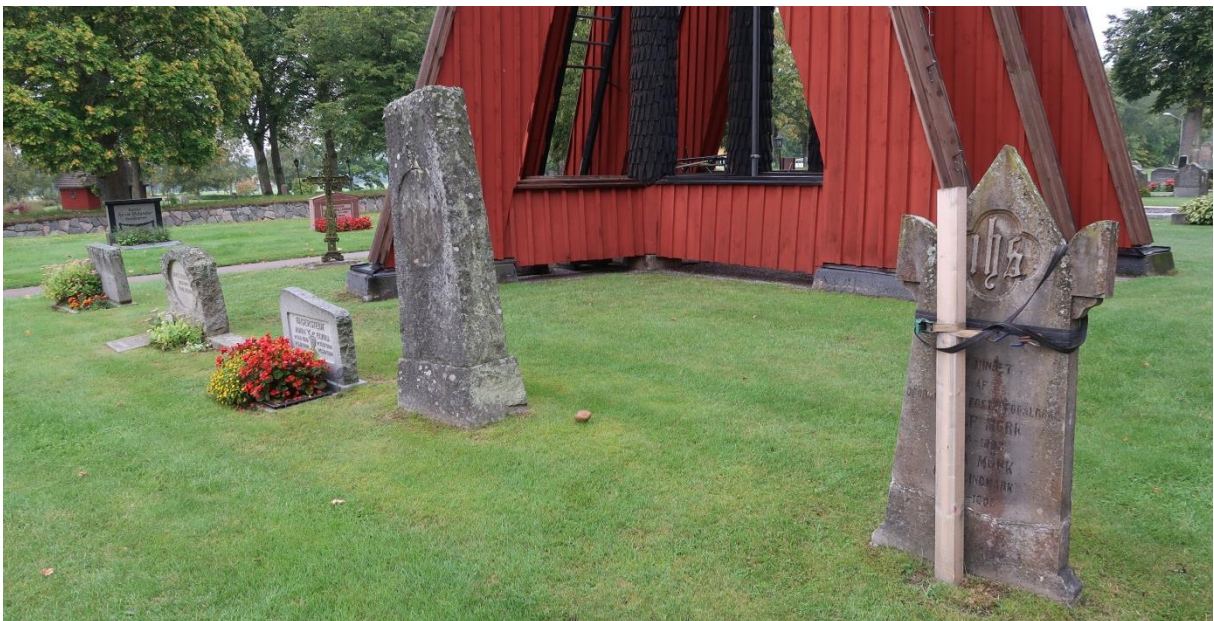
Överst, kvarteret gränsar mot södra kyrkogårdsentrén. Större familjegravar finns i de båda östra raderna. Östra delen av kvarter D. Närmst en välarbetad kalksten i nygotisk stil.

- Det gjutna korset samt kalkstenen bör ingå i en underhållsplan för att säkerställa ett bevarande.
- Inga gravvårdar med modern utformning bör tillföras den västra raden invid den södra entrégången för att behålla karaktären.

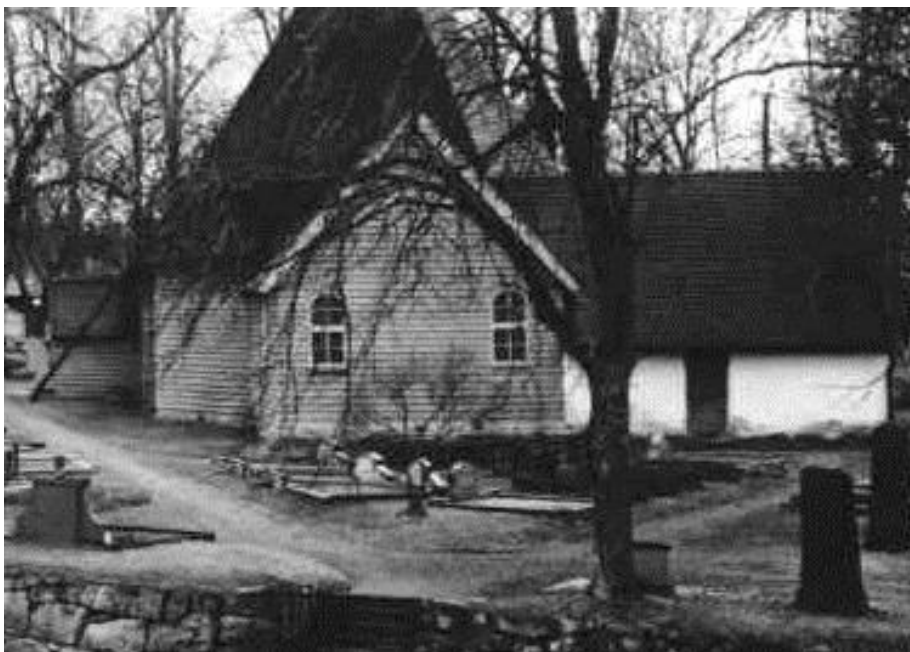
Mindre enhetligt kvarter med låga och breda gravvårdar. I kvarterets södra rad finns en stenram bevarad i sin helhet samt övriga två vårdar med bevarade delar. En av stenarna är vänd på och återanvänd. Kvarterets vårdar har tidigare omgärdats av en stenram eller låga häckar.

Både stenramar och låga häckar fanns i kvarteret under 1950-talet.

- För att både stärka kvarterets karaktär samt för att betona kvarterets norra gräns kan vid återanvändning gravrättsinnehavaren låta återplantera låga häckar runt gravplatsen/-erna.

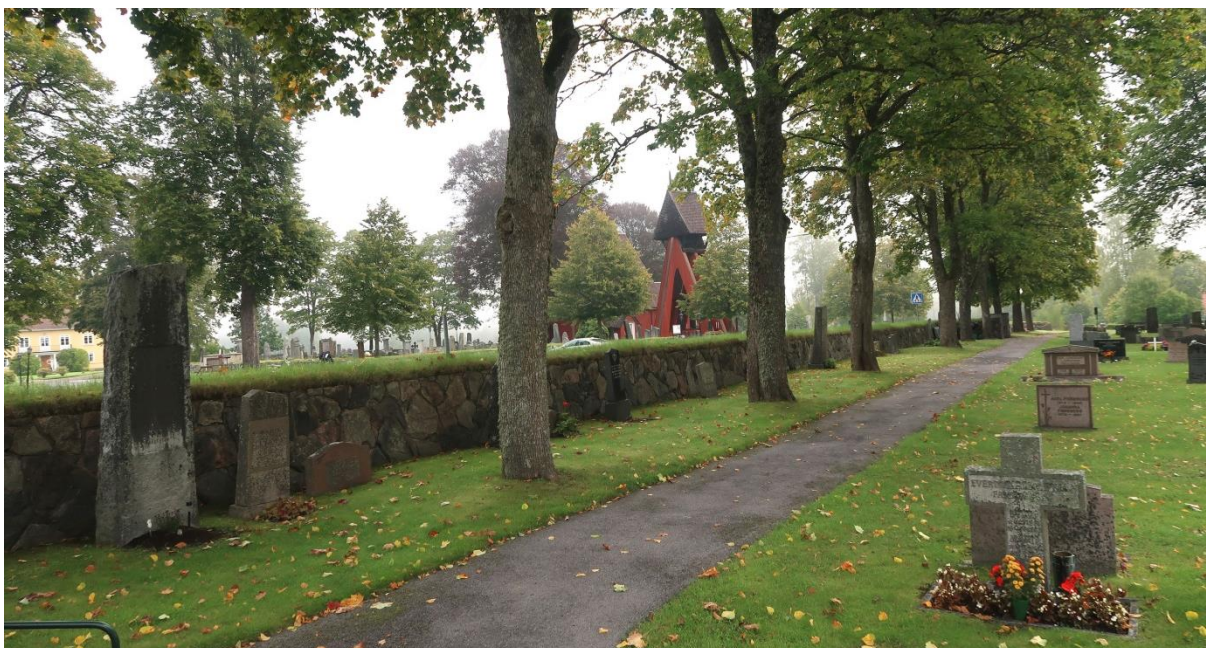
Kvarter D från väst.

- Inga nya gravstenar bör tillföras kvarterets västra del/hörn.

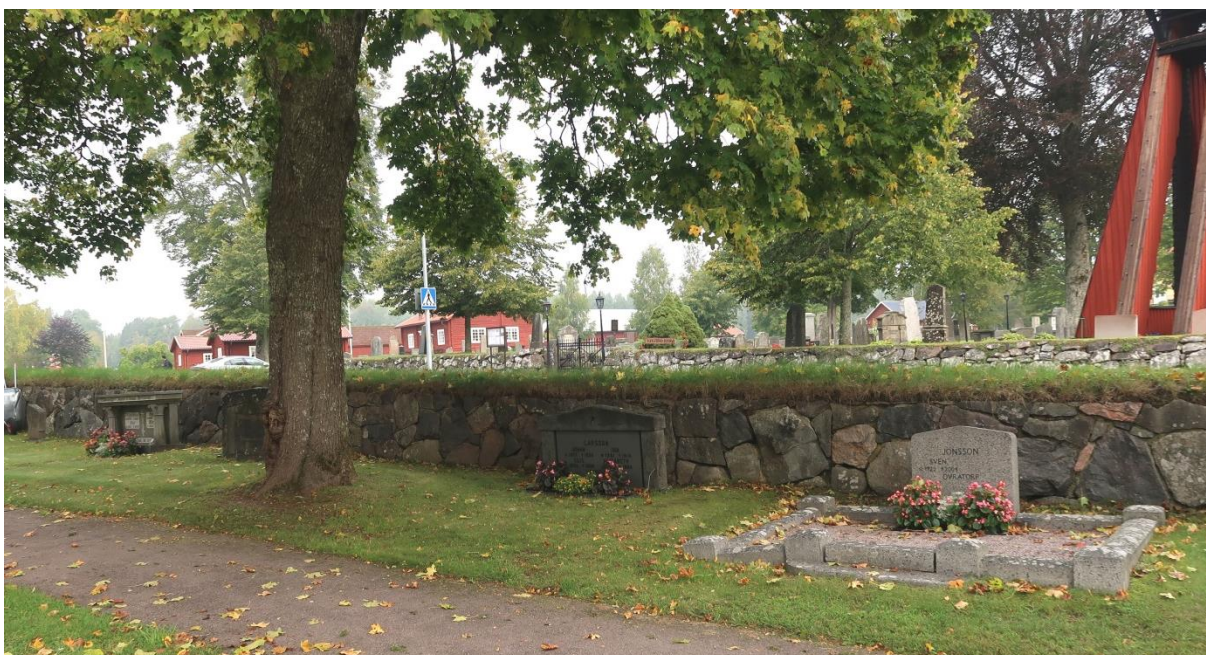
Östra delen av kvarter D med stora familjegravar.

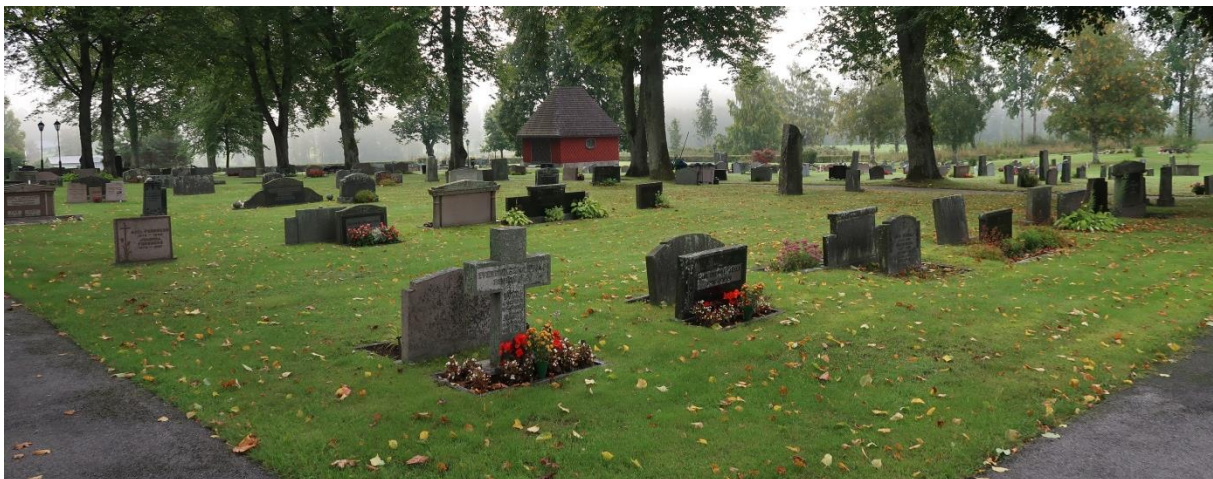
Kvarteret har enhetliga rader med låga och breda gravvårdar från 1900-talets första hälft. Ett fåtal äldre vårdar visar på kvarterets tidiga användning och den blandning av gravvårdstyper som förekom. Vårdarnas bredd, avstånd från varandra samt rester av stenramarna ger en bild av kvarterets tidigare utseende. Träden markerar kvarterens yttre gräns.

Kvarter E. Gravstenar med stickbågsformade eller raka krön samt ett antal med tempelform vilket var vanligt under framförallt 1930-1940-talet.

- Äldre vårdar samt gravstenar med titlar bevaras.
- Innan gravstenar tas bort förs en diskussion med exempelvis hembygdsförening angående ort-, by- eller gårdsnamn.
- Hänsyn tas till aktuell rad innan förändring, tidstypisk rad eller del av rad bevaras i sin helhet.
- Gravvårdar vända ut mot gångarna bör bevara sin riktning eftersom de visar på den äldre sociala hierarki som rådde inom kvarteren.

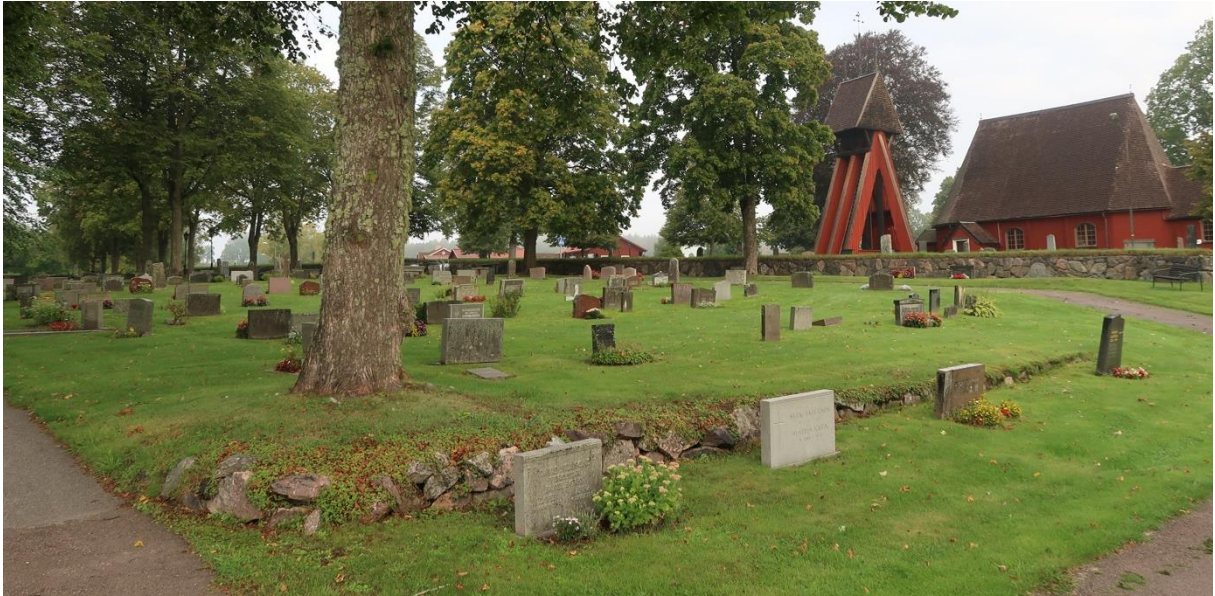
Kvarter F från syd-öst. Gravstenarna närmst i bild är från 1960-talet.

- Äldre vårdar samt gravstenar med titlar bevaras.
- Innan gravstenar tas bort förs en diskussion med exempelvis hembygdsförening angående ort-, by- eller gårdsnamn.
- Hänsyn tas till aktuell rad innan förändring, tidstypisk rad eller del av rad bevaras i sin helhet.
- Gravvårdar vända ut mot gångarna bör bevara sin riktning eftersom de visar på den äldre sociala hierarki som rådde inom kvarteren.
- Stödmuren längs östra sidan bevaras.
- Gravvårdar i form av en glaskula ska enligt muntlig uppgift vara tillverkad vid ett glasbruk i Svartå. Församlingen bör fundera över om kulan ska tas ned för att säkra dess bevarande. Glaskulan är ett hantverksdokument över en tidigare industri/företagande i orten.
