KVISTBRO KYRKOGRÅRD

Knista församling, Lekebergs kommun, Örebro län, Strängnäs stift

Inventering av kulturhistoriskt värdefulla gravvårdar 2017

Louise Anshelm
Rapport 2017:02

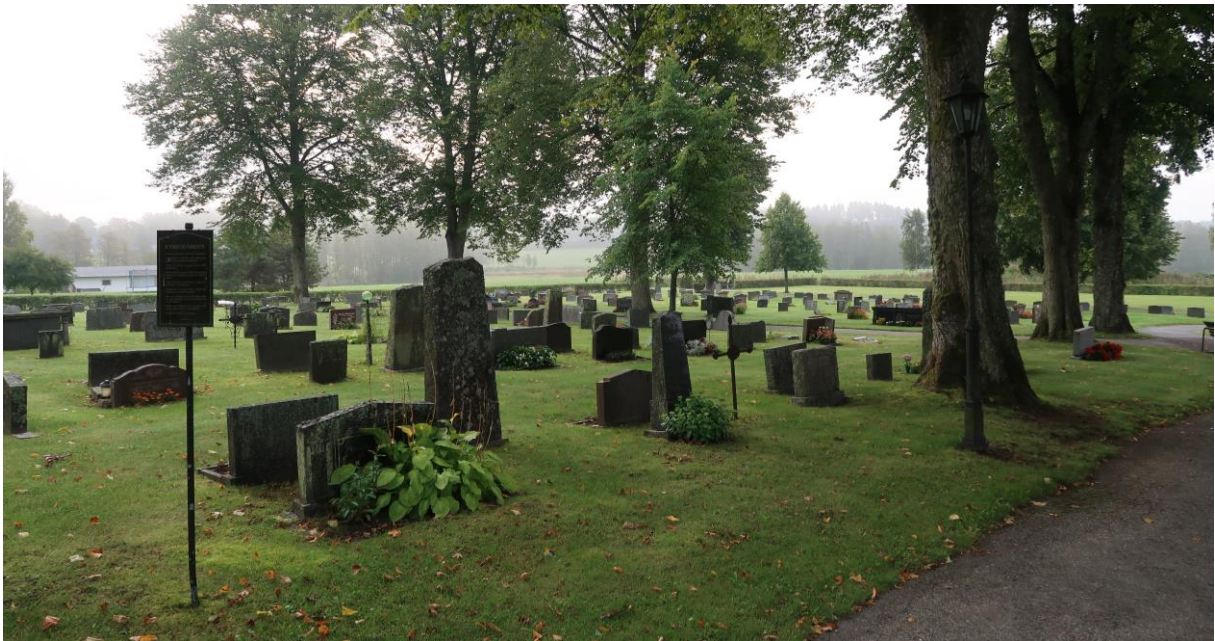
Kvarter F med familjegravar vända mot entrégången.

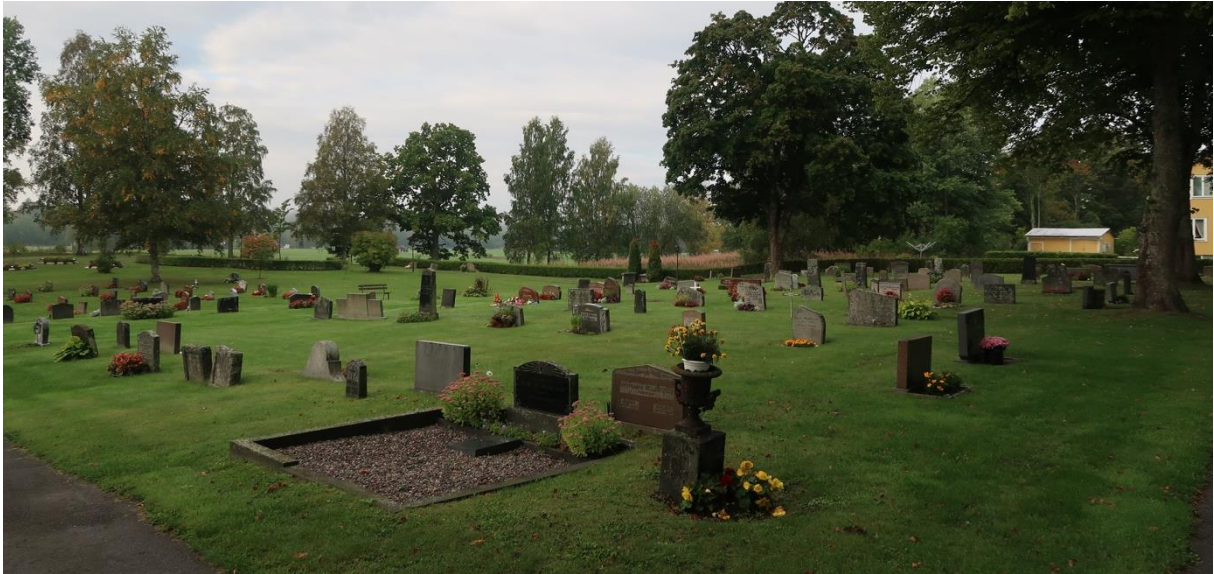
Kvarter G med i förgrunden en stenram samt en gravvård av blandmaterial.

- Äldre små gravstenar från 1920-talet är viktiga tidsdokument då deras större förebilder idag är borttagna. Den oftast rikliga dekoren och de handhuggna övriga sidorna är tidstypiska.
- Innan gravstenar tas bort förs en diskussion med exempelvis hembygdsförening angående ort-, by- eller gårdsnamn.
- Viktigt att värna om de få linjegravar som finns bevarade i kvarteret.
- Gravvårdar vända ut mot gångarna bör bevara sin riktning eftersom de visar på den äldre sociala hierarki som rådde inom kvarteren.

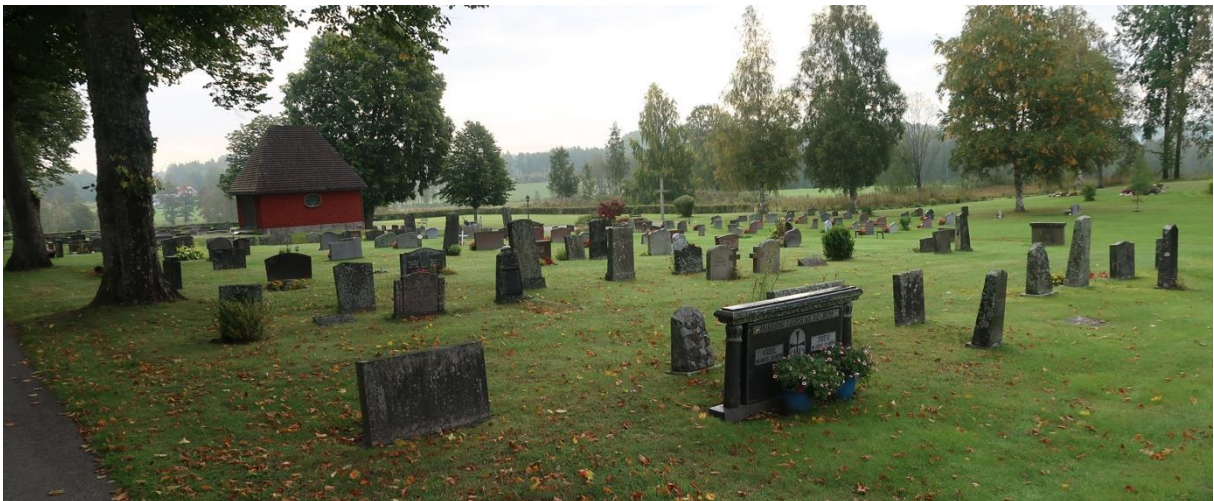
Kvarter G från väst, i västra delen av kvarteret finns ett antal gravstenar som är högre än breda samt står någorlunda tätt vilket tidigare var vanligt förekommande för kvarterens inre.

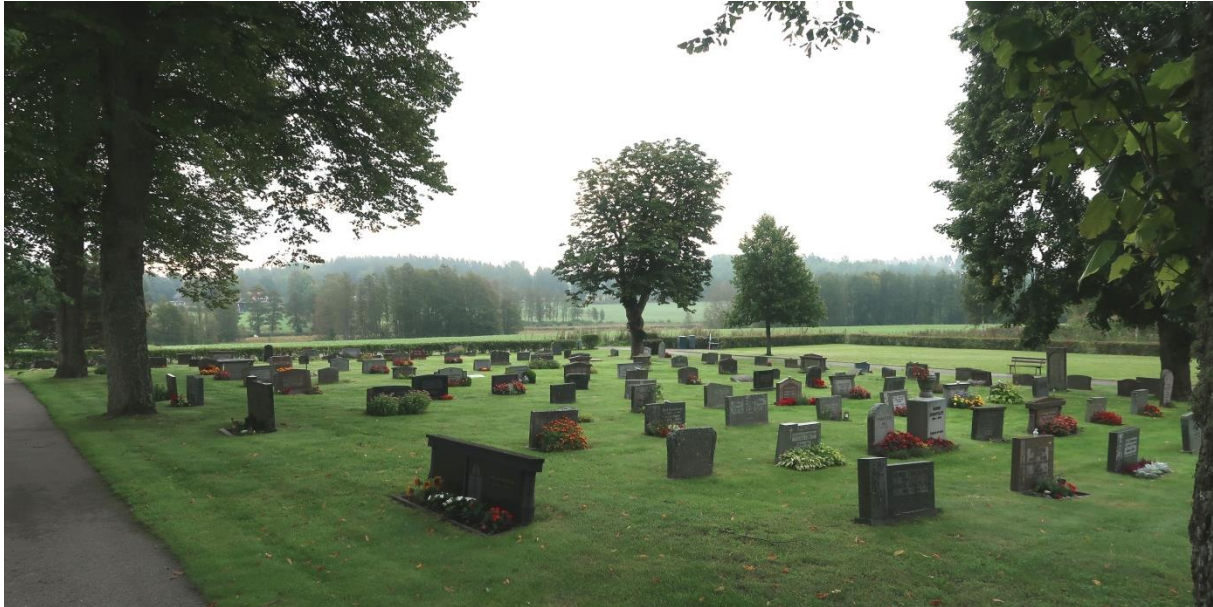
Kvarteret är tidstypiskt i både form och material. Familjegravarna längs norra gången skiljer sig från övriga kvarteret på grund av sin storlek. Kvarteret har behållit sin äldre indelning med gravvårdar vända mot gången. Ett antal gravstenar har titel vilket motsäger efterkrigstidens uppfattning om jämlikhet och neutralitet. I kvarteret finns både den under 1930-1950-talet vanligt förekommande tempelformen liksom den asymmetriska dekoren vilken blev vanligare från 1960-talet. De enklare gravarnas utformning och dekor utgör ett viktigt tidsdokument som en kvarleva av efterkrigstidens ideal där personliga uttryck i form av titlar och dekor fick ge vika för enhetligheten, dvs likformighet och anonymitet. Återanvänds gravvårdarna bör om möjligt stenarnas dekor och bearbetning bevaras.

Kvarter H med större familjegravar längs den norra gången samt enkla rader med gravstenar vända mot väst.

- Ett antal gravstenar med titlar ingår i en välbevarad rad med för tiden representativa vårdar. Samtliga stenar bör bevaras.
- Innan gravstenar tas bort förs en diskussion med exempelvis hembygdsförening angående ort-, by- eller gårdsnamn.
- Gravvårdar vända ut mot gångarna är en rest av den äldre sociala hierarki som rådde inom samhället och bör bevaras.

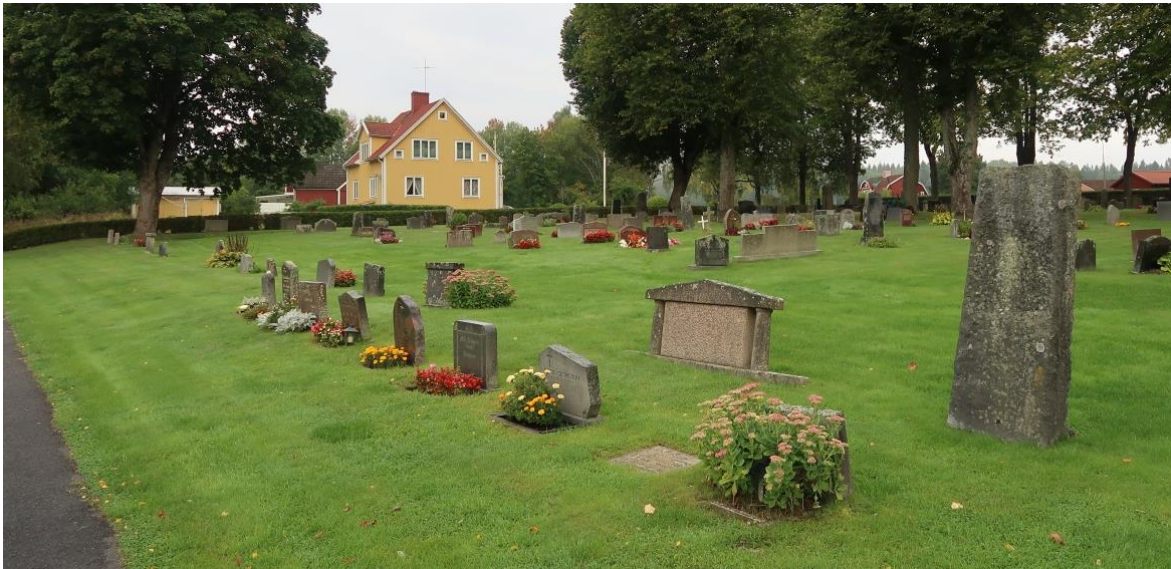
Gravstenarna är låga och breda från 1980-talet till 2000-tal. Östra delen av kvarteret har en enhetlig och representativ rad med vårdar från senare delen av 1990-talet. På grund av gravvårdarnas låga ålder är kvarteren inte inventerade.

Västra delen av kvarteret.

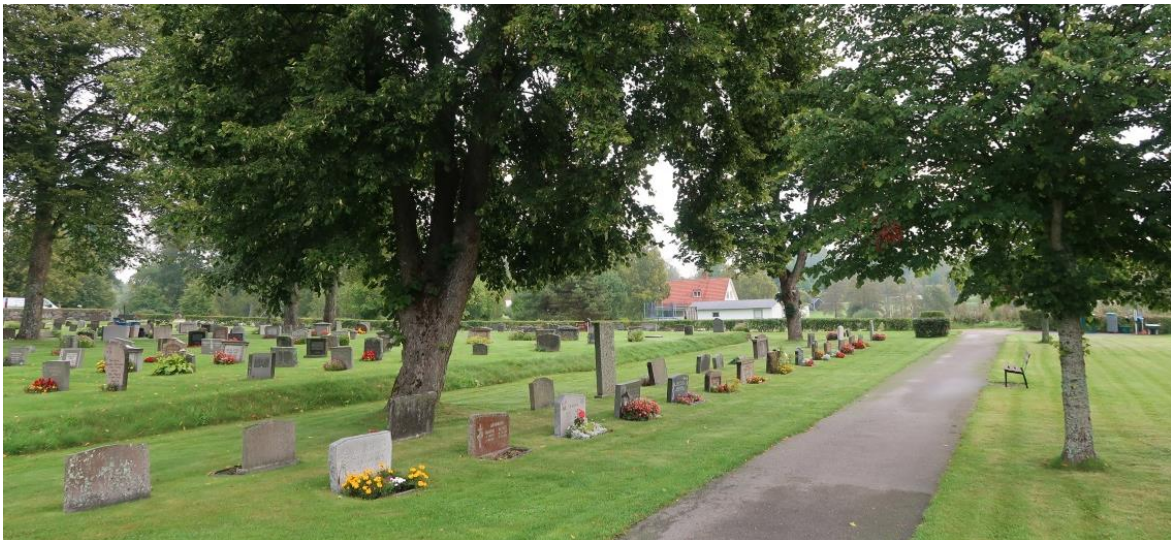
Östra delen av kvarter K.

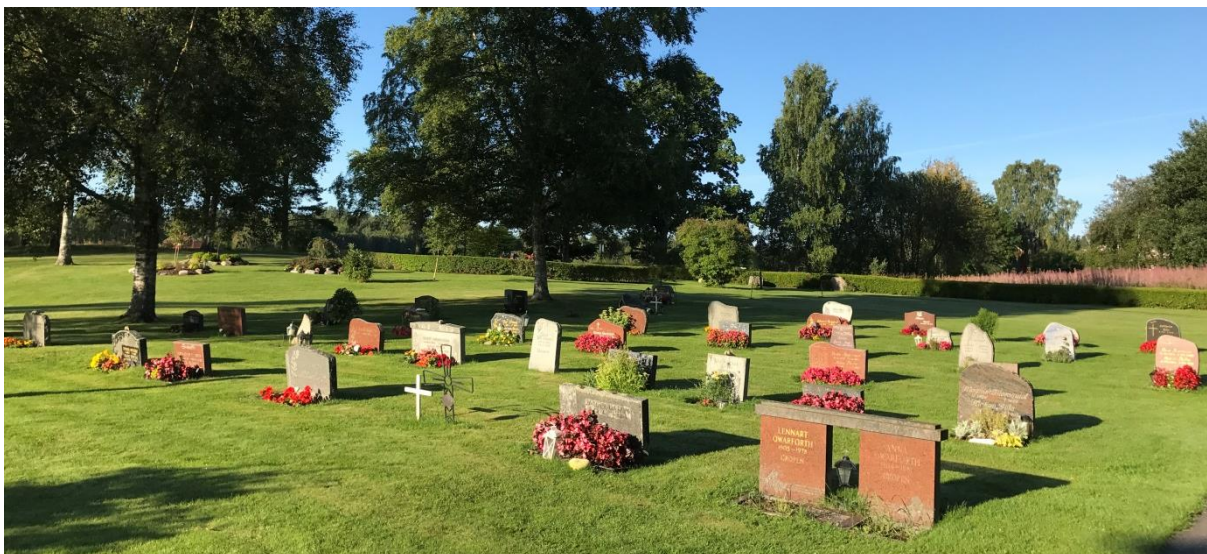
Kvarterets gravvårdsbestånd är i enlighet med tidens ideal blandat med en mer fri utformning. Västra delen av kvarteret saknar gravvårdar. På grund av gravvårdarnas låga ålder är kvarteren inte inventerade.

Kvarter L från nordöst.

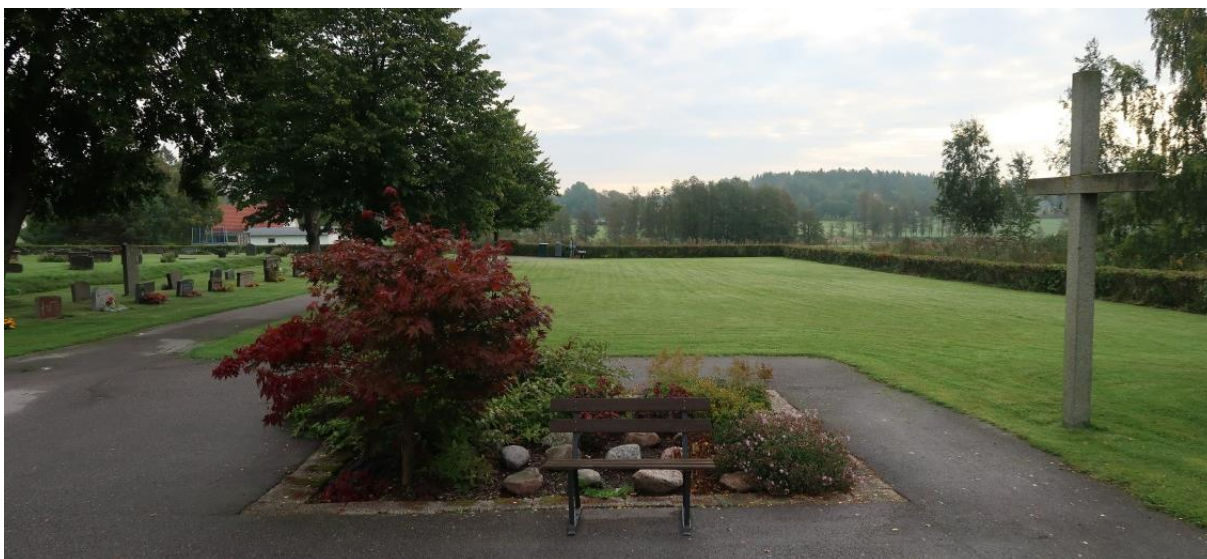
Plantering innan omläggning till parkering hösten 2017.

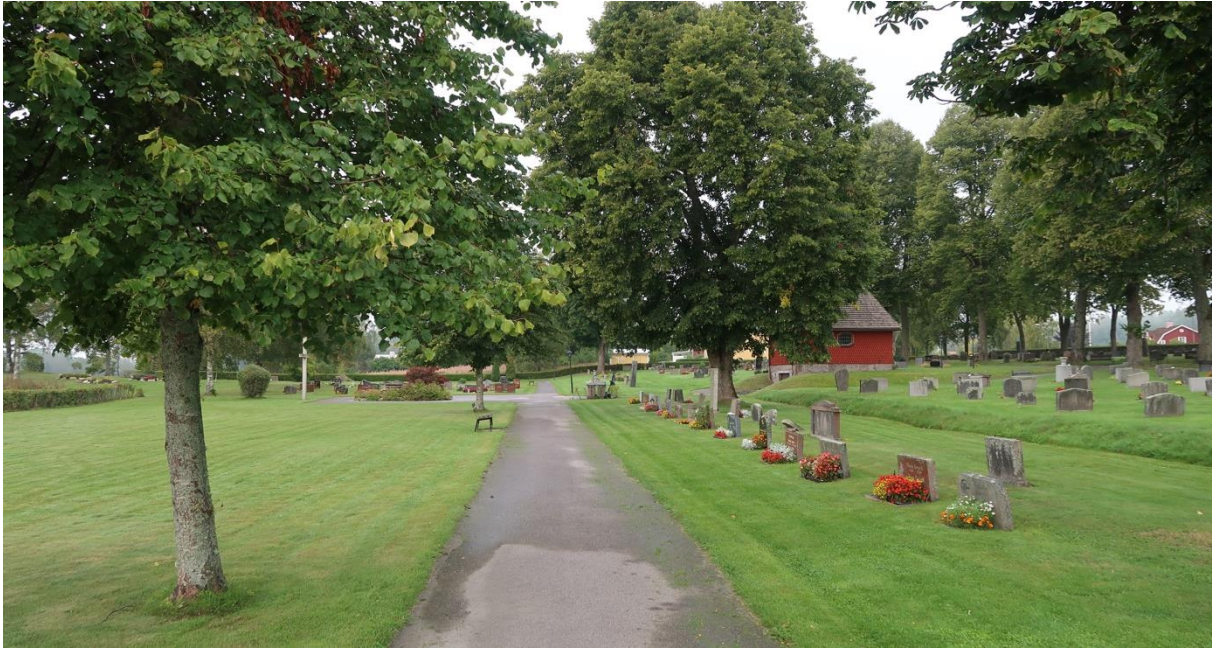
Till vänster om gången kvarter M, till höger kvarter K samt B.

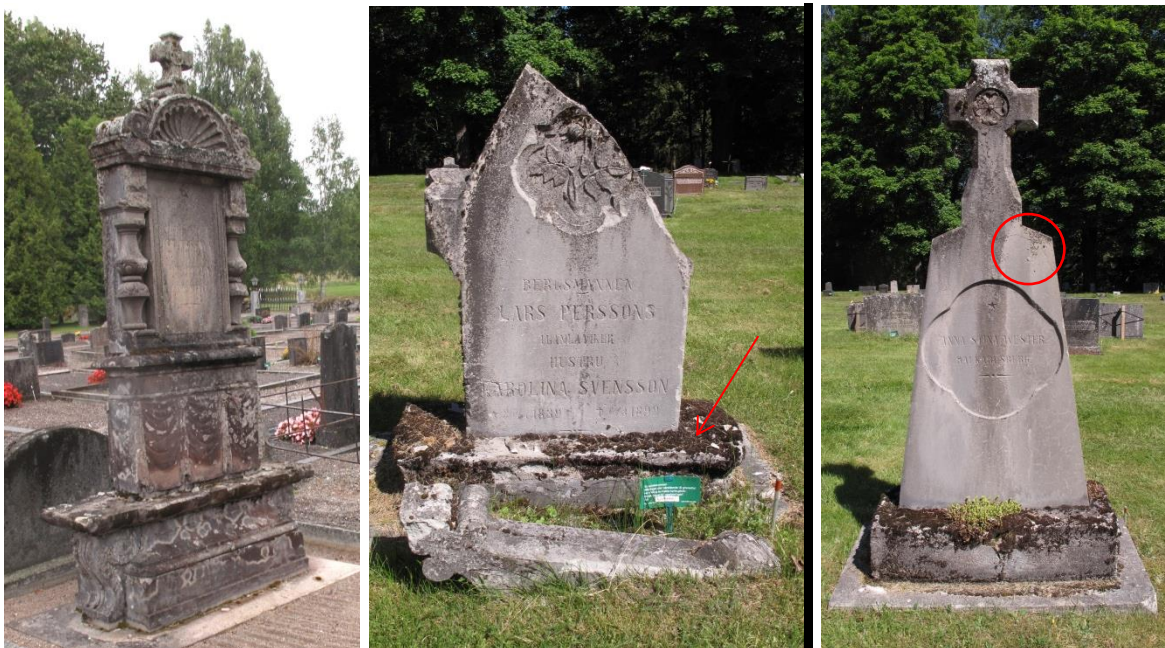
Gravvårdarna åldras och det är skillnad på olika stensorters motståndskraft. Kalkstenen är en sedimentär bergart med en porös sammansättning. Skikten har olika hårdhet så skadorna uppstår därför selektivt i svaga zoner med sprickor, skiktning och vittring. Den synliga skadan är oftast ett resultat av flera samverkande nedbrytningsfaktorer.

Kalkstenen är känslig i samband med att den blir fuktig under höst- och vintertid. När vatten som trängt in i stenen fryser spränger den sönder stenen. Andra skadeorsaker kan vara att utfällningar sker i form av salt som spränger sönder stenen. Vittring kan även ske kemiskt genom reaktioner på grund av föroreningar i luft och regn.

Bilderna ovan visar på olika skador som flera gravvårdar av kalksten kan ha. Vittring, kraftig påväxt av lav och mossa som orsakar frostsprängning, sprickor osv. Samtliga tre stenar har kraftig påväxt av mossa på den plana sockeln, mossan håller fukt som vintertid orsakar frostsprängning. Höger sten är i mycket god kondition dock finns en mindre spricka vilken på sikt kan orsaka att stenen går isär.
