Hidinge nya kyrkogård

Hidinge socken, Lekebergs kommun, Örebro län, Strängnäs stift

Inventering av kulturhistoriskt värdefulla gravvårdar
2017

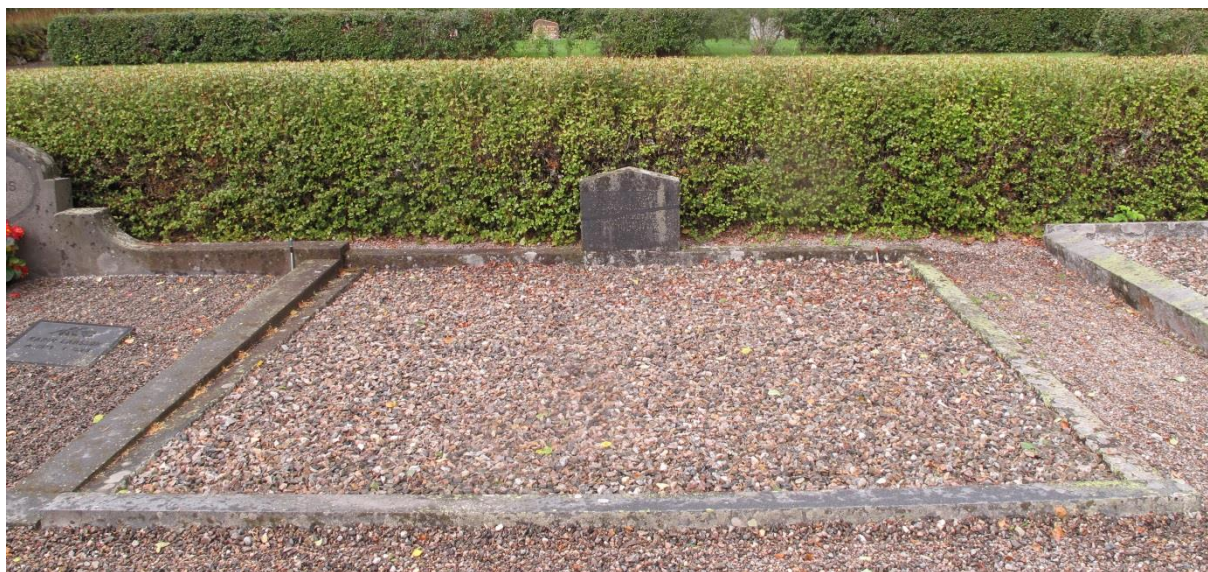
En kulturhistoriskt värdefull gravvård med grus och stenram som går att återanvända.

Det är av stor betydelse att strukturen bevaras och att gravvårdar återanvänds i den mån detta är lämpligt. Flertalet gravvårdar har en gravsten som inte är lämplig att omarbota, och där det kulturhistoriska värdet riskerar att påverkas enskilt eller i den miljö/det sammanhang den är placerad i. Att hålla kyrkogården ”levande” är både relevant och möjligt. Goda exempel finns på kyrkogårdar där exempelvis stenramar i ett välbevarat kvarter återanvänts för askgravar eller där befintliga och kulturhistoriskt värdefulla gravvårdar kompletterats med en mindre liggande gravsten.

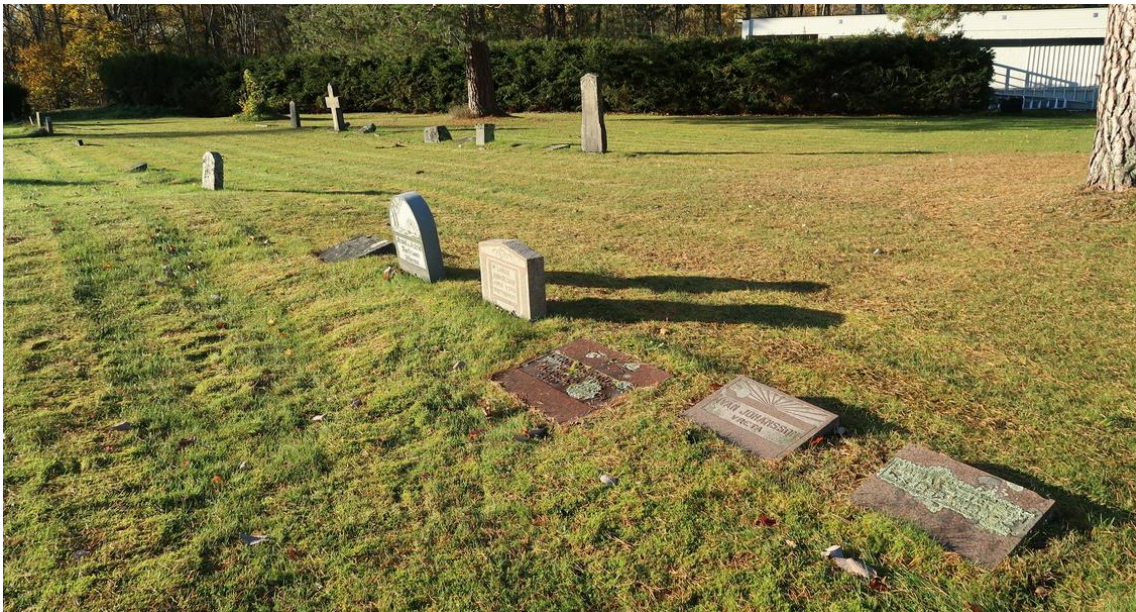
En kortare välbevarad del av en rad med linjegravar i kvarter J.

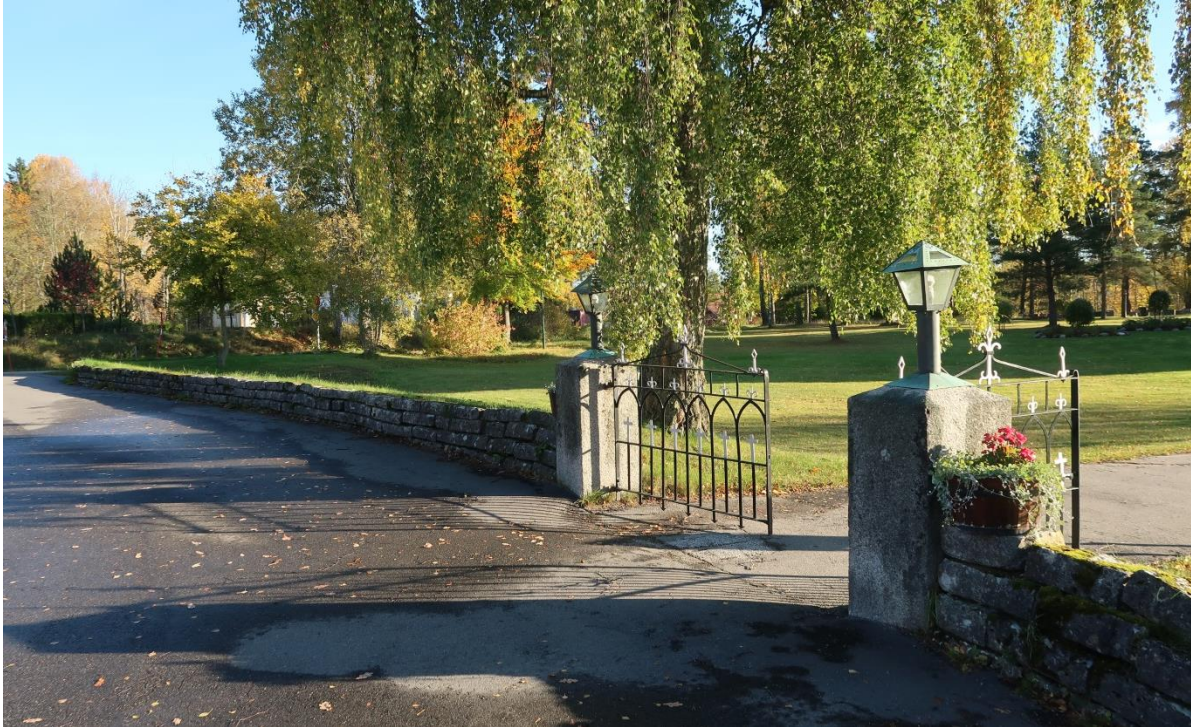
Den konkava *västra* muren är en så kallad halvmur av kalksten vars ena sida består av en jordvall och den andra av ett murverk av kalksten. Muren är kallmurad i fyra skift och med löpförband med i huvudsak en halvstens förskjutning.

Den västra svagt konkava muren har in mot kyrkogården en sluttande jordvall.

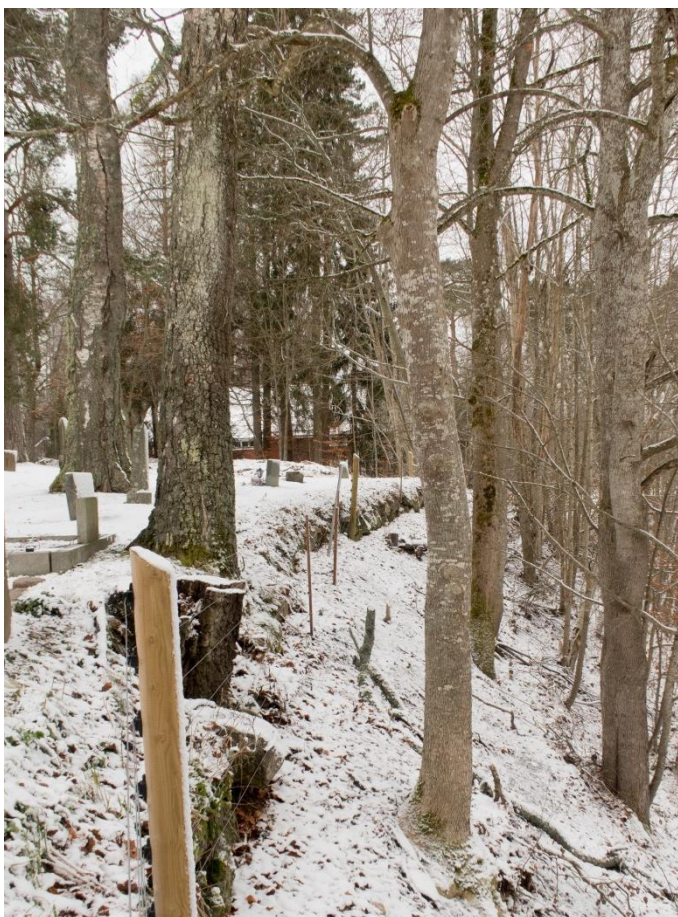
Mot öst och norr utgörs kyrkogårdens gräns av olika träd och buskar vilka delvis är planterade/är rester av en tidigare trädkrans. Avgränsningen mot kyrkogårdens *östra* sida utgörs av en stödmur i varierande höjd, från sten lagd i tre skift i dess södra del till cirka en meterhög naturstensmur mot norr. Förutom träd av företrädevis lönn och björk finns även ett stängsel mot den brant som gränsar mot Garphytteån. Längs östra sidan liksom på kyrkogården generellt fanns tidigare fler träd av björk, ett 70-tal träd av varierande slag har tagits ned på kyrkogården under de senaste 30 åren.

Vänster: östra avgränsningen utgörs av en naturstensmur av blandad sten vilken mot söder minskar i höjd.

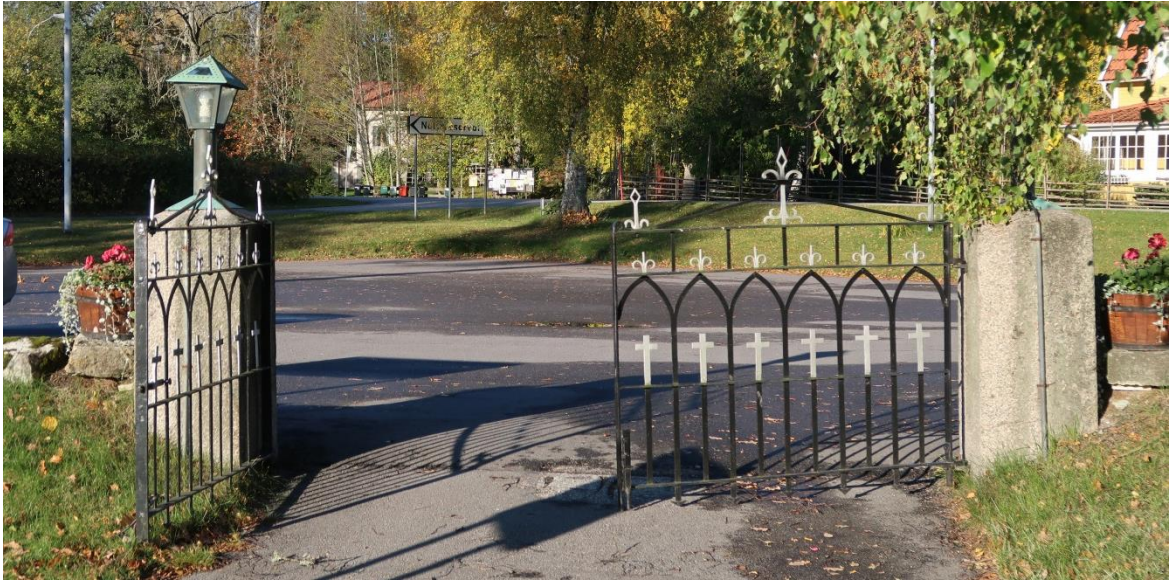
Kyrkogårdens huvudentré i väst går via en grind och en gångväg i axel med kyrkans port. Grindstolparna är av granit och kröns av lyktor samt grindar av smide med försilvrade detaljer i form av kors samt stiliserade franska liljor. På ömse sida om entrén finns en låg halvmur.

Västra entrén med dekorativt utformade smidda grindar med försilvrade detaljer.

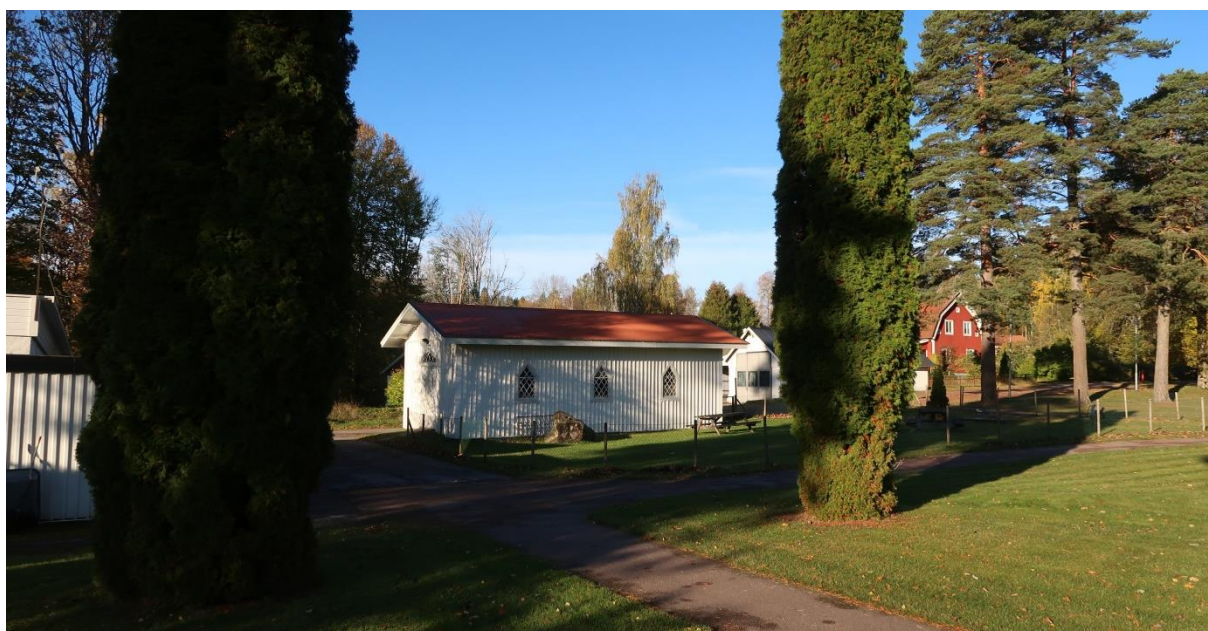
Den tidigare bårboden används idag som förrådsbod. Fasadens beläggning är äldre med locklistpanel samt spetsiga spröjsade fönsterbågar. En asfalterad gång flankerad av två höga tujor längs syd-östra sidan leder in på kyrkogården.

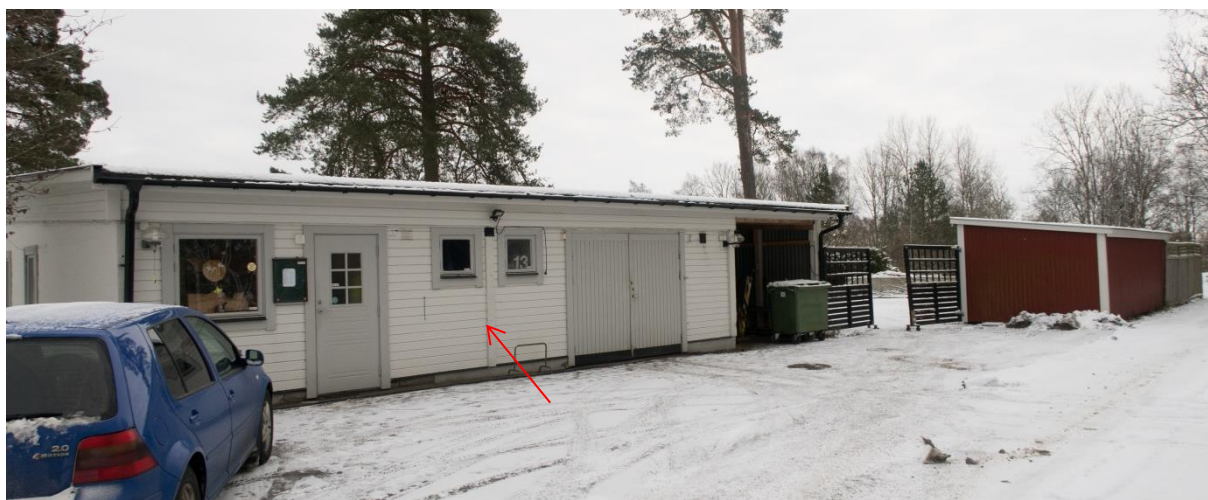
Vid sidan av den äldre förrådsboden står byggnaden med personalutrymmen/kontor etc. samt en öppen carport/förråd. Byggnadsdelen till vänster om pilen är ursprunglig (ombyggd), garage-och förrådsdelen tillkom år 2007.

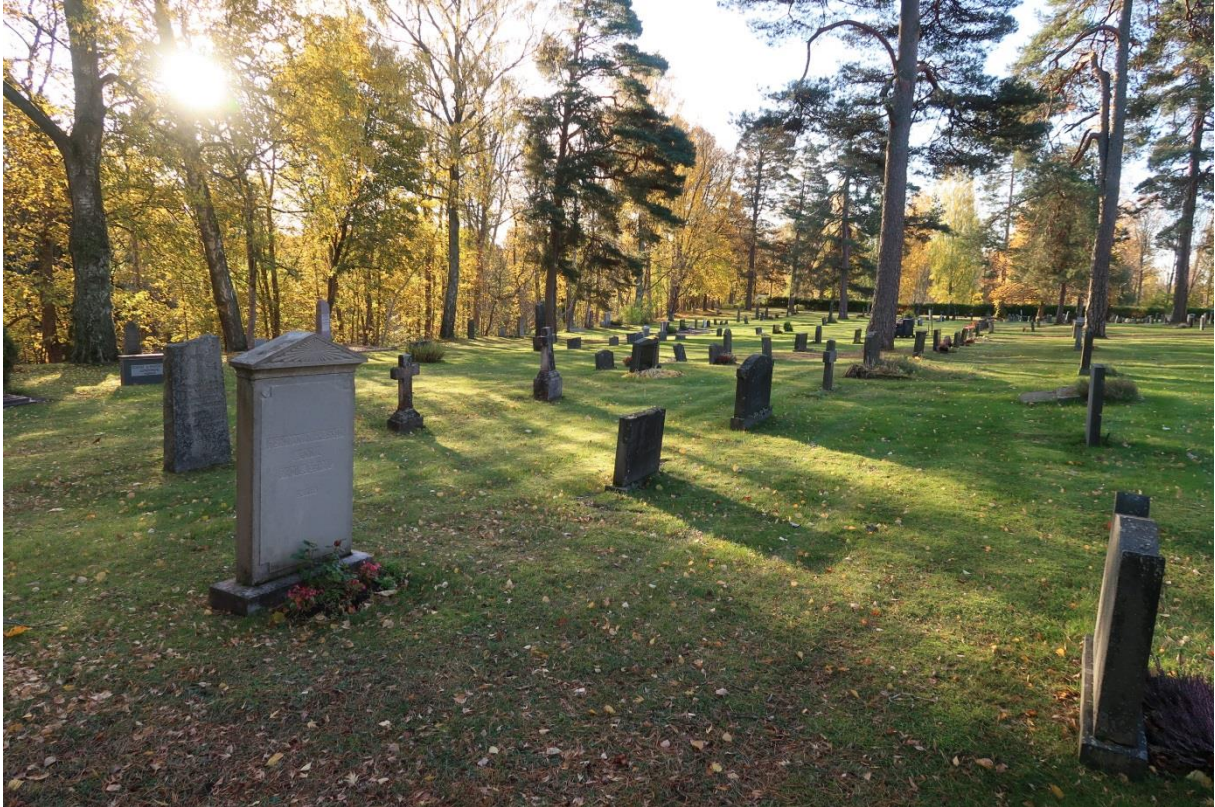
Kvarter B från norr. På bilden finns en grupp med marmorkors samt en välarbetad kalksten i klassicistisk stil.

- Rad nummer tre (nr 64-85) från öst är representativ för perioden mellan 1935-1945. Gravvårdarna har tidstypisk form, bearbetning och stenmaterial samt ett antal med titlar. Vårdarna har tempeldekor alternativt en symmetrisk dekor samt rak eller bruten flack krönlinjé.
- Gravvårdar med titlar har ett högt kulturhistoriskt värde.
- Nya gravvårdar som tillförs bör i form och material anpassas till kvarteret i övrigt.
- Gravvårdar medtagna i inventeringen bör bevaras och stenramar och gravstenar återanvänds om titel saknas. Inga nya gravstenar med en modern utformning bör tillföras detta kvarter.

- Gravvårdar som saknar gravrättsinnehavare eller där gravrätten upphört kan med fördel återanvändas. Titel, by- eller ortsnamn visar på socknens och samhällets struktur varför dessa i detta fall bör värnas. Återanvänds gravsten med dekor bör dekorytan bevaras.

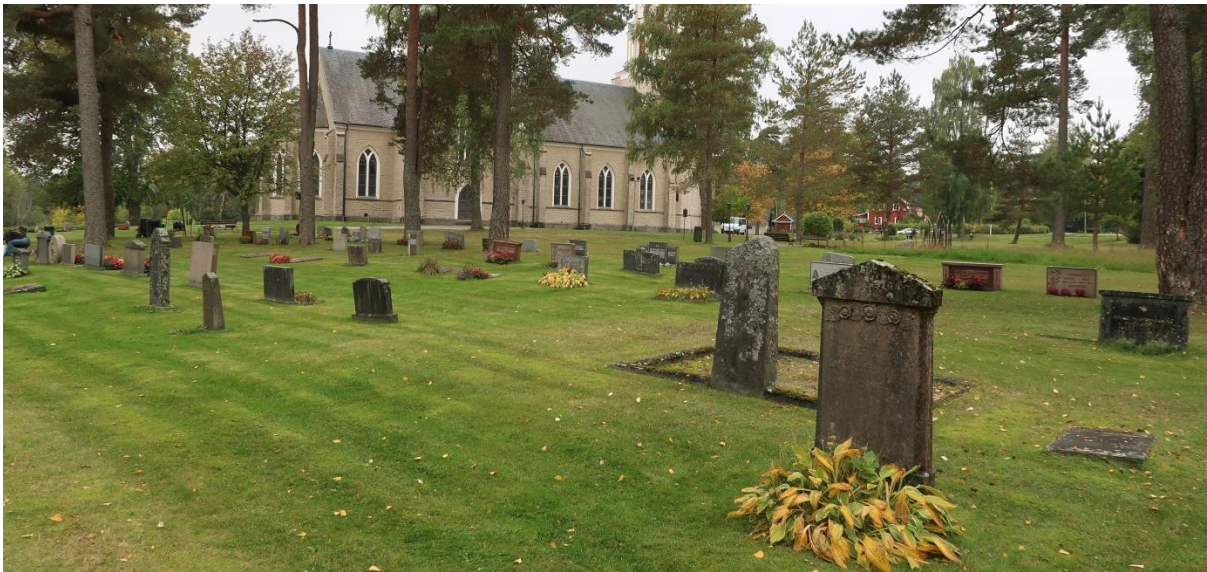
Kvarter B från nord-öst, i förgrunden en mindre grupp av höga och äldre vårdar.

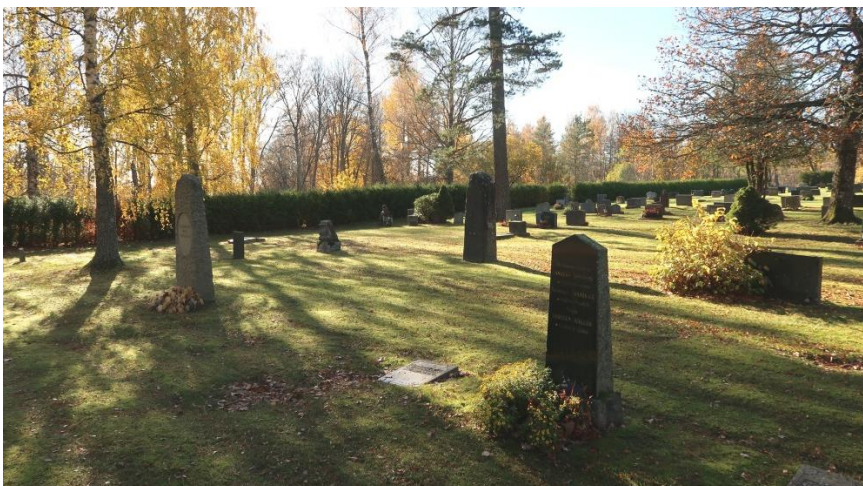
Bilden ovan visar södra delen av kvarteret, östra raden.

- För att bevara den historiska karaktären bör inga nya gravvårdar tillföras den östra radens södra del.
- I kvarterets sydvästra samt norra del saknas gravvårdar och nya vårdar skulle kunna tillföras kvarteret för att stärka dess karaktär. Det stora avståndet mellan både rader och vårdar visar på kvarterets historiska värde och betydelse.
- Gravplatser där en sockel står kvar bör återanvändas med en gravsten anpassad till sockeln.

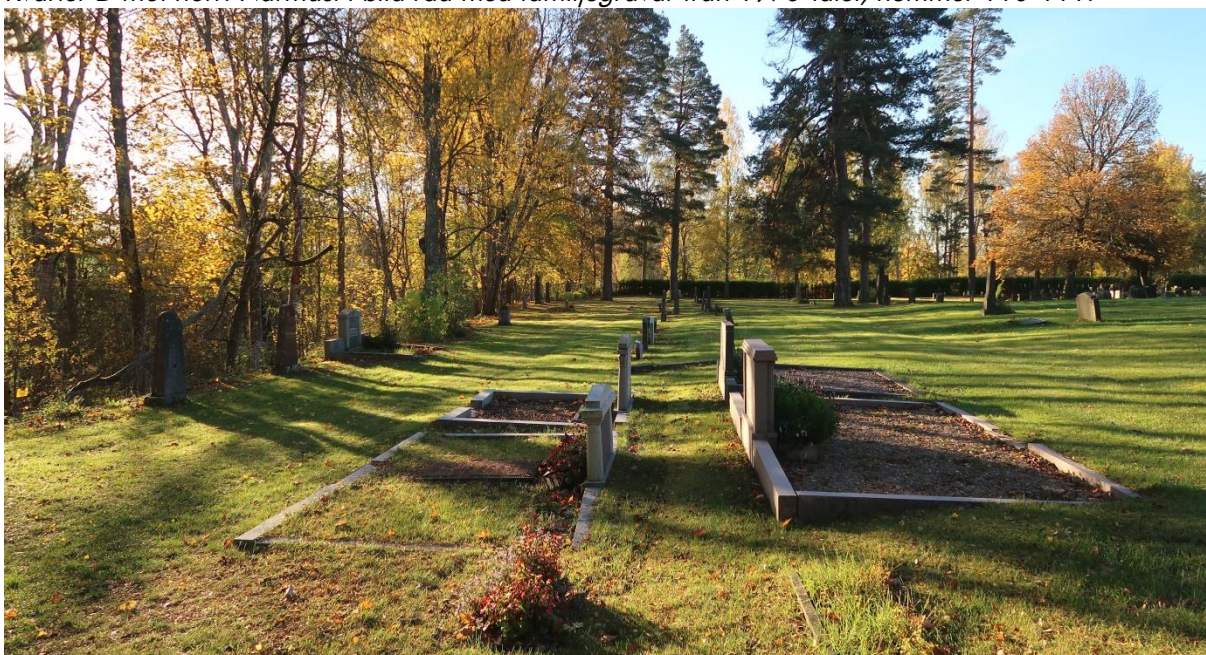
Kvarter D. Närmst i bild en mindre gruppering av stenramar, gravplats nummer 46-49 samt 76-80.

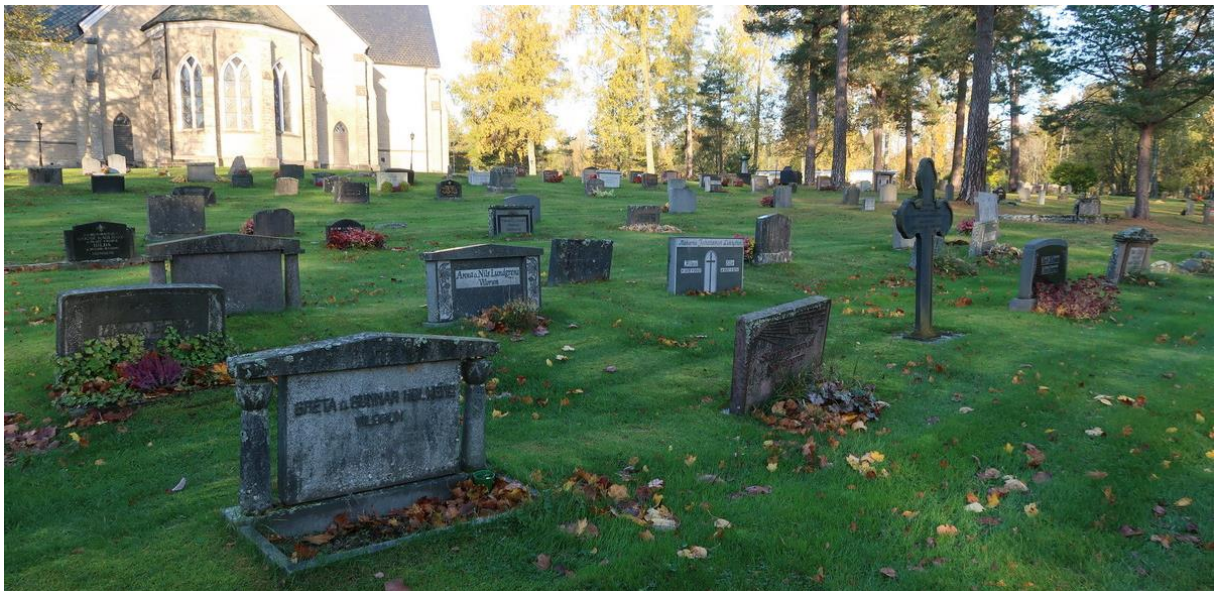
Kvarter E. Närmast i bild andra raden från öst. I raden finns ett gjutet kors från 1897.

- Nedlagd gravsten i östra raden (nr 11-12) bör resas upp.
- Det gjutna staketet liksom korset är rostangripna. En konservator eller sakkunnig bör bedöma och upprätta ett åtgärdsförslag som bör ingå i vård- och underhållsplanen.
- Stenramen/gravvården som troligen är i marmor är både sällsynt samt ovanligt välbearbetad och dekorativ. Ramen bör friläggas för ett framtida bevarande. Konservator eller sakkunnig bör bedöma dess kondition, gravvården bör ingå i vård- och underhållsplanen.
- Västra raden, nr 196-230, är ett gott exempel på gravvårdar från tiden runt 1940-talet. Nyare gravstenar bör placeras inne i kvarteret.

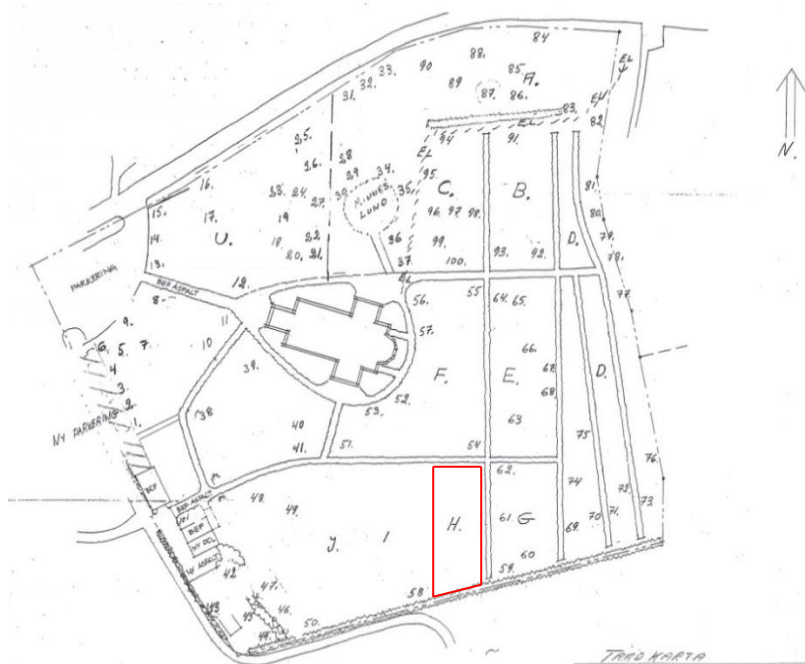
De kortare sammanhållna raderna med linjegravar är från systemets senare period och gravstenarna är till storleken mindre kopior av dess större förebilder. Stenarnas dekor är tidstypiskt symmetrisk. Två vårdar finns med personhistoriskt värde samt en vård i kalksten.

- Kortare sammanhållande och för den allmänna linjen typiska tätt placerade vårdar bevaras. Tillförs nya gravvårdar kvarteret bör hänsyn tas till befintliga rader, nya vårdar placeras med fördel intill varandra.
- Kalkstenen lyfts till ursprungligt läge i förhållande till marknivån. Vården är välarbetad med ett unikt utförande.

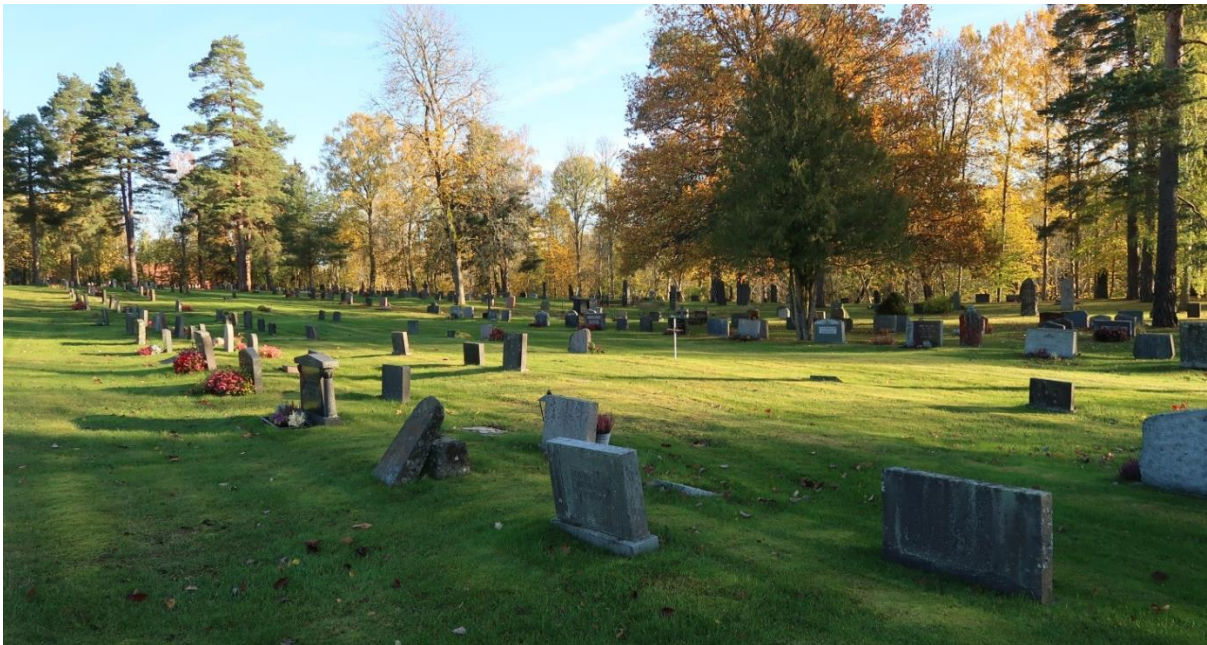
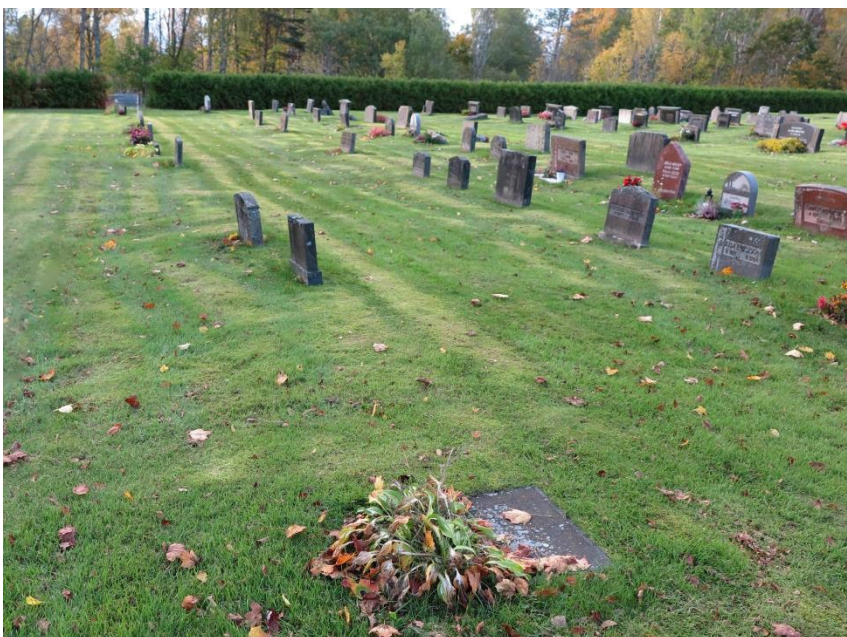
Överst: större familjegravar i den västra raden.

Till vänster: de två östra raderna är glesa med kortare sektioner linjegravar.

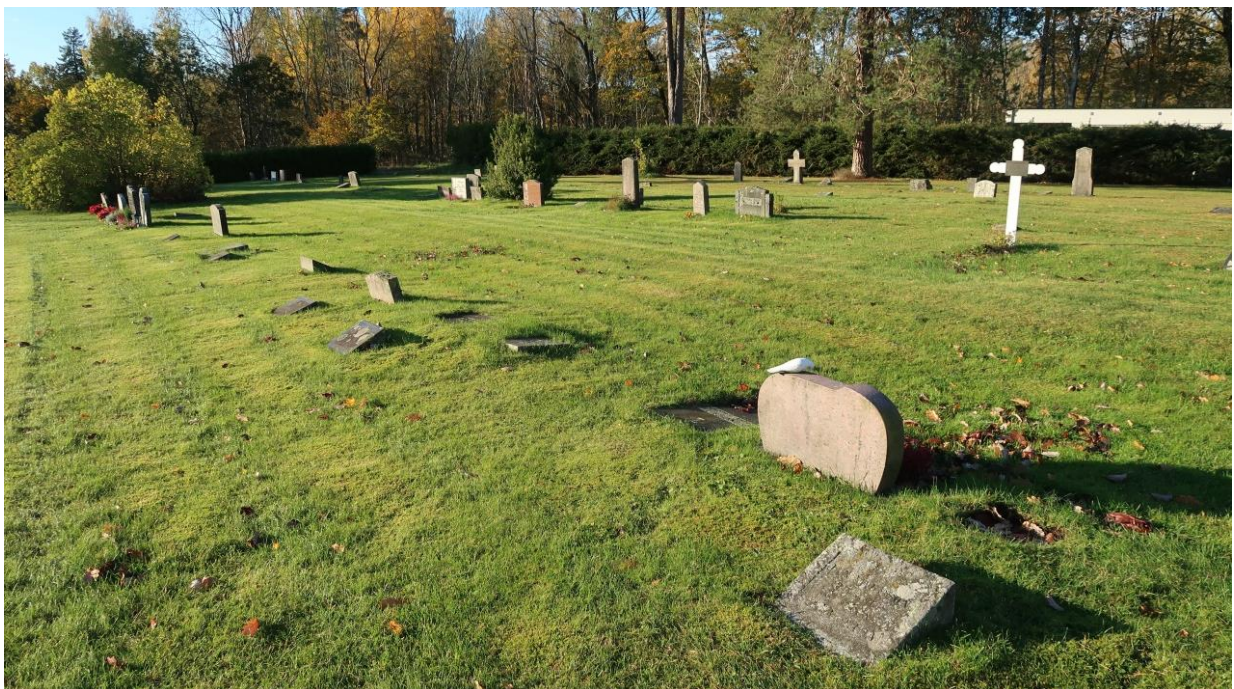
Det kulturhistoriska värdet är högt då ett förhållandevis stort antal linjegravar är bevarade. I kvarteret finns enstaka högre vårdar, huruvida de ursprungligen har varit placerade i kvarterets ytterkanter eller inte är svårt att avgöra. Ett flertal kalkstenar samt enstaka vårdar av marmor, vilket är ovanligt, blandas med granitvårdarna. Sammanhängande rader eller mindre enheter har ett samhällshistoriskt och pedagogiskt värde.

Kvarter J med två rader liggande små linjegravar.

- De små liggande gravvårdarna har ett mycket högt kulturhistoriskt värde och bör lyftas till sitt ursprungliga läge. Ett flertal av dessa har även ett viktigt hantverksmässigt värde. Om stenarna lyfts förstärks och synliggörs både de mindre gravstenarna och kvarterets karaktär samt att stenen skyddas mot bland annat mekanisk påverkan.
- Kalk- samt marmorvårdar bör ingå i en vård- och underhållsplan för ett framtida bevarande.
- Nya gravvårdar som tillförs kvarteret bör placeras som en enskild enhet/rad så att de inte kan komma att påverka upplevelsen av linjegravarna.

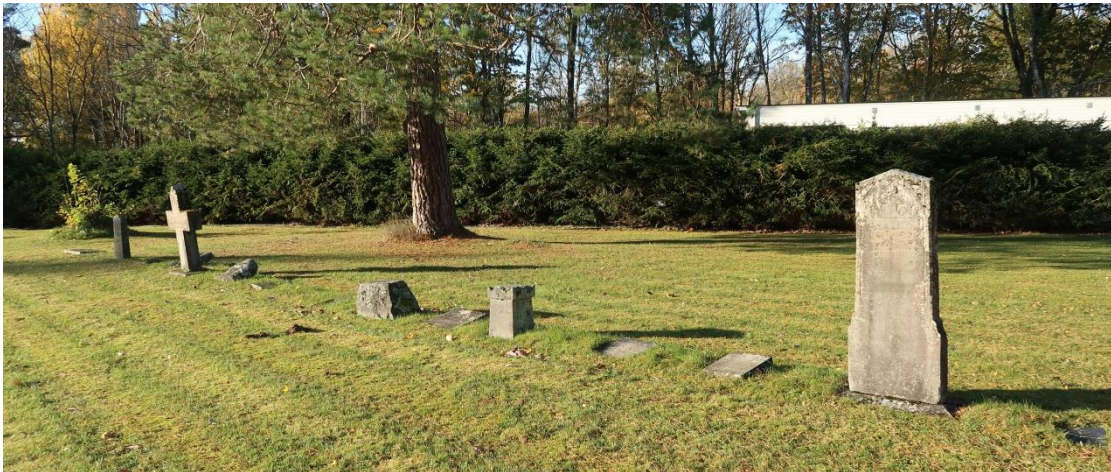
Bilden visar lapidariet med bland annat ett grovt kalkstenskors.

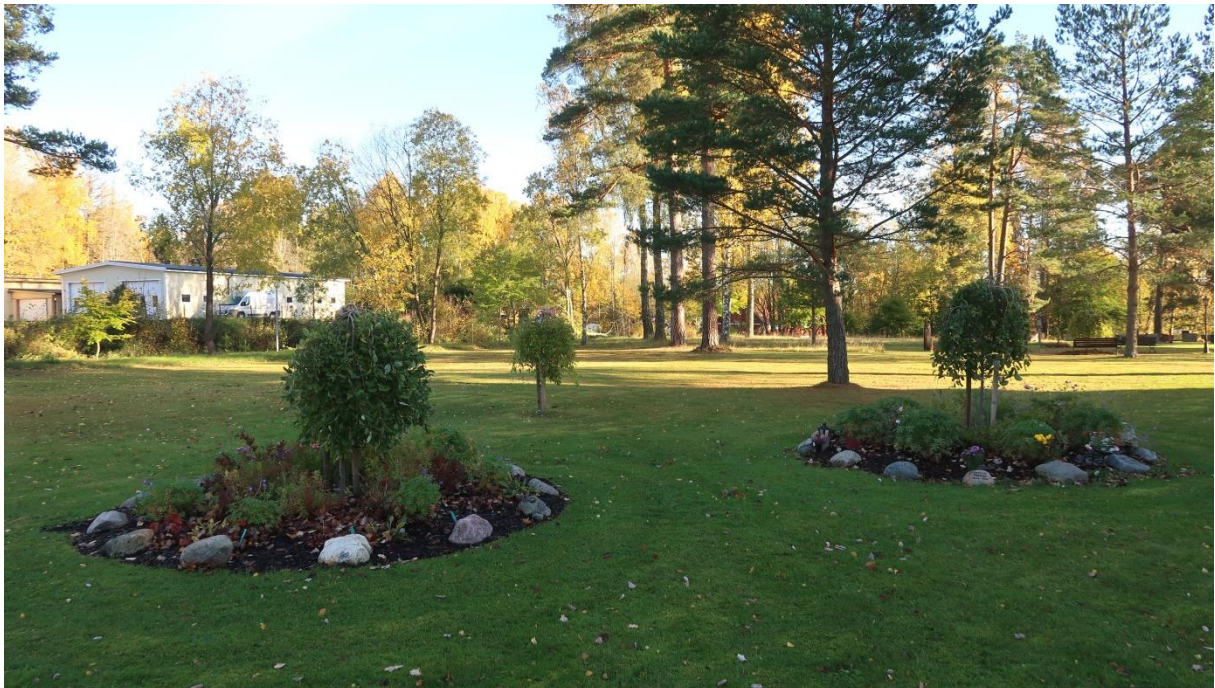
Två askgravplatser med små hängande prydnadsträd samt perenner. Stenarna med inskriptioner utgörs av fältsten av röd eller grå granit.

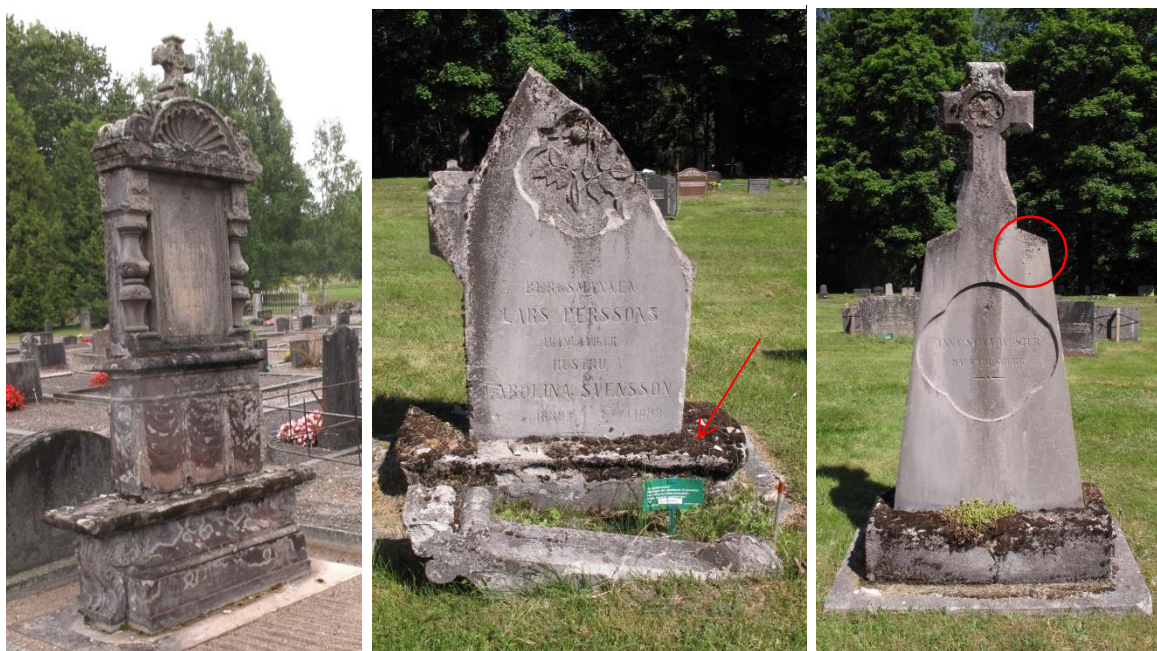
Gravvårdarna åldras och det är skillnad på olika stensorters motståndskraft. Kalkstenen är en sedimentär bergart med en porös sammansättning. Skikten har olika hårdhet så skadorna uppstår därför selektivt i svaga zoner med sprickor, skiktning och vittring. Den synliga skadan är oftast ett resultat av flera samverkande nedbrytningsfaktorer.

Kalkstenen är känslig i samband med att den blir fuktig under höst- och vintertid. När vatten som trängt in i stenen fryser spränger den sönder stenen. Andra skadeorsaker kan vara att utfällningar sker i form av salt som spränger sönder stenen. Vittring kan även ske kemiskt genom reaktioner på grund av föroreningar i luft och regn.

Bilderna ovan visar på olika skador som flera gravvårdar av kalksten kan ha. Vittring, kraftig påväxt av lav och mossa som orsakar frostsprängning, sprickor osv. Samtliga tre stenar har kraftig påväxt av mossa på den plana sockeln, mossan håller fukt som vintertid orsakar frostsprängning. Höger sten är i mycket god kondition dock finns en mindre spricka vilken på sikt kan orsaka att stenen går isär.
