M/S «Brandbu» - Rapport over utført arbeid i 2016

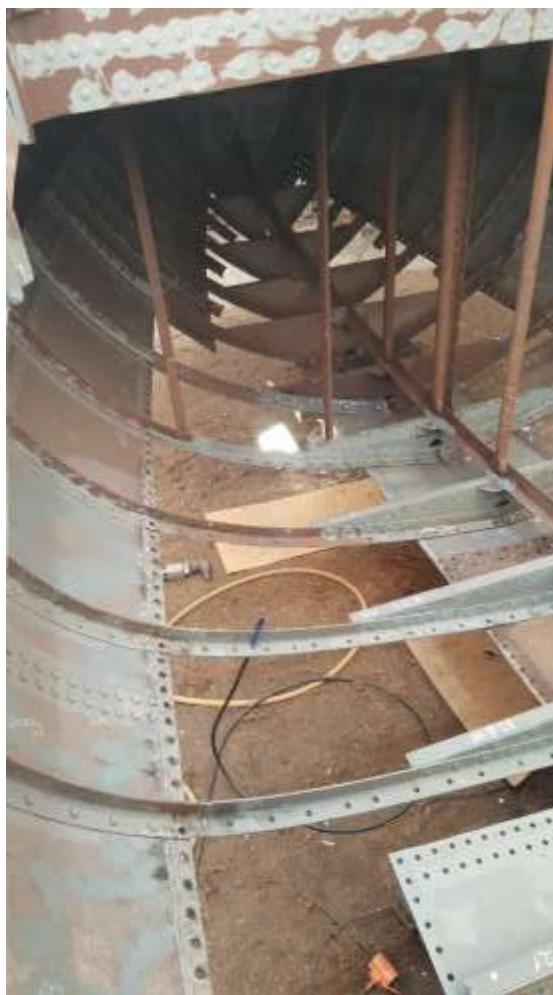
Spant 21 ½ til 25 ½ Dato 7.6.2016.
Foto.G.Johnsrud/Randsfjordmuseene

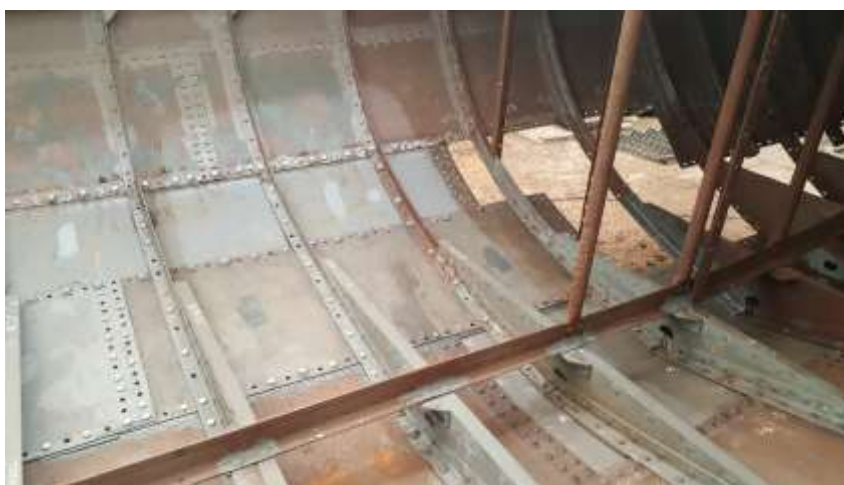
1Plate C babord side spt 21 ½ 24 ½ i lasterom montert før avreise 16.6.16. Klinking og dikking gjenstår. Foto: G.J/Randsfjordmuseene

Da arbeidet ble avsluttet 17. juni var det kun hudplatene i forpiggen samt klinking av utskiftede plater som gjenstod før det planlagte stålarbeid under vannlinja var ferdig.

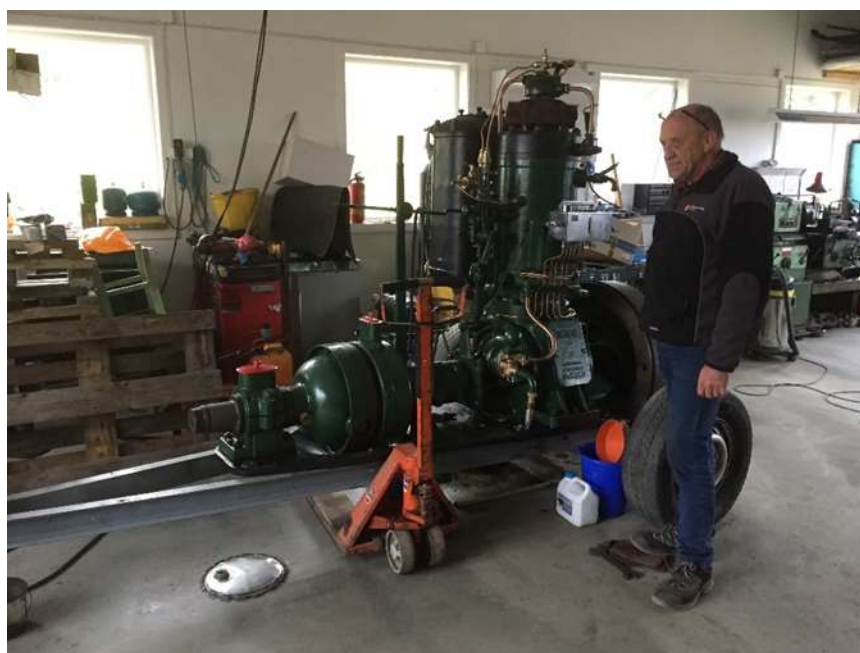
Restaureringen av motor type Avance 25/30 Hk Type R.I.25.V 1920-modell fra den svenske motorprodusenten AB J. V. Svensons Motorfabrik har hatt høy prioritet i 2016. Etter å ha blitt løftet ut av fartøyet og fraktet til verkstedet til Lennart Bildengjerdingen i venneforeningen i november 2014, har den gjennomgått en fullstendig overhaling hvor mesteparten av arbeidet er utført i verkstedet, kun med unntak der det har vært behov for spesialverktøy eller -kompetanse. Det er lagt ned over 700 arbeidstimer i

verkstedet, og motoren er nå klar for å monteres inn sammen med drivverket. En egen rapport om motorrestaureringen er skrevet og følger med denne rapporten. I mai og i juni ble det arrangert åpen dag i verkstedet med godt fremmøte. Lokalt næringsliv har sponset både med gode rabatter og gratis varer til istandsettelsen og 29.juni var motoren klar til første prøvestart. Film er lagt ut på facebooksidene M/S Brandbu venner og har til i dag hatt over 7000 visninger. Stor interesse for den unike motoren i både inn- og utland.
